**Fra:** Lerum, Daniel Tennefoss <daniel.lerum@digdir.no>  
**Sendt:** torsdag 8. april 2021 11:09  
**Til:** Post Alver tilsyn  
**Kopi:** Marianne Aadland Sandvik  
**Emne:** VS: Vedrørende oppsprekking i gulv i nybygg  
**Vedlegg:** Rapport vedr diverse utbedringer i Elvavegen L 35 1 MED KOMMENTARAR 2.pdf; 2021-03-30 Plassering av stender under bjelker frå byggforsk illustrasjon.jpg; 2021-03-30 Plassering av stender under bjelker frå byggforsk.jpg

Dette gjeld i første omgang bærevegg i huset mitt, Elvavegen 51 på Frekhaug. Eg har sidan innflytting juni 2019 hatt problem med at laminatet sprekk opp, og har allereie fått skifta laminatet ein gong i 2.etg/1.etg. Etter å gått gjennom bilder frå byggeprosessen, trur eg at eg endeleg har funne ein av årsakene til dette.

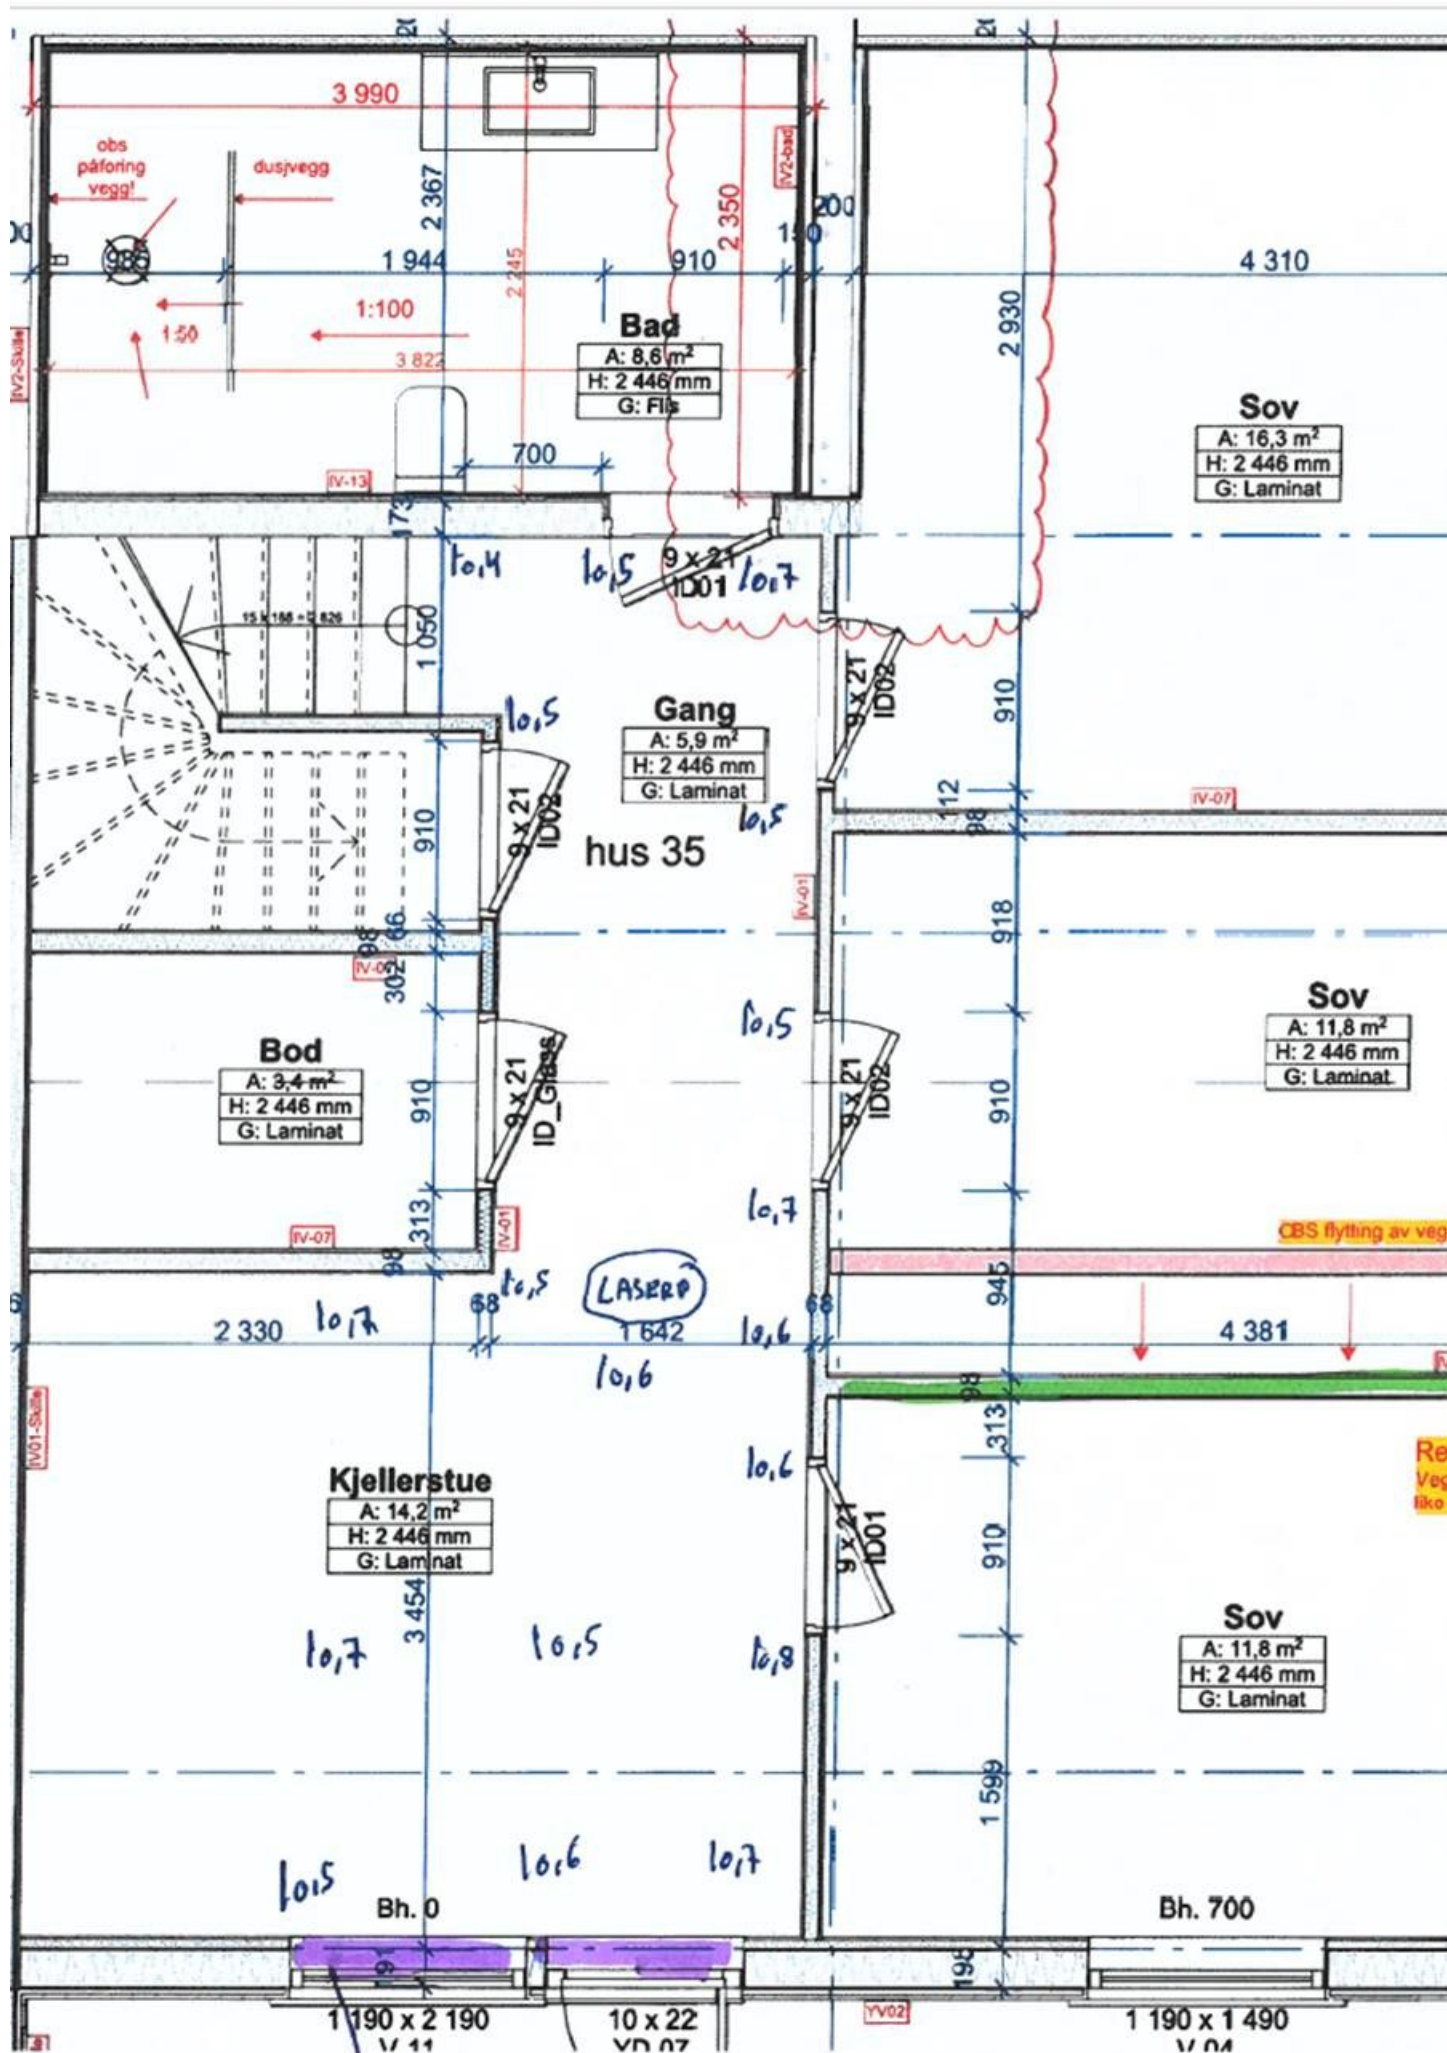
Her er bærevegg i U.etg, altså veggen i grønt:

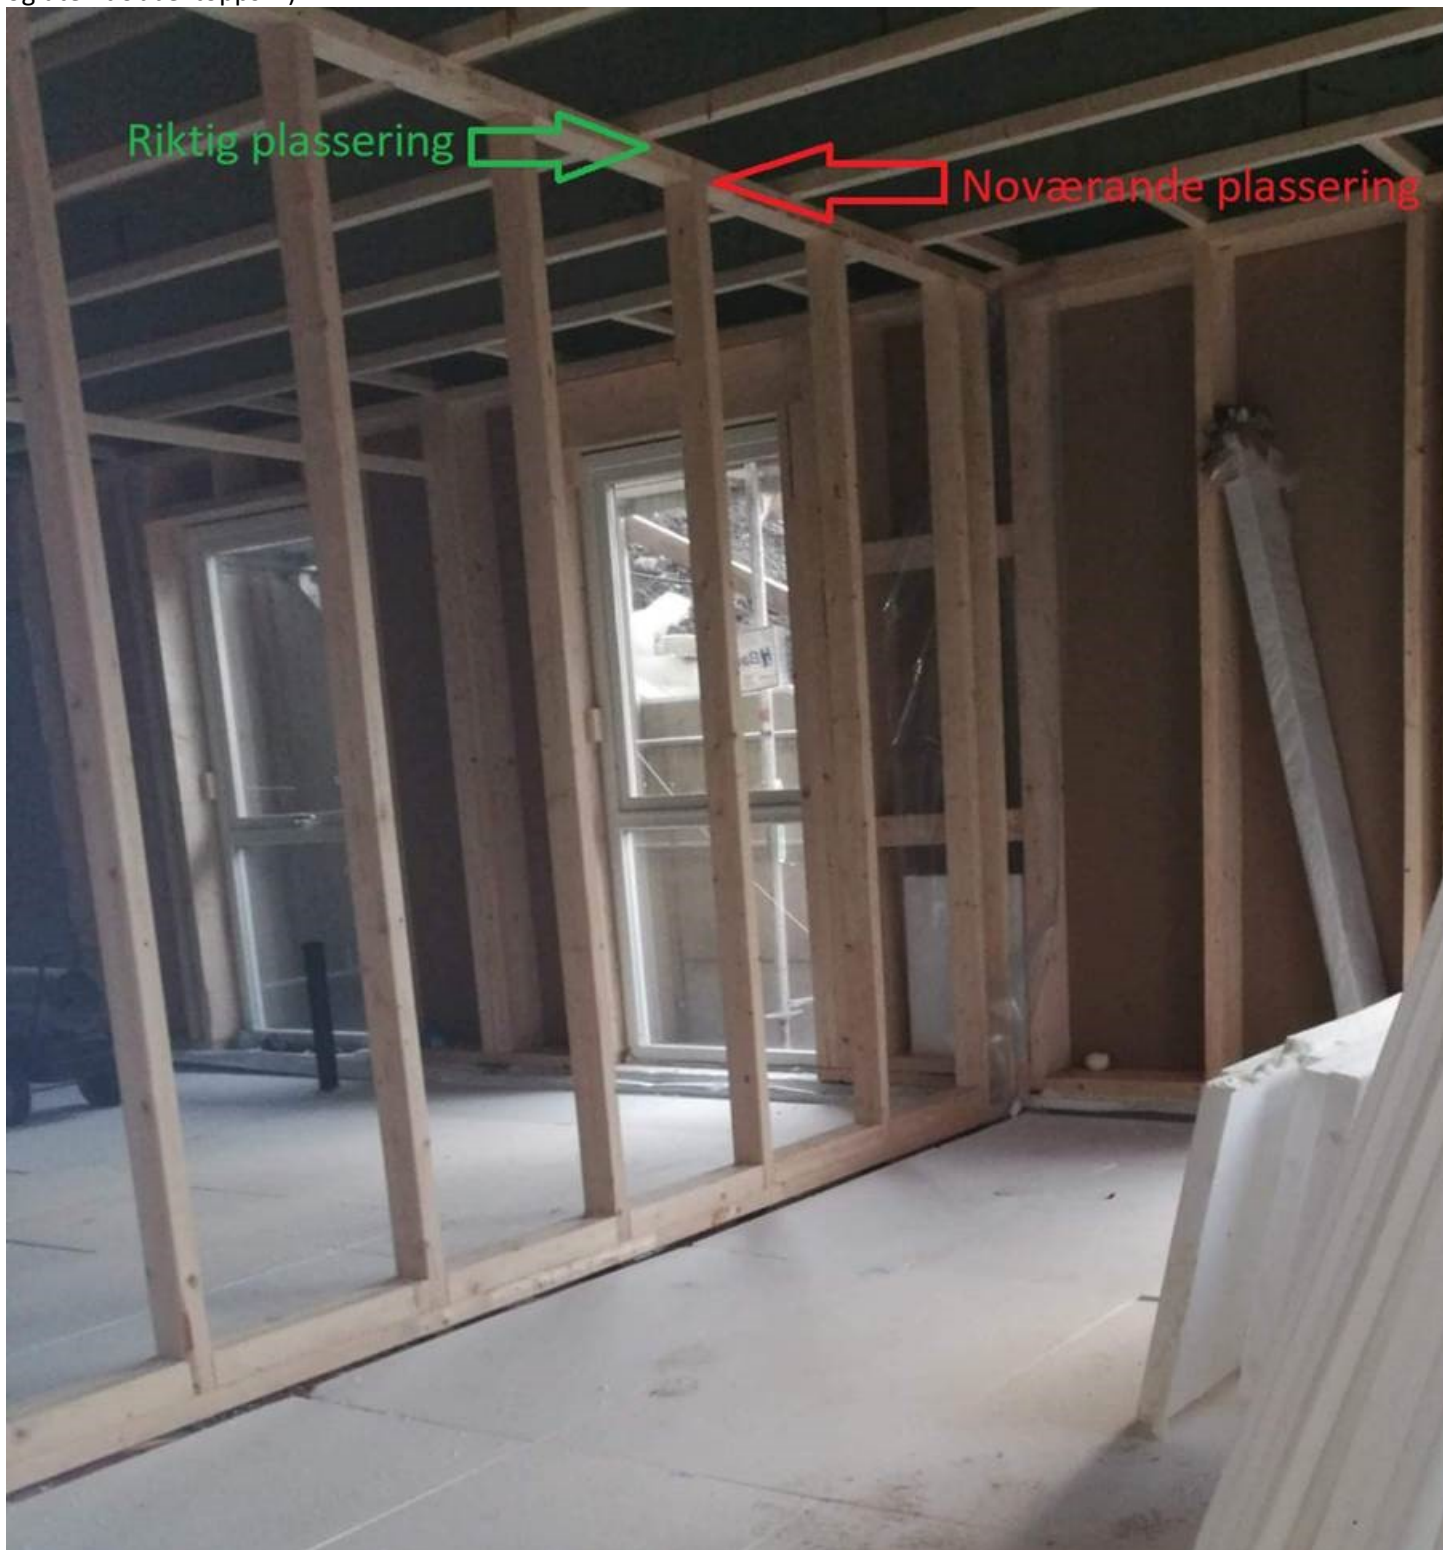
Denne veggen er bygd slik (der ein ser at ein har plassert stenderene så langt frå bjelkelaget som mogleg, og uten dobbel toppsvil):

Dette kan være med på å forklare det opplevde søkket(på opp mot ein 1cm) i golvet i etasjen over, omtrent rundt der denne veggen er plassert.

Gitt at spennet mellom denne bæreveggen og den nærmeste drageren i det store soverommet på toppen av teikninga(ikkje markert) er 4,73m, og då bæreveggen her har ein slik konstruksjonsfeil.

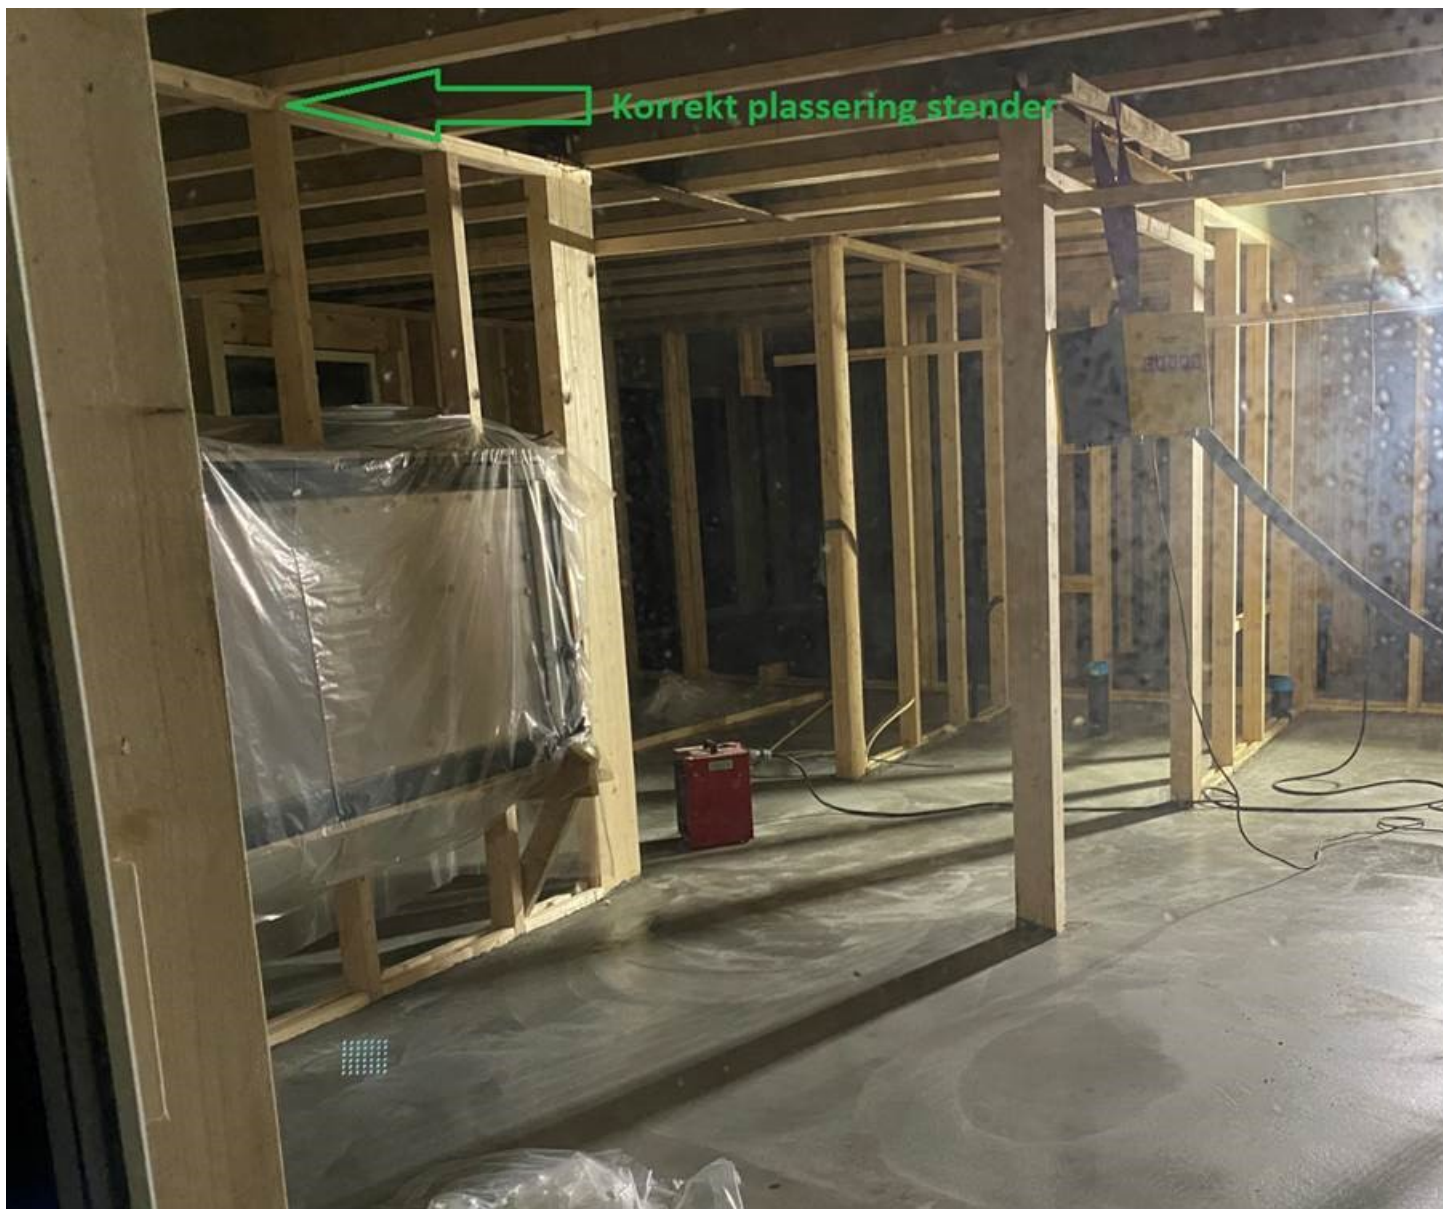
Døme på bilde av tilsvarande bærevegg frå nabohuset(der dette er løyst korrekt):

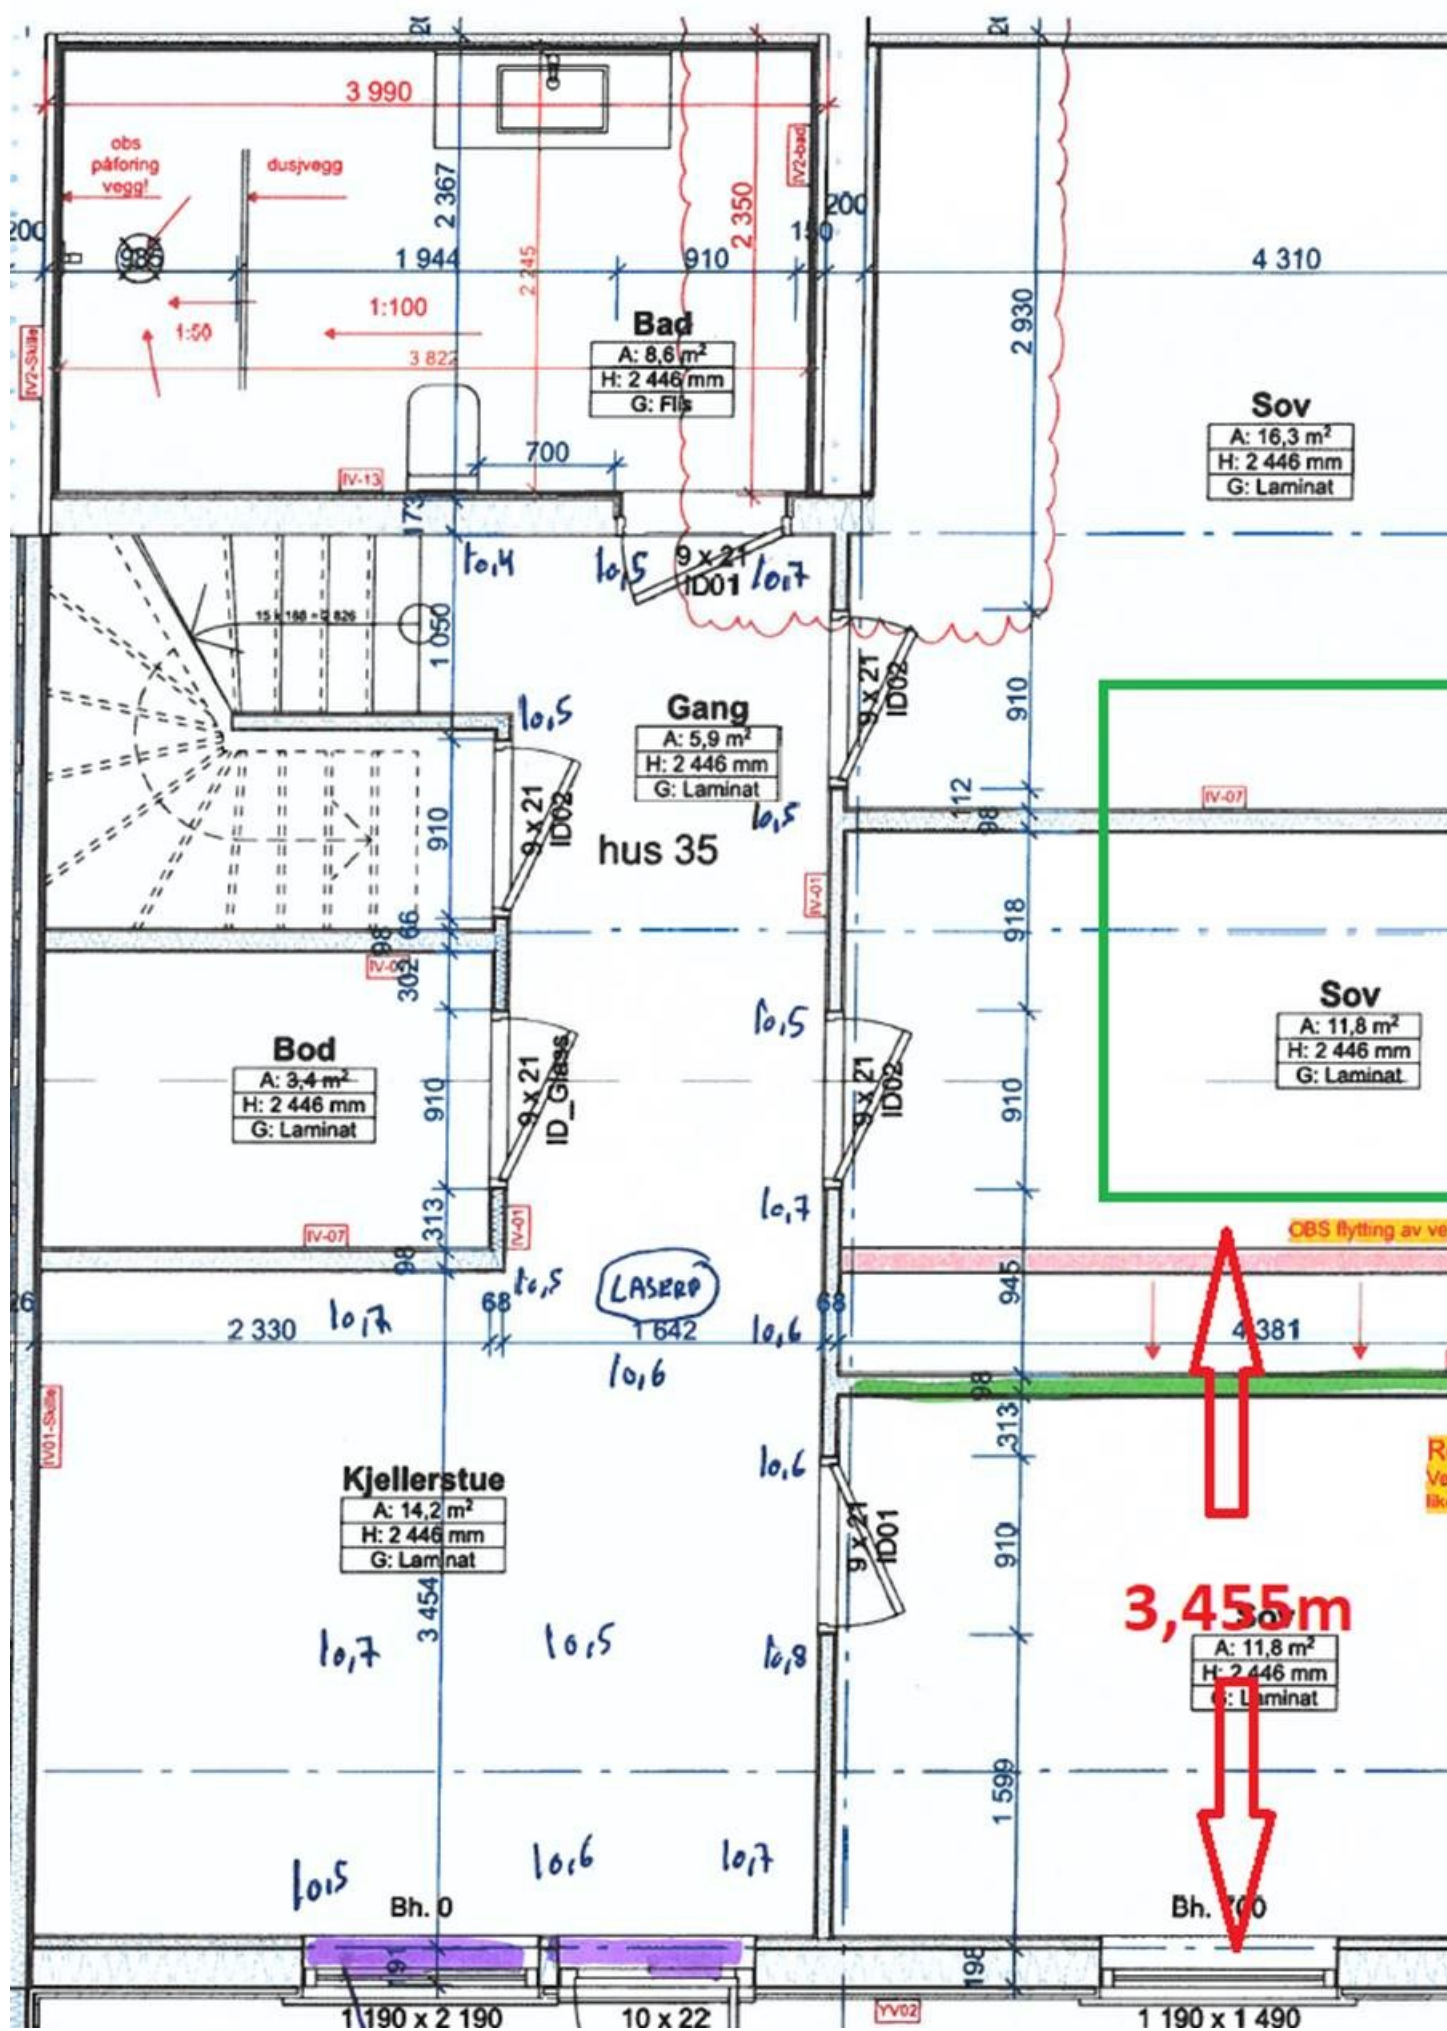
Enden av kjøkkenøy i 2.etg ligge om lag 60cm «nord» for bærevegg, ref skisse under (her kun grøn illustrasjon av kvar kjøkkenøy i 2.etg treff i U.etg):

Det er i «sørenden» av denne tunge kjøkkenøya at eg opplever eit større søkk. I tillegg er det observert betydelig «gynging» i området rundt denne bæreveggen i etasjen ovanfor.

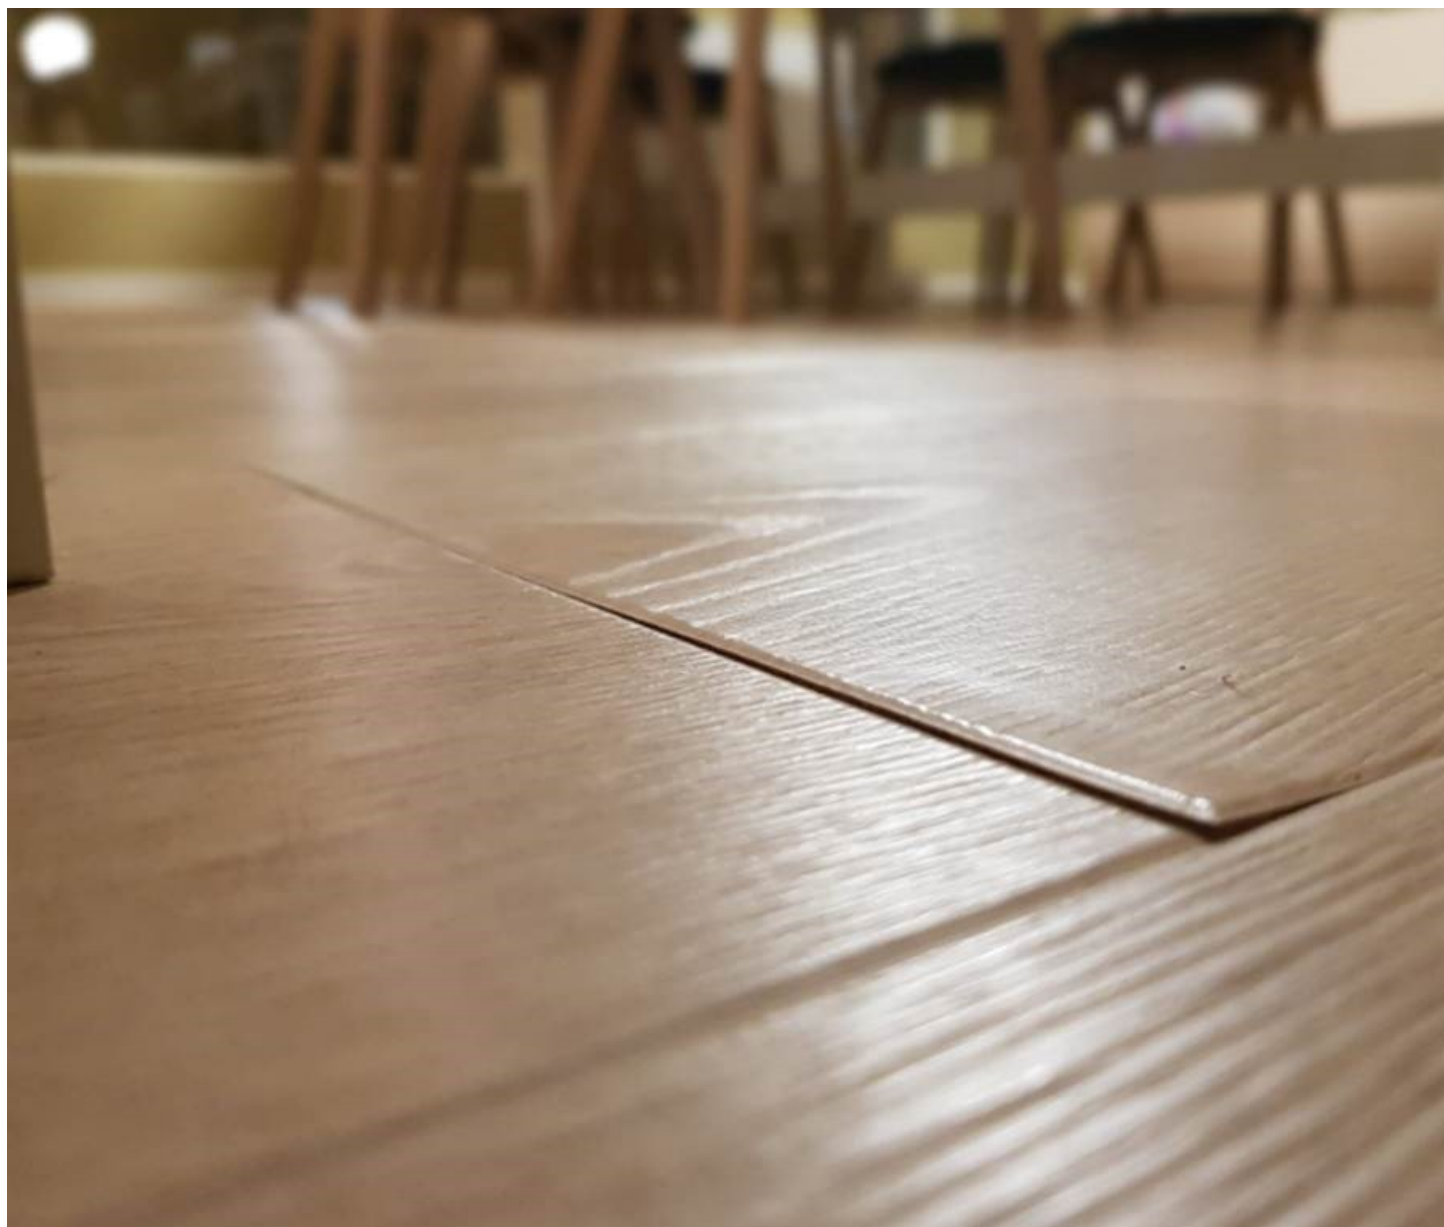
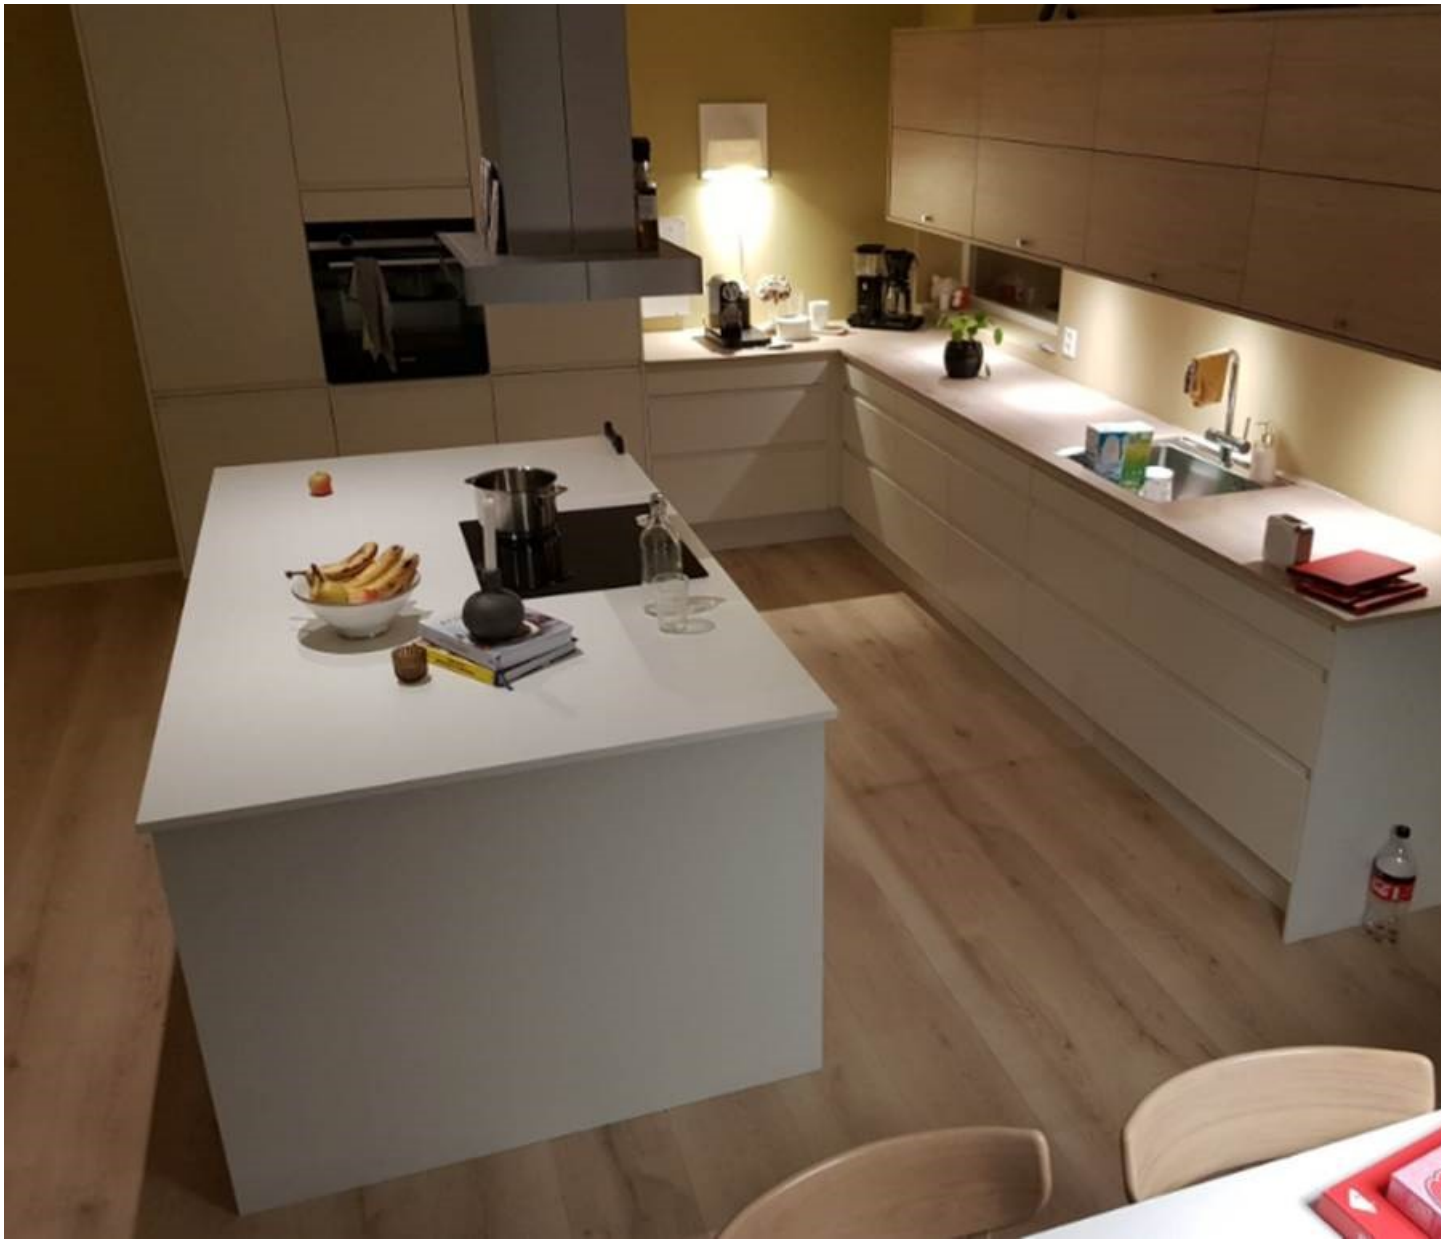
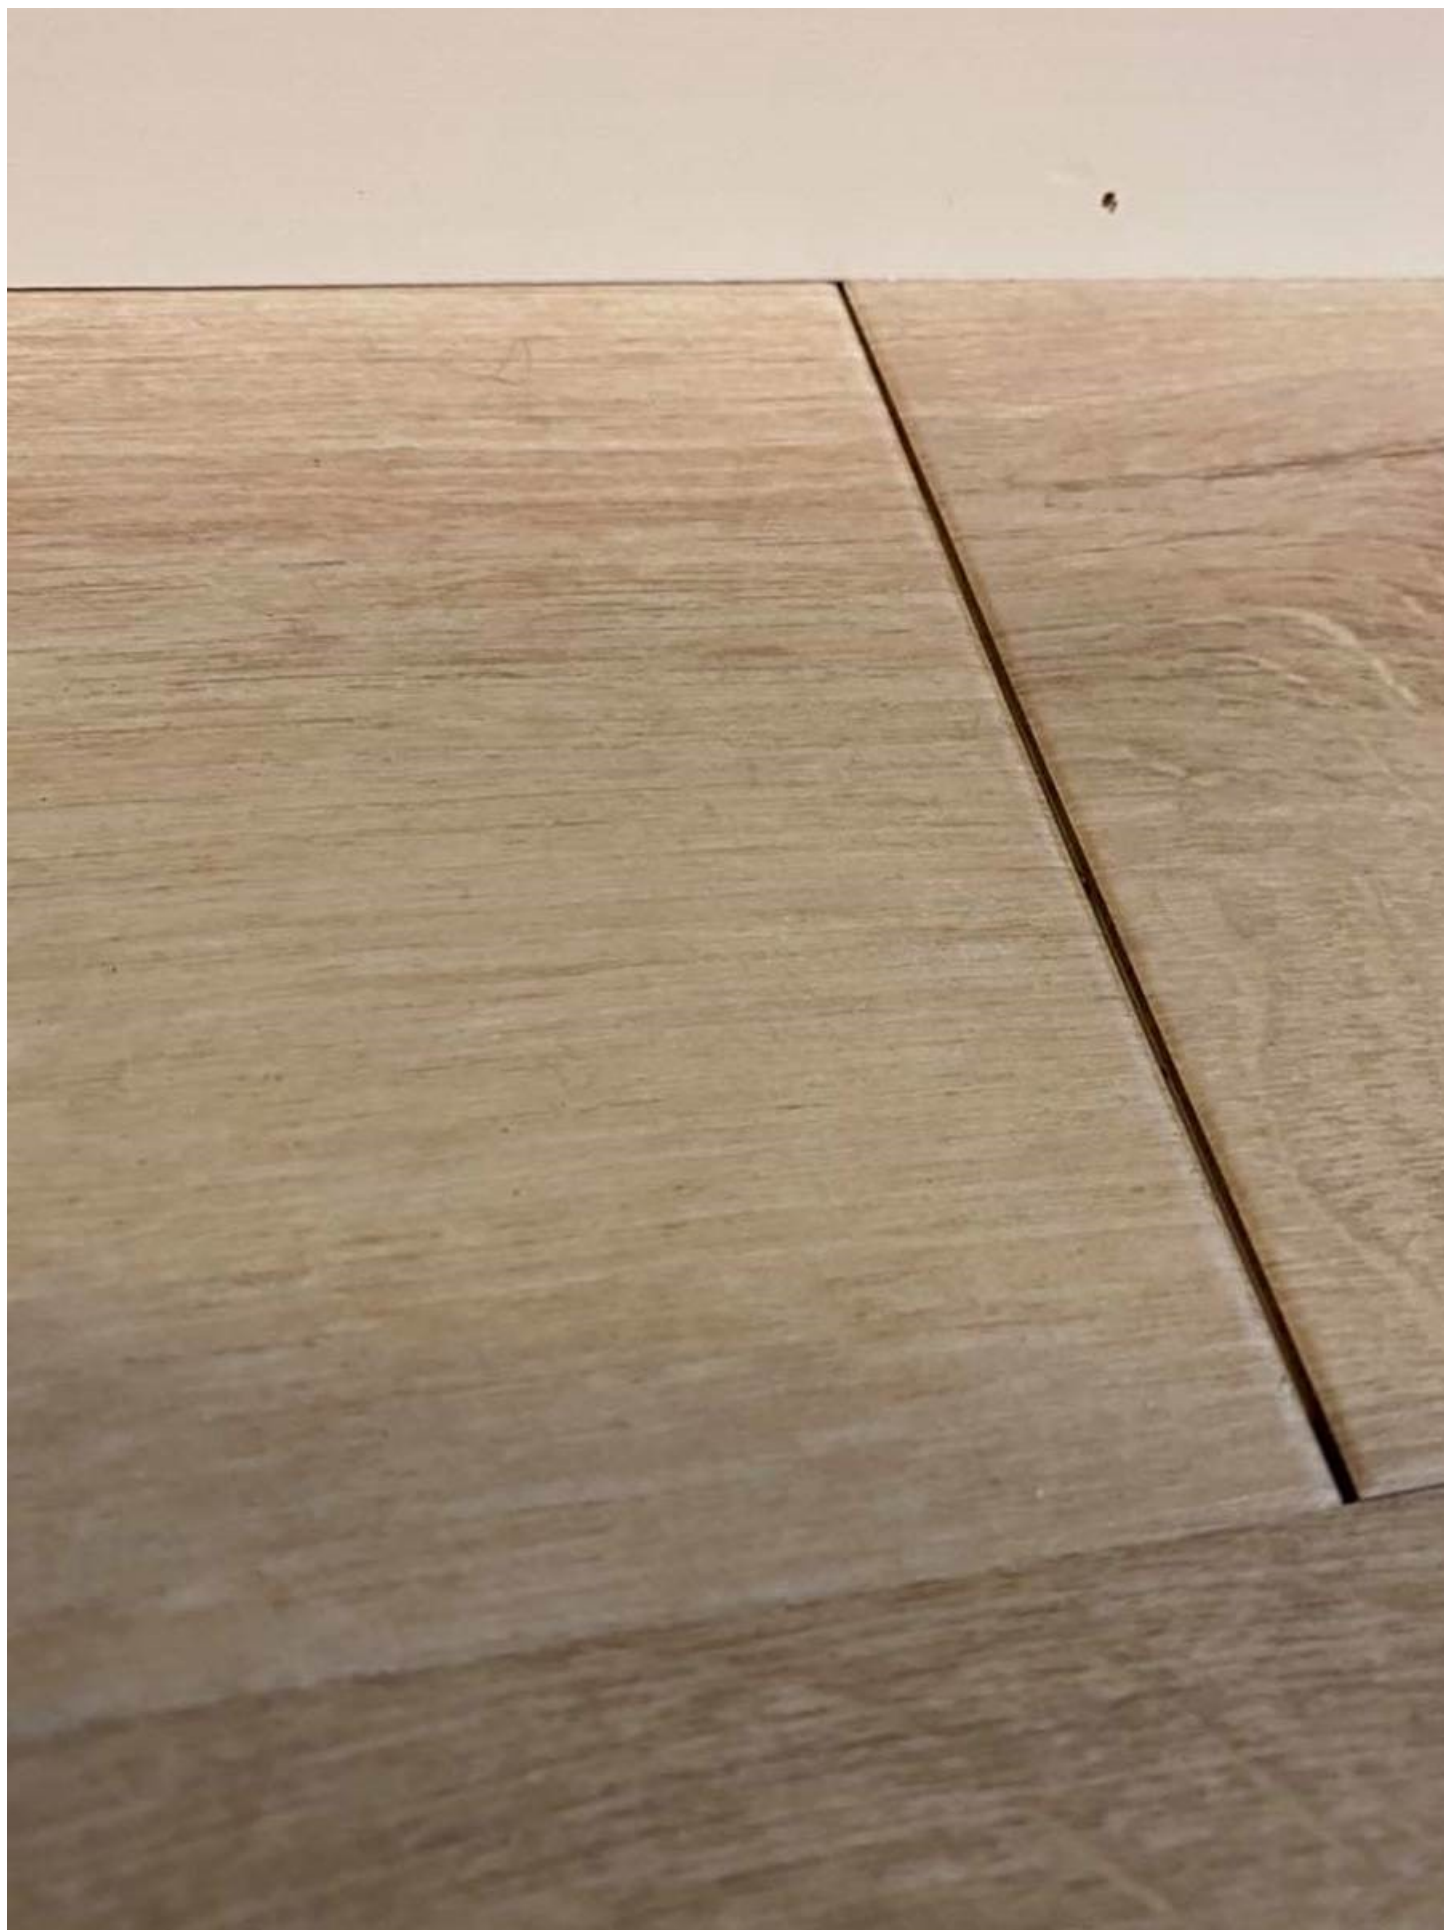
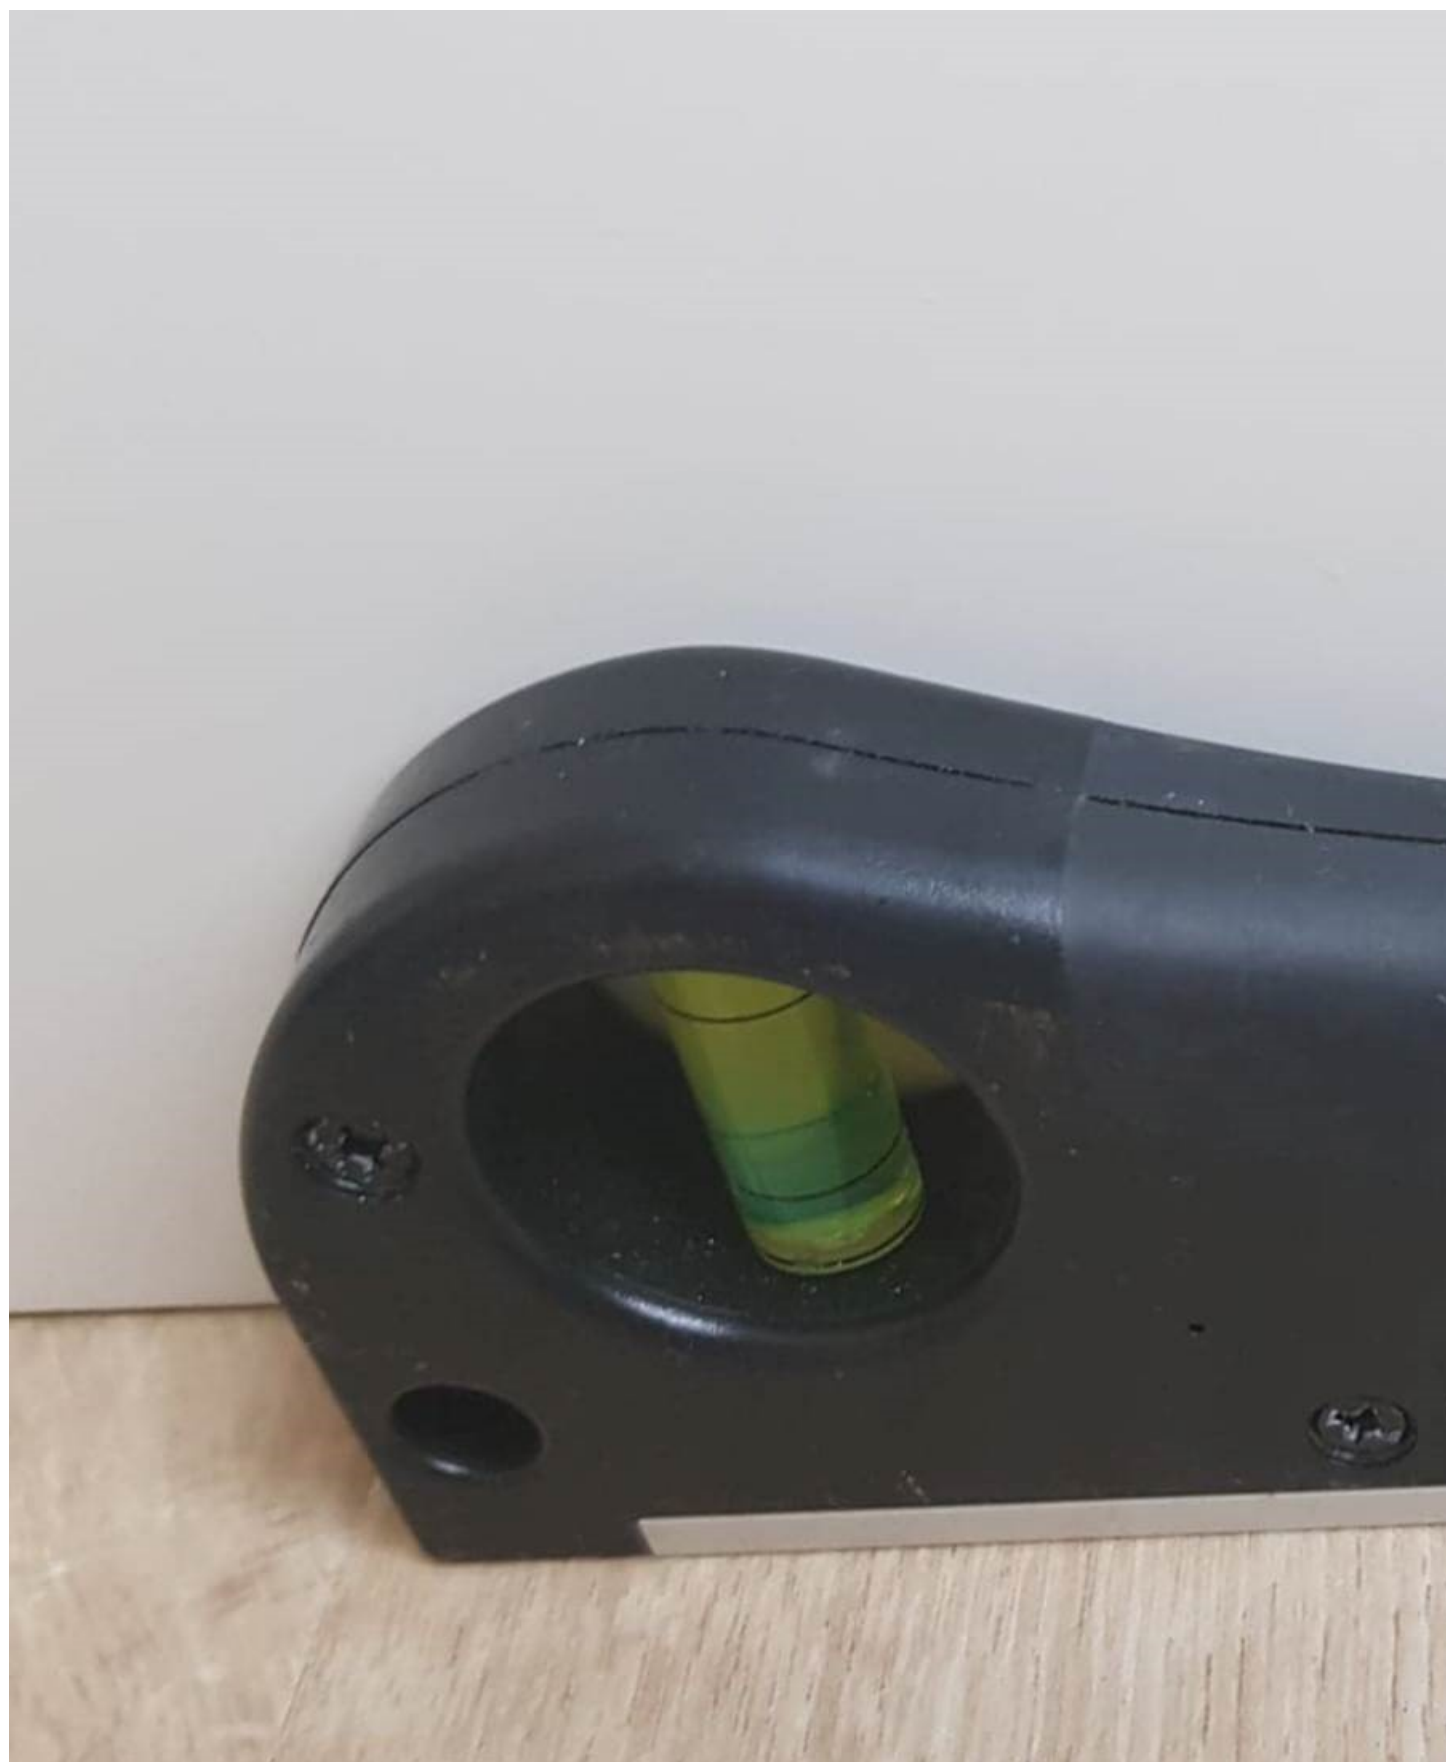
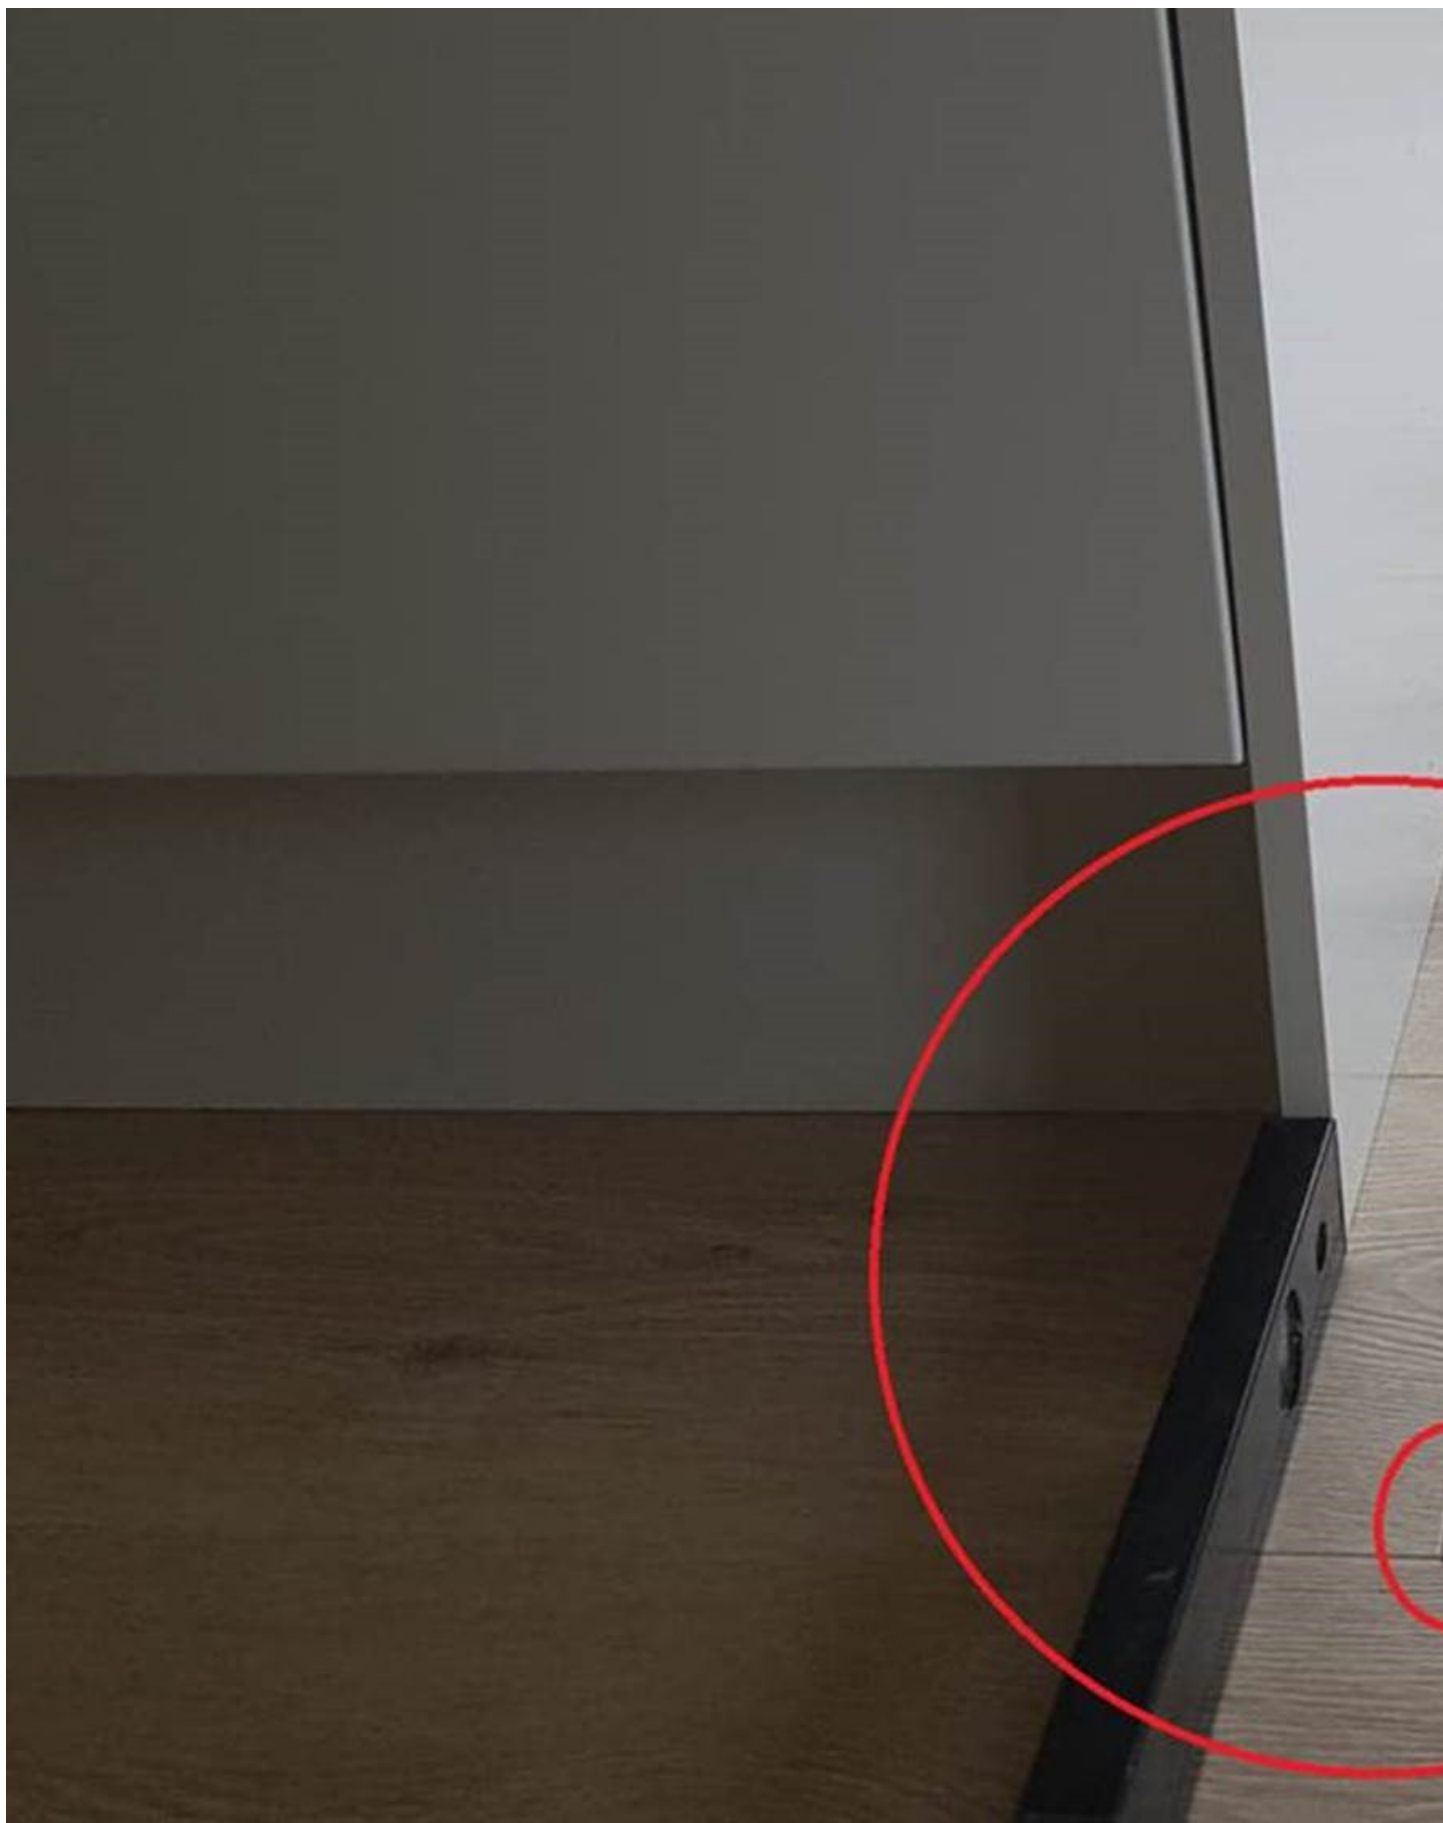
**Slik såg det ut FØR utbetring August 2020 (merk, også kjøkkenbenke-plata ved vasken der har sunke veldig mykje, og sluppe med iallefall 1cm på fugen mellom benkeplate og vegg):**
