**Fra:** Lerum, Daniel Tennefoss <daniel.lerum@digdir.no>  
**Sendt:** torsdag 8. april 2021 11:09  
**Til:** Post Alver tilsyn  
**Kopi:** Marianne Aadland Sandvik  
**Emne:** VS: Vedrørende oppsprekking i gulv i nybygg  
**Vedlegg:** Rapport vedr diverse utbedringer i Elvavegen L 35 1 MED KOMMENTARAR 2.pdf; 2021-03-30 Plassering av stender under bjelker frå byggforsk illustrasjon.jpg; 2021-03-30 Plassering av stender under bjelker frå byggforsk.jpg

Dette gjeld i første omgang bærevegg i huset mitt, Elvavegen 51 på Frekhaug. Eg har sidan innflytting juni 2019 hatt problem med at laminatet sprekk opp, og har allereie fått skifta laminatet ein gong i 2.etg/1.etg. Etter å gått gjennom bilder frå byggeprosessen, trur eg at eg endeleg har funne ein av årsakene til dette.

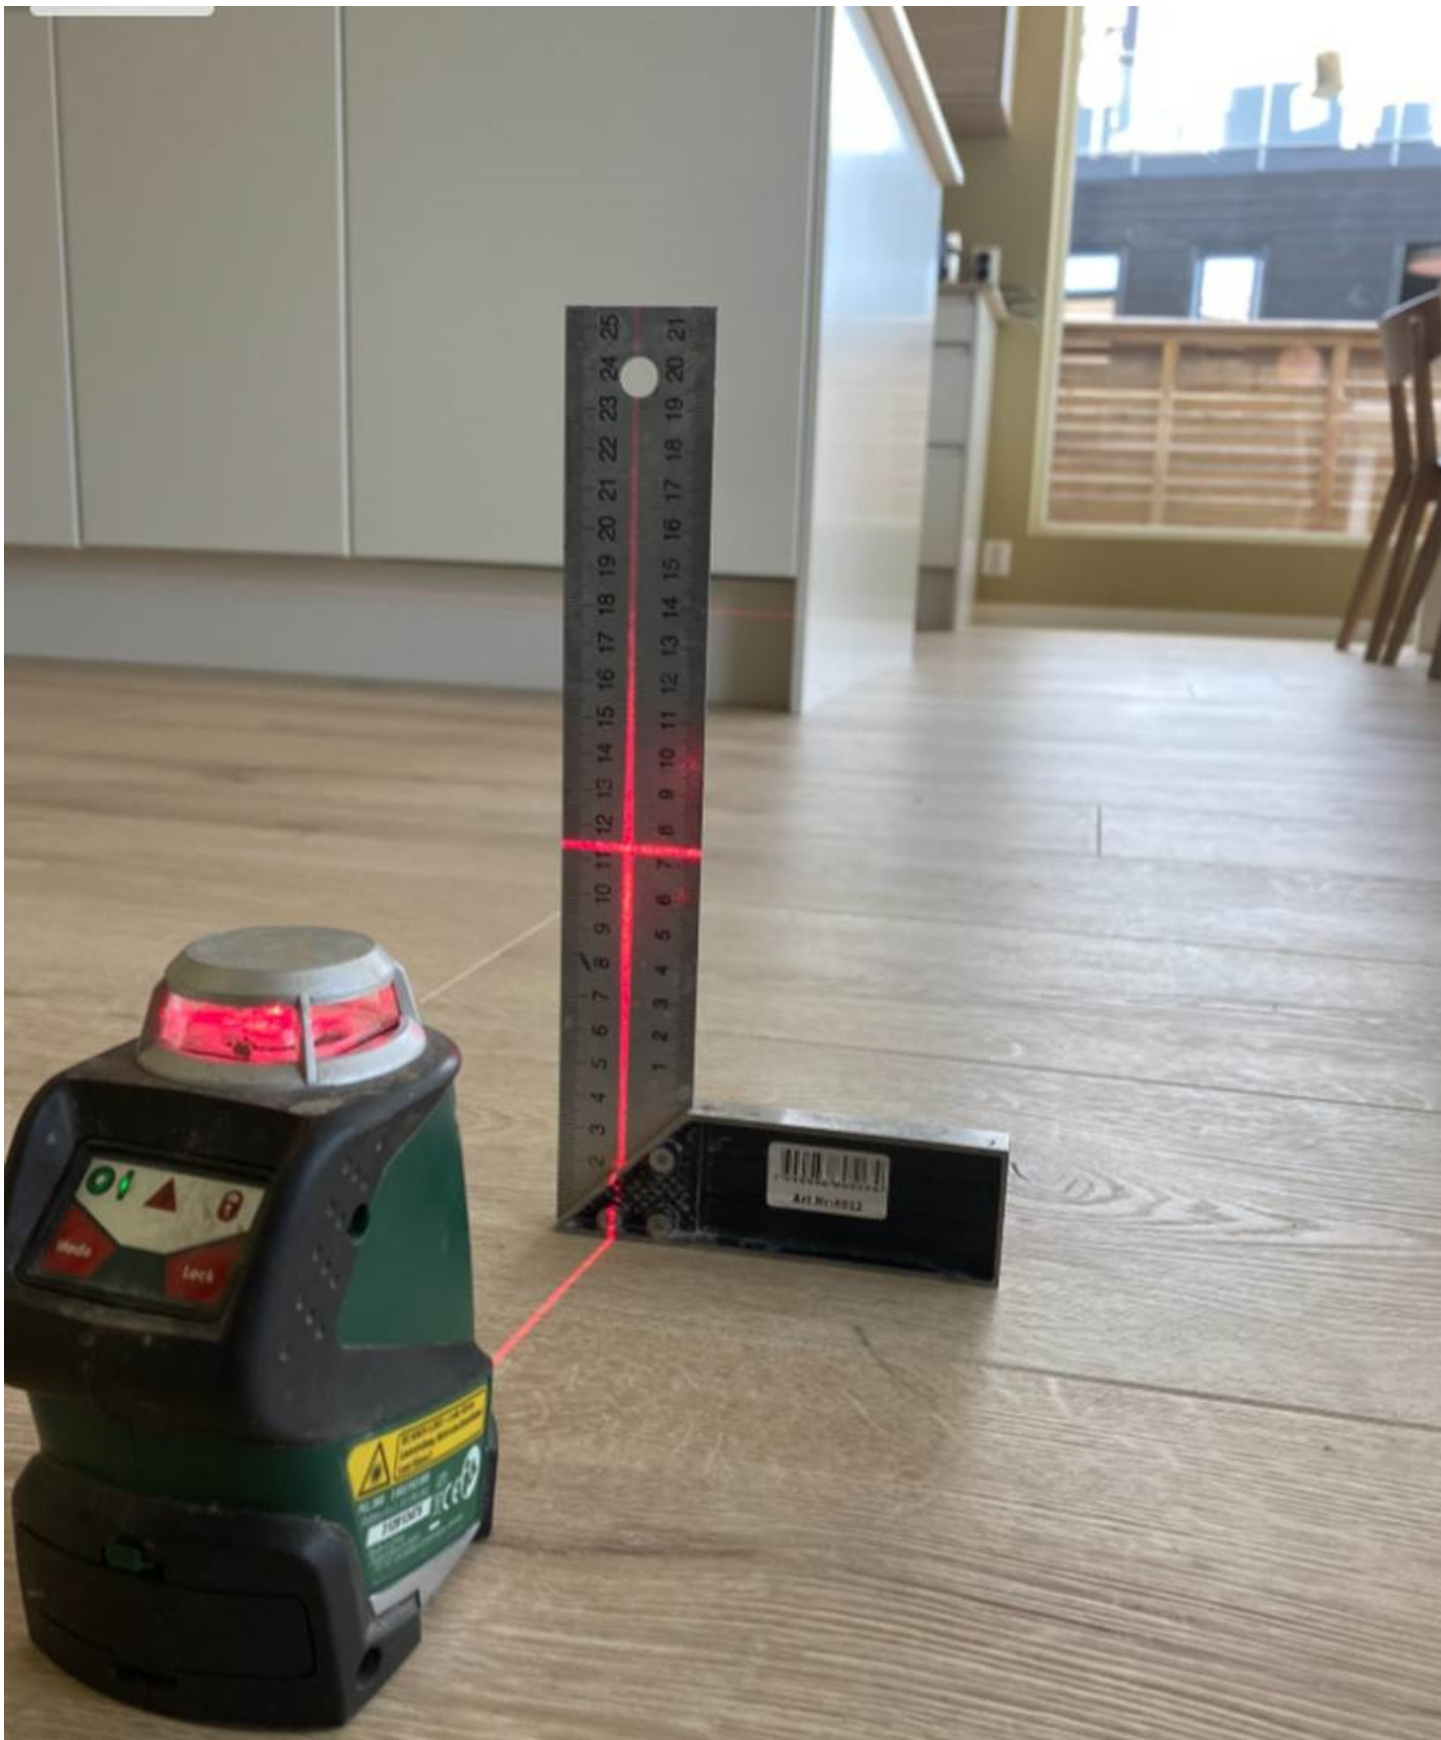
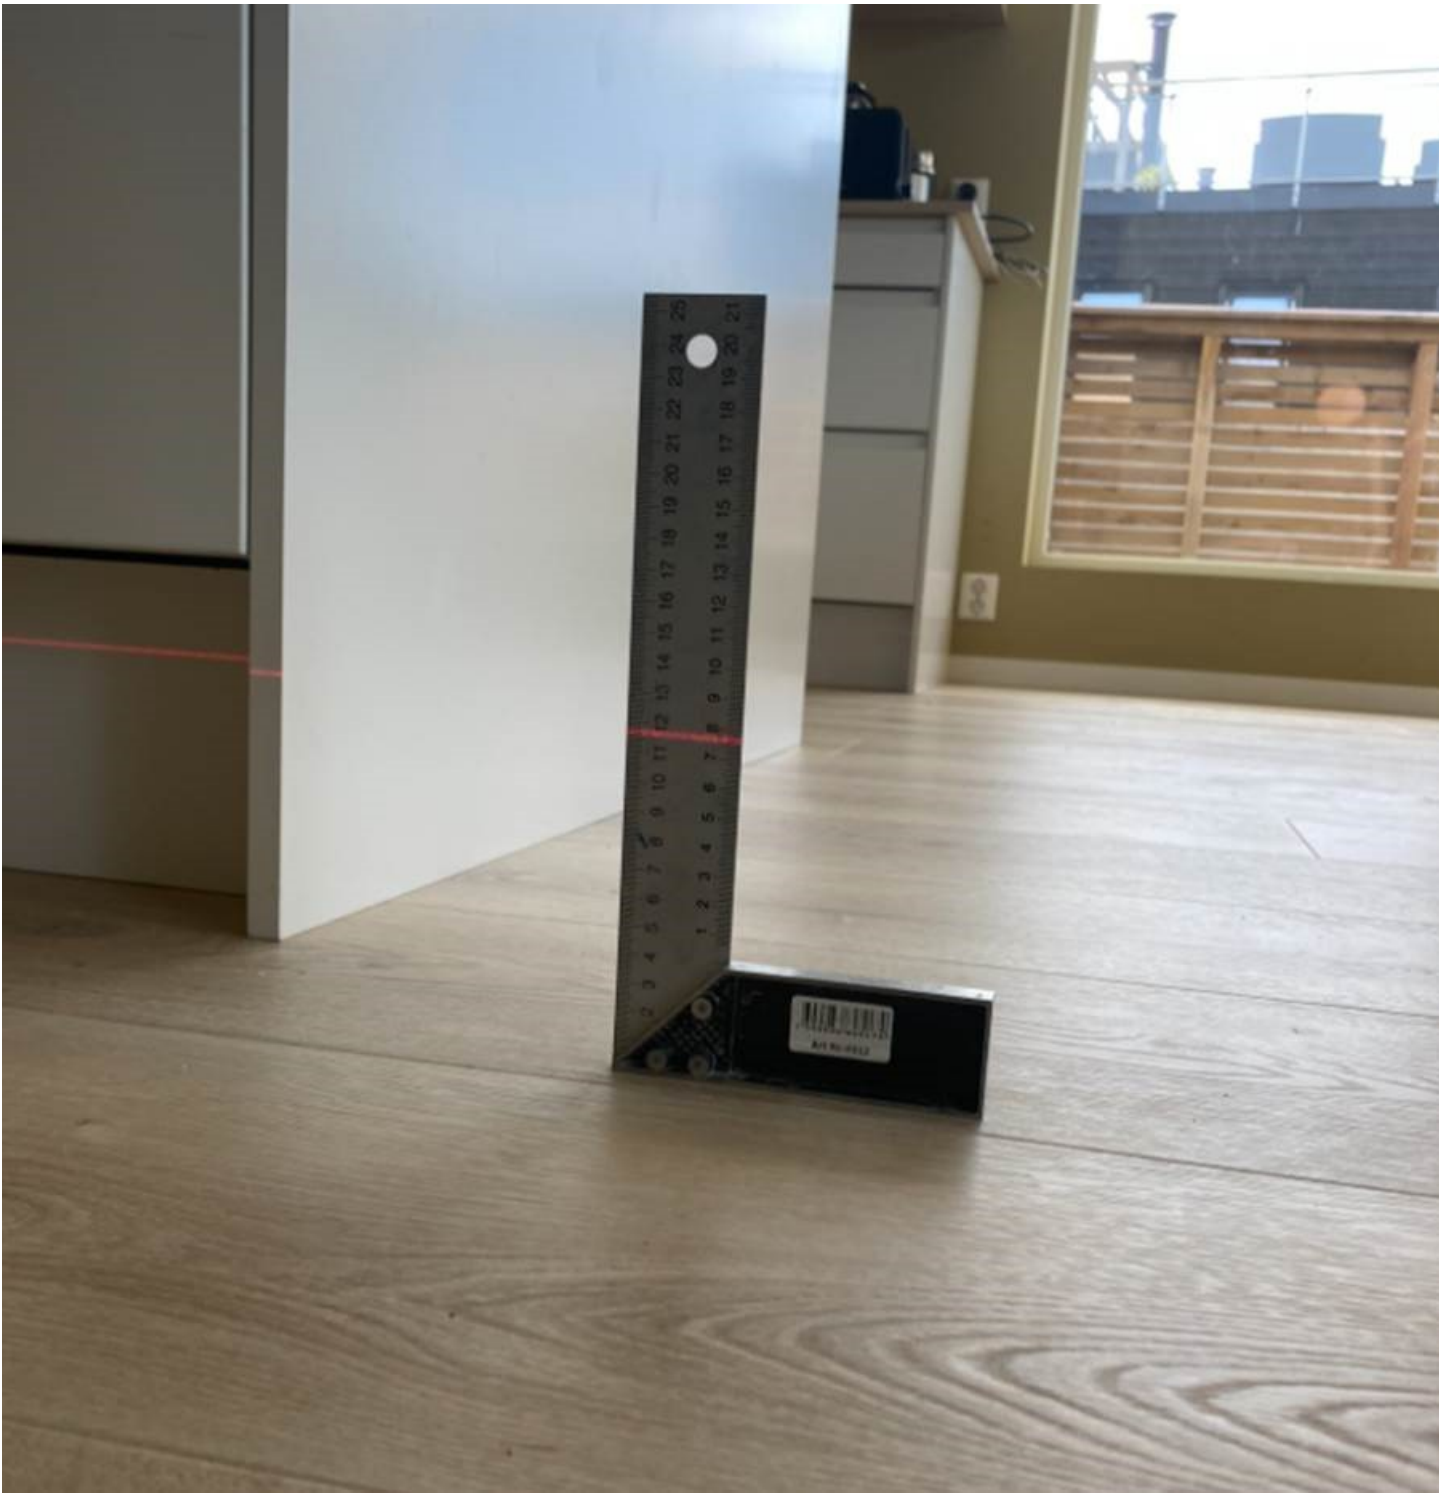
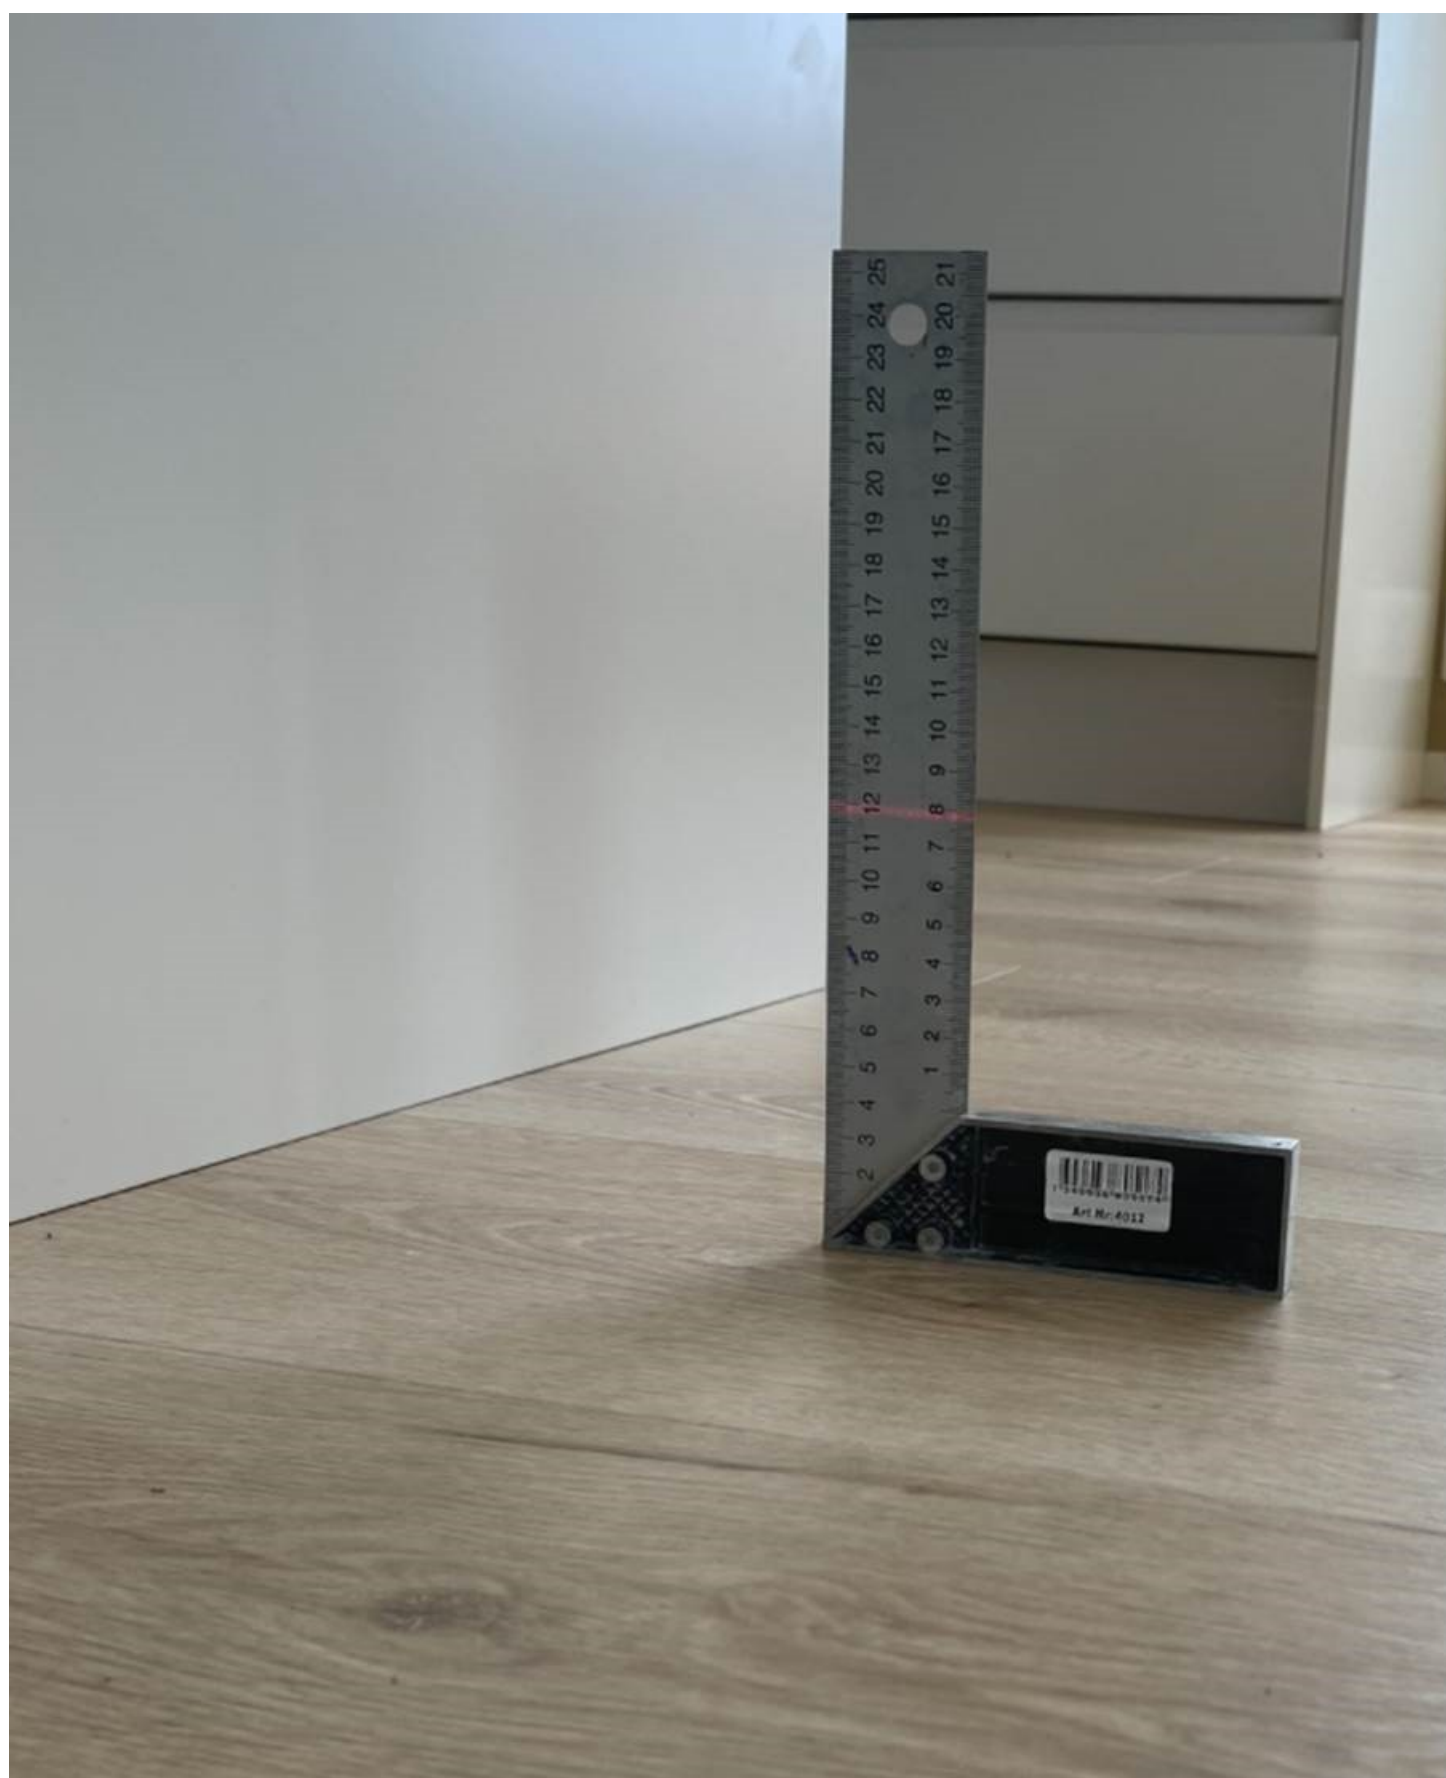
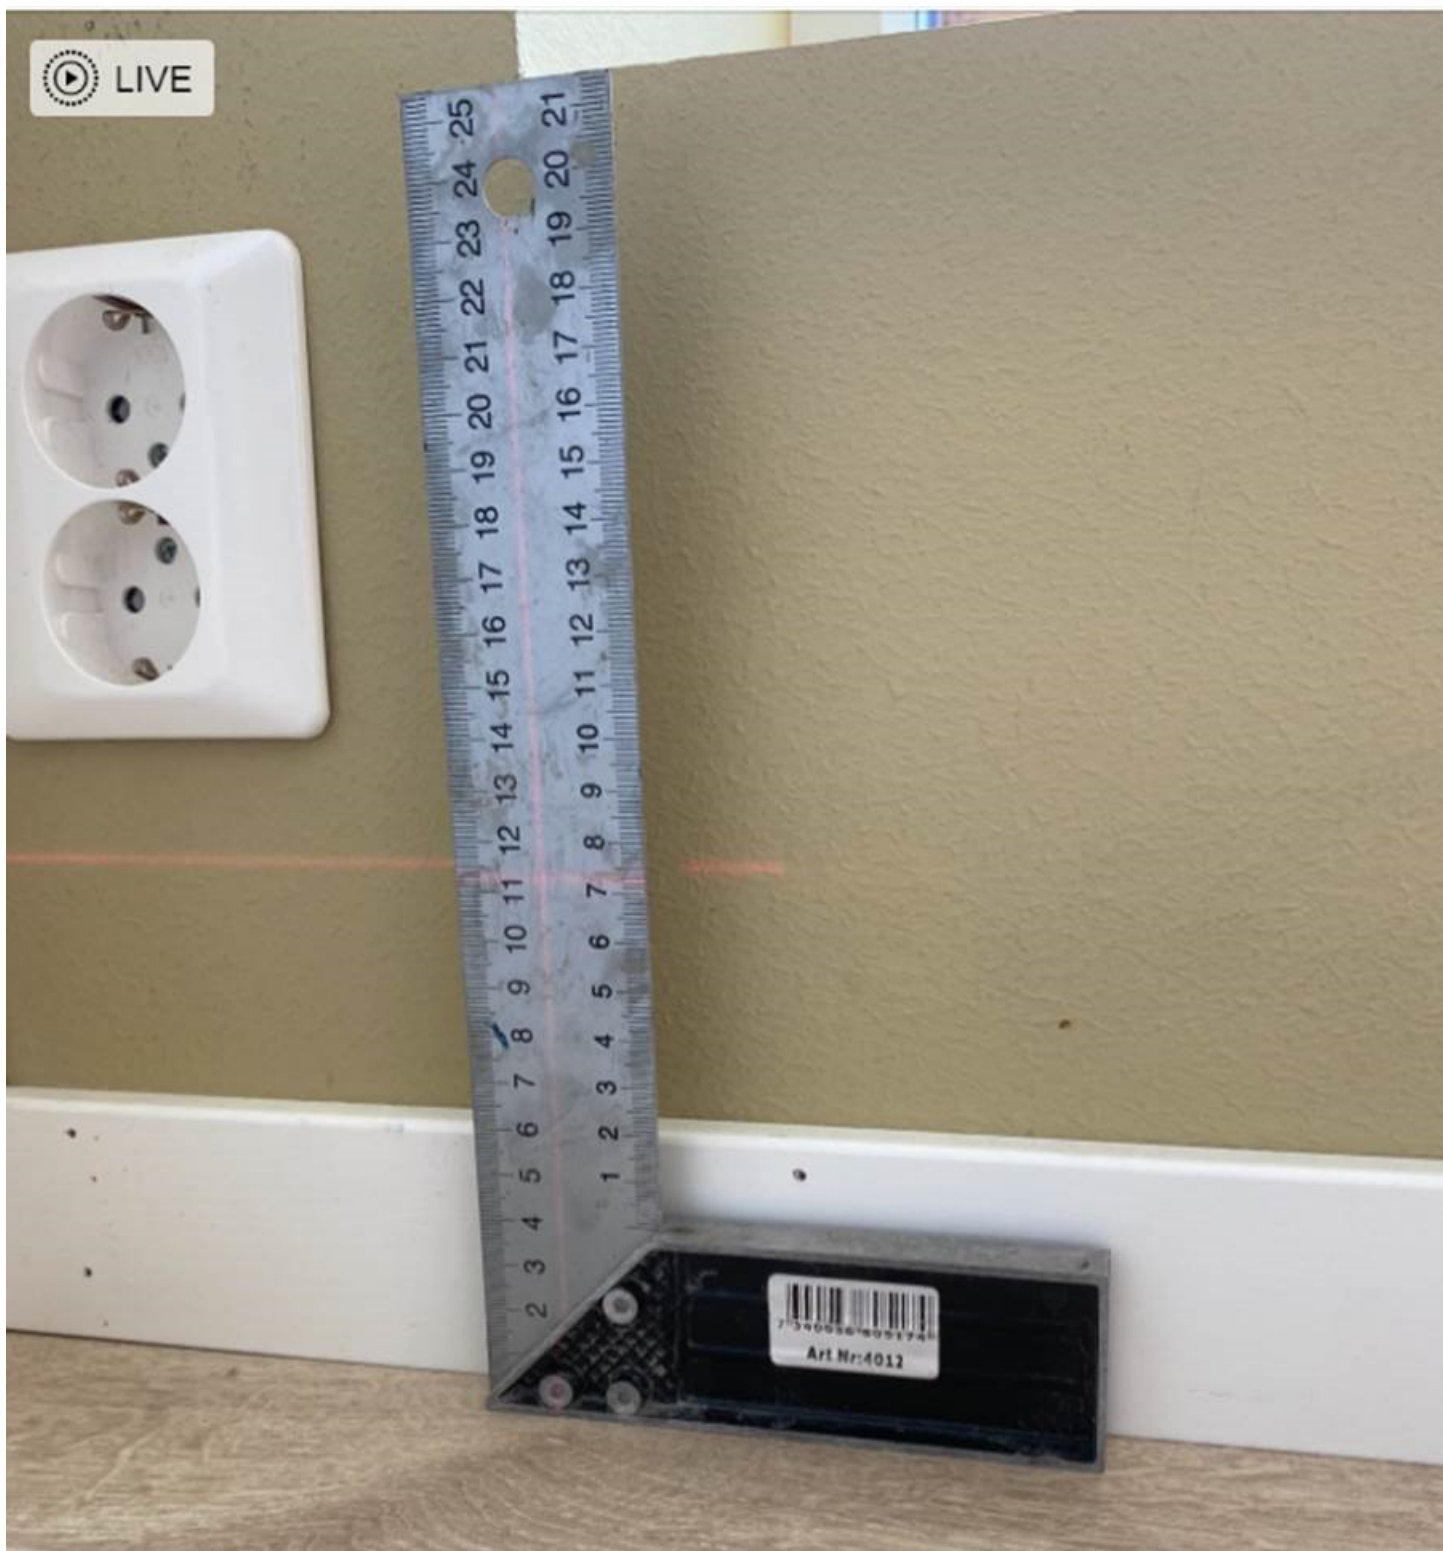
Etter utbetringa, har som sagt undertekna teke nokre mål der golvet ser betre ut, her frå 17.september:

Det er utan tvil framleis, sjølv med eit eller anna quick-fix-utbetring av området rundt kjøkkenøya, opp mot 1 cm høgdeforskjell, på 3 meter spenn.

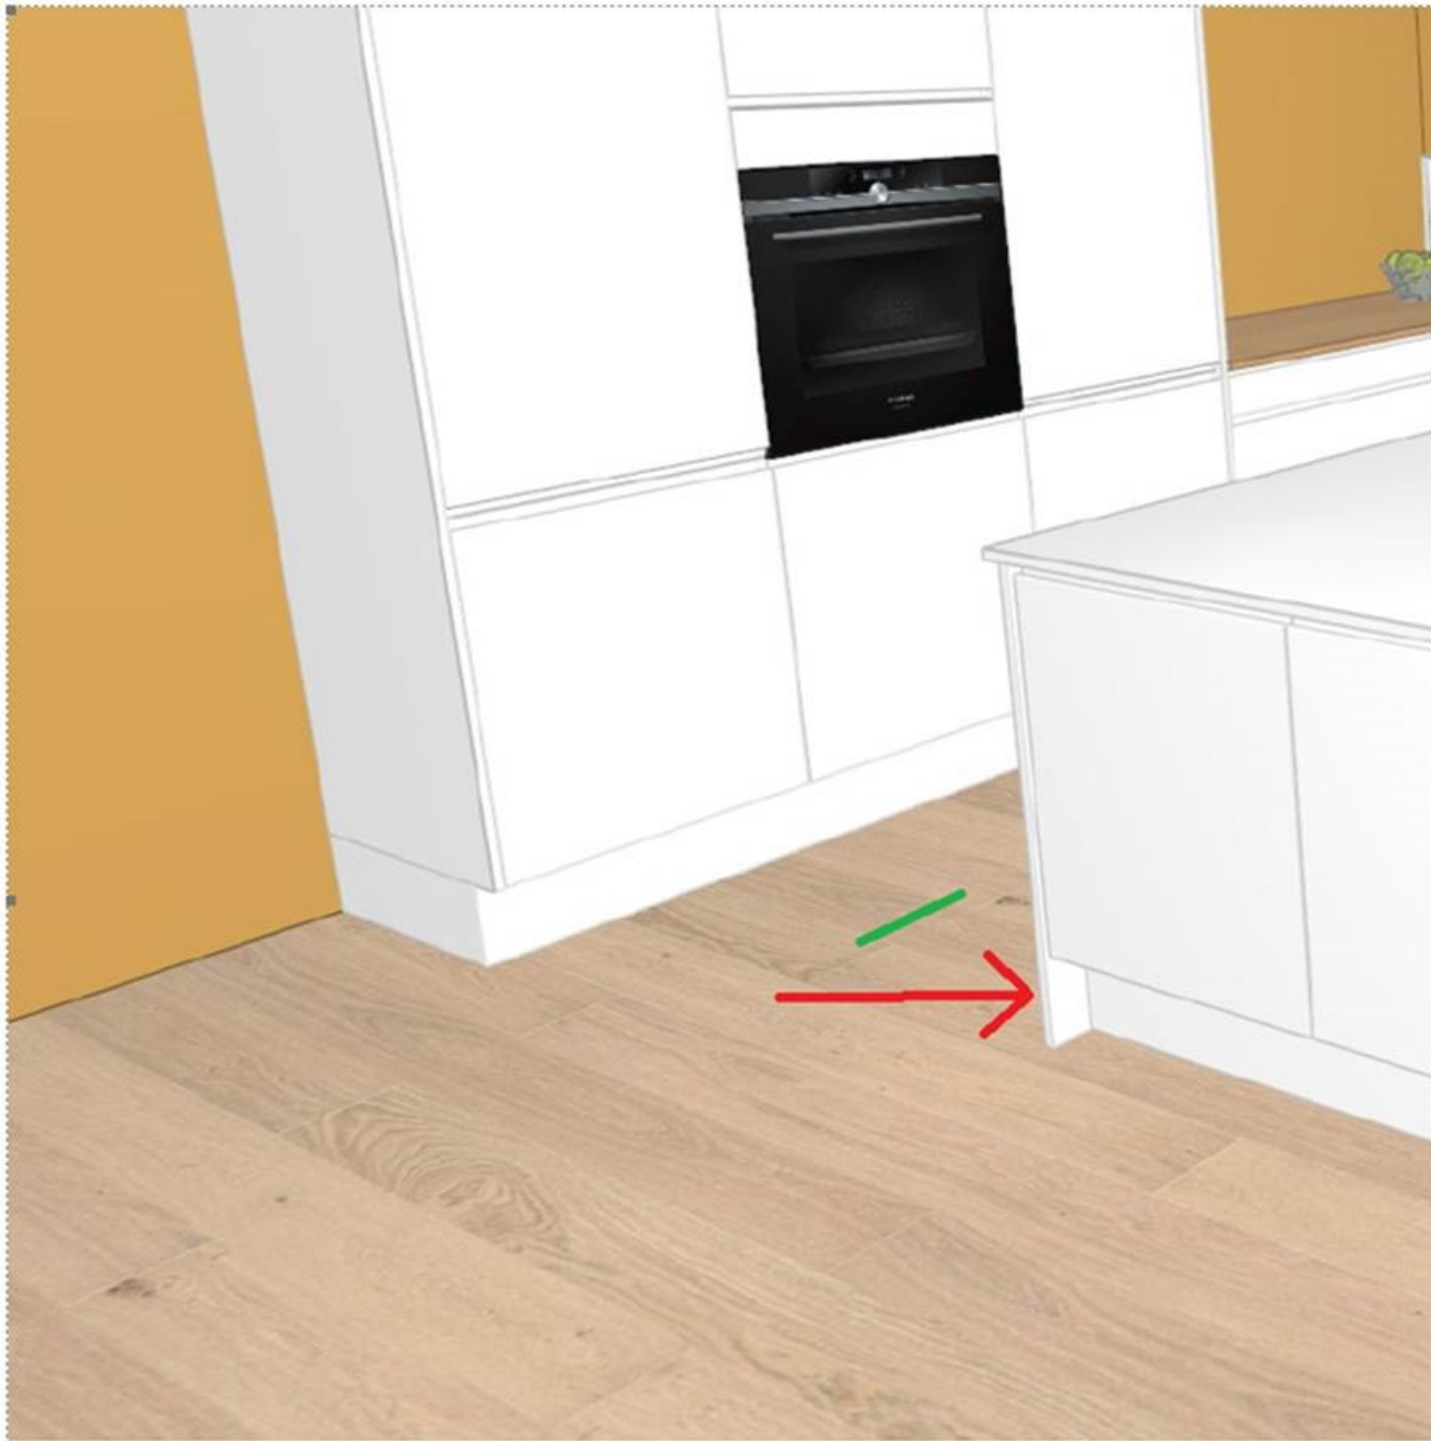
Her kjøkkenet og observert fall:

Slik var vel fallet.. **verst fall frå vindage og på strekket til høgre side av øya der..** (oransje pil).
