Rapport vedr diverse utbedringer i Elvavegen L 35

BV Bygg AS

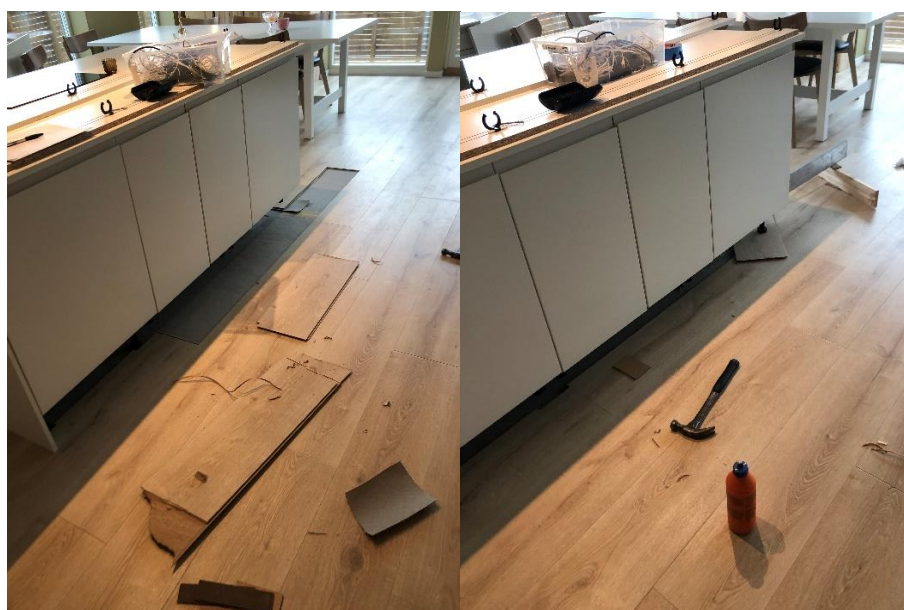
1. Skade i bord ved kjøkkenøy.
Her ble det rengjort og bord skiftet.

Her har ein lagt ned eit bord midt i golvet utan å ta opp borda rundt. Dette bordet kom det ganske fort ein kvass kant på i endeskøyten, og den kanten er no flassa av! Ein ser bilde av lim, har ein limt bordet? Ein får ikkje ned bordet utan å fjerne falsen og deretter lime den fast igjen.

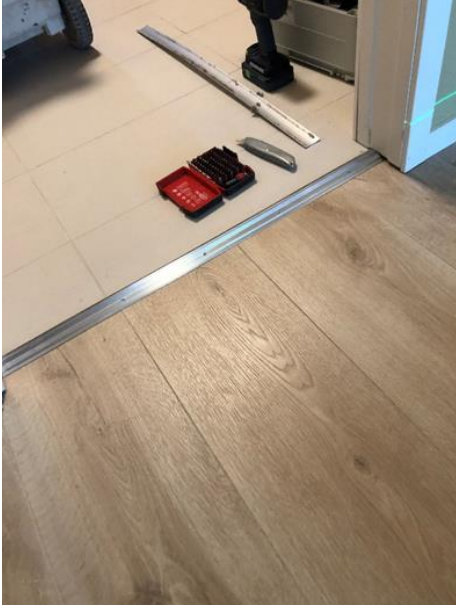
Overgangslist til gang skiftet og til trapp utbedret

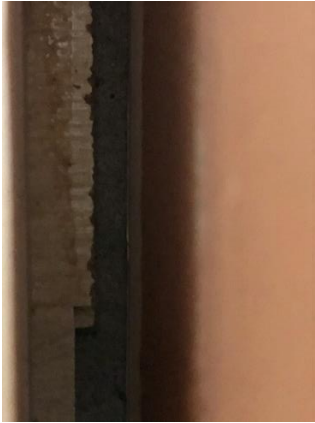
6. Soverom v/ inngang kneppelyd i laminat under vindu:
Gulvlist fjernet, det ble konstatert god klaring mellom gulv og vegg. Mellom gulvlist og laminat, så det ut som det var sølt med noe som klebet. Dette medførte lyd når man trakk på gulv i det aktuelle område.

Her er det "hulrom" langt inn på bordet (30 cm) på golvet, altså laminatet ligg ikkje ordentleg nedpå. Problemet her er ujamnt undergol. Ref befaring med takstmann, der det vesle "sølet" ikkje vart sett på som problemet. Har dokumentasjon på "sølet", både før og etter det er tørka vekk.

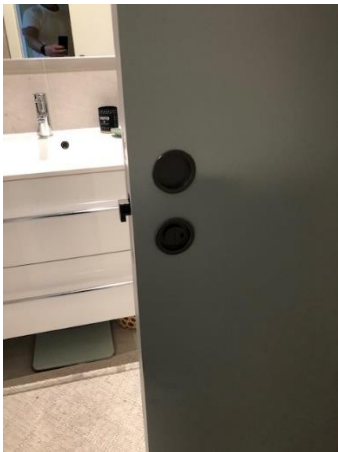
7. Levert og montert lås i skyvedør til bad/ toalett.

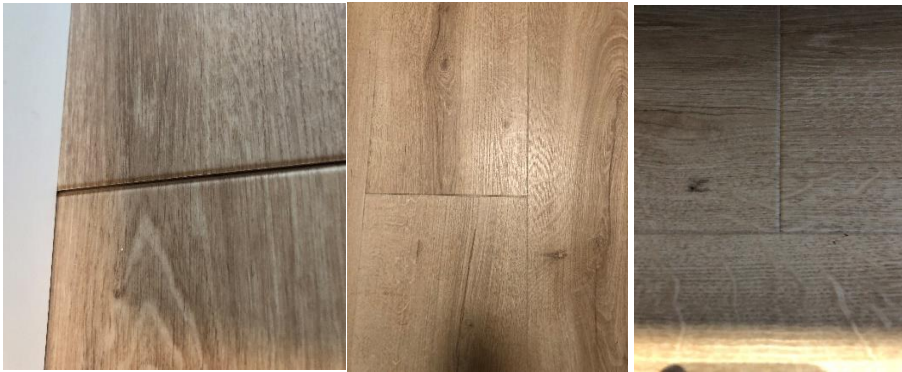
8. Åpne endeskjøter i uetg:

Det var konstanter at en del endeskjøter i laminat u.etg var gått fra hverandre. Her er det gått mange runder med Pergo på **hvordan man kan utbedre på en god måte.**

Det er framleis store avvik i endeskjøytane, og no er nokre av dei limte med dette avviket også, så dei er permanente.

I tillegg er fleire av desse skjøytane ikkje utbetra (3-4mm spreker), eller utbetra på ein ein særst dårlig måte med t.d. kiler under list osv.

Etter Pergos anbefaling ble følgende gjort. **Åpning mellom bord ble rengjort, lim ble påført i skjøt og bord ble ført sammen. Gjør oppmerksom på dette ikke går utover deres garanti på gulvet**

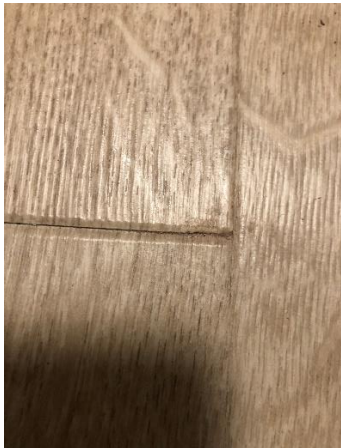
9. **Skade på laminat i bod/ kontor fikset med parkett rep.**

Dette er ikkje akseptabelt. Avtalen var at alle "stygge bord" skulle byttast i sin helhet, og at utbygger hadde mykje ekstra bord liggande som dei skulle nytte til dette (frå skifte av laminat i 2.etg august 2020). Nok ein av mange snarvegar utbygger har utført.
