ProsjektinformasjonProsjektnavn
21171301 Vardane, Alver-SOP-Dennis-2021_05_27

Rørinspeksjonen er utført ifølge, NORVAR - Prosjektrapport 145/2005
Vekting av observasjoner ifølge, NORVAR - Rapport 150/2007

Strekkinspeksjon - 27.05.2021

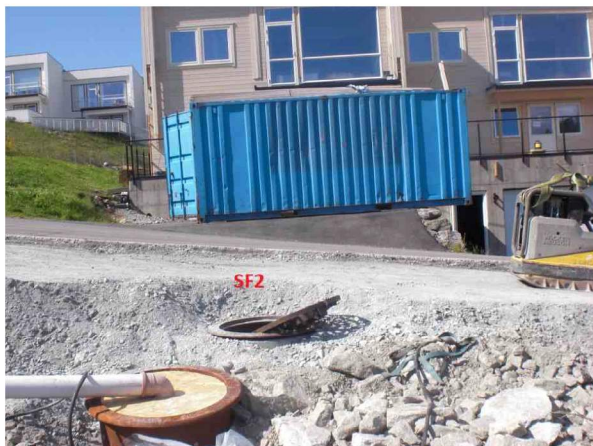
SF2SF327052115451B.jpg, 00:00:00, 0.00m
Start inspeksjon / i SF2

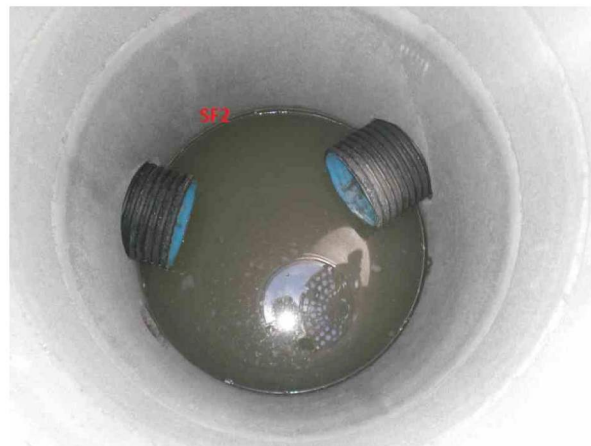
SF2SF327052115451A.jpg, 00:00:00, 0.00m
Start inspeksjon / i SF2

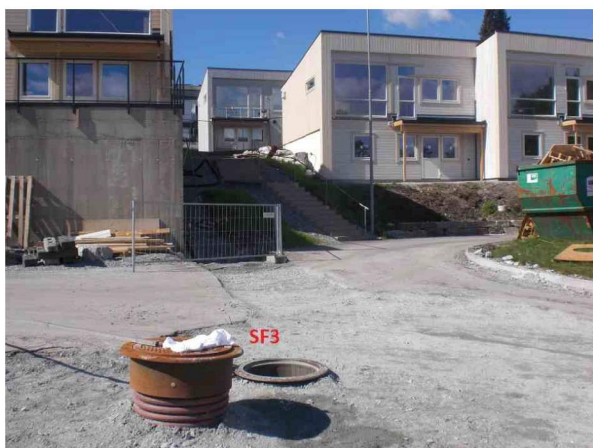
SF2SF327052115452B.jpg, 00:02:29, 18.93m
Inspeksjon fullført / i SK3

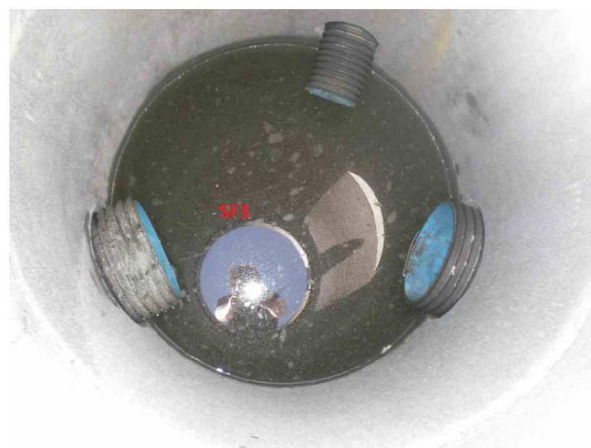
SF2SF327052115452A.jpg, 00:02:29, 18.93m
Inspeksjon fullført / i SK3

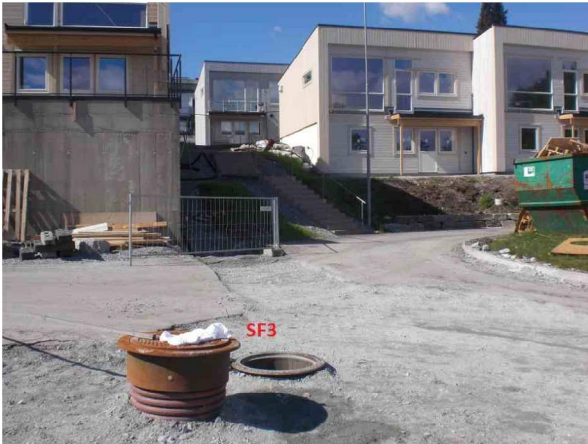
SF3OK227052116041B.jpg, 00:00:00, 0.00m
Start inspeksjon / i SF3

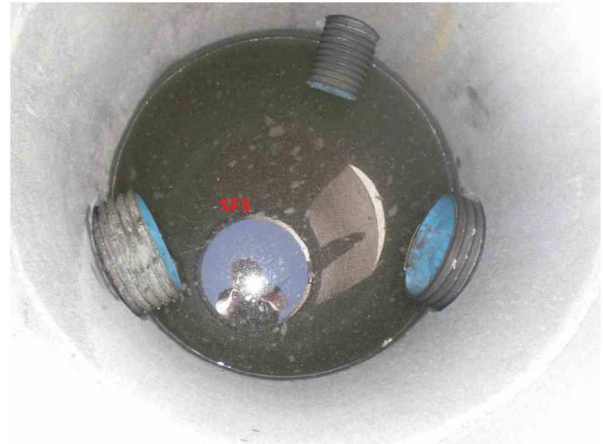
SF3OK227052116041A.jpg, 00:00:00, 0.00m
Start inspeksjon / i SF3

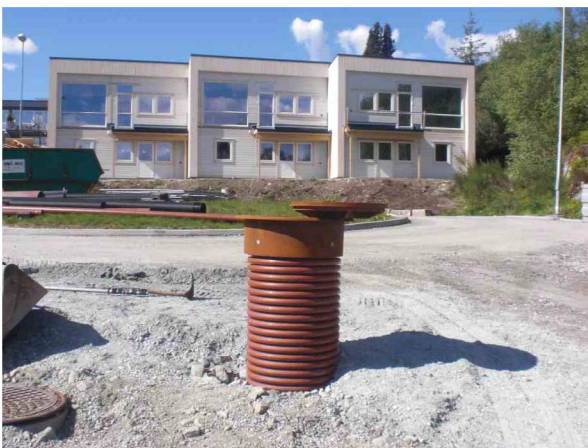
SF3OK227052116042B.jpg, 00:01:06, 4.59m
Tilkopling, Prefabrikkert grennrør. av 7 Kl. til 11 Kl.

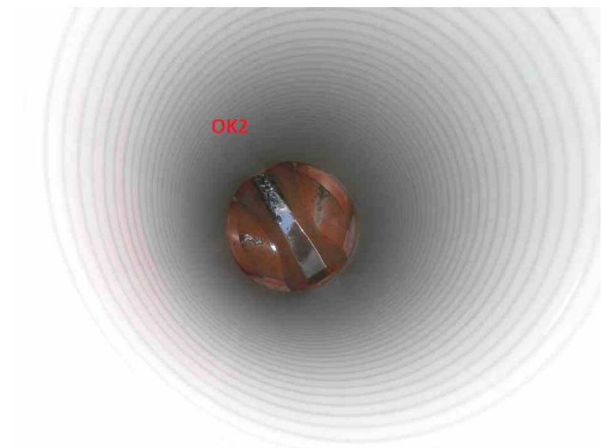
SF3OK227052116042A.jpg, 00:01:06, 4.59m
Tilkopling, Prefabrikkert grennrør. av 7 Kl. til 11 Kl.

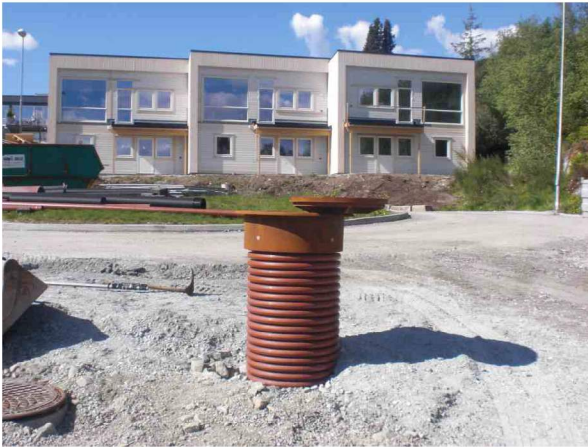
OK2SF427052116151B.jpg, 00:00:00, 0.00m
Start inspeksjon / i OK2

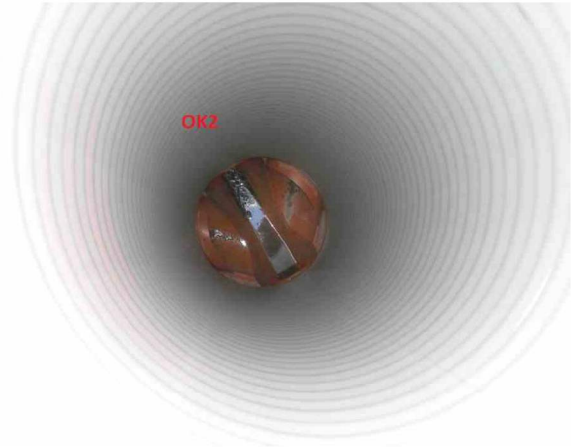
OK2SF427052116151A.jpg, 00:00:00, 0.00m
Start inspeksjon / i OK2

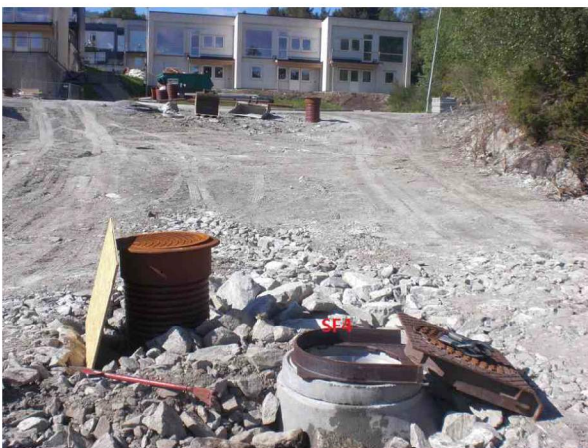
OK2SF427052116152B.jpg, 00:03:14, 25.08m
Inspeksjon fullført / i SF4

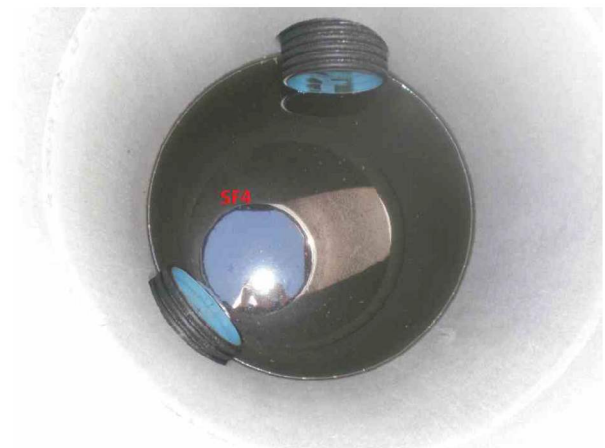
OK2SF427052116152A.jpg, 00:03:14, 25.08m
Inspeksjon fullført / i SF4

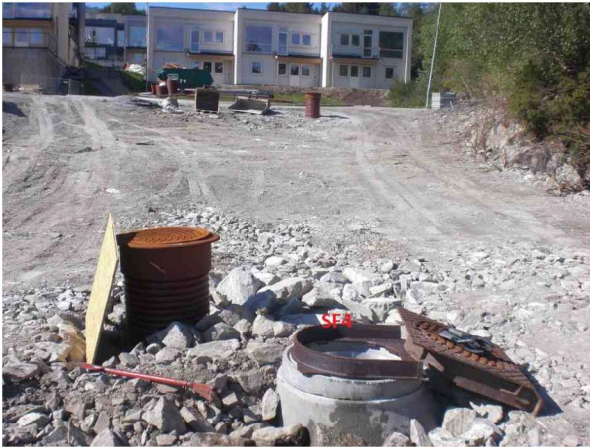
SF4OK327052116341B.jpg, 00:00:00, 0.00m
Start inspeksjon / i SF4

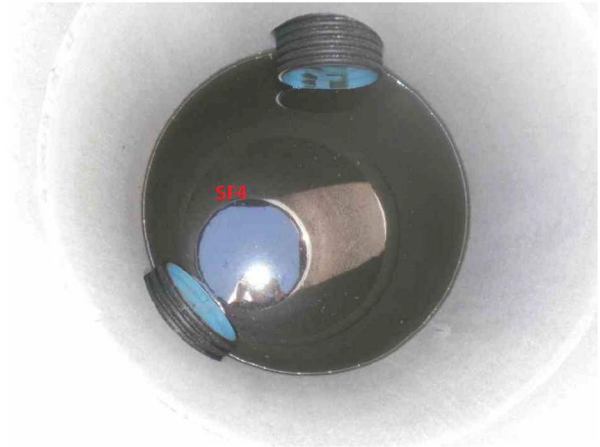
SF4OK327052116341A.jpg, 00:00:00, 0.00m
Start inspeksjon / i SF4

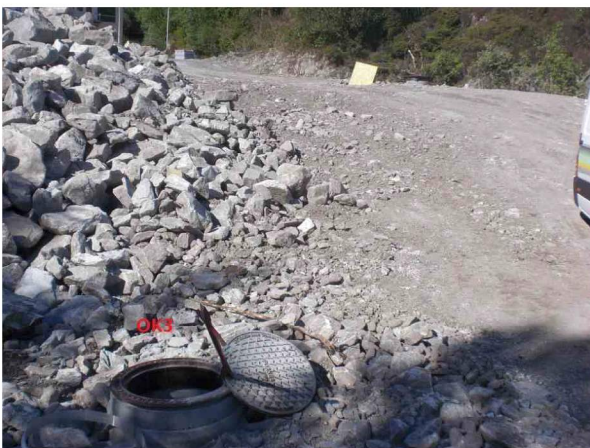
SF4OK327052116342B.jpg, 00:02:35, 19.90m
Inspeksjon fullført / i OK3

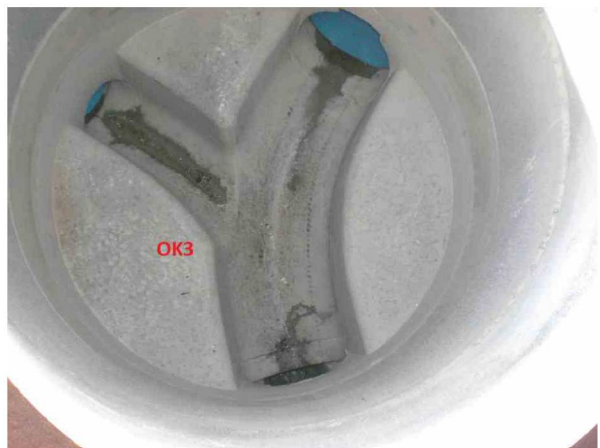
SF4OK327052116342A.jpg, 00:02:35, 19.90m
Inspeksjon fullført / i OK3

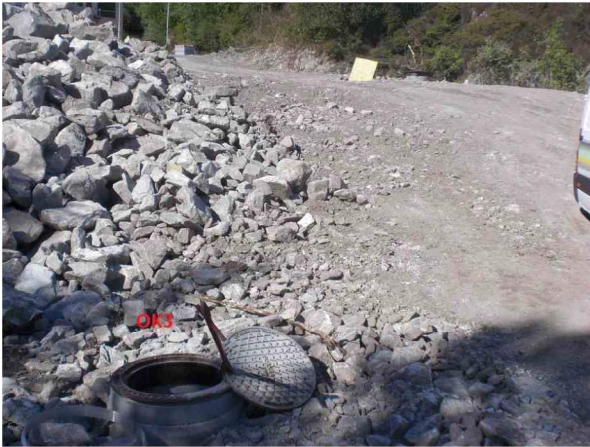
OK3Ut mot sjø27052116381B.jpg, 00:00:00, 0.00m
Start inspeksjon / i OK3

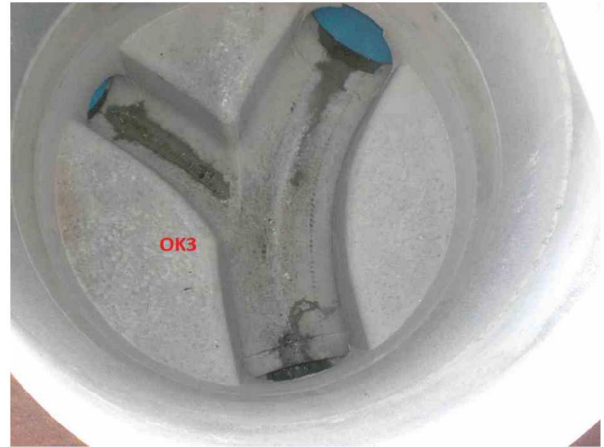
OK3Ut mot sjø27052116381A.jpg, 00:00:00, 0.00m
Start inspeksjon / i OK3

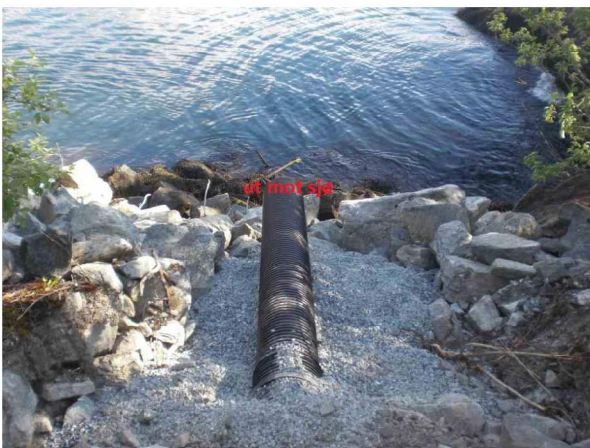
OK3Ut mot sjø27052116382B.jpg, 00:03:23, 26.21m
Inspeksjon fullført / Ut mot sjø

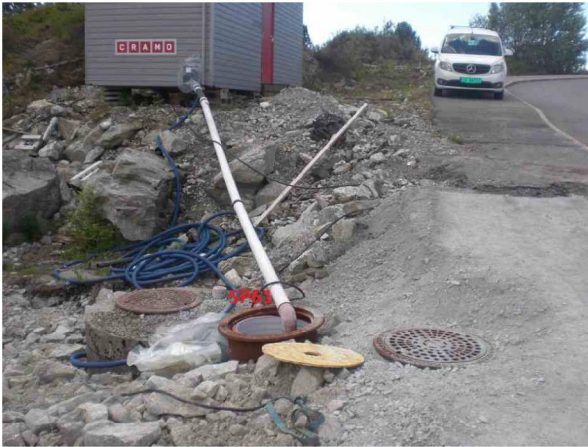
SP61SK428052108121B.jpg, 00:00:00, 0.00m
Start inspeksjon / i SP61

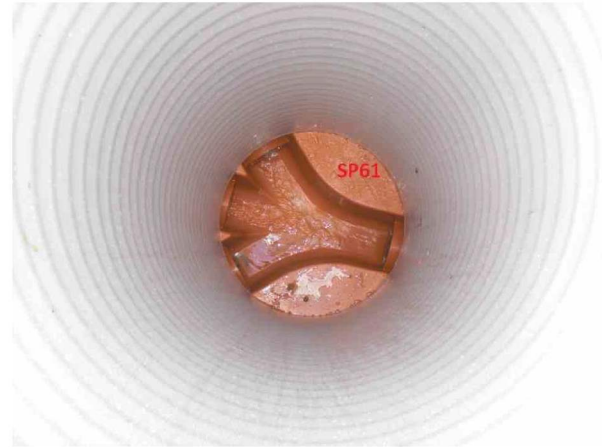
SP61SK428052108121A.jpg, 00:00:00, 0.00m
Start inspeksjon / i SP61

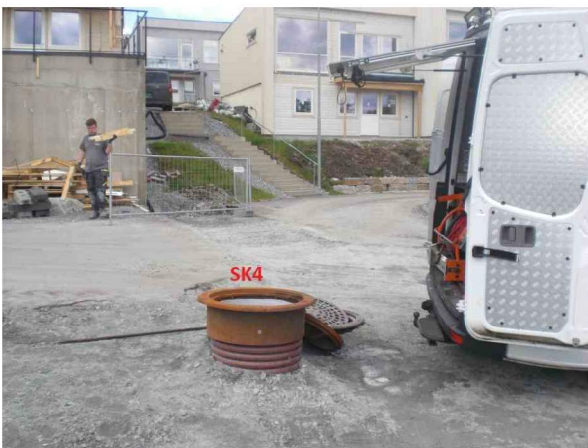
SP61SK428052108122B.jpg, 00:01:59, 19.10m
Inspeksjon fullført / i SK4

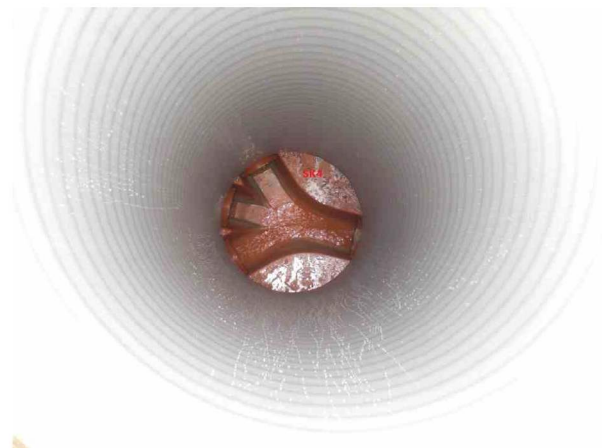
SP61SK428052108122A.jpg, 00:01:59, 19.10m
Inspeksjon fullført / i SK4

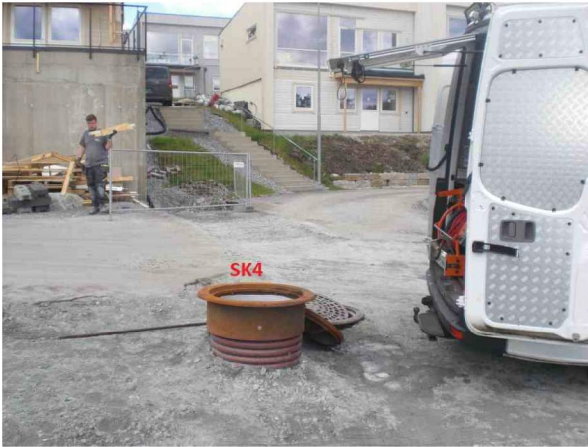
SK4SK4-128052108181B.jpg, 00:00:00, 0.00m
Start inspeksjon / SK4

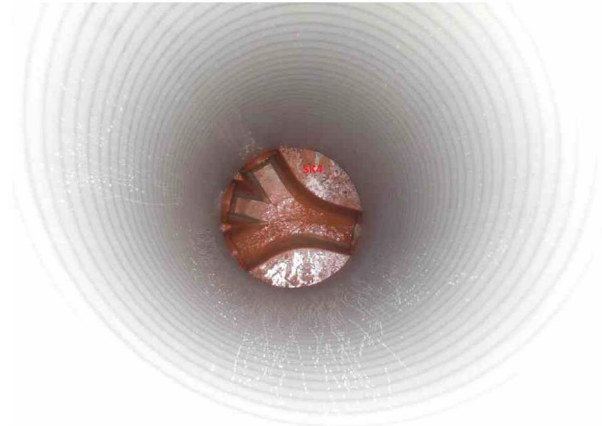
SK4SK4-128052108181A.jpg, 00:00:00, 0.00m
Start inspeksjon / SK4

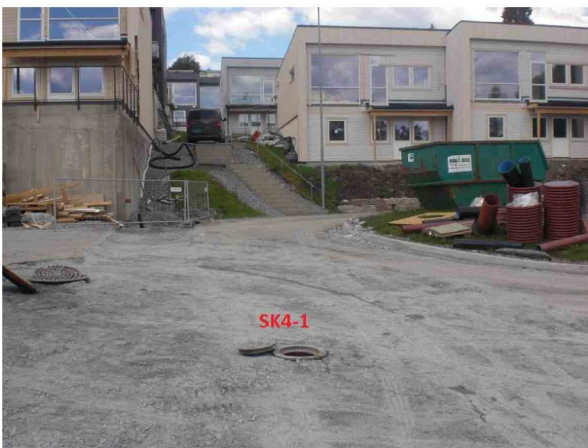
SK4SK4-128052108182B.jpg, 00:00:26, 4.00m
Inspeksjon fullført / i SK4-1

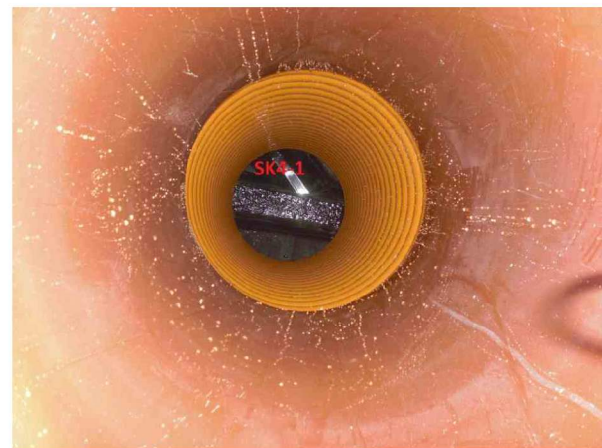
SK4SK4-128052108182A.jpg, 00:00:26, 4.00m
Inspeksjon fullført / i SK4-1

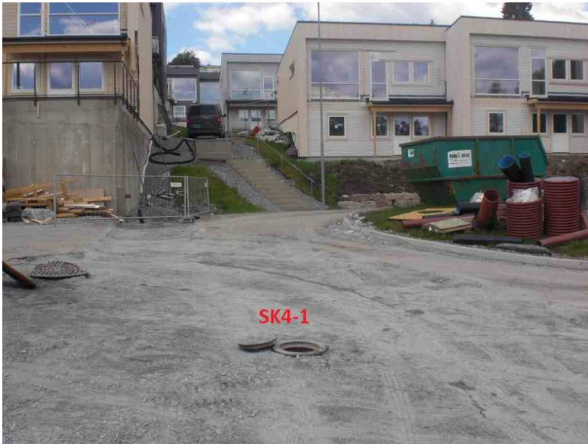
SK4-1SK528052108211B.jpg, 00:00:00, 0.00m
Start inspeksjon / i SK4-1

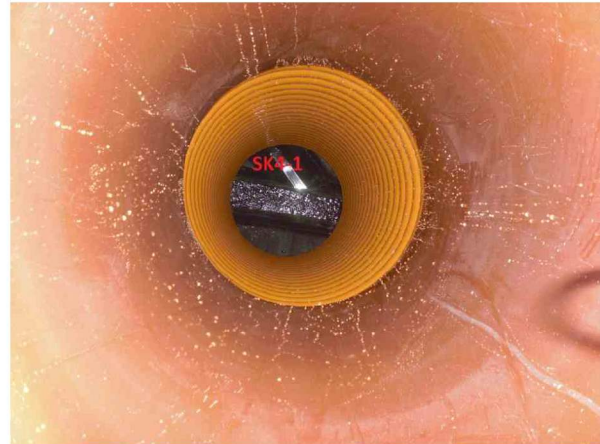
SK4-1SK528052108211A.jpg, 00:00:00, 0.00m
Start inspeksjon / i SK4-1

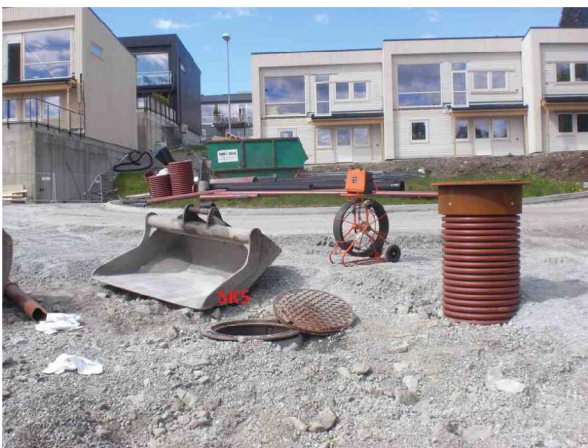
SK4-1SK528052108212B.jpg, 00:01:01, 12.40m
Inspeksjon fullført / i SK5

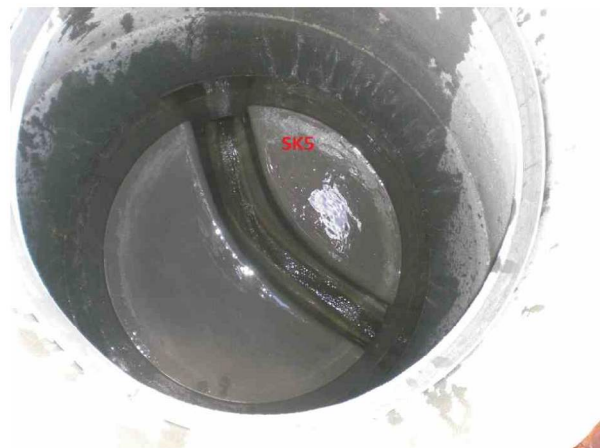
SK4-1SK528052108212A.jpg, 00:01:01, 12.40m
Inspeksjon fullført / i SK5

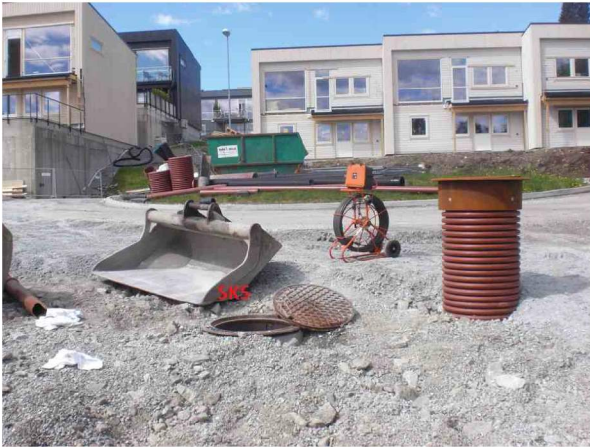
SK5SK628052108241B.jpg, 00:00:00, 0.00m
Start inspeksjon / i SK5

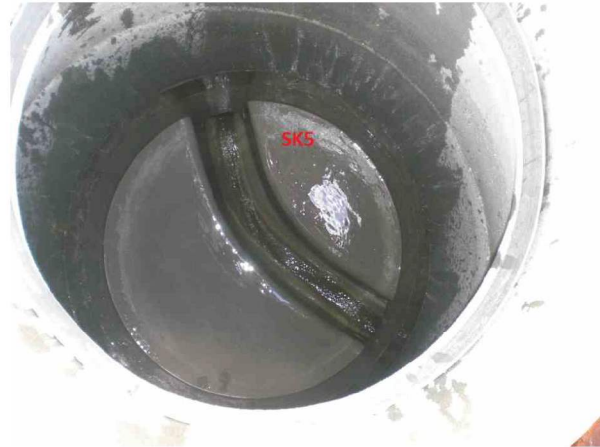
SK5SK628052108241A.jpg, 00:00:00, 0.00m
Start inspeksjon / i SK5

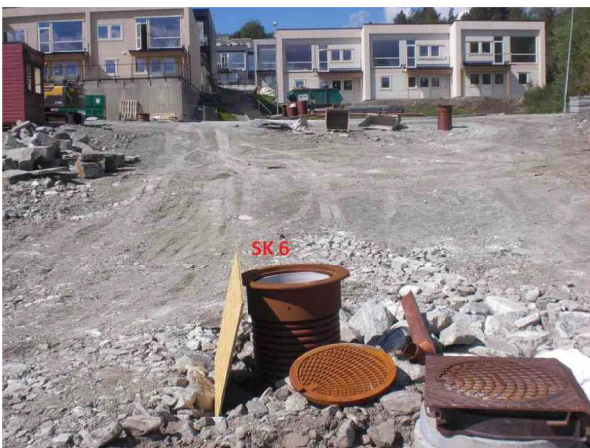
SK5SK628052108242B.jpg, 00:01:58, 23.40m
Inspeksjon fullført / i SK6

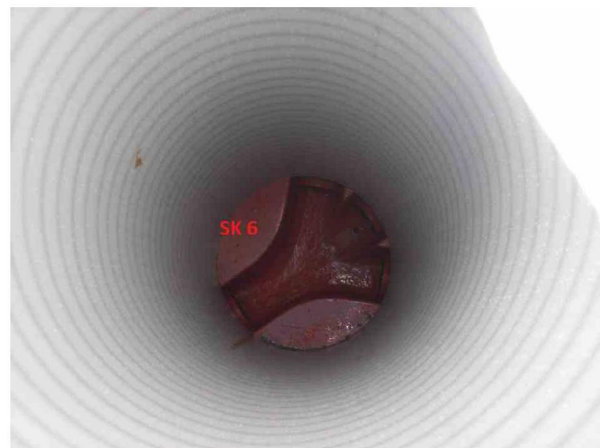
SK5SK628052108242A.jpg, 00:01:58, 23.40m
Inspeksjon fullført / i SK6

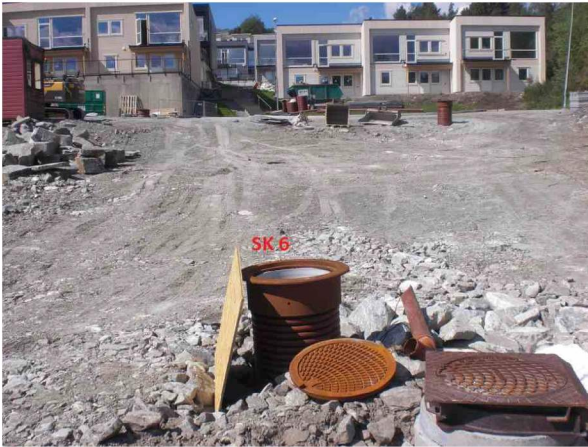
SK6SK728052108291B.jpg, 00:00:00, 0.00m
Start inspeksjon / i SK6

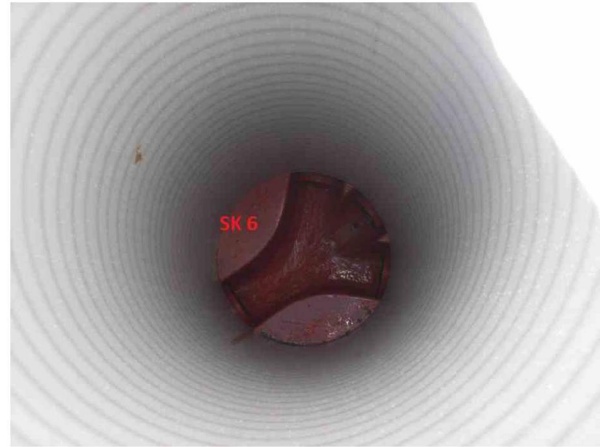
SK6SK728052108291A.jpg, 00:00:00, 0.00m
Start inspeksjon / i SK6

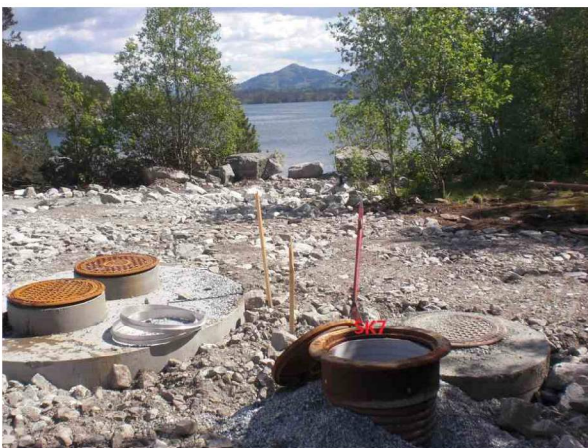
SK6SK728052108292B.jpg, 00:02:08, 25.50m
Inspeksjon fullført / i SK7

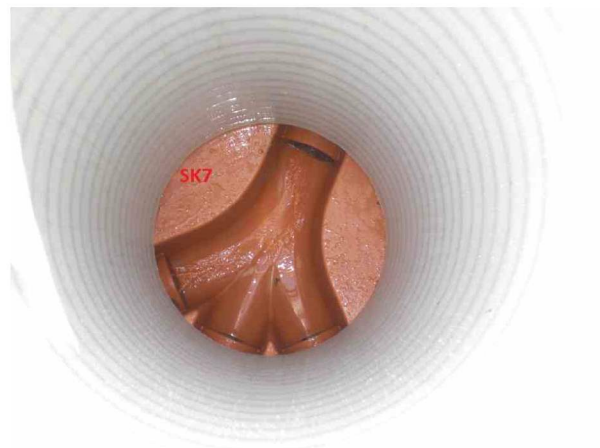
SK6SK728052108292A.jpg, 00:02:08, 25.50m
Inspeksjon fullført / i SK7
