# **Hundvin II**

## **Overgangsbru over Fv. 57**

### **Inspeksjon og tilstandsvurdering**

**Rapport utarbeidet oktober 2019**

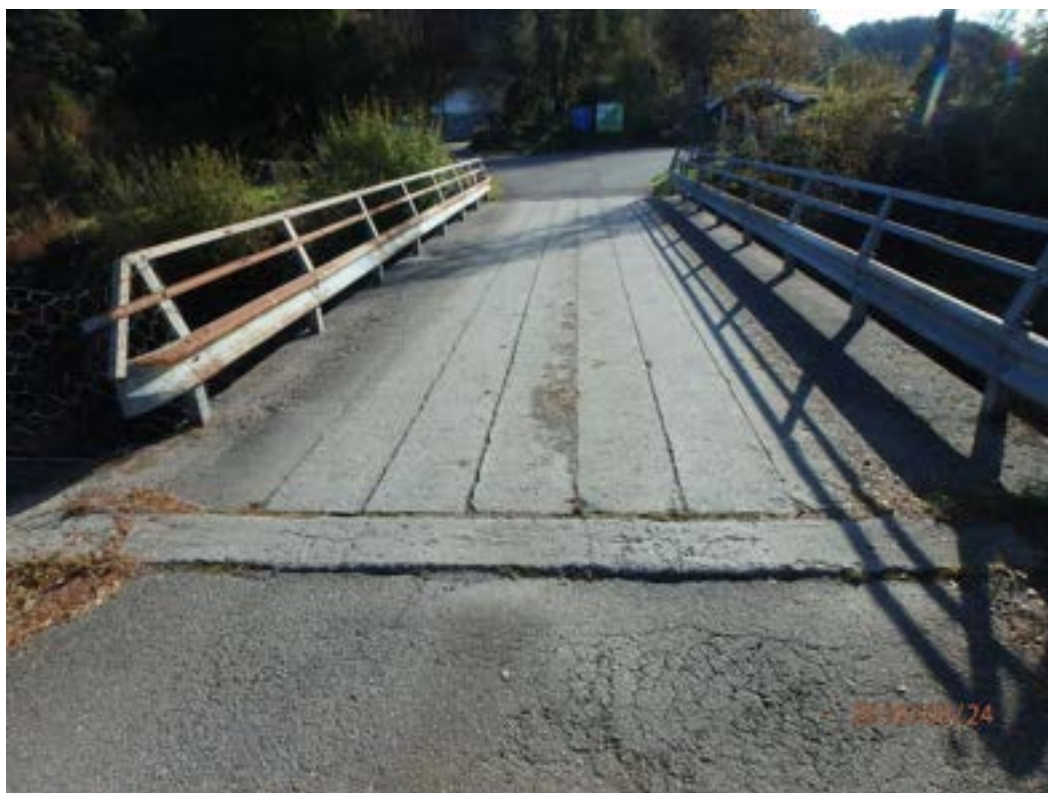
Bilde nr.1 Brudekke sett mot øst.

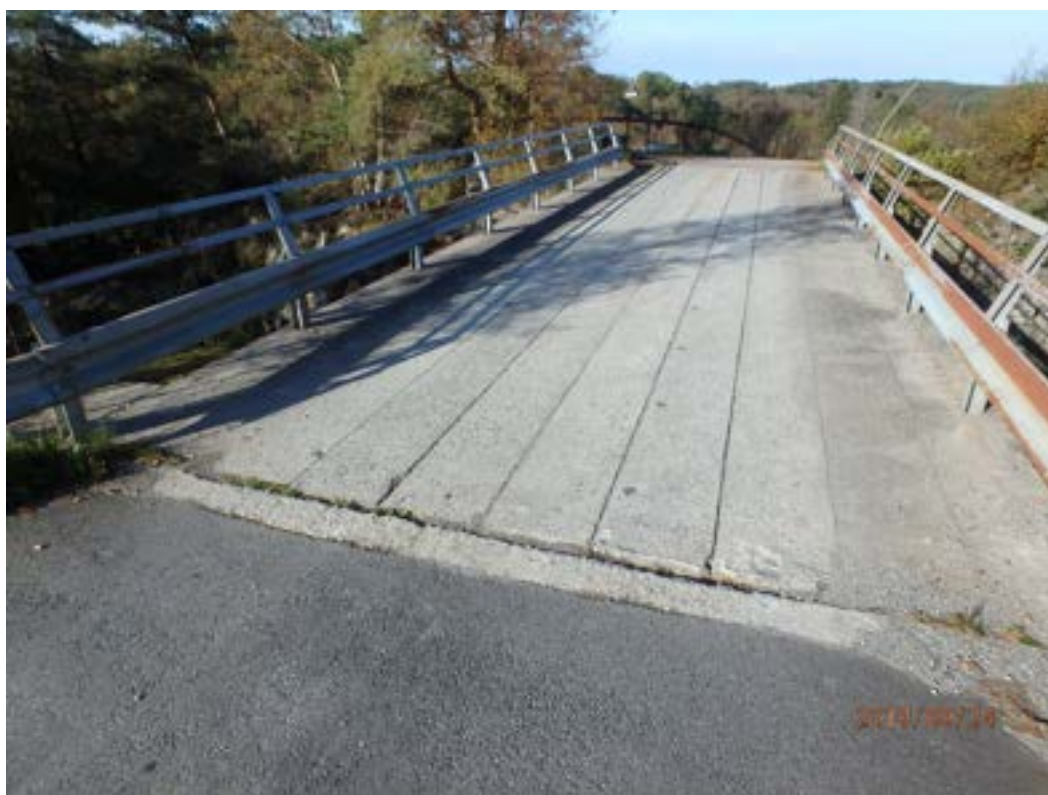
Bilde nr.2 Brudekke sett mot vest.

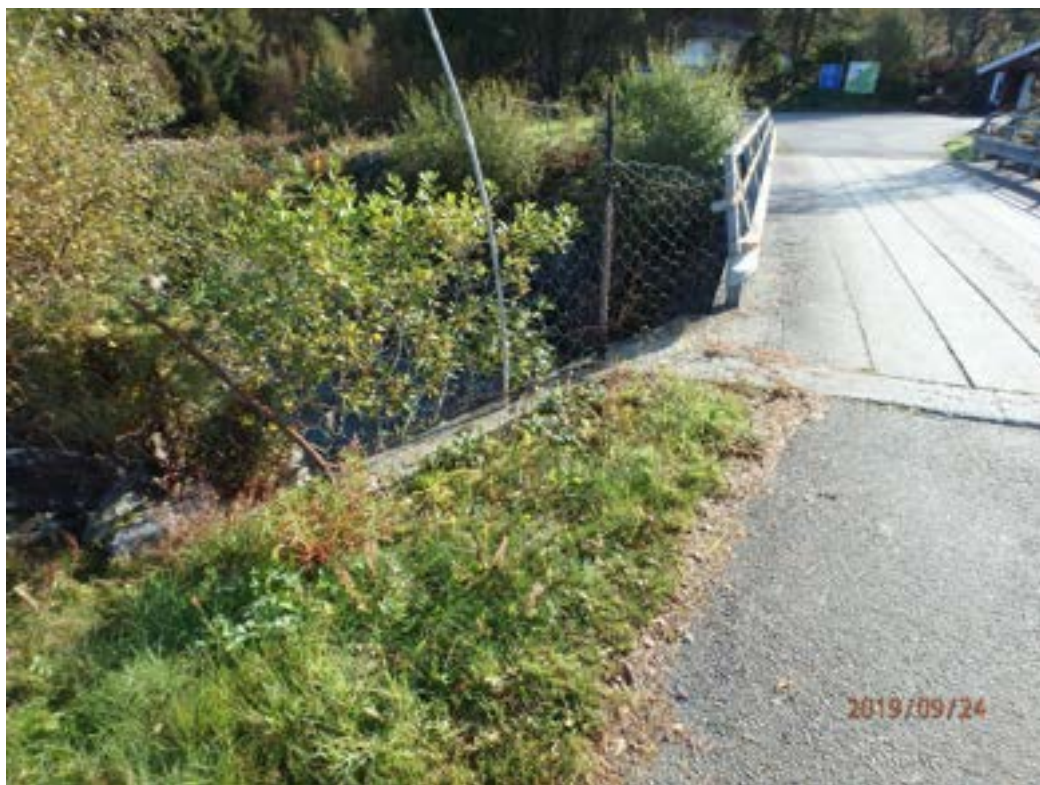
- Overganger fra brurekkverk til veg på begge sider i begge ender av brua er utilfredsstillende.
- To klemlater i fot av rekkverksstendere er ikke på plass.
- Sammenkobling i skjøt av sekundært rekkverksprofil mangler på begge sider.
- Lett overflatekorrosjon i partier der varmgalvaniseringen er tært bort, men rekkverket er ikke svekket styrkemessig.

Rekkverksoverganger ved landkar i begge ender er som foran nevnt ikke tilfredsstillende.

Bilde nr. 3 Rekkverksovergang vestre landkar nordside.

1. Etablere et tett slitedekke på brua for å hindre slitasje på brubjelkenes overflenser og hindre vanngjennomgang og oppfukting av bjelkene.
2. Etabler tilfredsstillende kjøresterke rekkverksoverganger fra veg til bru i begge ender og på begge sider av brua.
3. Bygge om brurekkverket for å tilfredsstille dagens krav til sikkerhet for både kjørende og gående. Montere manglende klemlater på to rekkverksstendere.
4. Vurdere å etablere ensidig opphøyet fortau på brua, 1 m bredt.  
Det vil gi kjørebanebredde 3,45 m som er tilstrekkelig for tunge kjøretøy. Dette gir bedre skille mellom gående og kjørende og følgelig bedre sikkerheten for myke trafikanter.

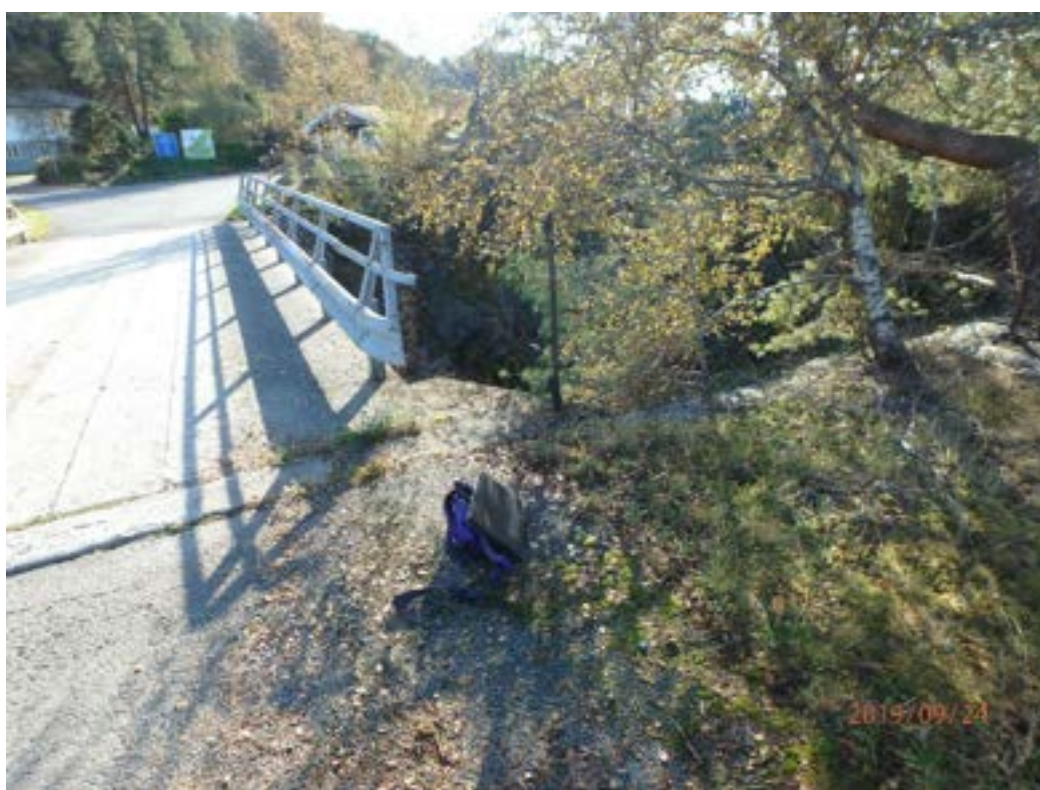
Bilde nr. 4 Rekkverksovergang vestre landkar sørside.

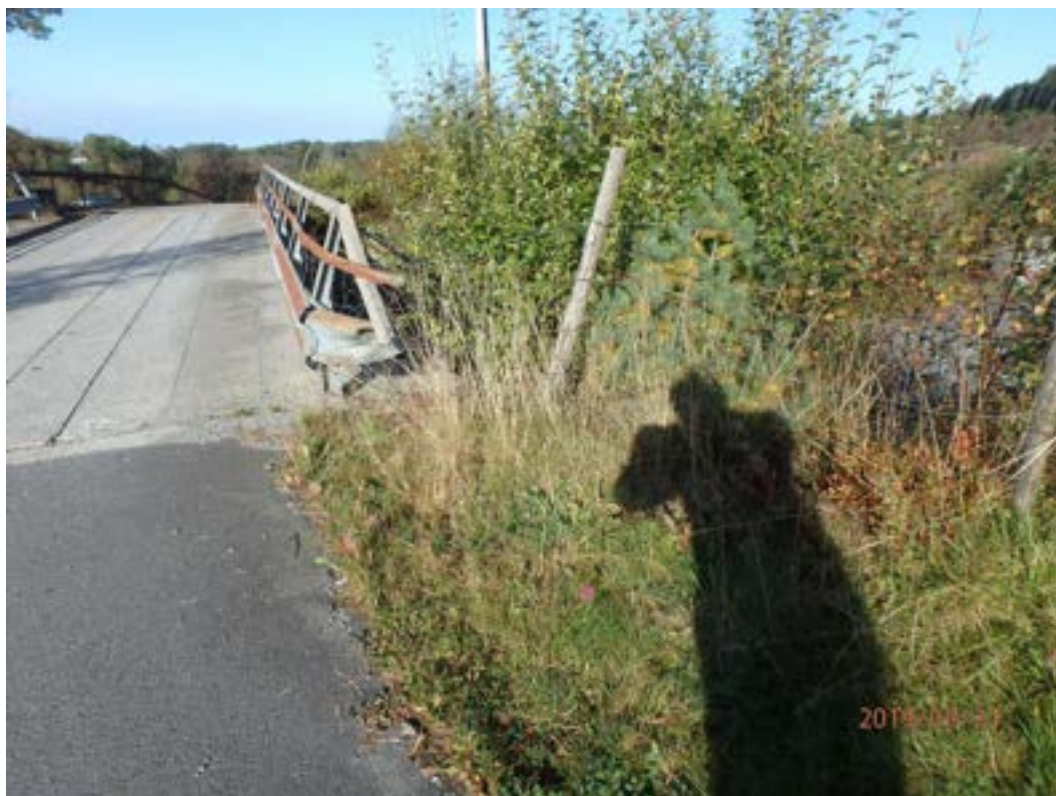
Bilde nr. 5 Rekkverksovergang østre landkar nordside.

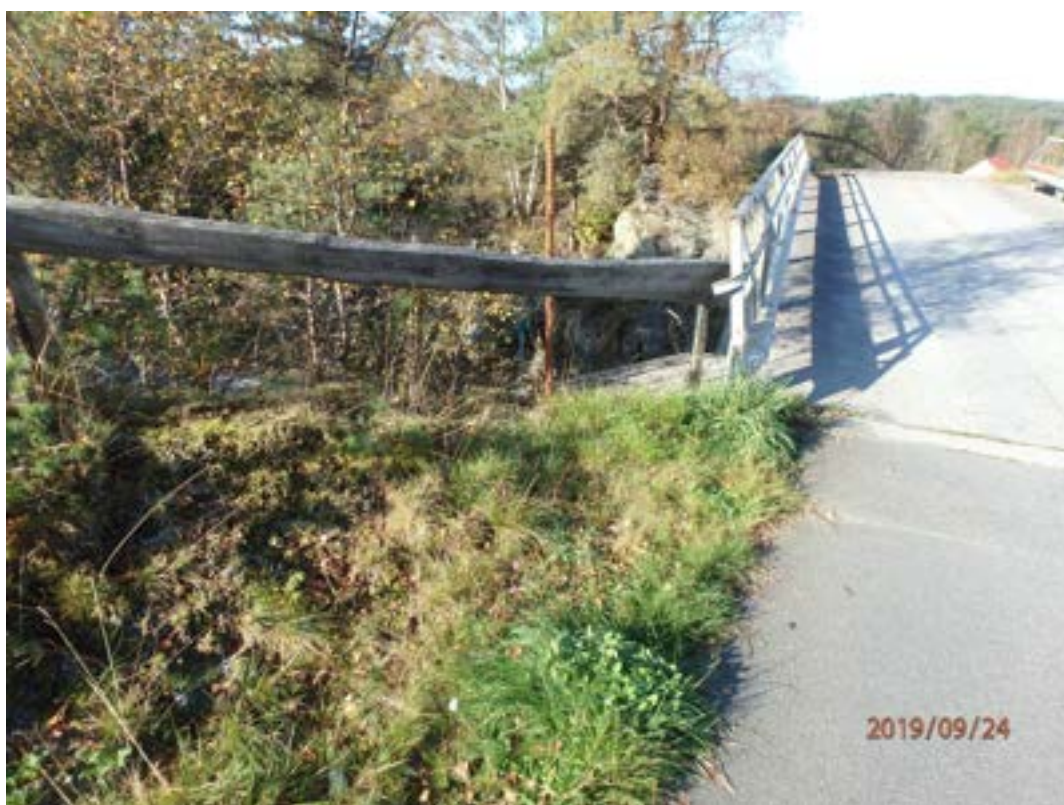
Bilde nr. 6 Rekkverksovergang østre landkar sørside.

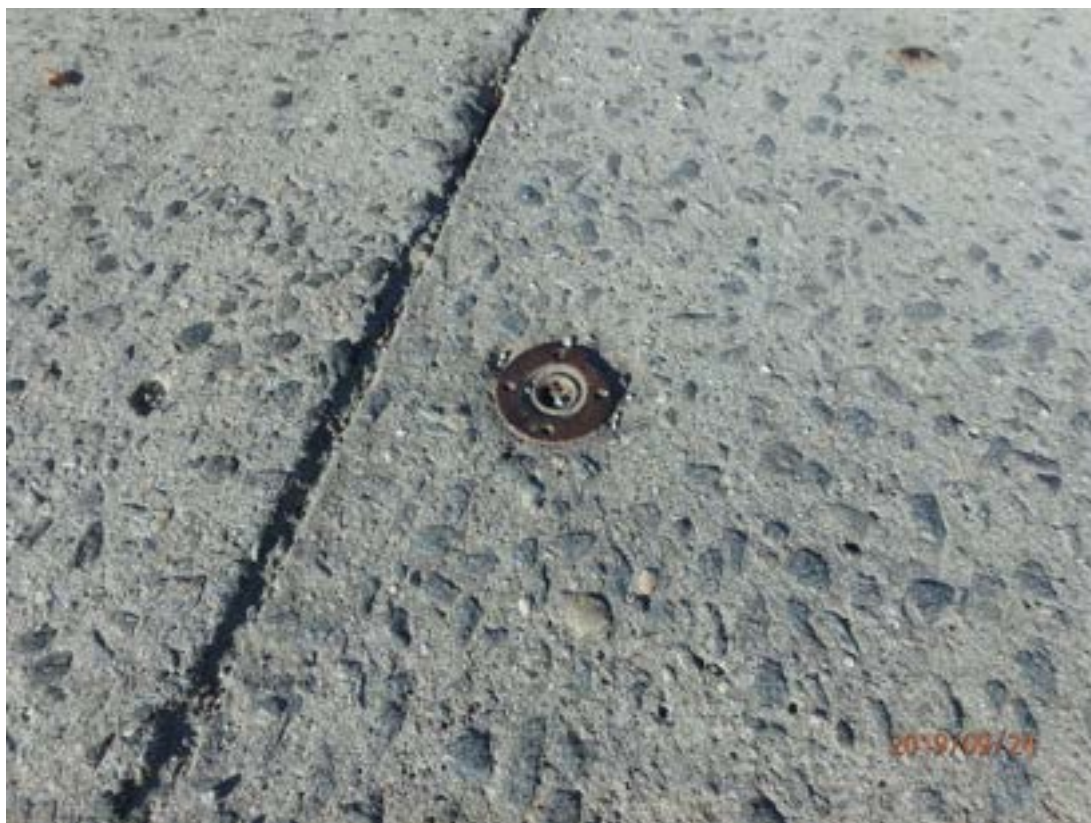
- Minimal sporslitasje på overgurter i kjørespor.
- Noe vanngjennomgang i langsgående kontaktfuger mellom bjelkene.
- Ikke tegn til armeringskorrosjon.
- Ingen tegn til skader på brubjelkene.

Bilde nr. 7 Lett overflateslitasje i brudekke.

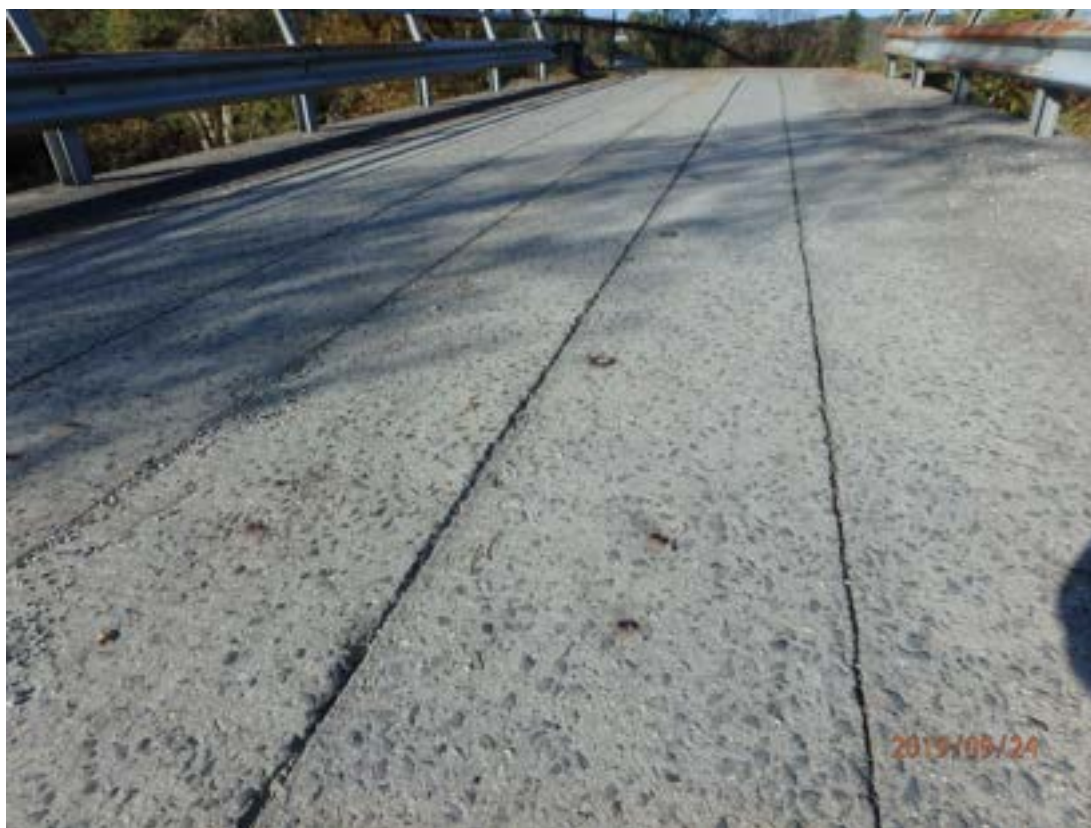
Bilde nr. 8 Dekke oversikt lett slitasje, ingen skader av betydning i flenskanter bjelker.

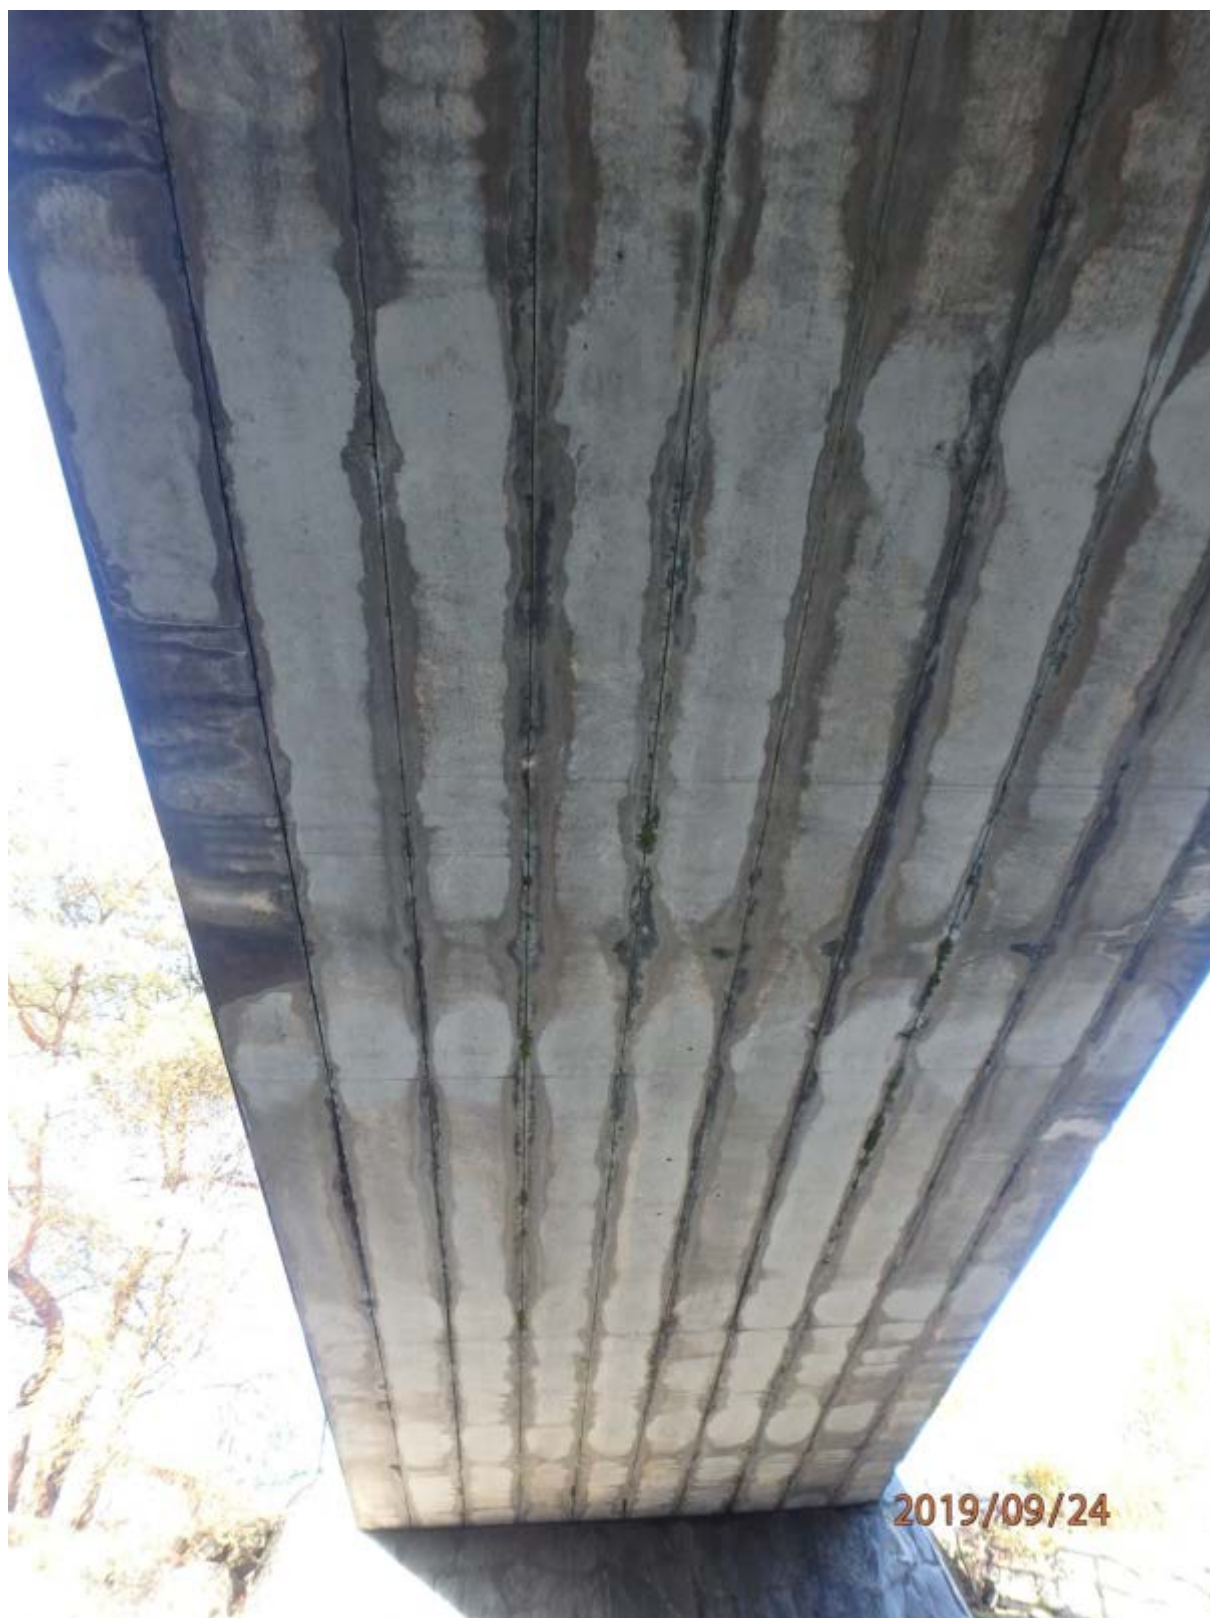
Bilde nr. 9 Underkant bru, vanngjennomgang i fuger mellom bjelker, ingen indikasjon på skader i form av armeringskorrosjon.

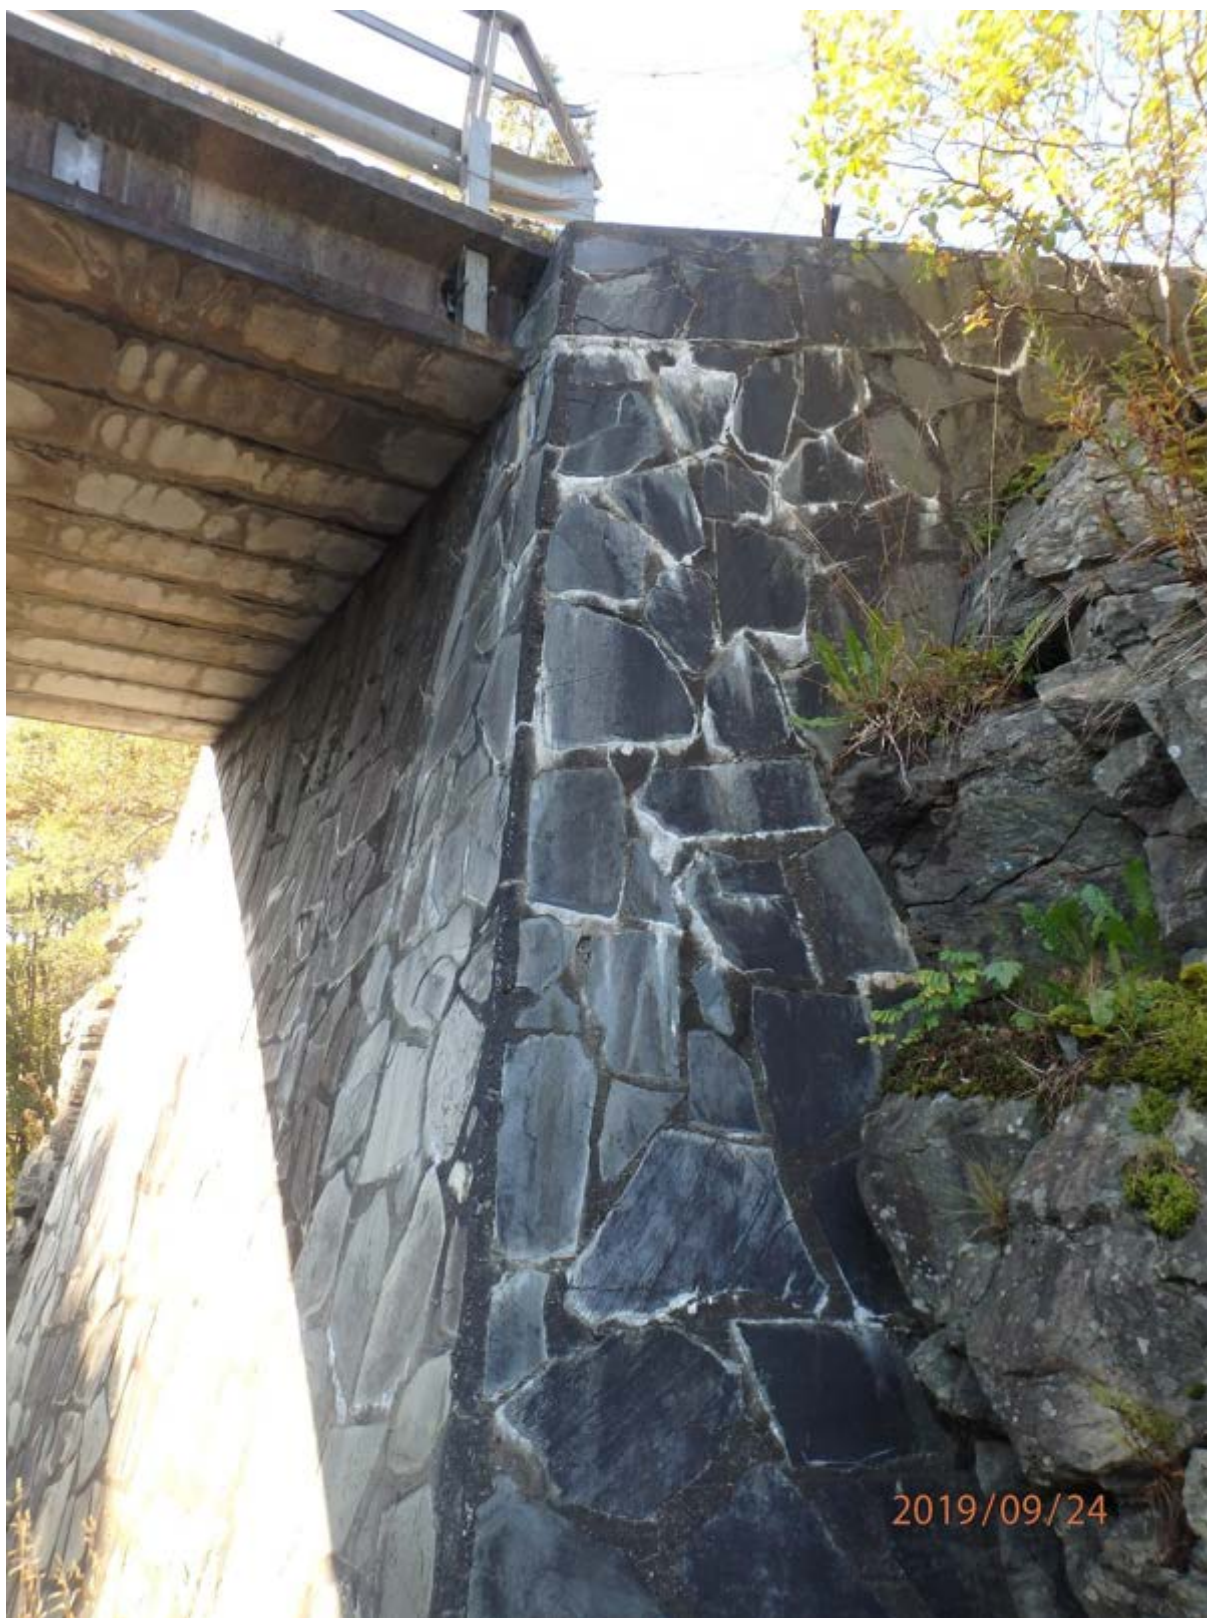
- Litt kalkutfelling i øvre del av landkar ved bjelkeopplegg, tegn på fuktgjennomgang.
- Ingen vesentlige skader kan observeres.

Bilde nr. 10 Nordside vestre landkar, kalkutfelling pga. vanngjennomslag fra oppleggshylle.

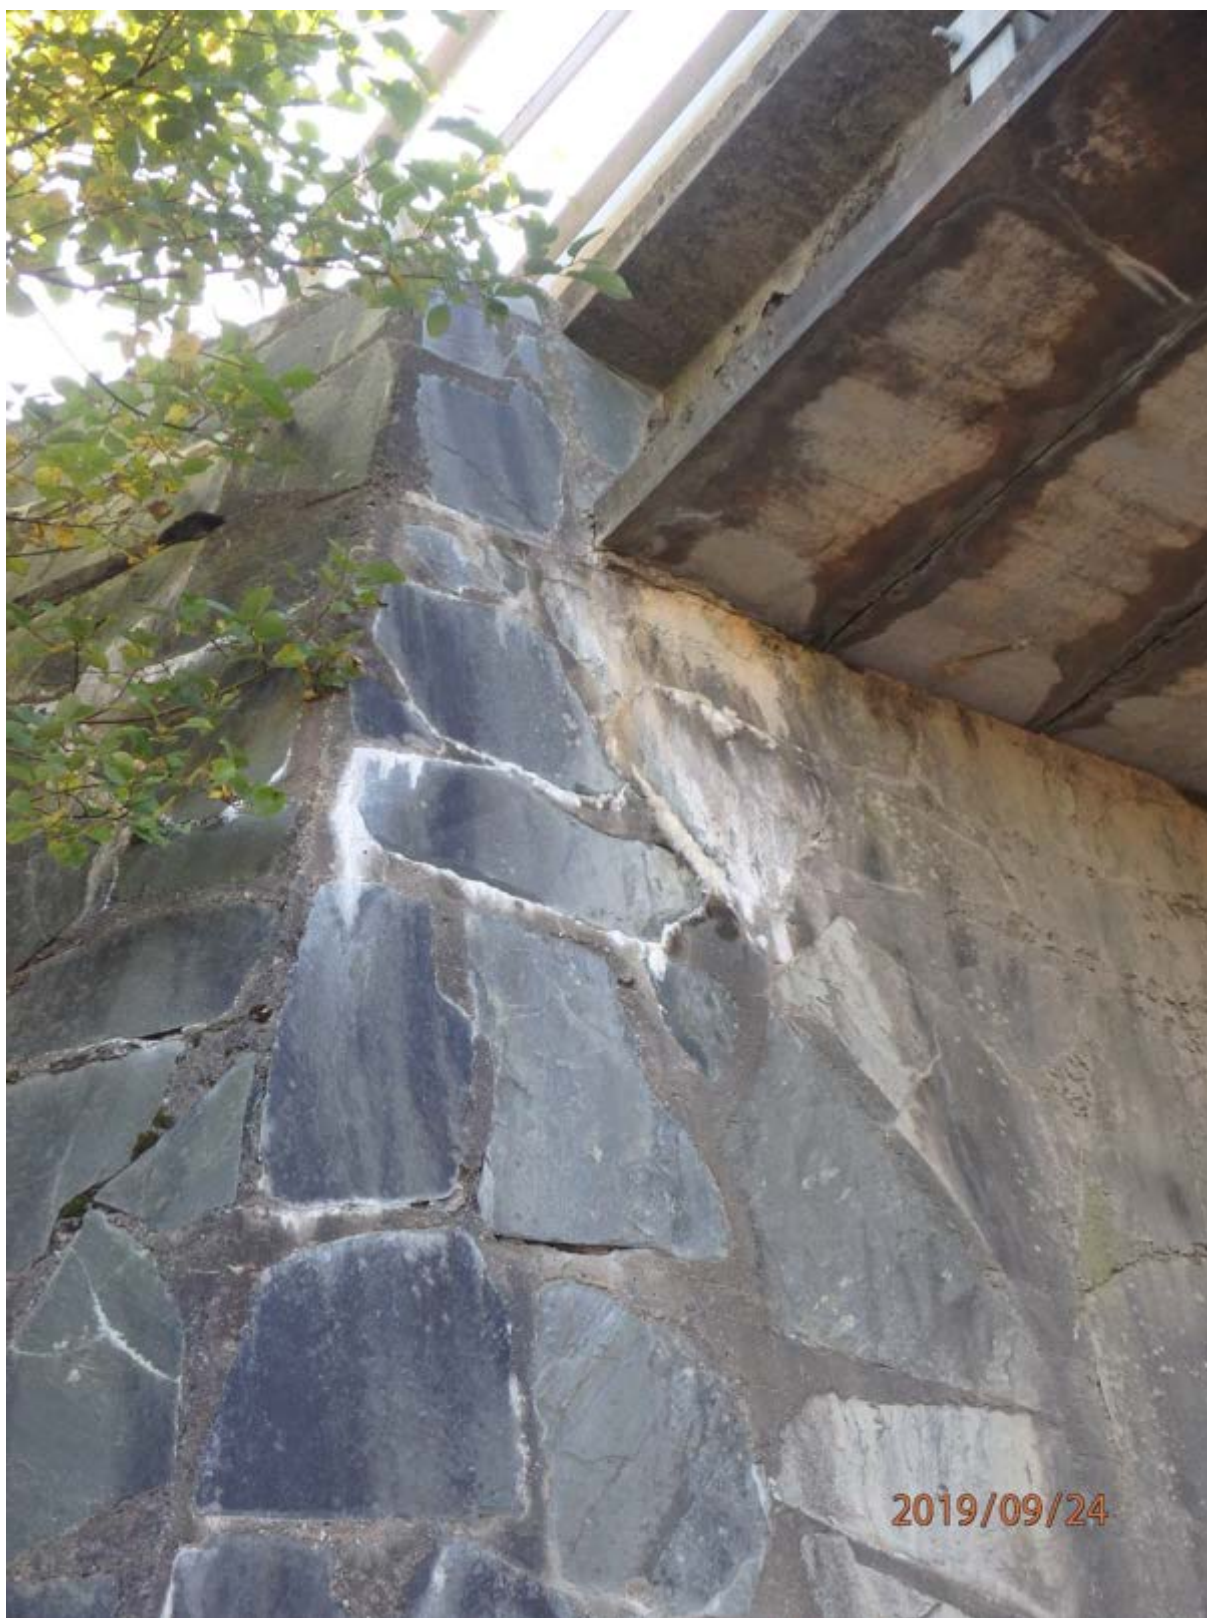
Bilde nr. 11 Sørside vestre landkar.

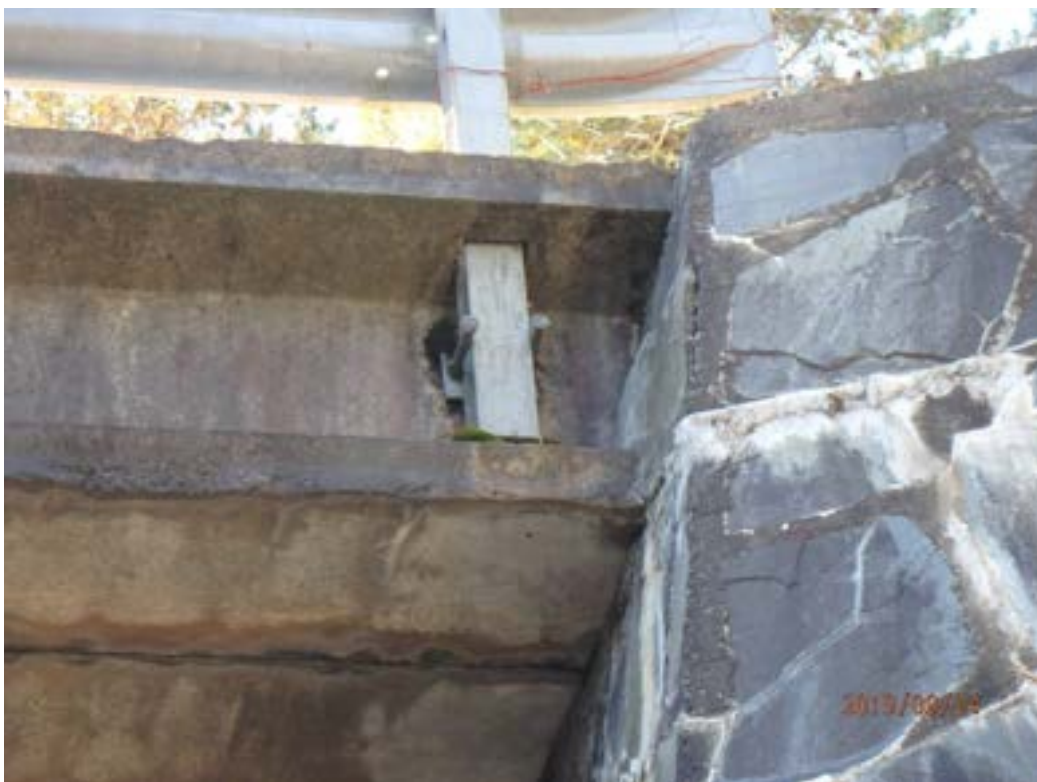
Bilde nr. 12 Klemplate mangler i feste for rekkverksstender vestre ende nordside.

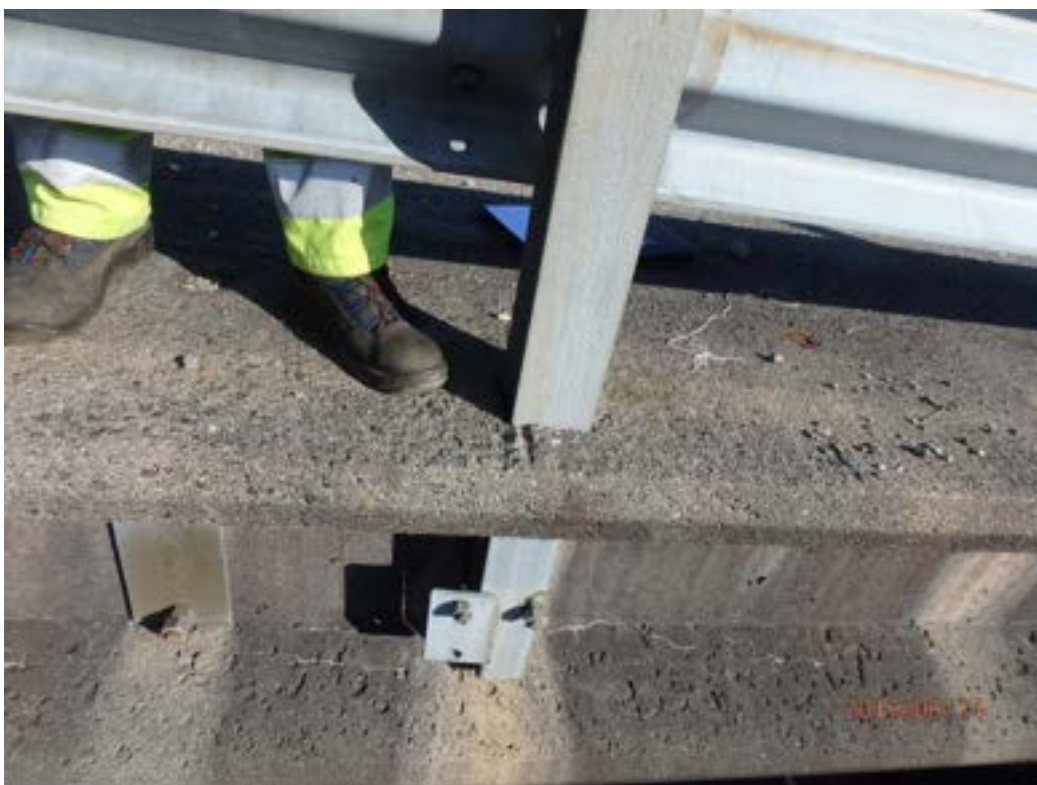
Bilde nr. 13 Løs klemplate i feste for rekkverksstender midt på sørside bru.

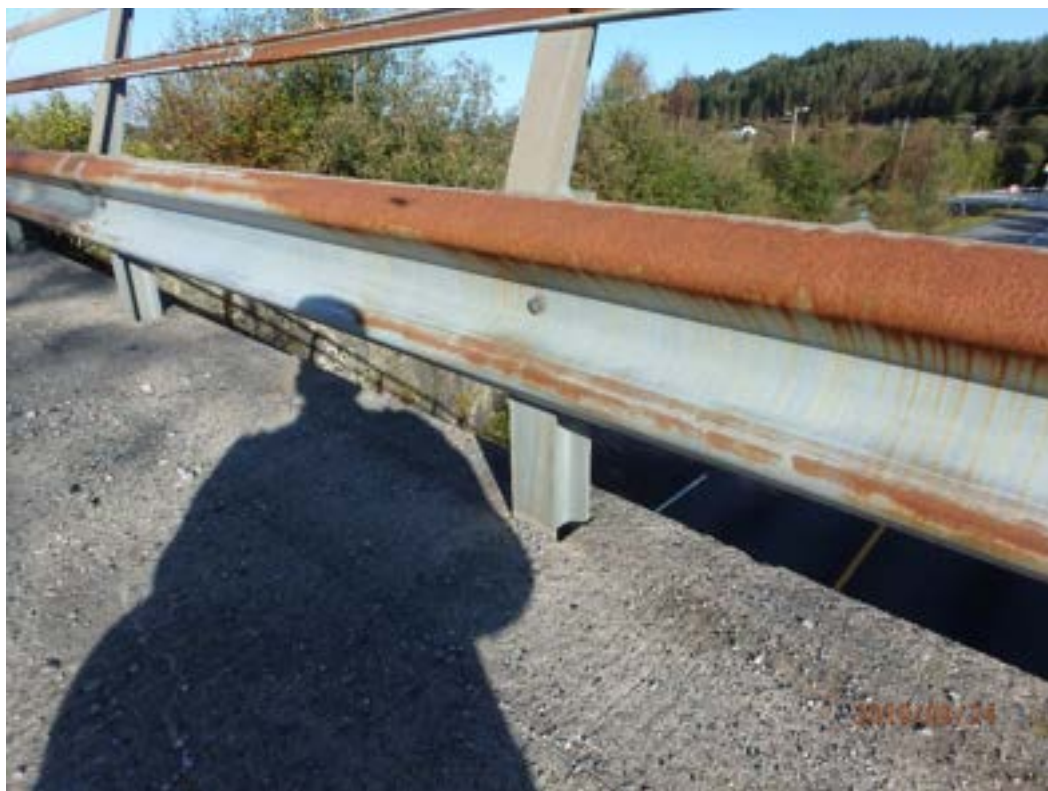
Bilde nr. 14 Lett overflatrust i rekkverksprofiler, varmgalvanisering er oksydert bort.  
Skjøt i sekundærprofil over guardrailskinne er ikke koblet.
