GEOLOG AS

Vurdering av geologiske risiko for G/Bnr. 148/6, Litleskaret, Alver Kommune

Rev.	Dato:	Utført av: Geolog AS, Hellevar den 24, 5936 Manger
1	13.06.2021	Øivind Eikefet, cand real. Geologi oivind@geolog.as

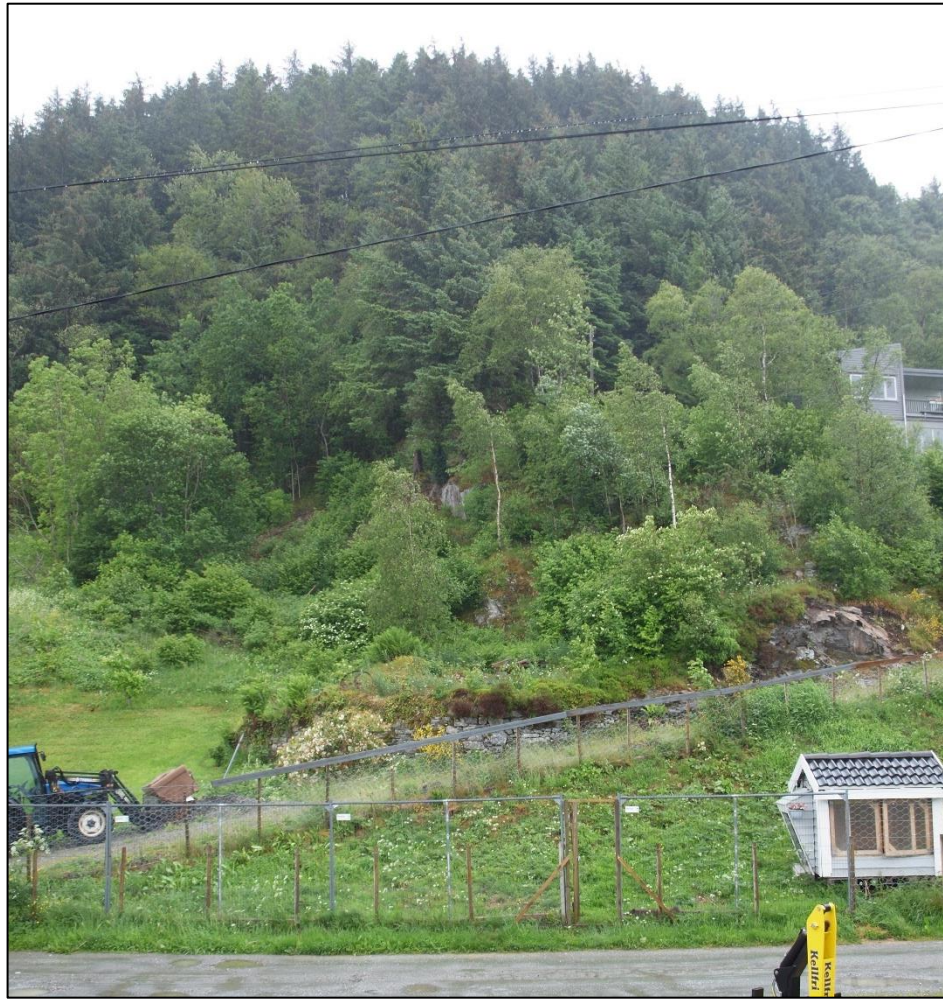
Bratt hellning nordøst for planlagt garasje krever tiltak.

Figur 2-5. Skråningen bak den planlagte garasjen.

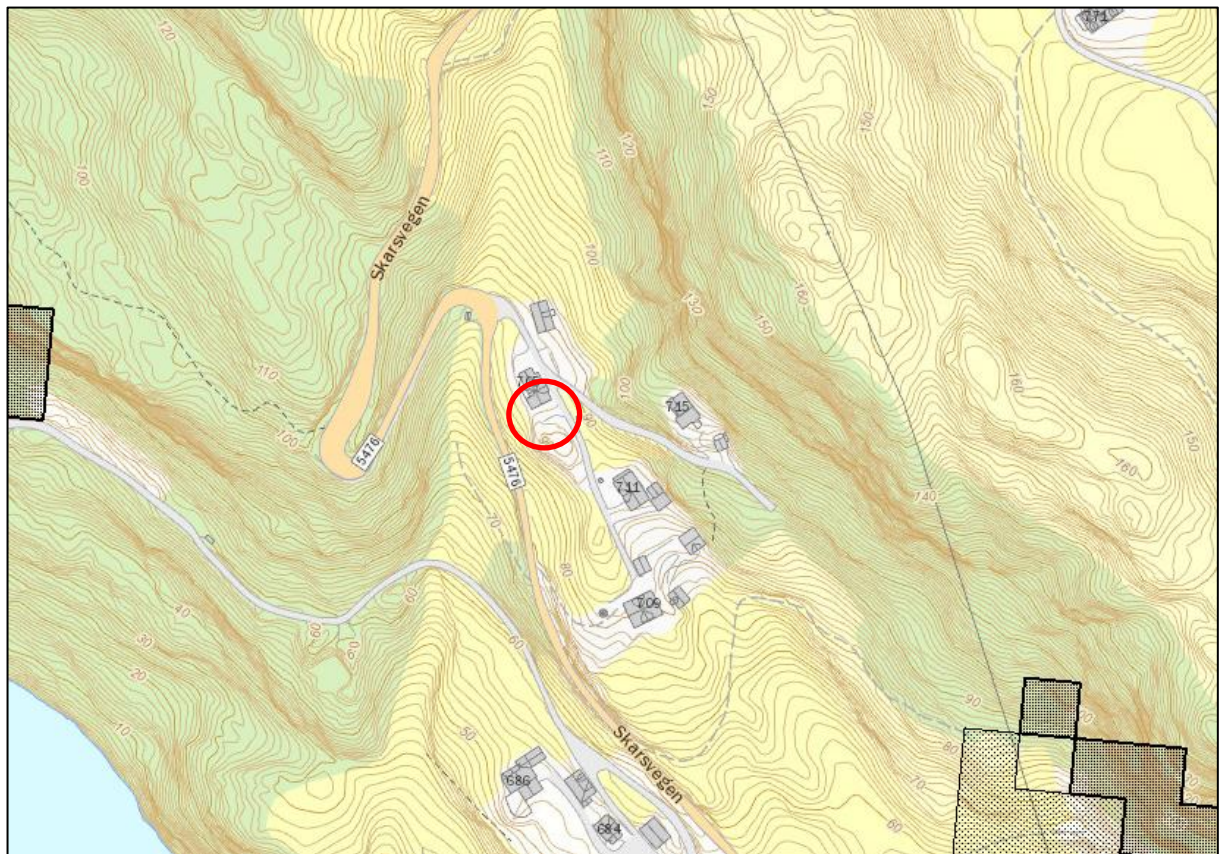
Befaring har registrert at området også er utsatt for steinsprang.

Figur 3-1. Aktsomhetsområde for steinsprang fra NVE sine karter.

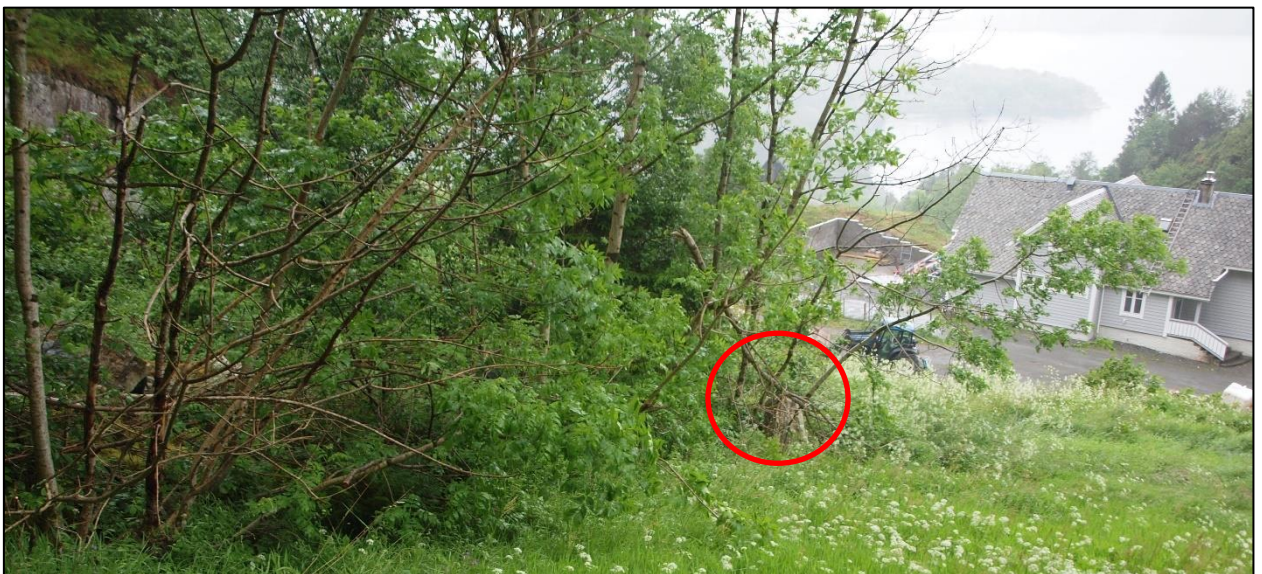
I senere tid har de gått steinsprang i søkket nordøst for bolighuset på G/Bnr. 148/6. Ingen steiner har gått lenger enn til grensen for utmark i søkket.

Figur 4-1. Stein fra nylig skred.

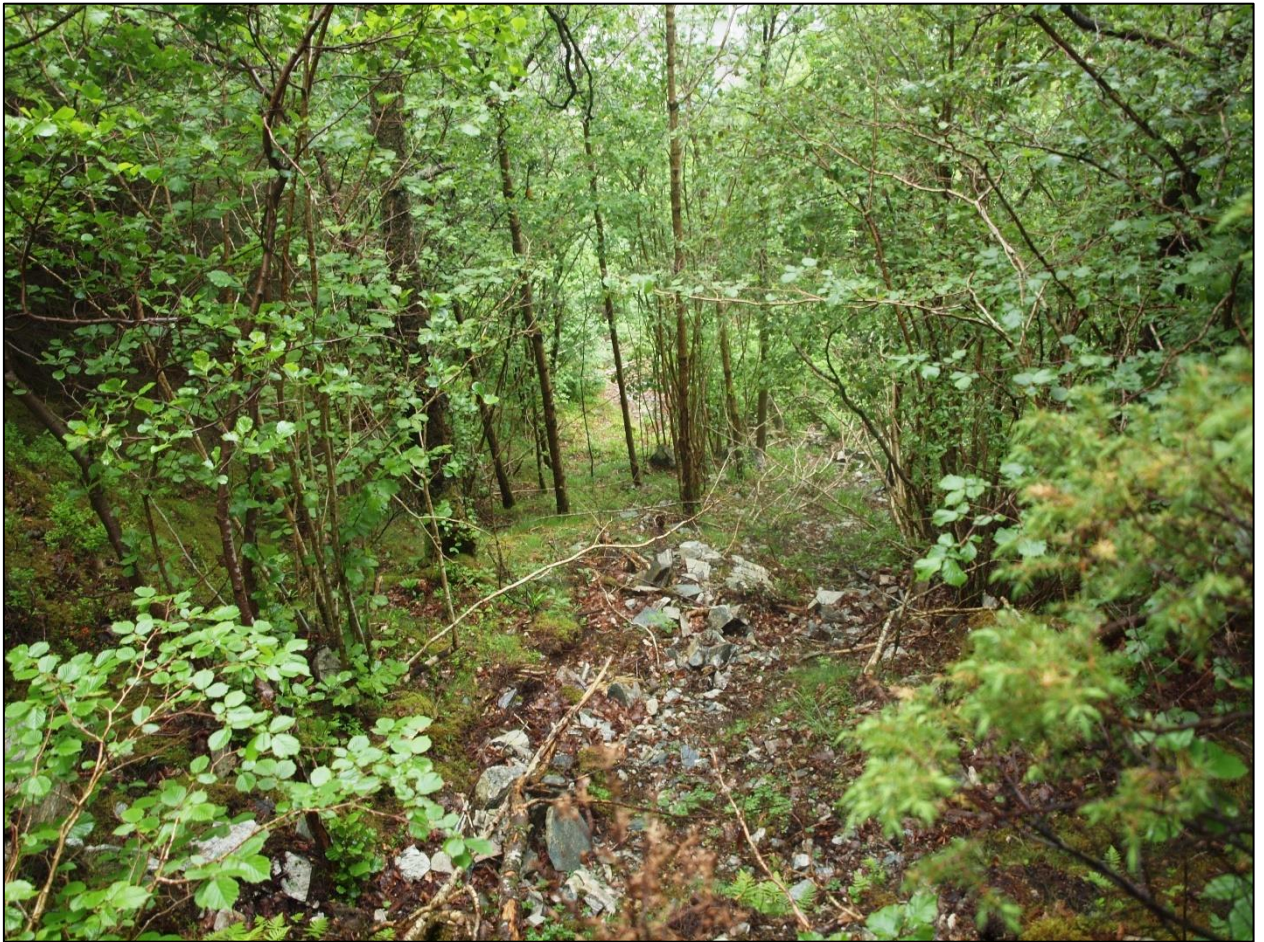
Figur 4-2. Skred.

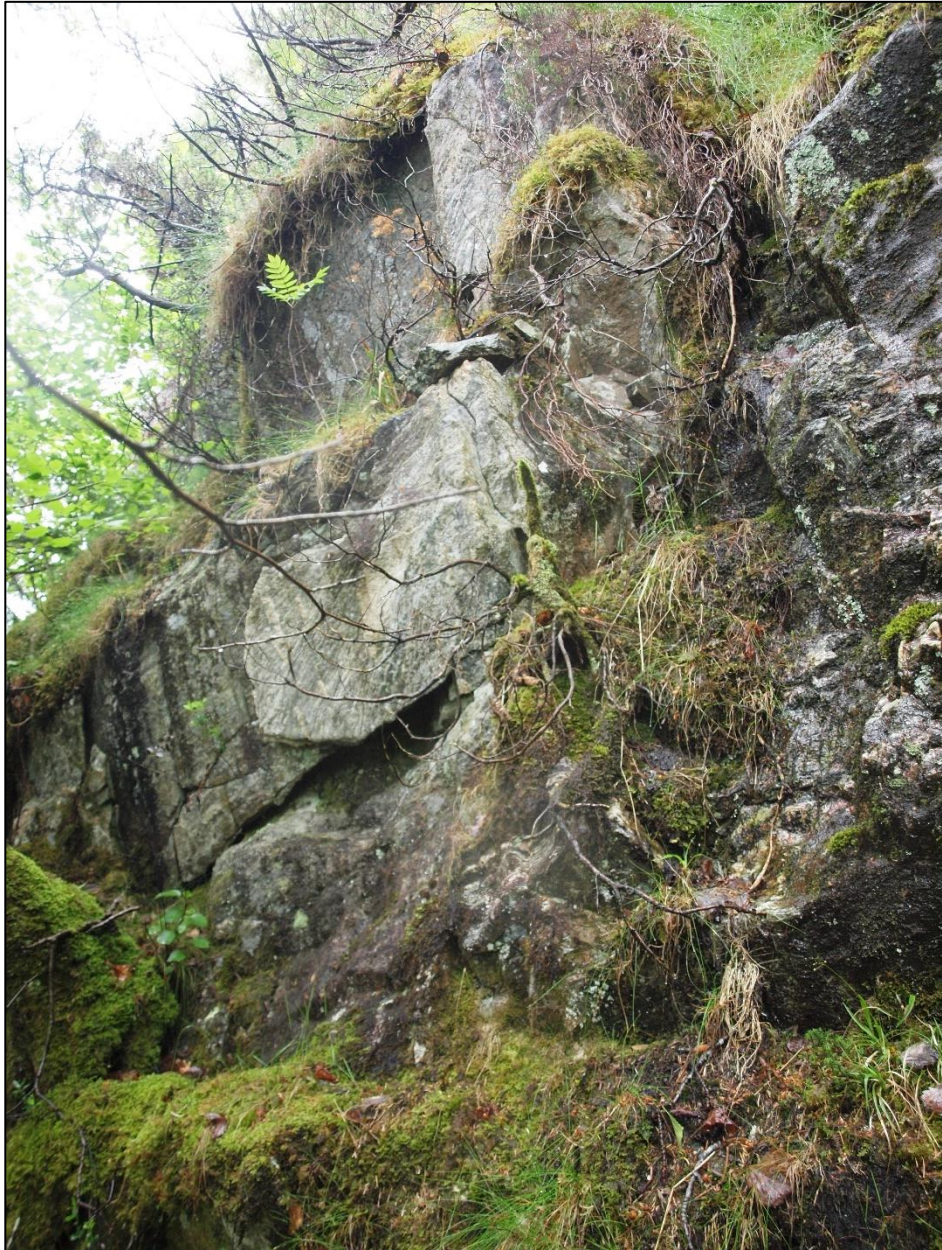
Figur 4-3. Blokker i utløsningsområdet, nordlige del.

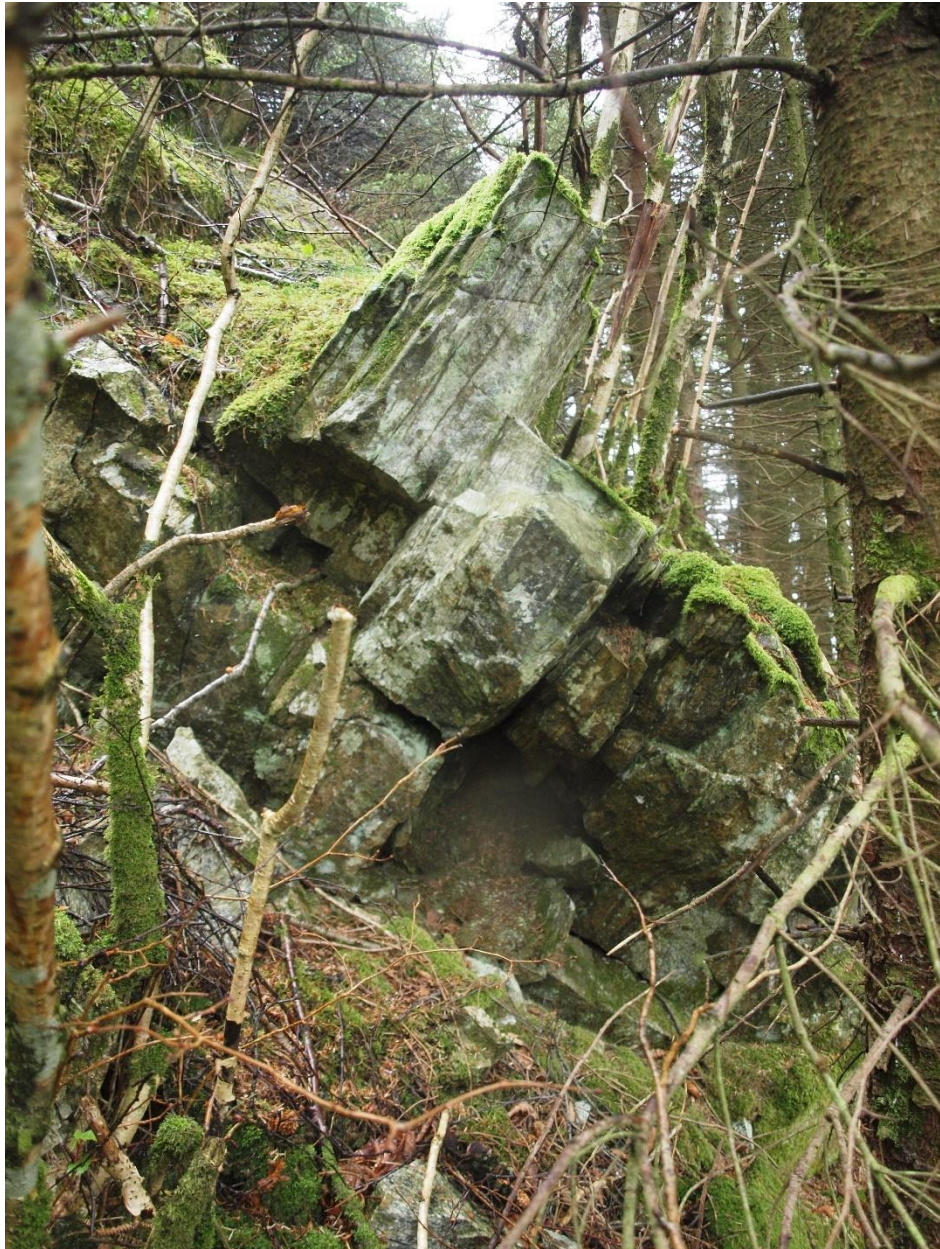
Figur 4-4. Blokker i utløsningsområdet, søre del.

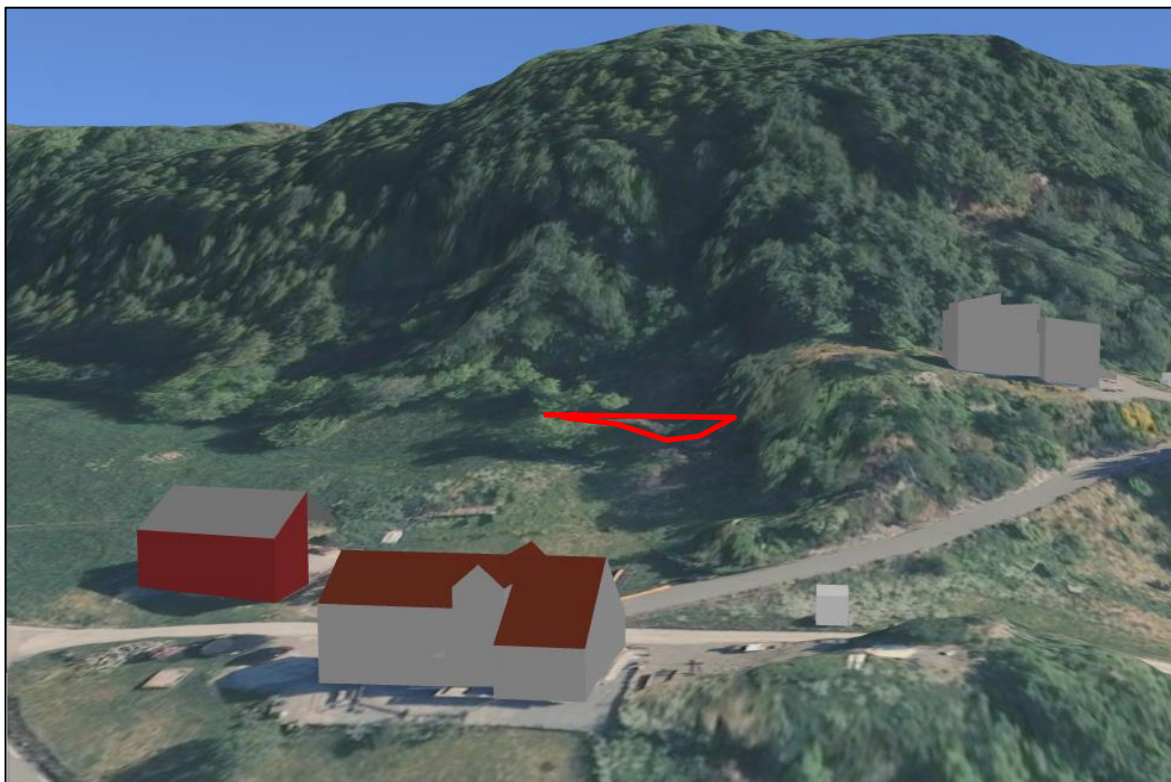
Figur 4-7. Angivelse av foreslått voll.

Muligheten for at steinsprang skal nå G/Bnr. 148/6 ansees som usannsynlig etter etablering av voll.

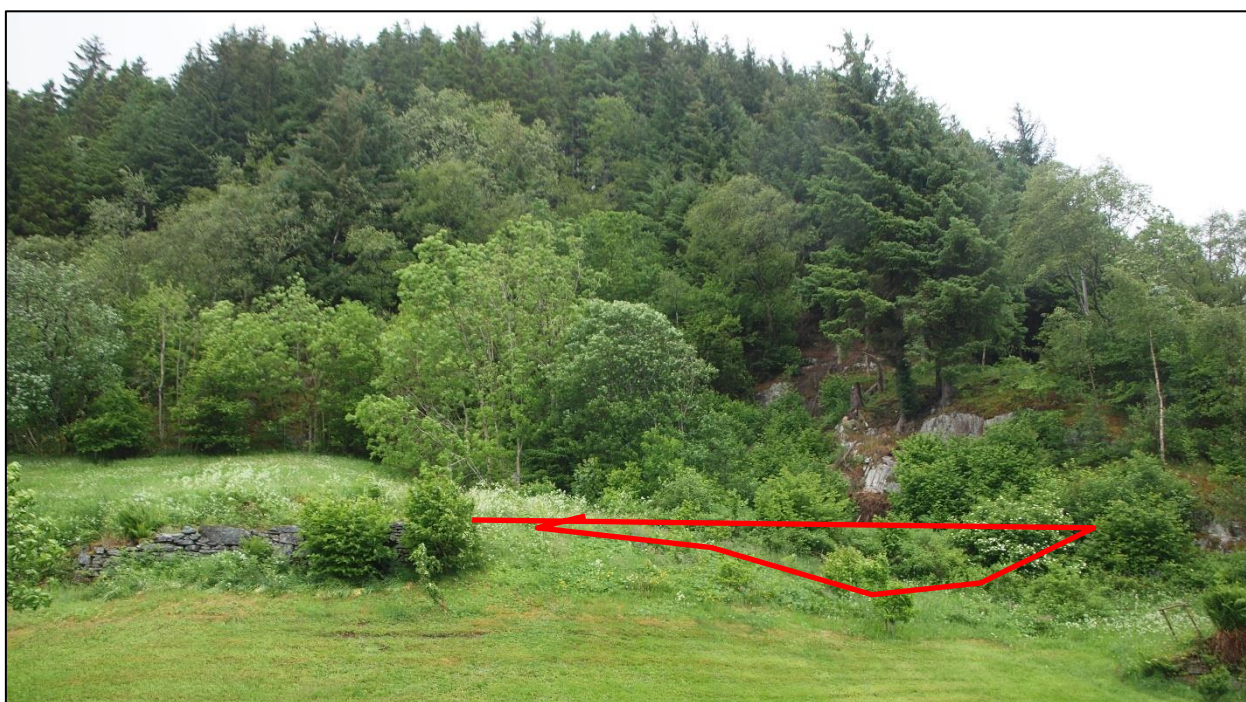
Figur 4-8. Angivelse av foreslått voll.
