**Saksnr: 18/3923**

**Søknad om midlertidig brukstillatelse for deler av tiltaket på eiendom med gnr.188/bnr.778 – Langheiane B9/Lonsåsen, Alver kommune**

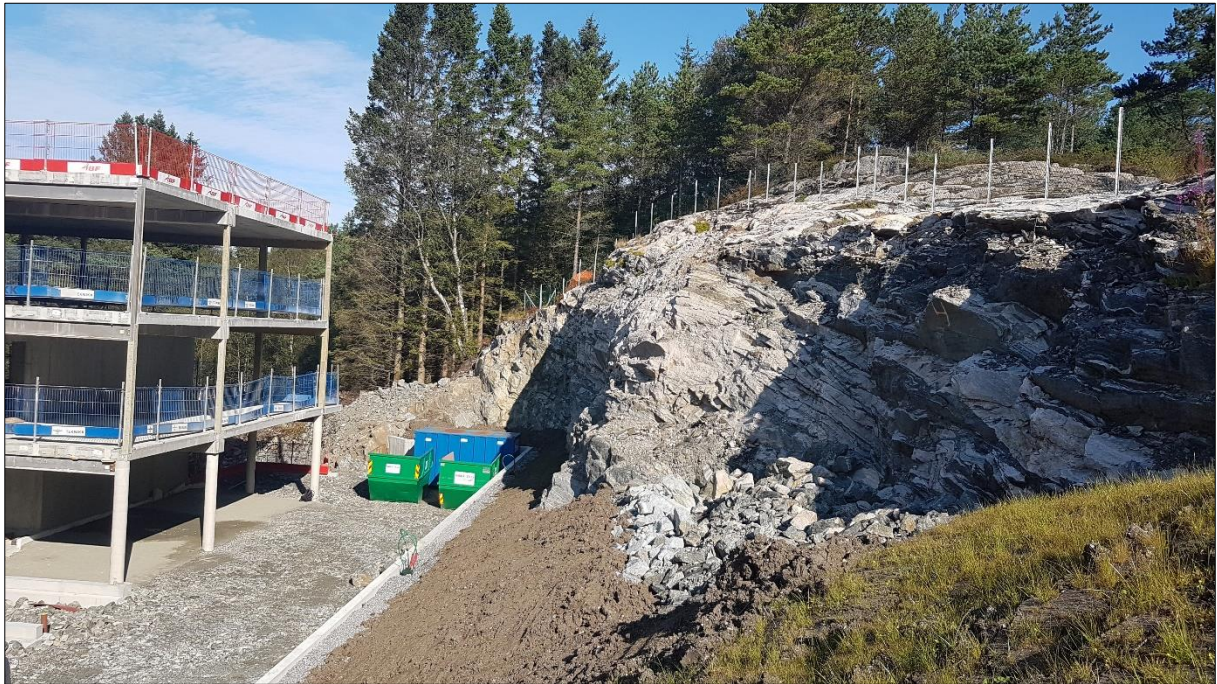
1-2 meter fritt fall før dei treff eit utstikkande parti kan endra retning nok til å nå over gjerdet og ut i uteområdet. Sannsynet for at dette skjer vert vurdert som større enn 1/1000 per år langs skjeringa frå nord til der den svingar austover. SGC vurderer difor at planlagt sikringstiltak ikkje er nok til at uteområdet oppfyller krava til tryggleiksklasse S2 i dette området. I denne delen av skjeringa anbefaler SGC at det vert sikra med steinsprangnett.

Figur 2: Oversiktsbilde av nordlege skjering ved bustadblokk AB. Biletet er tatt mot nord.

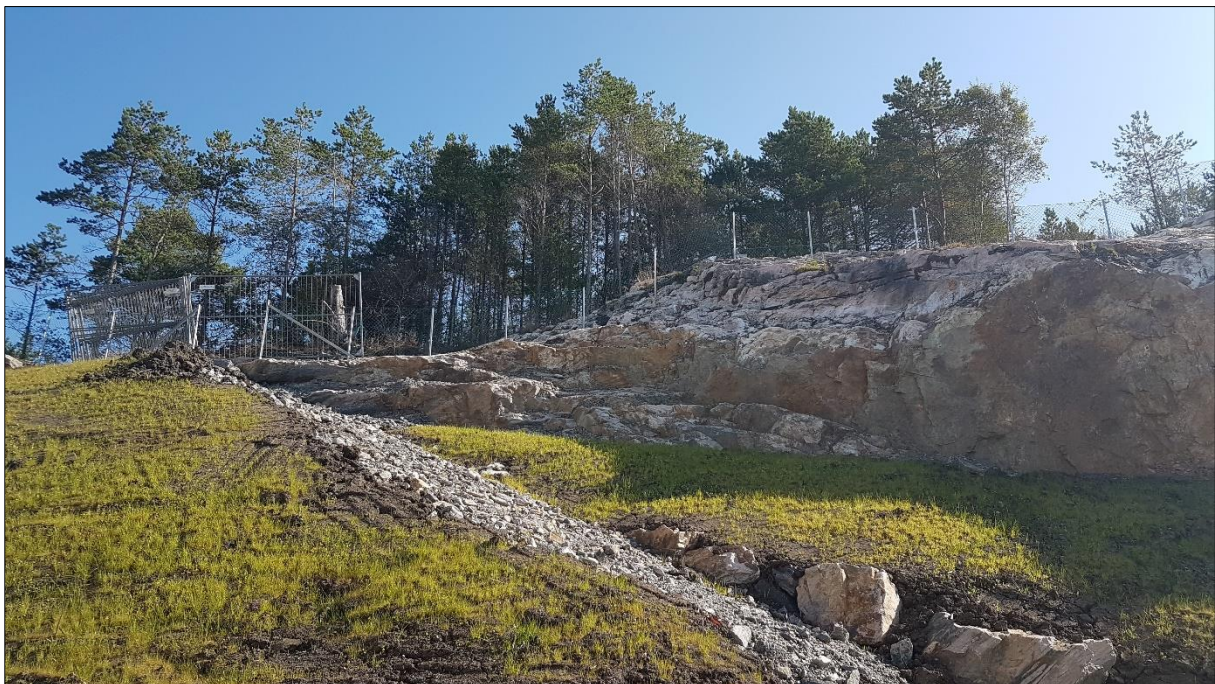
Frå der skjeringa har nok høgde, og er oppsprokke nok til å få utfall, er avstanden til betongmuren kring 5 m i nordlegaste del. Sørover vert denne avstanden redusert til ca. 1,5 – 2 m på det smalaste i det opne området mellom blokk B og C, der skjeringa er kring 7 m høg. Flettverksgjerdet på 1,1 m er planlagt brukt over betongmuren langs denne delen av skjeringa òg, for å gjera området under skjeringa utilgjengeleg for ferdsel. For å unngå utfall over eller gjennom flettverksgjerdet er ein difor avhengig av at utfalla fell direkte ned ved skjeringsfot utan å endre retning utover. Sjølv om det generelt er mindre oppsprokke i dette området, er det observert både vertikale og horisontale sprekkeplan (langs foliasjonsplan) i dette området. Skjeringa har fleire delvis avløyste blokker, på grunn av vertikale sprekkeplan som resultat av sprenginga, både i nedre del og i øvre del (Figur 6 og Figur 7). Den jamne overflata til fjellskjeringa gjer at sannsynet for at utfall skal treffa utstikkande parti og endra retning utover over eller eventuelt gjennom flettverksgjerdet er lågare her enn for skjeringa ved bustadblokk AB. Sidan det er delvis avløyste blokker i øvre del av skjeringa i området der avstanden til betongmur/flettverksgjerde er under 2 m, kan det ikkje utelukkast at utfall kan nå uteområdet.

Figur 4: Nordlege del av skjeringa som startar vest frå sørenden av bustadblokk B og går sørover mot bustadblokk D. Biletet er tatt mot aust.

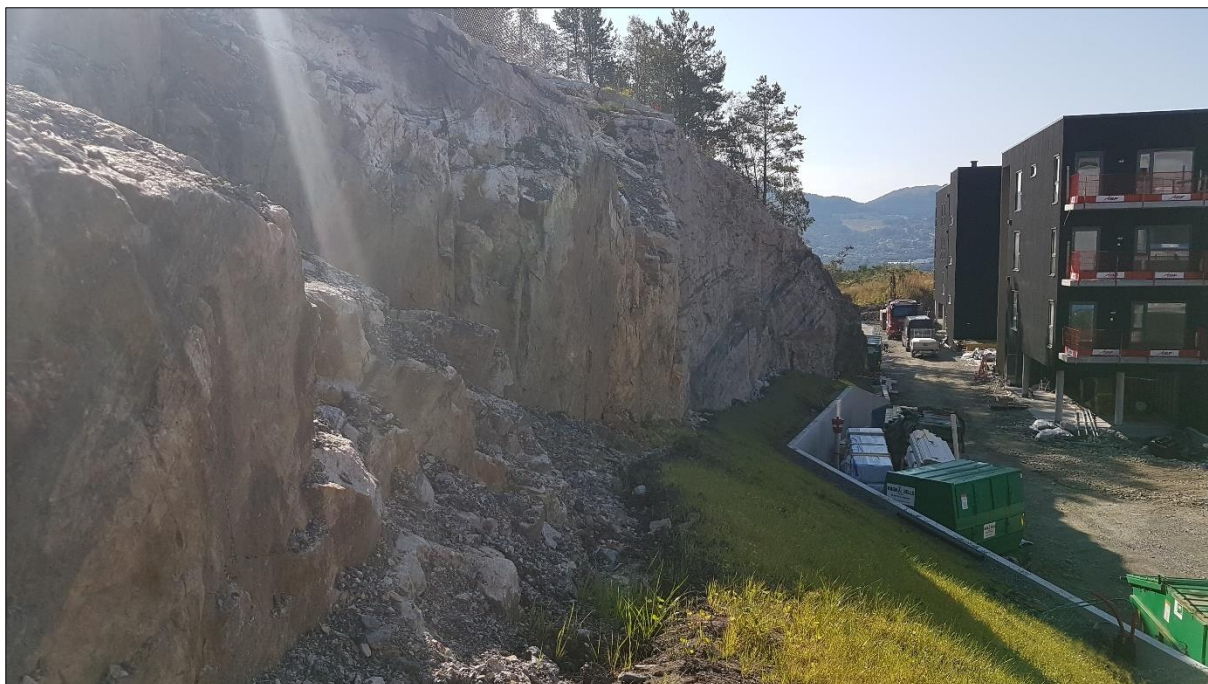
Figur 5: Oversiktsbilde av skjeringa fra området mellom bustadblokk B og C (fremste synlege bustadblokk i biletet). Biletet er tatt mot sør.

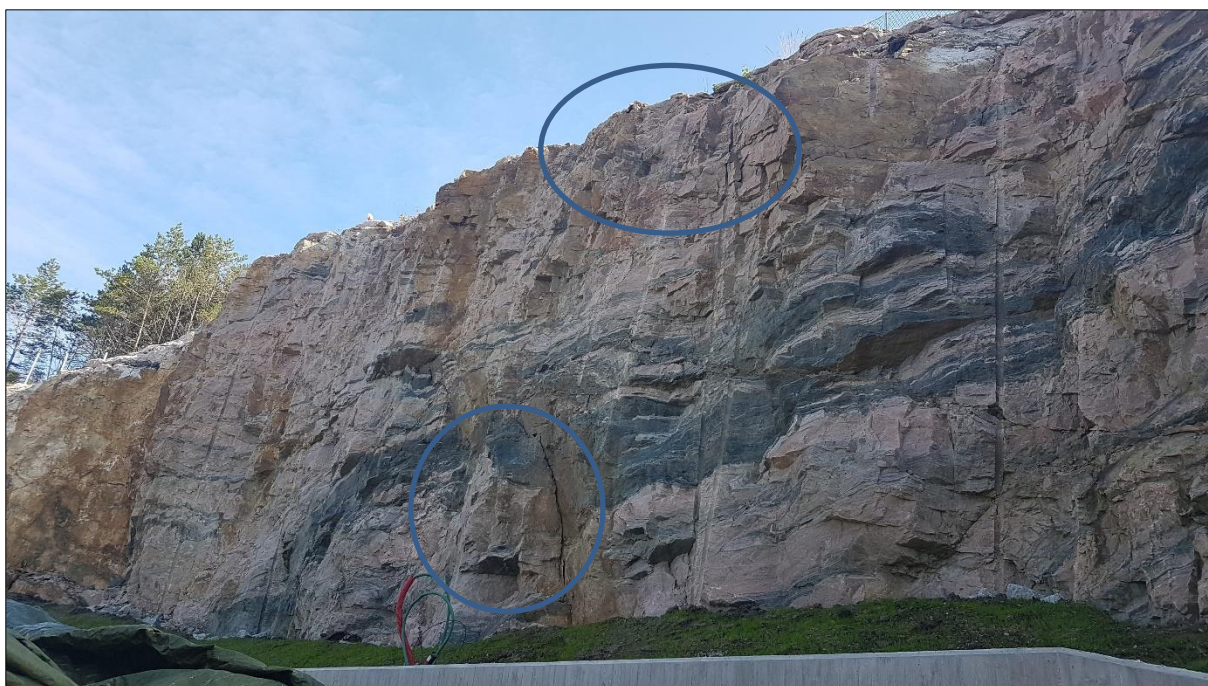
Slik overflata til skjeringa er på synfaringstidspunkt vurderer SGC at sannsynet for at dette skjer er større enn 1/1000 per år, og at krava til tryggleiksklasse S2 difor ikkje er oppfylt for uteområdet her. Dei delvis avløyste blokkene som har potensiale til å nå uteområde er flak som kan reinskast enten ved spett eller lett piggarm. Ved å fjerna desse ustabile partia kan ein redusera sannsynet for utrasing til eit nivå som gjer at sannsynet for utrasing som når uteområdet vert mindre enn 1/1000 per år. Dersom det er område som ikkje lar seg reinska, eller ein under arbeidet avdekkjer djupare sprekkeplan må dette vurderast av geolog. Under reinsking må det òg fjernast laust materiale (restar frå fyllmassar) som ligg langs skjeringstopp. Det må utførast ny inspeksjon av skjeringa når reinsking er utført. Sprekker i skjeringar kan utvikle seg med tida, og dersom ein går for løysing med reinsking må det vera krav om jamleg ettersyn av skjeringa for å vurderast om det har oppstått nye ustabile område i øvre del av skjeringa som kan nå uteområdet. Sikringstiltak som krev jamleg ettersyn vert vurdert som dårlegare enn meir permanente sikringstiltak. Avsperring med flettverksgjerde er heller ingen garanti for at ingen oppheld seg under skjeringa. SGC anbefaler at skjeringa her vert sikra direkte med steinsprangnett.

Figur 6: Skjeringa i området mellom bustadblokk B og C er kring 7 m høg, og avstanden til betongmuren er ca. 1,5 – 2,0 m. Det er identifisert delvis avløyste blokker i både nedre og øvre del av skjeringa i dette området (blått omriss).
