**Oppfølging geologisk
vurdering for
byggeprosjekt
Lonsåsen, Alver
kommune**

Sunnfjord Geo Center

Prosjektinformasjon og status		
Dokumentnr.:	Dokumenttittel:	
2018-10-158C	Oppfølging geologisk vurdering for byggeprosjekt Lonsåsen, Alver kommune	
Revisjon:	Skildring:	Leveransedato:
0	Godkjent notat	30.08.2021
Kontraktør:

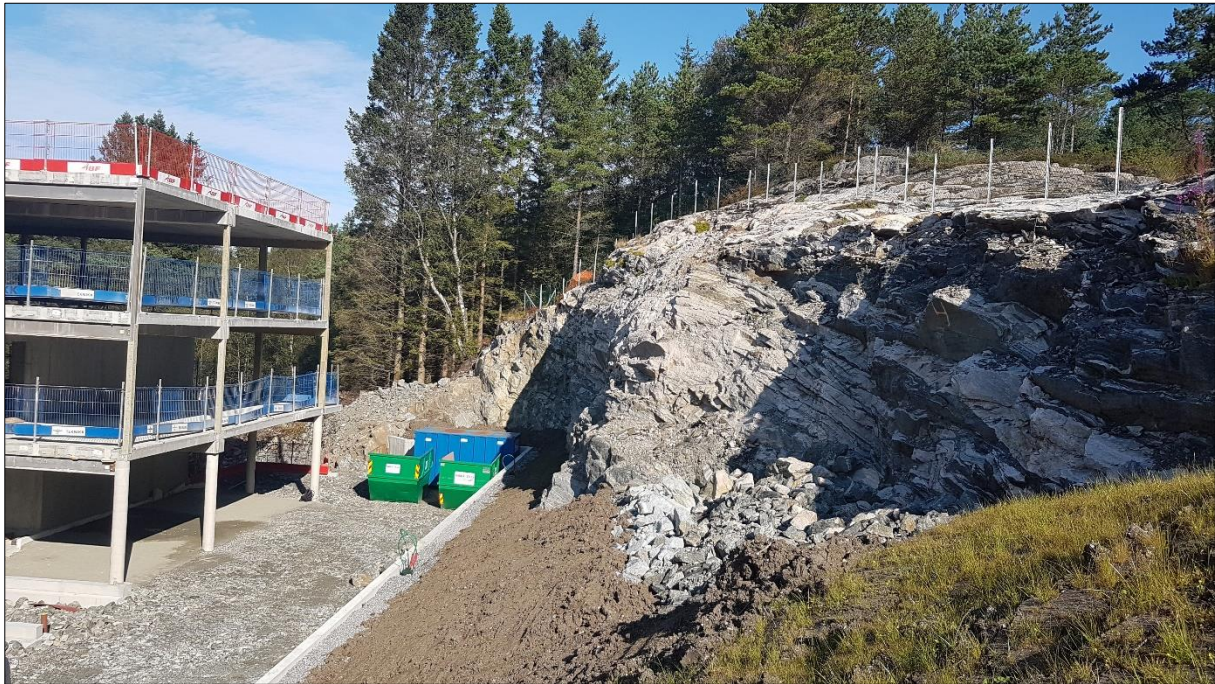
Figur 2 viser oversiktsbilete av skjeringa. Skjeringa er opp mot 7 m høg på det høgste. Det er mura ein ca. 1 m høg betongmur nedanfor skjeringa, og det er planlagt eit flettverksgjerde på 1,1 m oppå denne for å sperra av området nedanfor skjeringa for ferdsel. Betongmuren har ein avstand på ca. 2 m frå foten av skjeringa i nordlegaste del. 15 meter lenger sør svingar skjeringa austover og avstanden til betongmuren vert større og skjeringa lågare (til høgre i Figur 2). Mellom betongmur og skjering er det fylt igjen med fyllmassar og jord øvst.

Som skildra i tidlegare notat (SGC, 2020) er bergarten granittisk gneis der foliasjonen har eitt fall på kring 60° mot aust. Dette gjer at det etter sprenging og reinsk framleis er område med overheng, og overflata til skjeringa er ujamn. Skjeringa er mest oppsprokka i nordlegaste del, der det er eit kaotisk og tett sprekkemønster som vil gje utfall av hovudsakleg stein og små blokker. Mot sør er overflata til skjeringa meir prega av fleire område med overheng, og blant fleire av desse er det observert vertikale sprekkar (Figur 3). Større avstand mellom sprekkene gjer at sannsynet for utrasing her er lågare enn i nordlege del, men ein må forventa at det kan losna blokker med lengste akse opp mot ca. 0,5 meter i dette området, og det er òg fare for hyppigare utfall av mindre blokker og stein. Sprekkene er hovudsakleg ein konsekvens av sprenginga og dominerande sprekkplan er vertikalt og langs foliasjonsplanet. Ut i frå overflata til skjeringa er det forventa at det vil losna smått materiale jamleg, og sannsynet for utrasing av større blokker med lengste akse opp mot 0,5 m er vurdert som større enn 1/100 per år.

Avstanden frå betongmur og til skjeringsfot er ca. 2 m . Flettverksgjerdet på 1,1 m ovanfor her kan stoppa mindre steinar/steinsprut, men for å unngå at utfall frå skjeringa når forbi gjerdet er ein avhengig av at dei landar i området mellom skjering og betongmur. Relativt låg fallhøgde, eit dempane underlag og relativt små blokker, gjer at energien då vil verte absorbert i underlaget. Sidan overflata til skjeringa har ei ujamn overflate vil utfall frå øvre del kunna treffa utstikkande parti i skjeringa lenger nede og dermed skifta retning utover og nå over eller eventuelt gjennom flettverksgjerdet avhengig av energinivå. Det vil vera ca. 5 m frå topp av flettverksgjerde til topp av skjering og SGC vurderer at særleg stein og mindre blokker som får

1-2 meter fritt fall før dei treff eit utstikkande parti kan endra retning nok til å nå over gjerdet og ut i uteområdet. Sannsynet for at dette skjer vert vurdert som større enn 1/1000 per år langs skjeringa frå nord til der den svingar austover. SGC vurderer difor at planlagt sikringstiltak ikkje er nok til at uteområdet oppfyller krava til tryggleiksklasse S2 i dette området. I denne delen av skjeringa anbefalar SGC at det vert sikra med steinsprangnett.

Figur 2: Oversiktsbilde av nordlege skjering ved bustadblokk AB. Biletet er tatt mot nord.

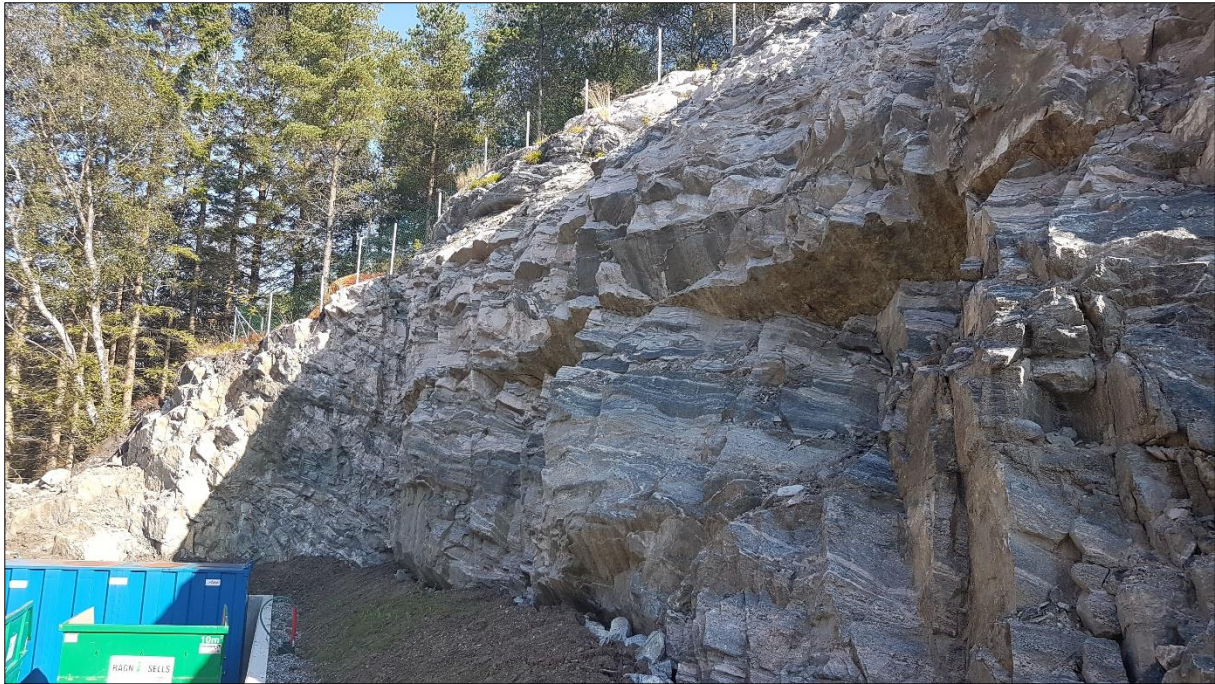
Der skjeringa svingar austover er fallhøgda lågare og det er mindre sannsyn for at utfall endrar retning. Her vil det vera tilstrekkeleg å sperra av området, men dersom ein sikrar med nett vil ein kunne frigjera større areal under, til for eksempel blomebed/ferdsel.

Figur 3: Skjeringa frå nordlege del og til der den svingar austover. Overflata er mest oppsprokke i nordlege del, men det er fare for utfall av større blokker i sørlege del. Biletet er tatt mot nord.

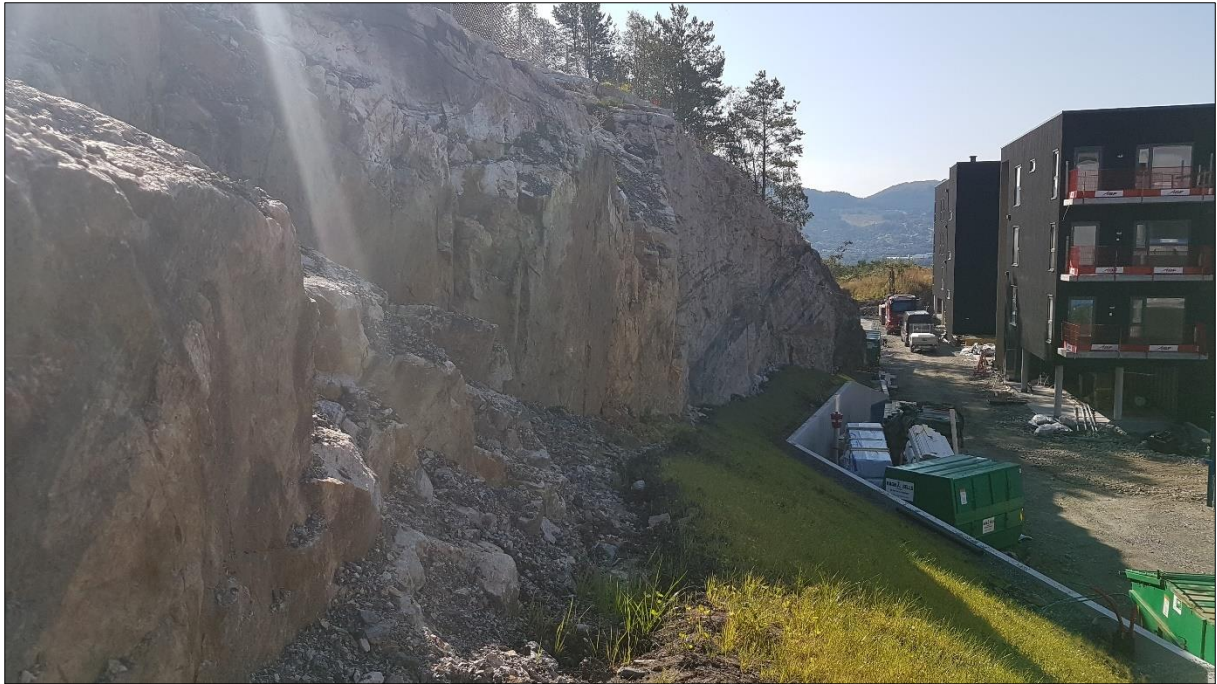
Skjeringa vidare mot sør frå enden av bustadblokk C og sørover vert gradvis lågare med større avstand til betongmur og her vurderer SGC at det ikkje er fare for utfall som kan nå over eller gjennom flettverksgjerde på grunn av låg fallhøgde og generelt stabil overflate. Ovanfor bustadblokk D er det urørt berggrunn som i tidlegare vurderingar er vurdert som stabilt utan fare for utfall med skadepotensiale.

Figur 5: Oversiktsbilde av skjeringa frå området mellom bustadblokk B og C (fremste synlege bustadblokk i biletet). Biletet er tatt mot sør.

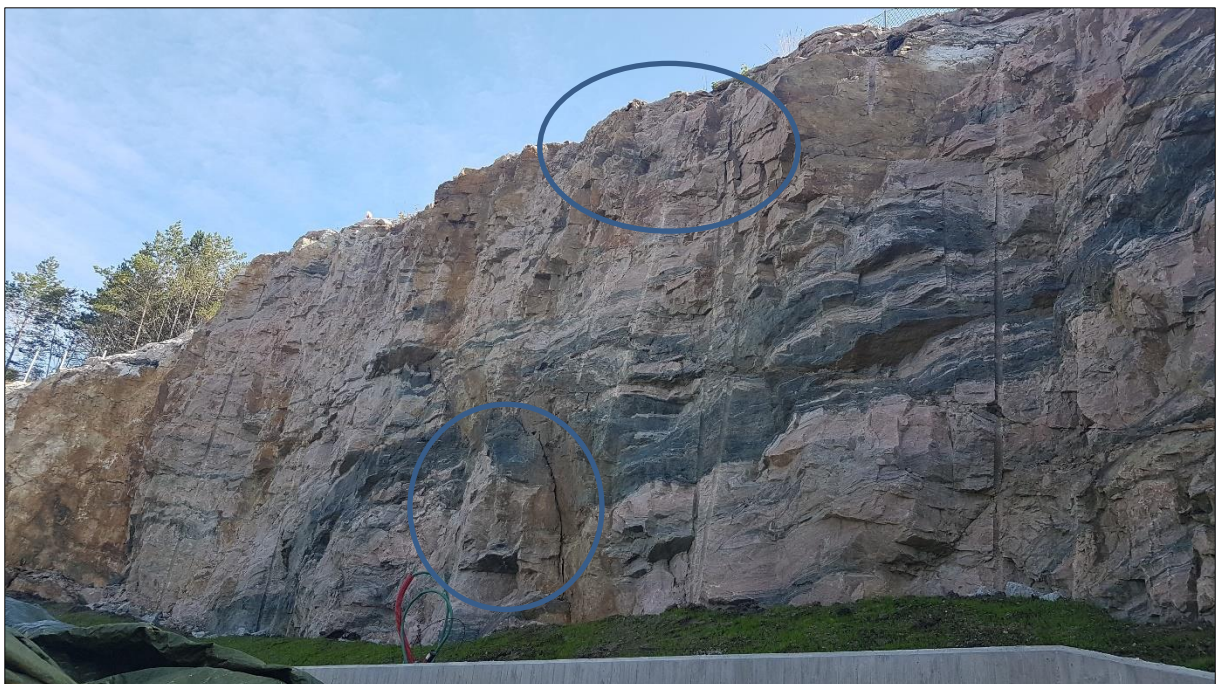
Frå der skjeringa har nok høgde, og er oppsprokke nok til å få utfall, er avstanden til betongmuren kring 5 m i nordlegaste del. Sørover vert denne avstanden redusert til ca. 1,5 – 2 m på det smalaste i det opne området mellom blokk B og C, der skjeringa er kring 7 m høg. Flettverksgjerdet på 1,1 m er planlagt brukt over betongmuren langs denne delen av skjeringa òg, for å gjera området under skjeringa utilgjengeleg for ferdsel. For å unngå utfall over eller gjennom flettverksgjerdet er ein difor avhengig av at utfalla fell direkte ned ved skjeringsfot utan å endre retning utover. Sjølv om det generelt er mindre oppsprokke i dette området, er det observert både vertikale og horisontale sprekkeplan (langs foliasjonsplan) i dette området. Skjeringa har fleire delvis avløyste blokker, på grunn av vertikale sprekkeplan som resultat av sprenginga, både i nedre del og i øvre del (Figur 6 og Figur 7). Den jamne overflata til fjellskjeringa gjer at sannsynet for at utfall skal treffa utstikkande parti og endra retning utover over eller eventuelt gjennom flettverksgjerdet er lågare her enn for skjeringa ved bustadblokk AB. Sidan det er delvis avløyste blokker i øvre del av skjeringa i området der avstanden til betongmur/flettverksgjerde er under 2 m, kan det ikkje utelukkast at utfall kan nå uteområdet.

Slik overflata til skjeringa er på synfaringstidspunkt vurderer SGC at sannsynet for at dette skjer er større enn 1/1000 per år, og at krava til tryggleiksklasse S2 difor ikkje er oppfylt for uteområdet her. Dei delvis avløyste blokkene som har potensiale til å nå uteområde er flak som kan reinskast enten ved spett eller lett piggarm. Ved å fjerna desse ustabile partia kan ein redusera sannsynet for utrasing til eit nivå som gjer at sannsynet for utrasing som når uteområdet vert mindre enn 1/1000 per år. Dersom det er område som ikkje lar seg reinska, eller ein under arbeidet avdekkjer djupare sprekkeplan må dette vurderast av geolog. Under reinsking må det òg fjernast laust materiale (restar frå fyllmassar) som ligg langs skjeringstopp. Det må utførast ny inspeksjon av skjeringa når reinsking er utført. Sprekker i skjeringar kan utvikle seg med tida, og dersom ein går for løysing med reinsking må det vera krav om jamleg ettersyn av skjeringa for å vurderer om det har oppstått nye ustabile område i øvre del av skjeringa som kan nå uteområdet. Sikringstiltak som krev jamleg ettersyn vert vurdert som dårlegare enn meir permanente sikringstiltak. Avsperring med flettverksgjerde er heller ingen garanti for at ingen oppheld seg under skjeringa. SGC anbefalar at skjeringa her vert sikra direkte med steinsprangnett.

Figur 6: Skjeringa i området mellom bustadblokk B og C er kring 7 m høg, og avstanden til betongmuren er ca. 1,5 – 2,0 m. Det er identifisert delvis avløyste blokker i både nedre og øvre del av skjeringa i dette området (blått omriss).

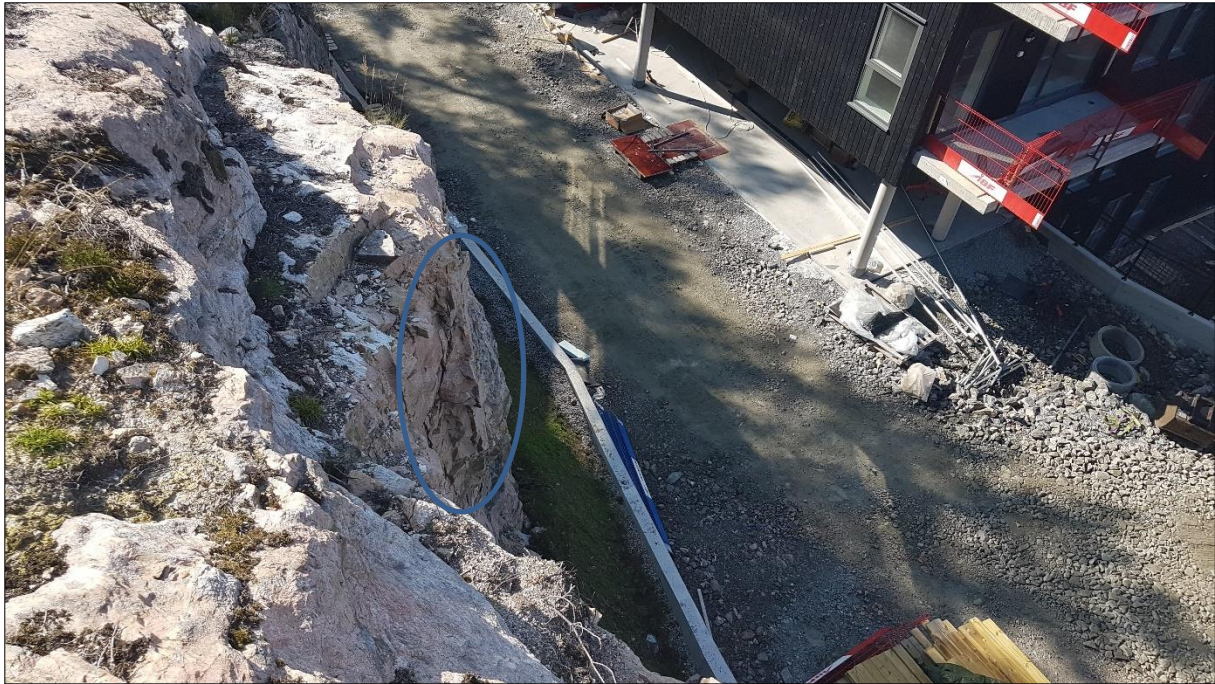
Figur 7: Same området som Figur 6 sett ovanfor. Vertikale sprekker i øvre del gjer at det er fare for utrasing av blokker som har potensiale til å endre retning og nå over gjerdet. Blått omriss markerer ei delvis avløyst blokk.
