# TILSTANDSRAPPORT

## D/S OSTER

**Doc. Id** : S029-106-K592-2  
**Project no.** : S029  
**Date** : 08.06.2021  
**Rev** : 2 (01.07.2021)  
**Sign.** : HY

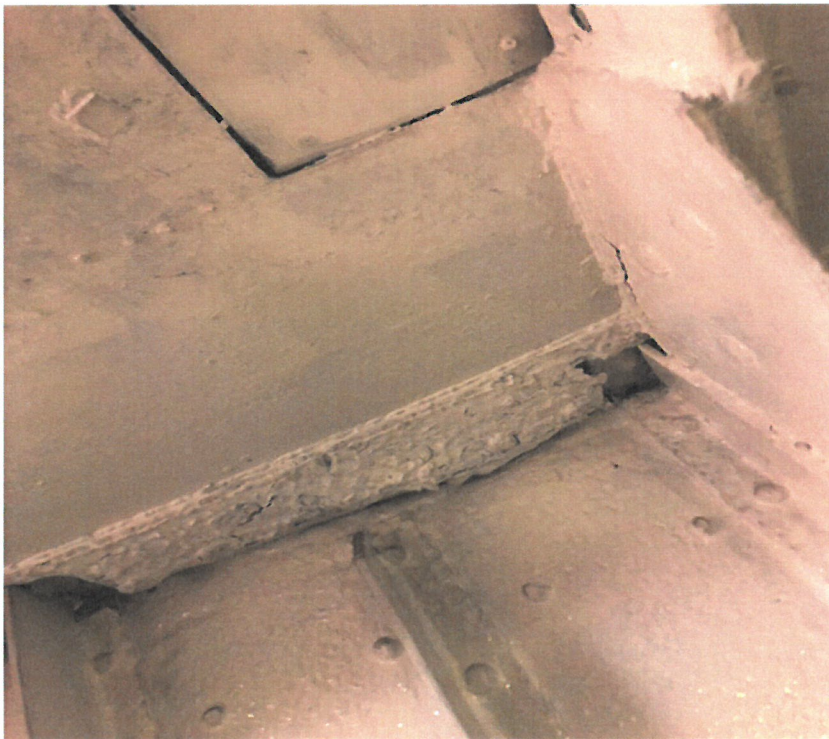
I hele maskinromsområde kan det registreres betydelig rustsprengning i nedre del av rennesten i hoveddekk, dette gjelder både på SB og BB side.

Bildene under viser hvordan dette ser ut, sett fra maskinrommet:

Etter hvert som tiden har gått har det oppstått nye lekkasjer som har medført tildels kraftig rustsprenging i rennesteinen.

Rennesteinen i maskinroms området må skiftes/utbedres i sin helhet. Dette vurderes utført på følgende måte:

Rennestein i maskinrom under hoved dekk, SB og BB sider, må repareres i sin helhet. Her må hoved dekk (tredekk) demonteres i et område.

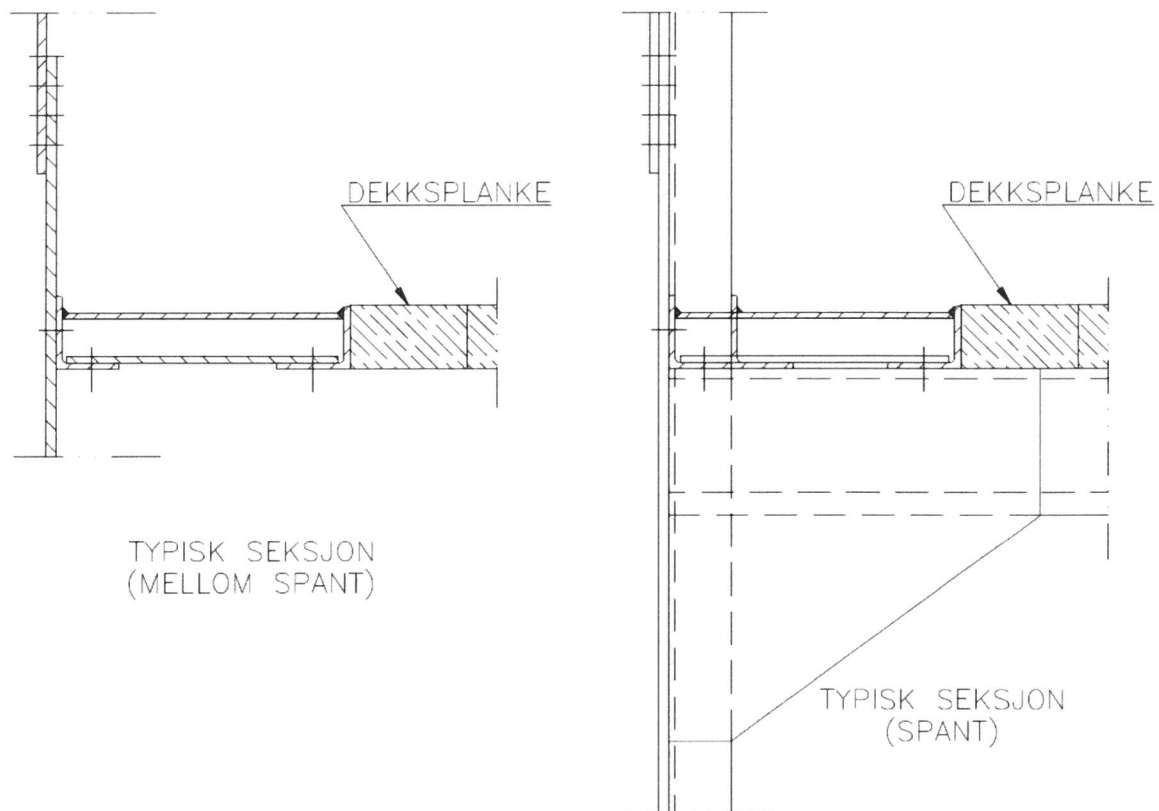
Skissene viser hvordan rennesteinen opprinnelig ble bygget:

På et senere tidspunkt (usikkert når), sannsynligvis på grunn av rust problemer og muligens lekkasje, ble det sveist inn en ekstra stålplate i øvre del av rennesteinen, slik det er vist på skissene over.
