Jordkjellar i Alversund,
gnr 137 bnr 14,
Alver kommune

Fotodokumentasjon med
merknader

Haakon Aase Tørrmuring
Litlebergen 29, 5919 Frekhaug
E-post: haa-aase@online.no
Telefon: 918 71 129

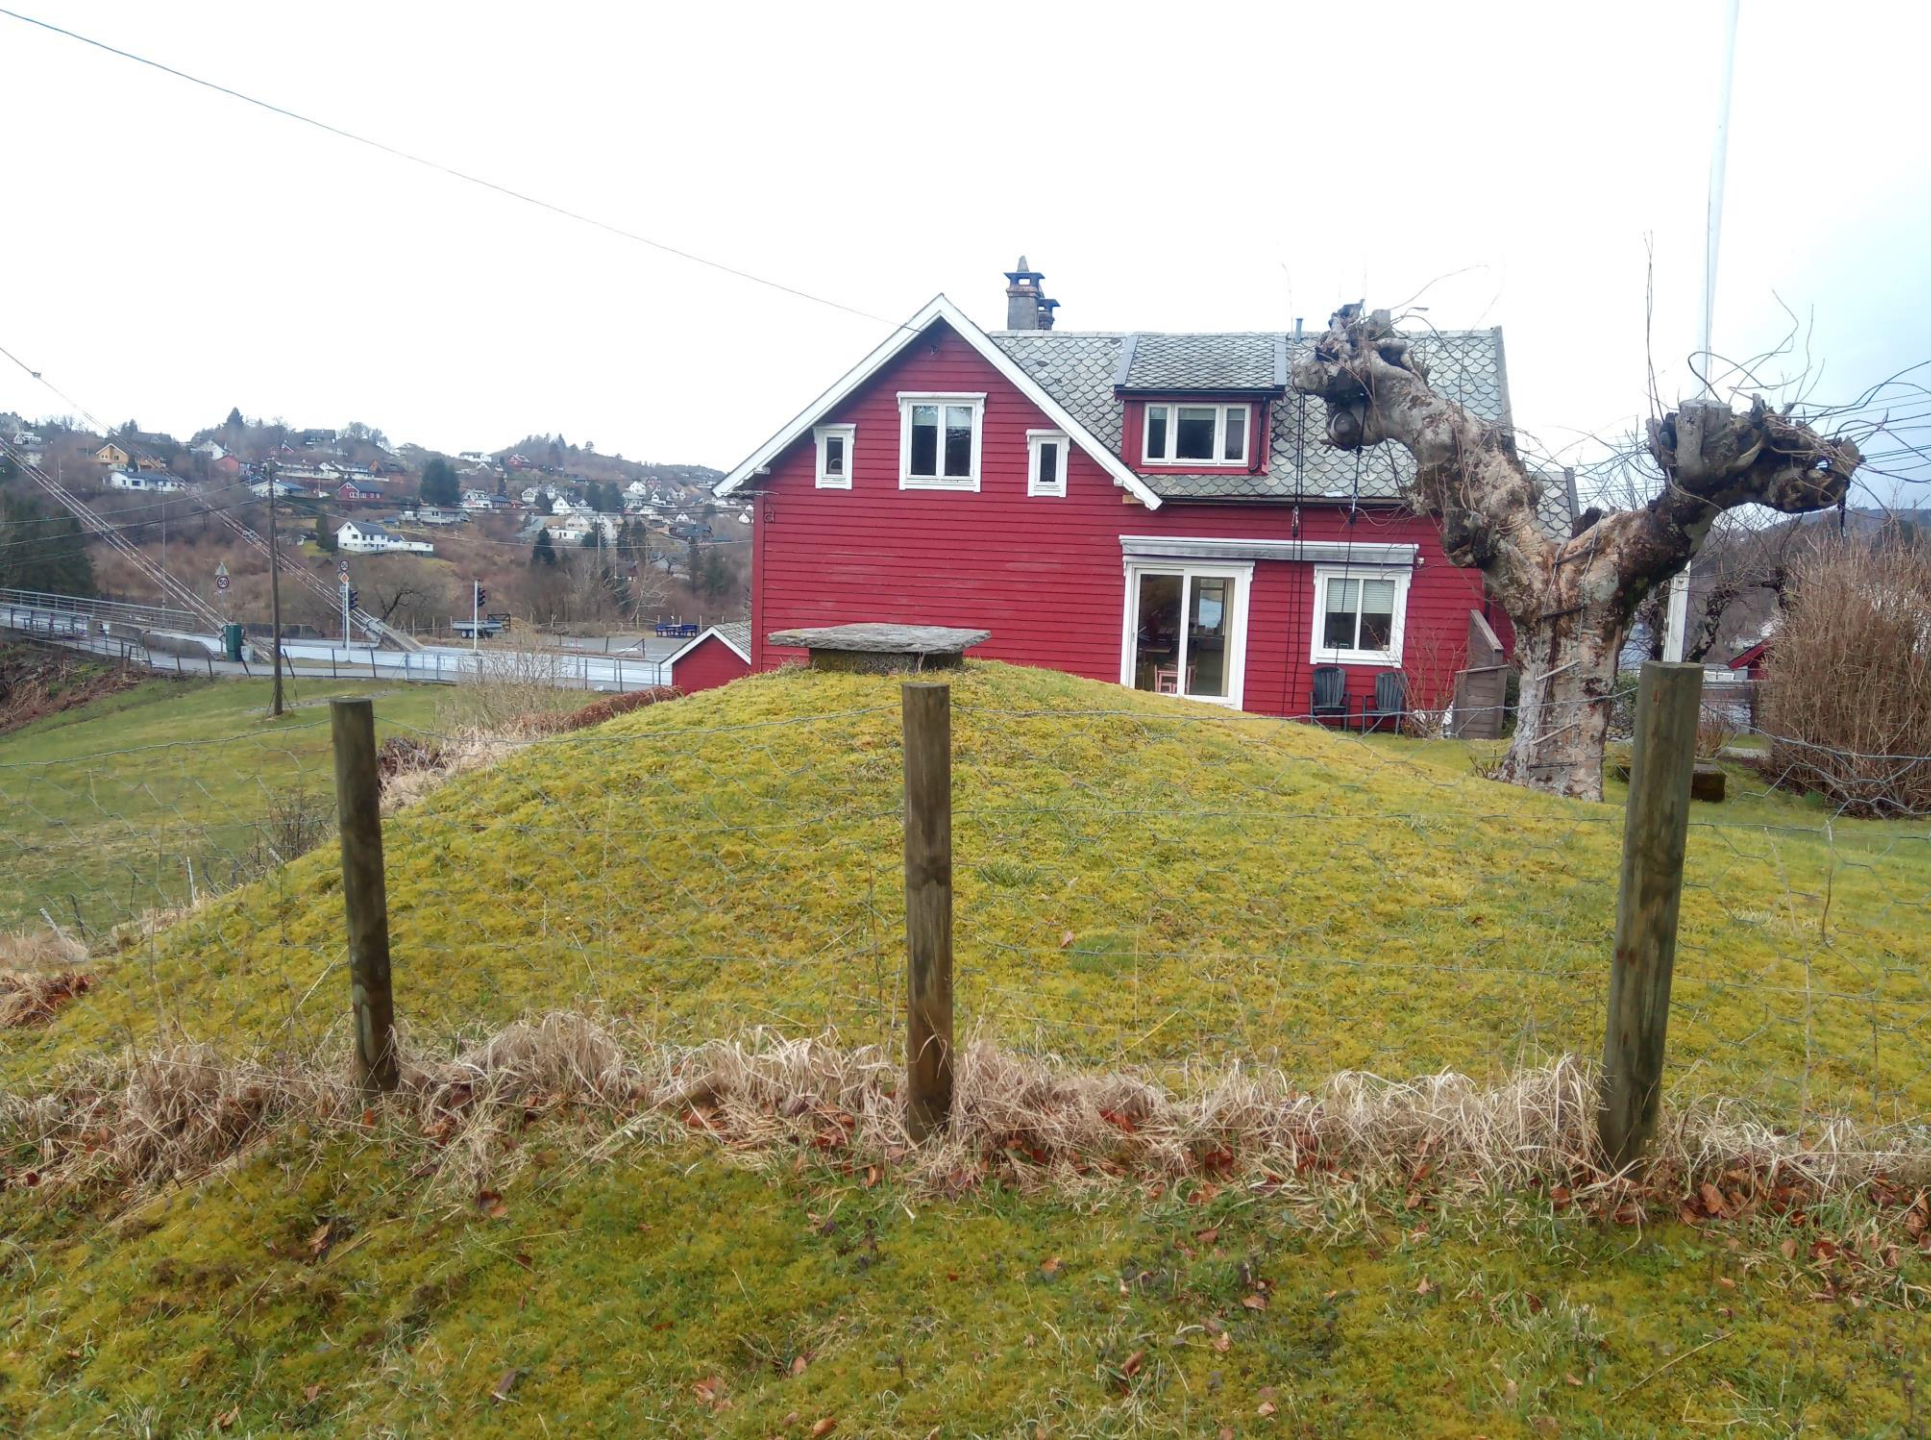
Potetkjellaren (nærmast i bildet) ligg sentralt plassert i gardstunet, i kort gangavstand frå våningshuset, fint arrondert mot terrenget til alle sider, og forma slik at det er god avrenning til sidene.

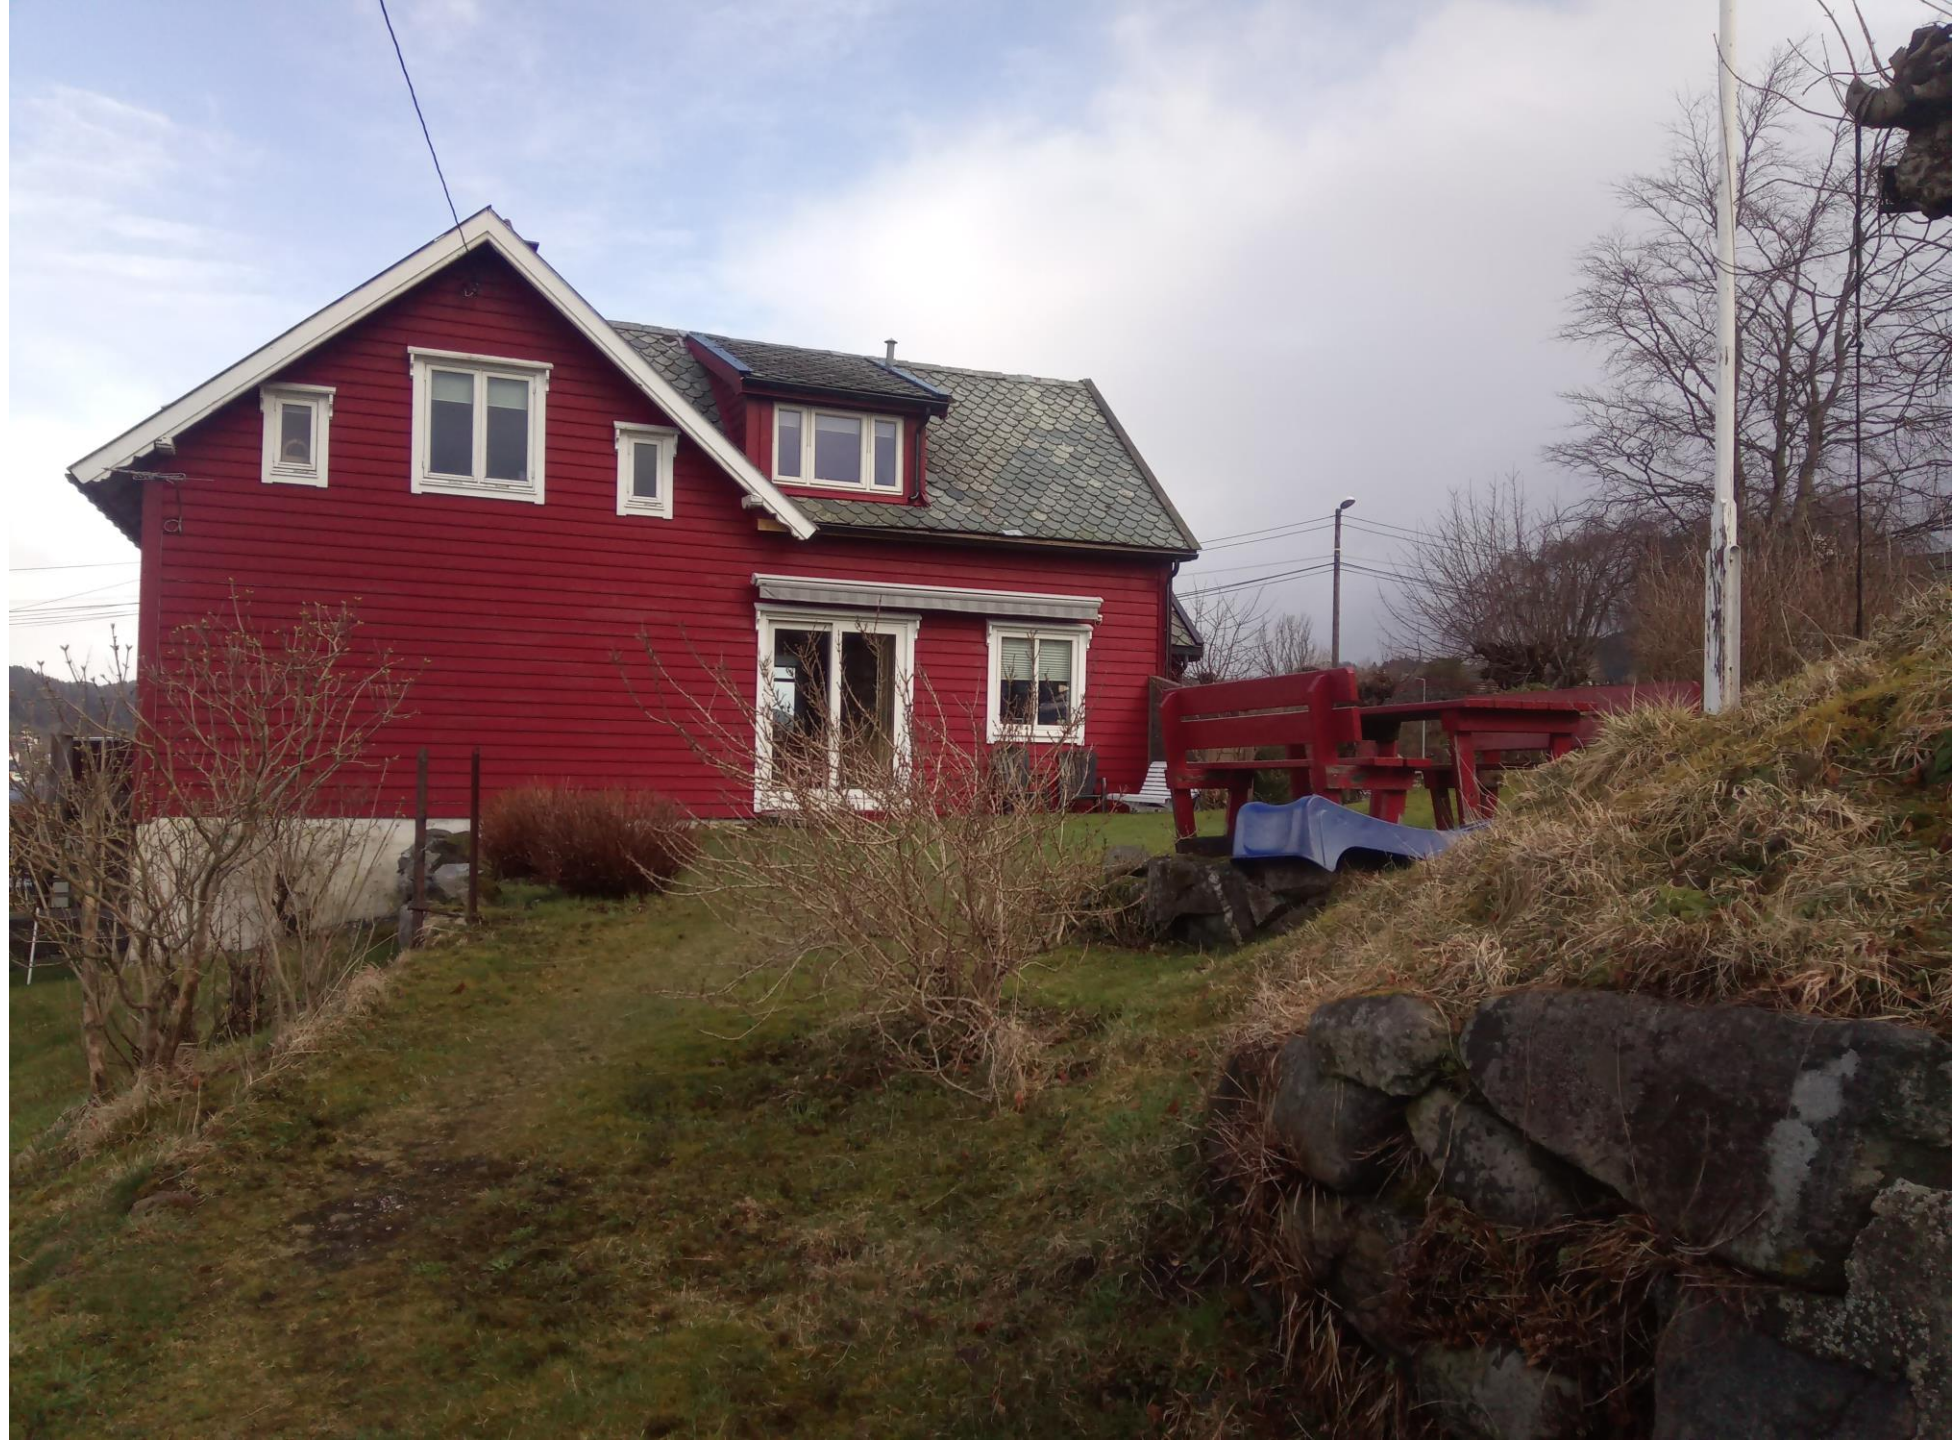
Som førre lysbilde.
Kort veg frå matlager
til kjøken!

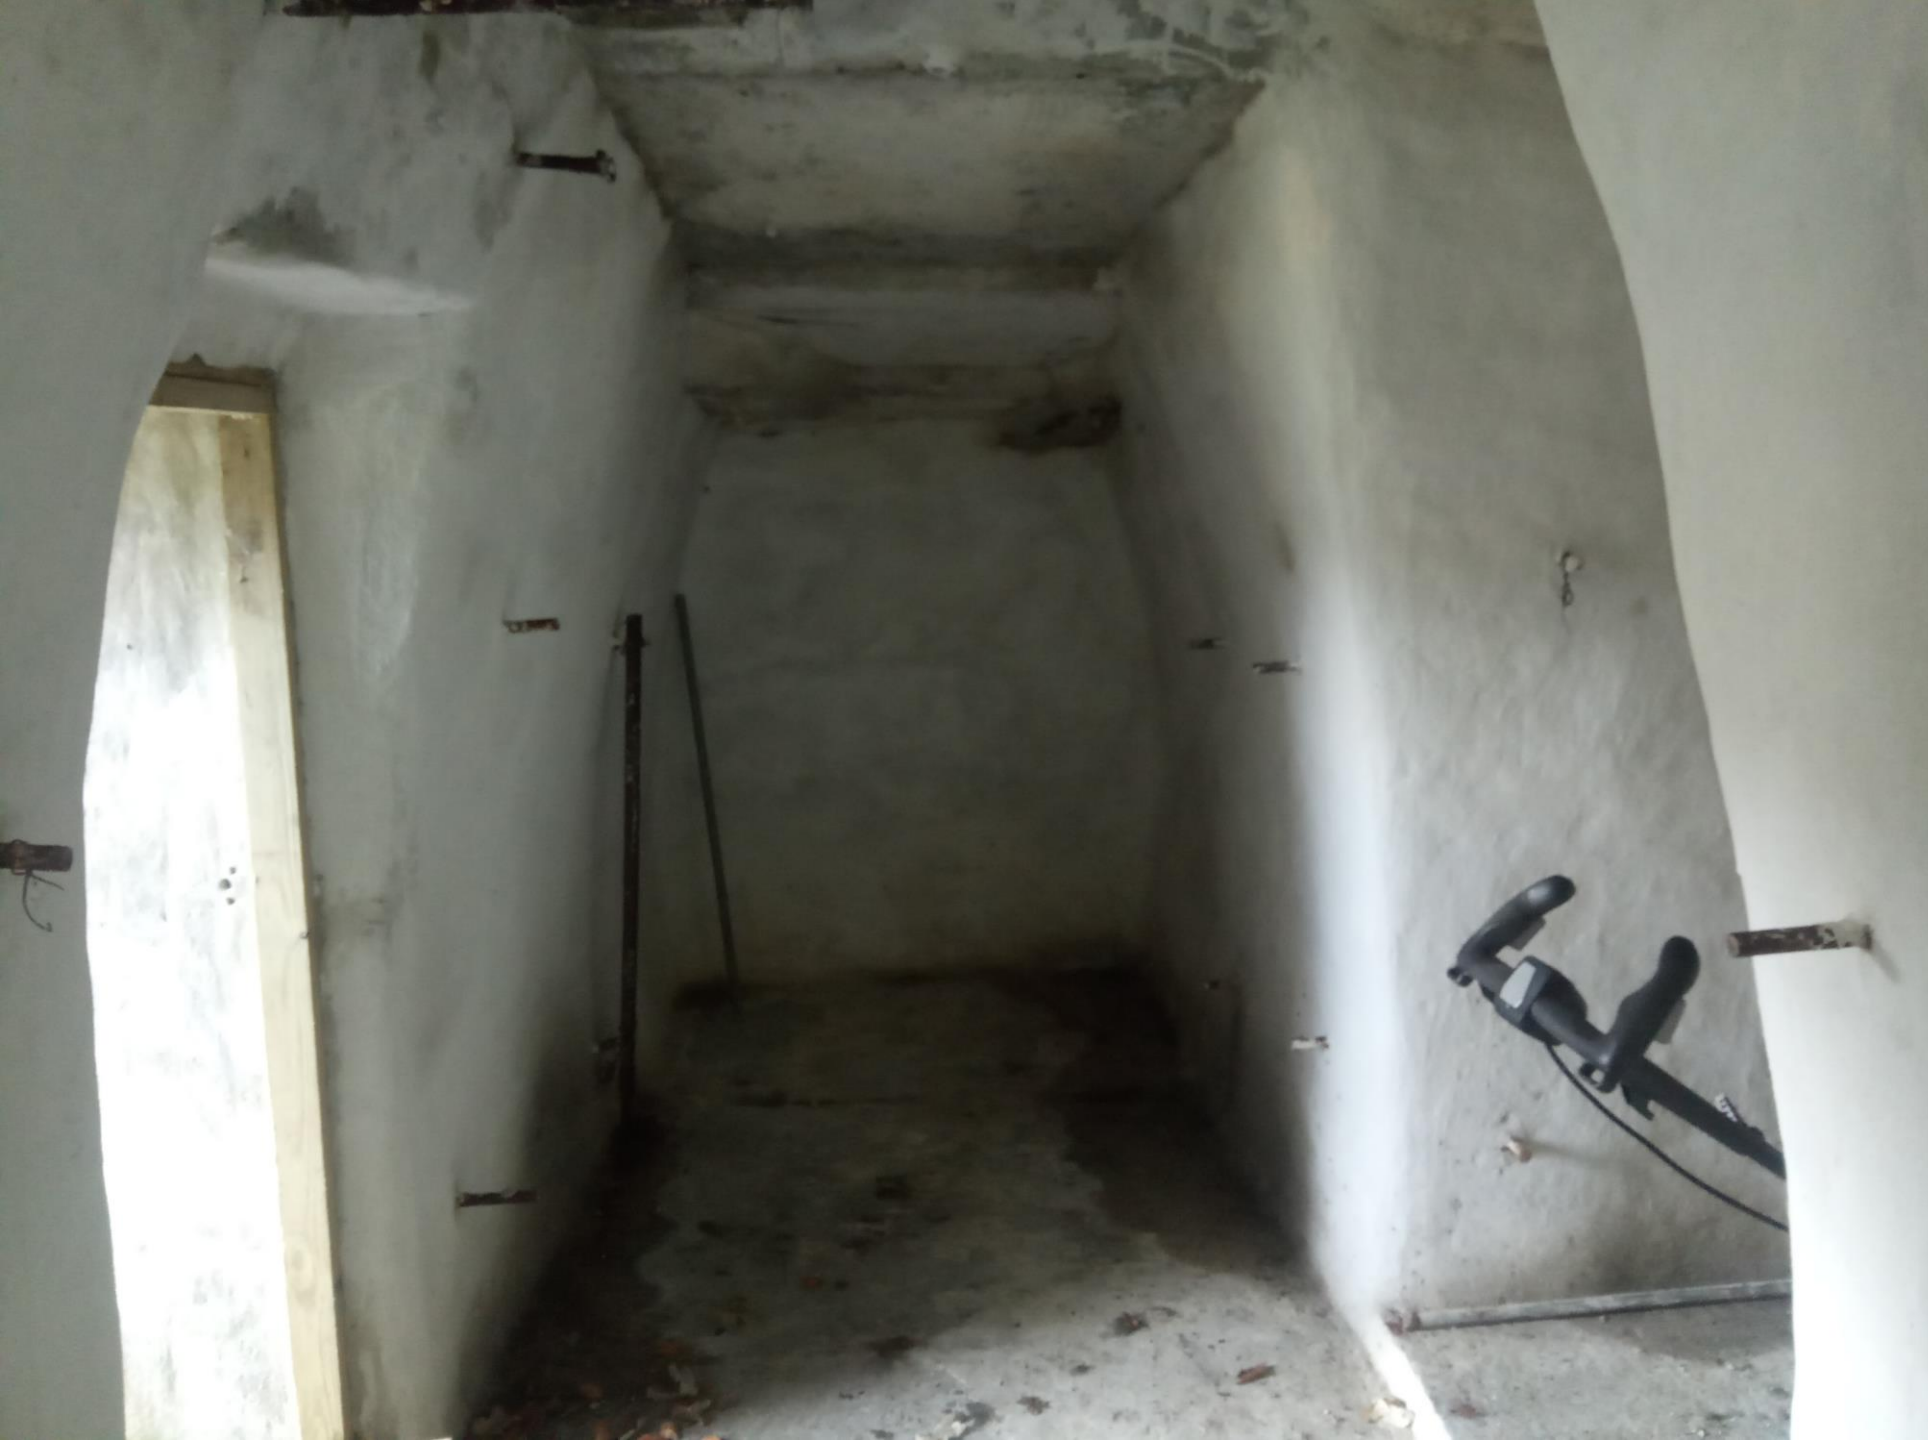
Denne jordkjellaren har ei litt spesiell form. Det er ein *krosskjellar*. Frå inngangen til venstre kjem ein inn i hovudrommet, som er ca. 5 m langt og 1,5 m breitt. Til høgre, vis a vis inngangsdøra, er det mura inn eit ekstra rom, ca. 2 m djupt. Samla sett, tek ein med smøget inn til kjellaren, får ein eit plan med form som ein kross. Derav namnet krosskjellar.

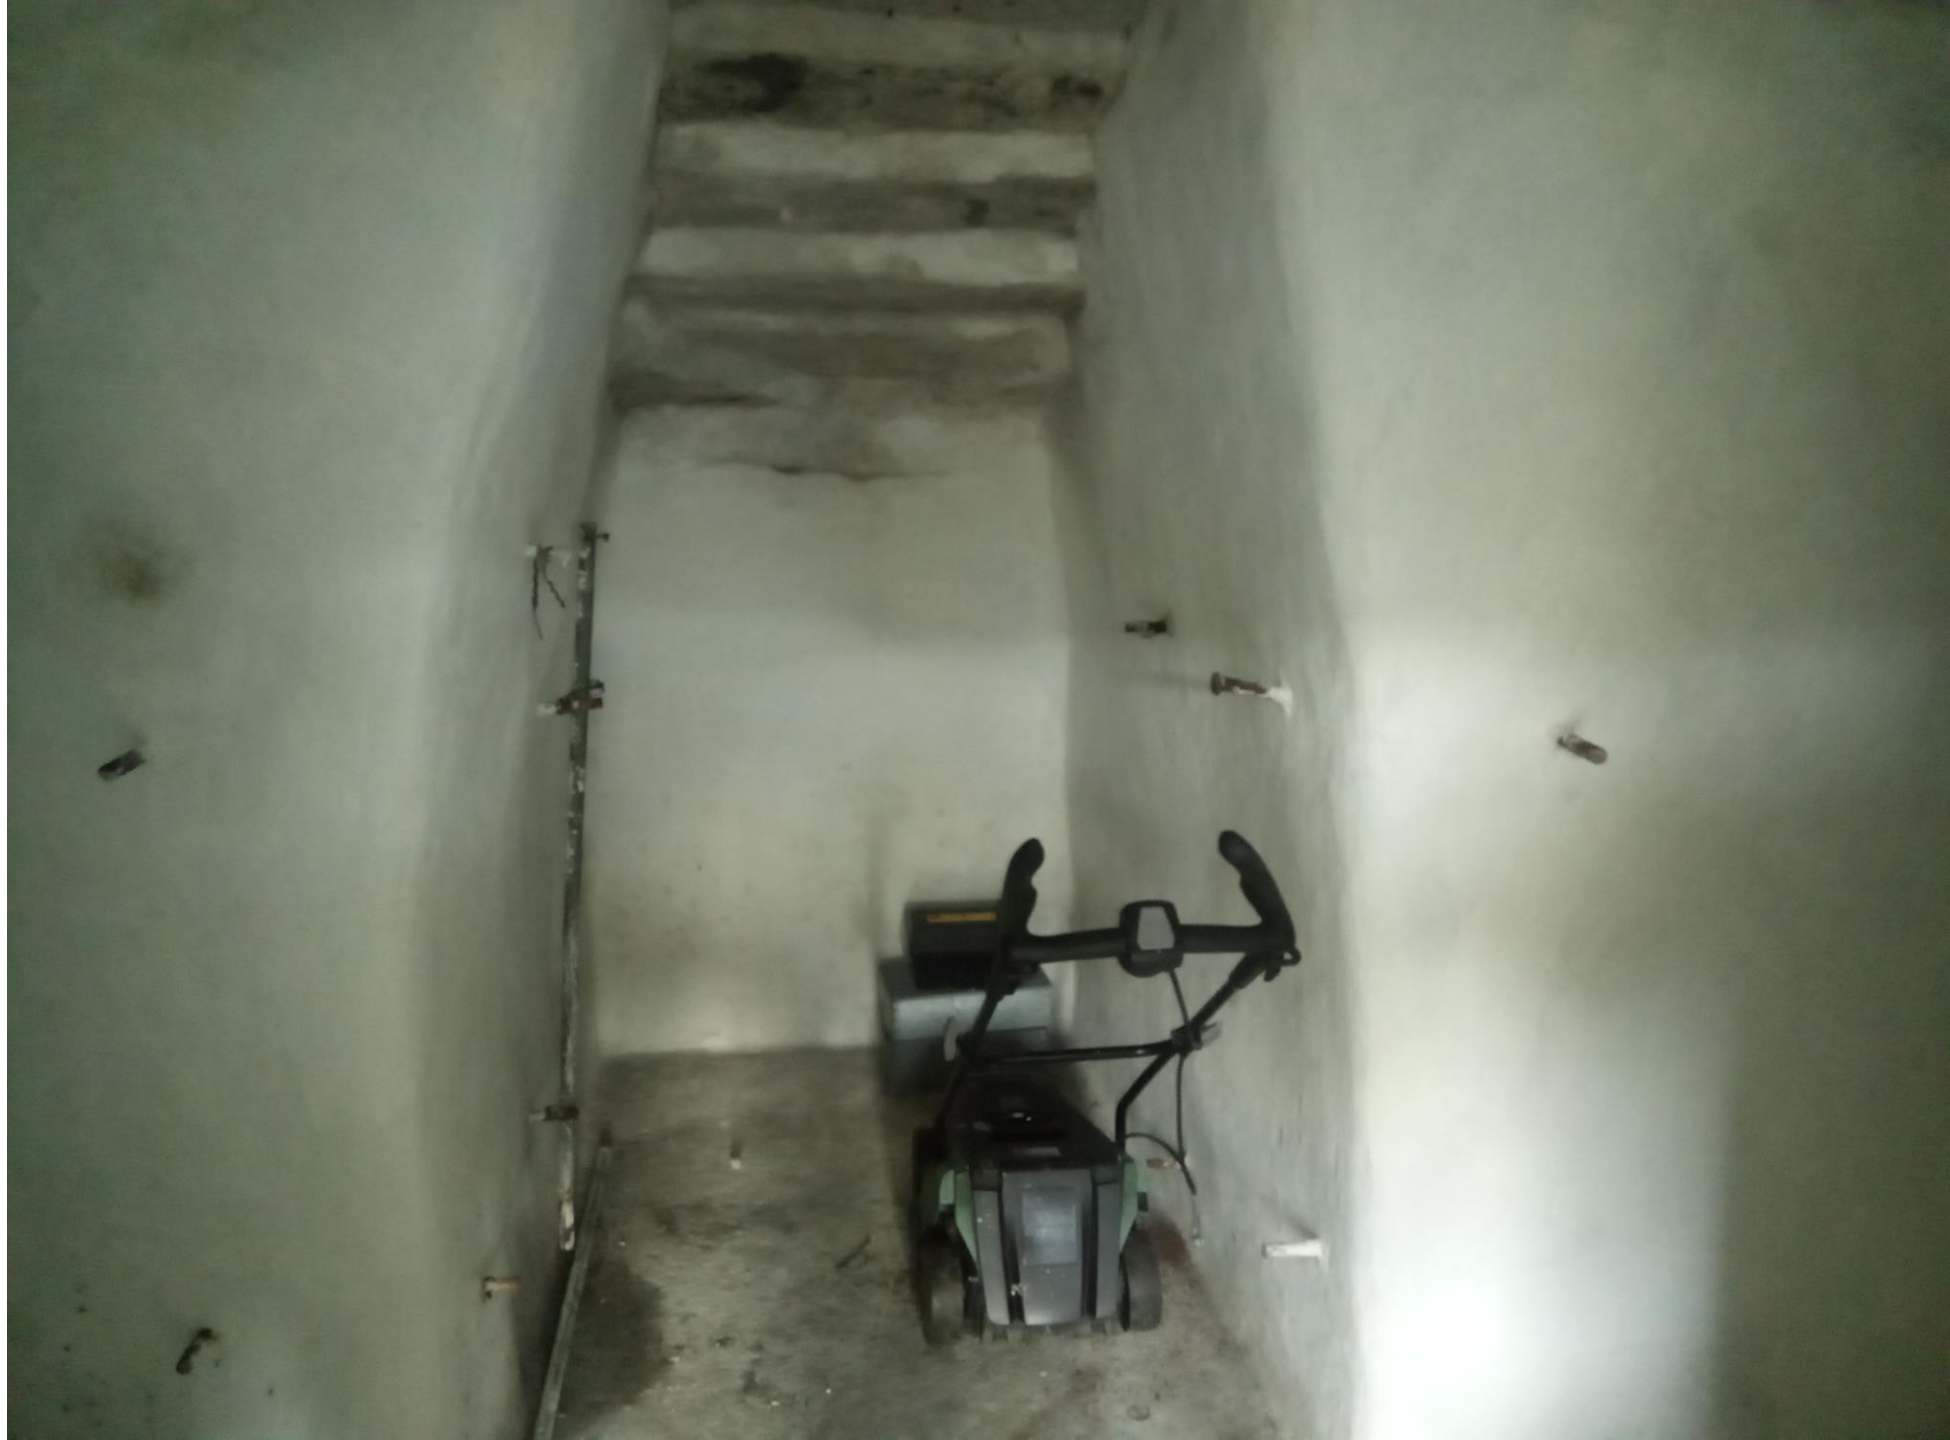
Den indre konstruksjonen er i svært god stand. Veggene er omhyggeleg mura, lite utkraging i sidene, berre svak helling innover, før ein kjem til overdekinga («taket»), som er lagd med fine jamne heller. Der er full ståhøgde i rommet. Etter opplysning frå eigar vart veggene pussa og kalka for ca. 40 år sidan.

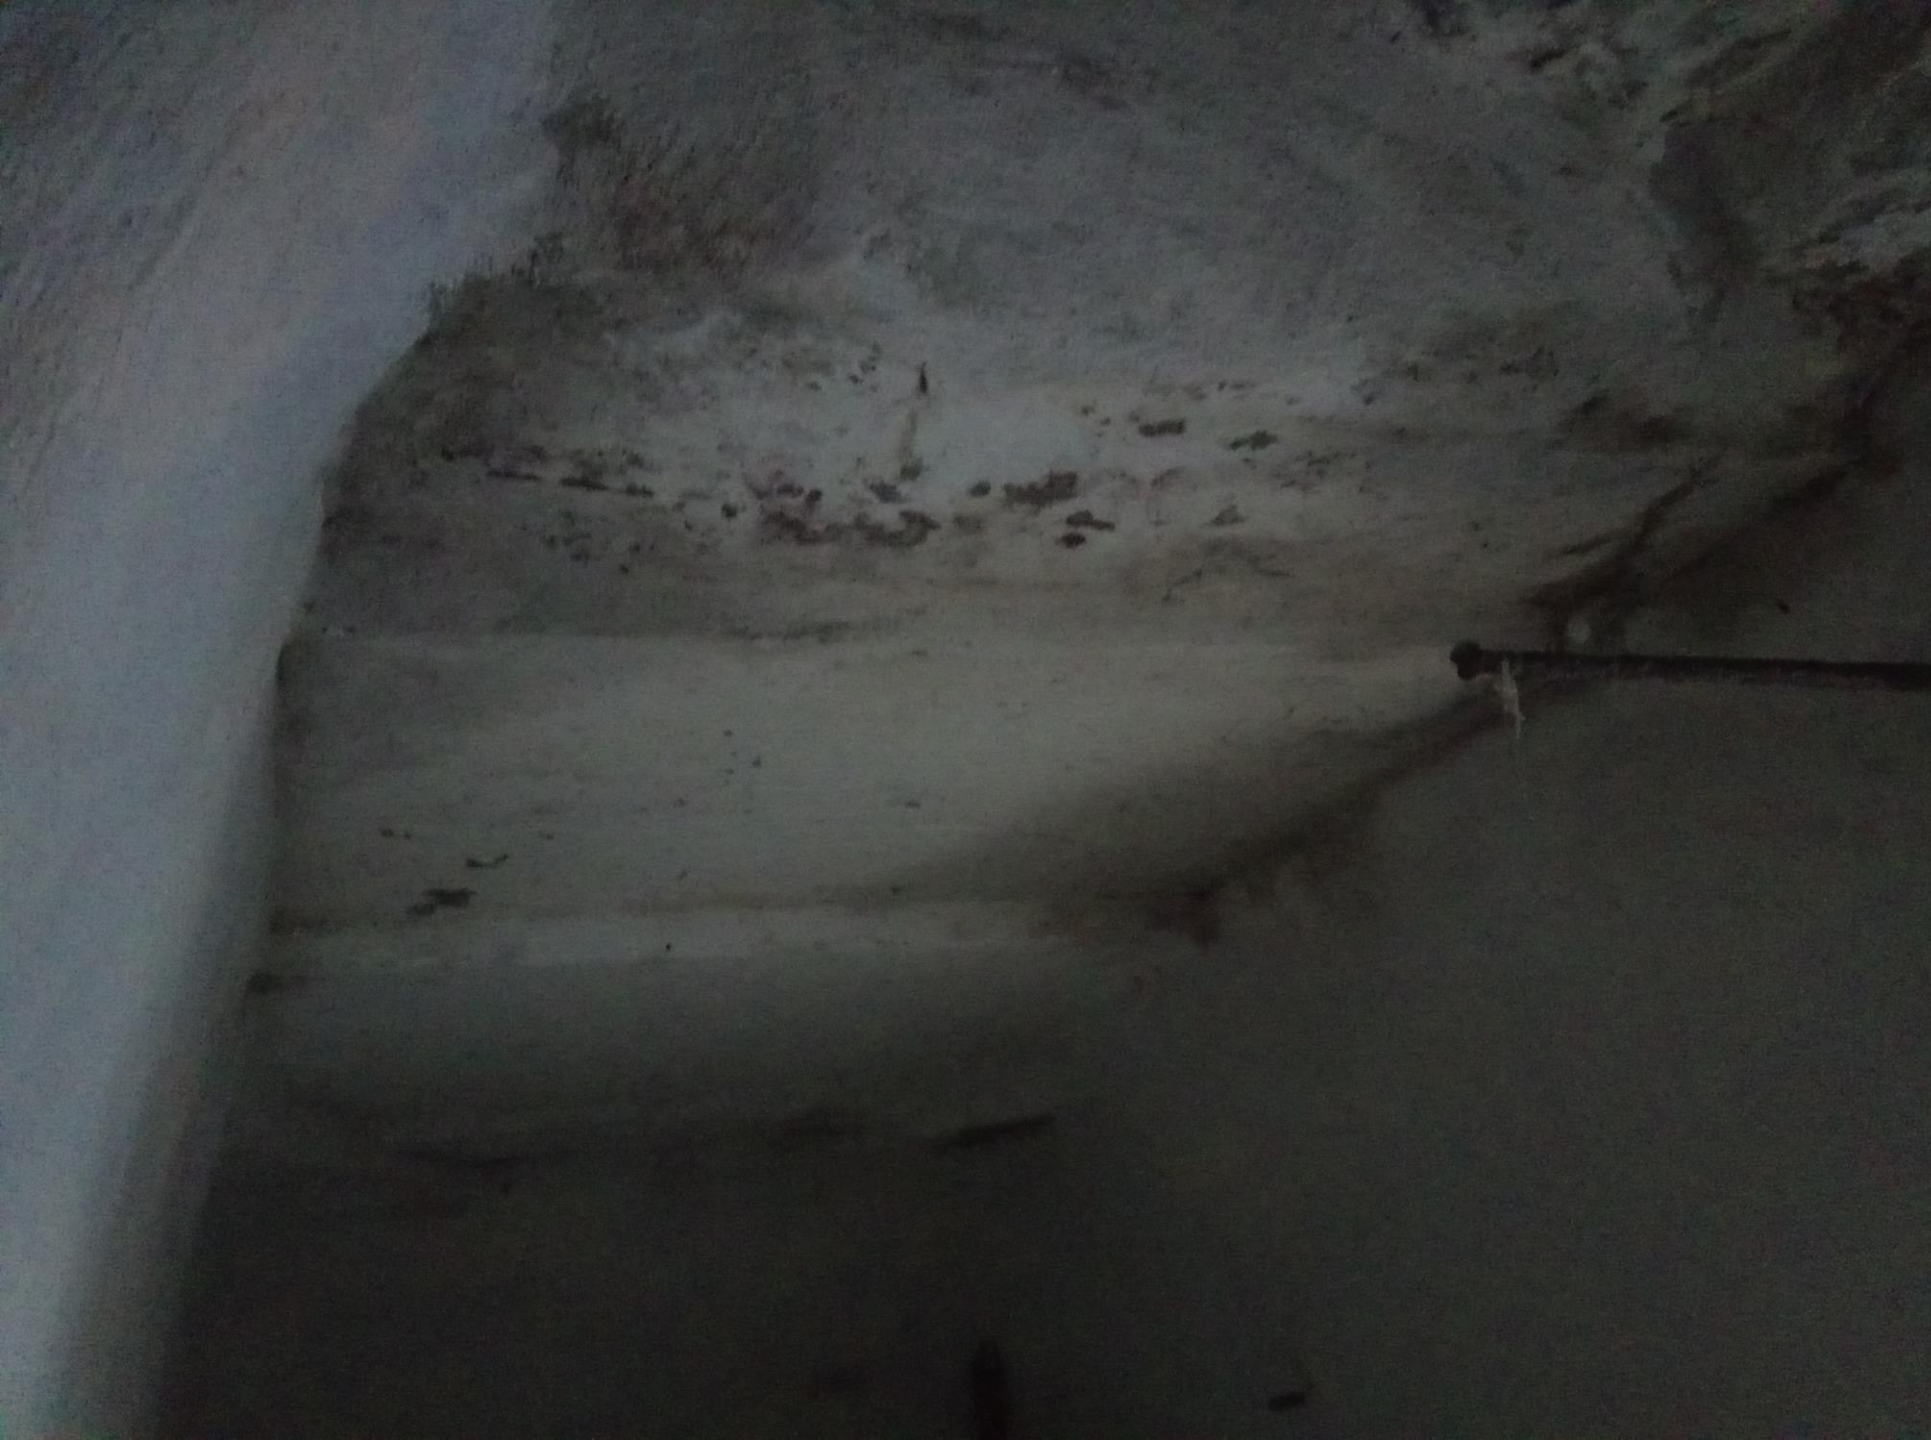
«Taket» i
jordkjellaren er
noggrant kraga inn
mot senter i
konstruksjonen der
også ljoren er mura
inn.

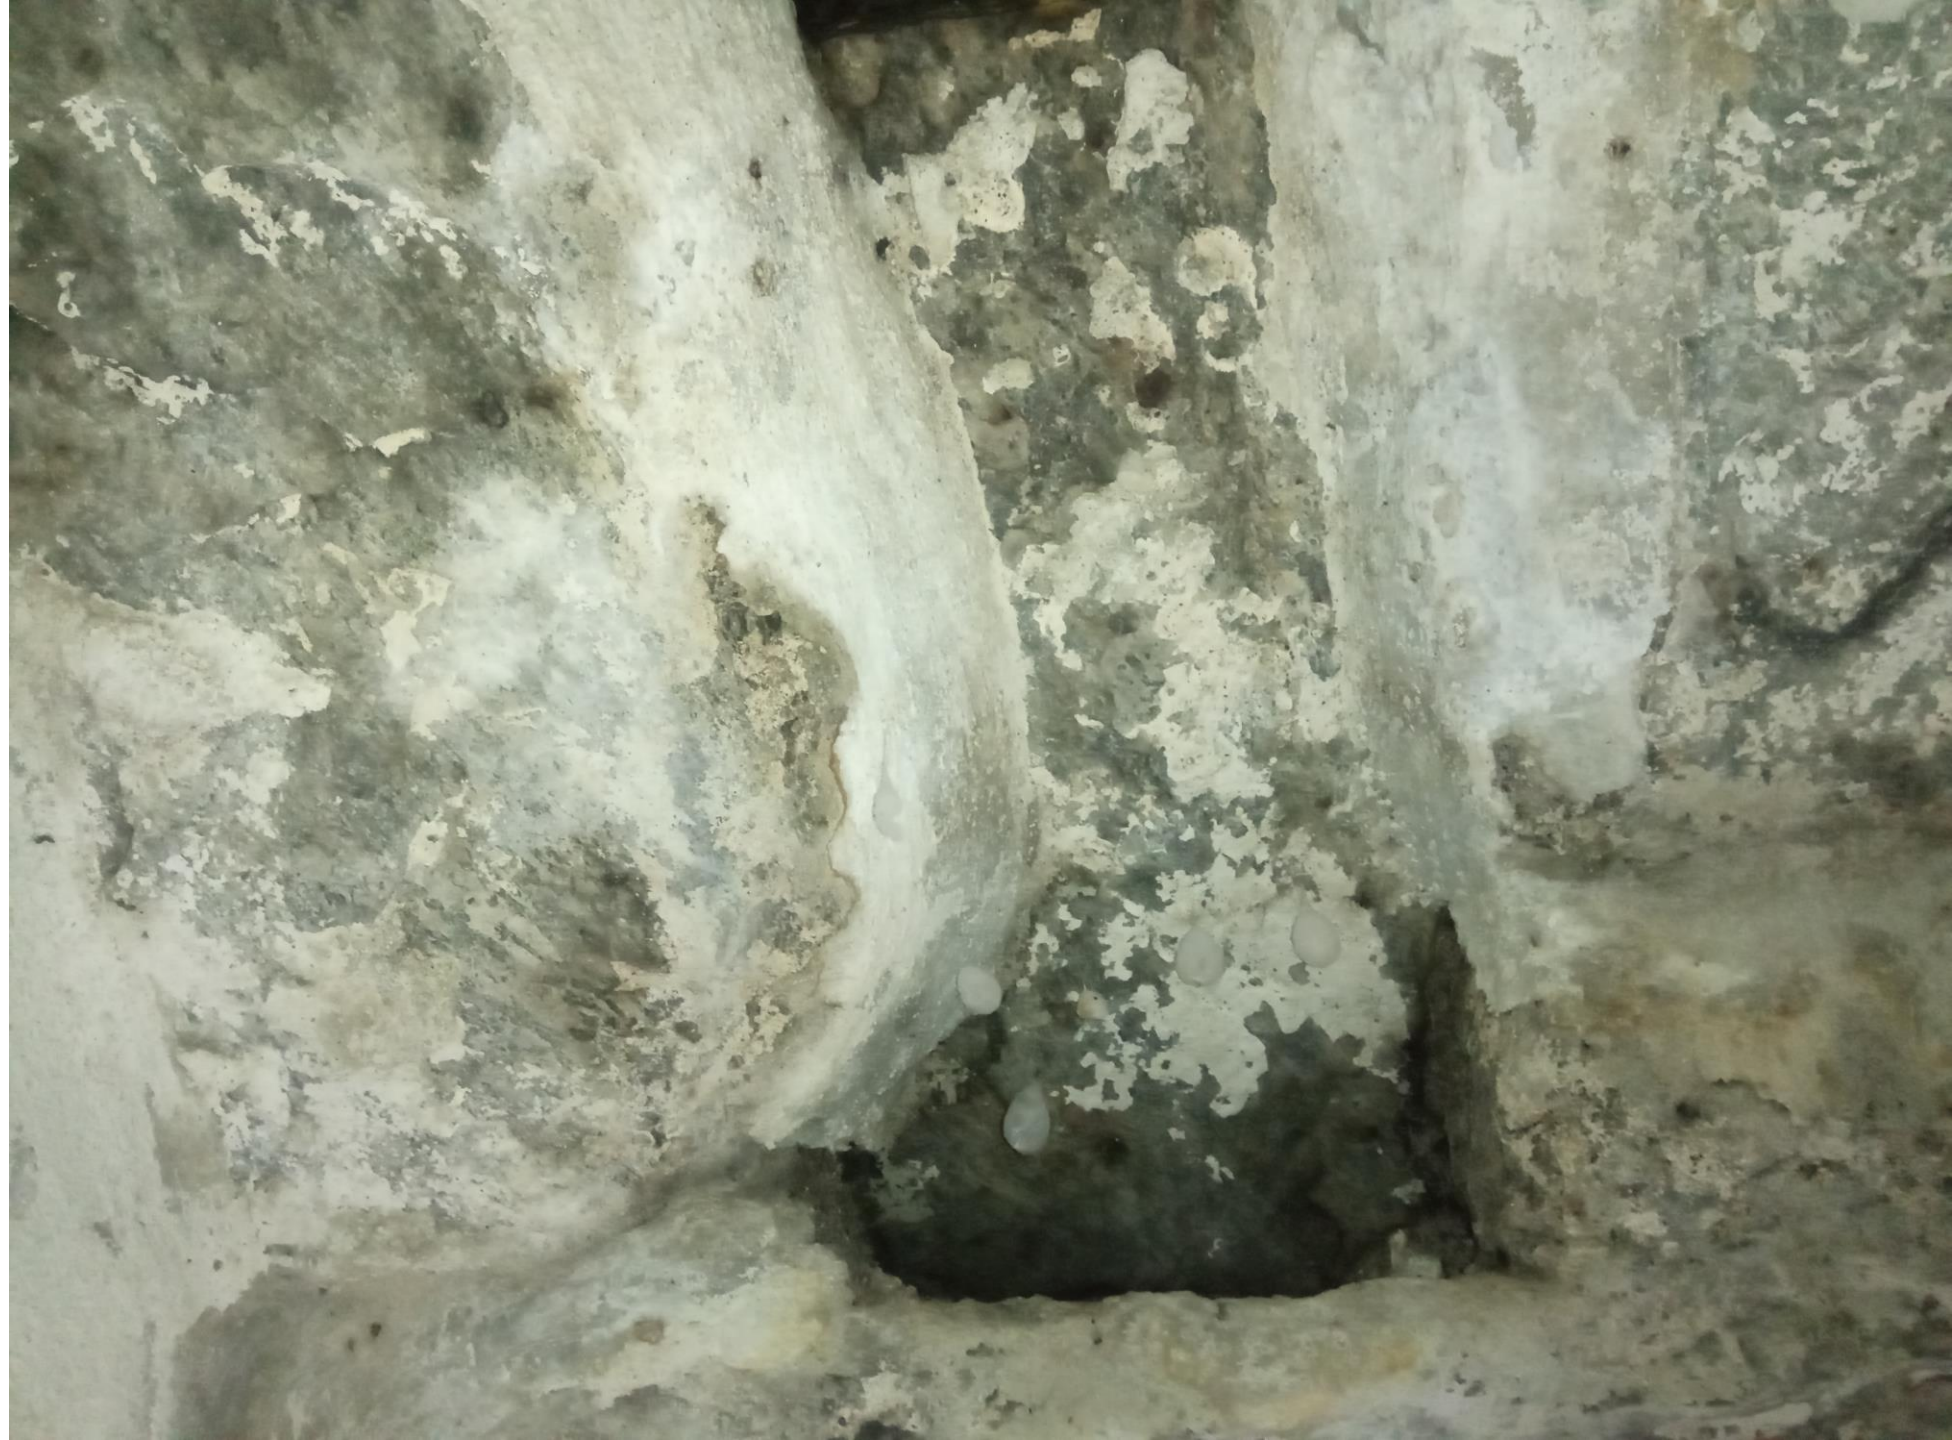
Ljoren er mura inn sentralt i taket. I tillegg til opninga som går rett opp, og tildekt med ei helle ute, ser ein også ei opning som går horisontalt utover og som tek vegen ut over inngangsdøra. Denne er truleg også ein del av eit ventilasjonssystem.

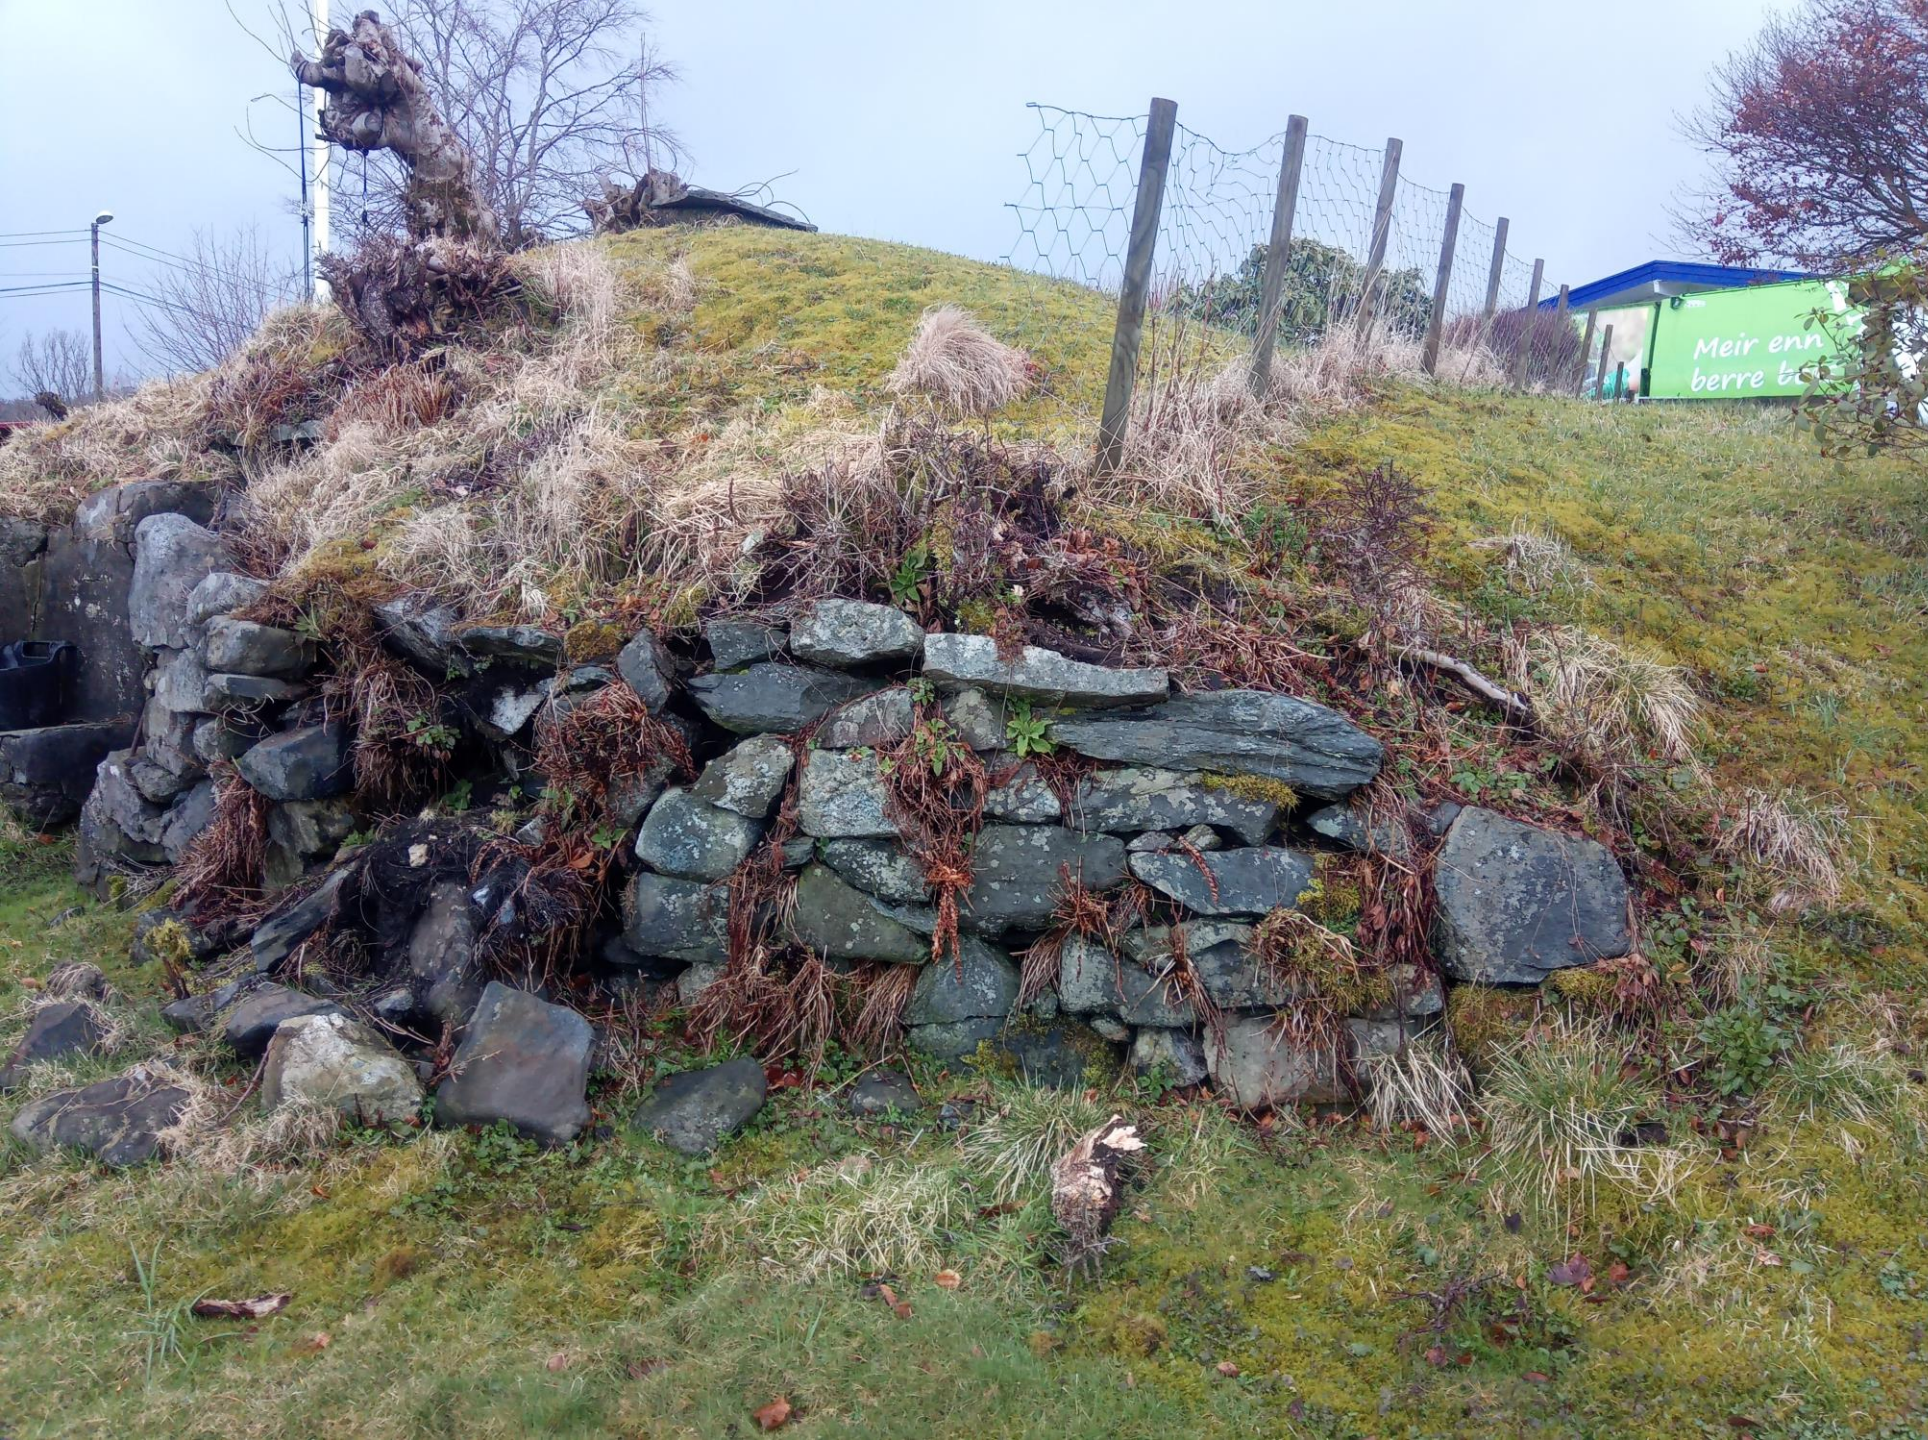
Skade i yttermuren. Dette er eit typisk skadebilde. Dei aller fleste jordkjellarar står med intakt innerkonstruksjon, så også denne, så sant bygget ikkje har vore utsett for direkte skadeverk eller heilt spesielle pårøyningar. Ein kan derimot ofte sjå eit tilsvarande skadebilde som på fotoet til venstre. Til isolasjon er det fylt i jord mellom yttermur og innermur. Det er med på å gjera det mogleg å halda ein jamn temperatur i rommet innanfor. Det er også ein veikskap. Sjå vedlagt skriv!

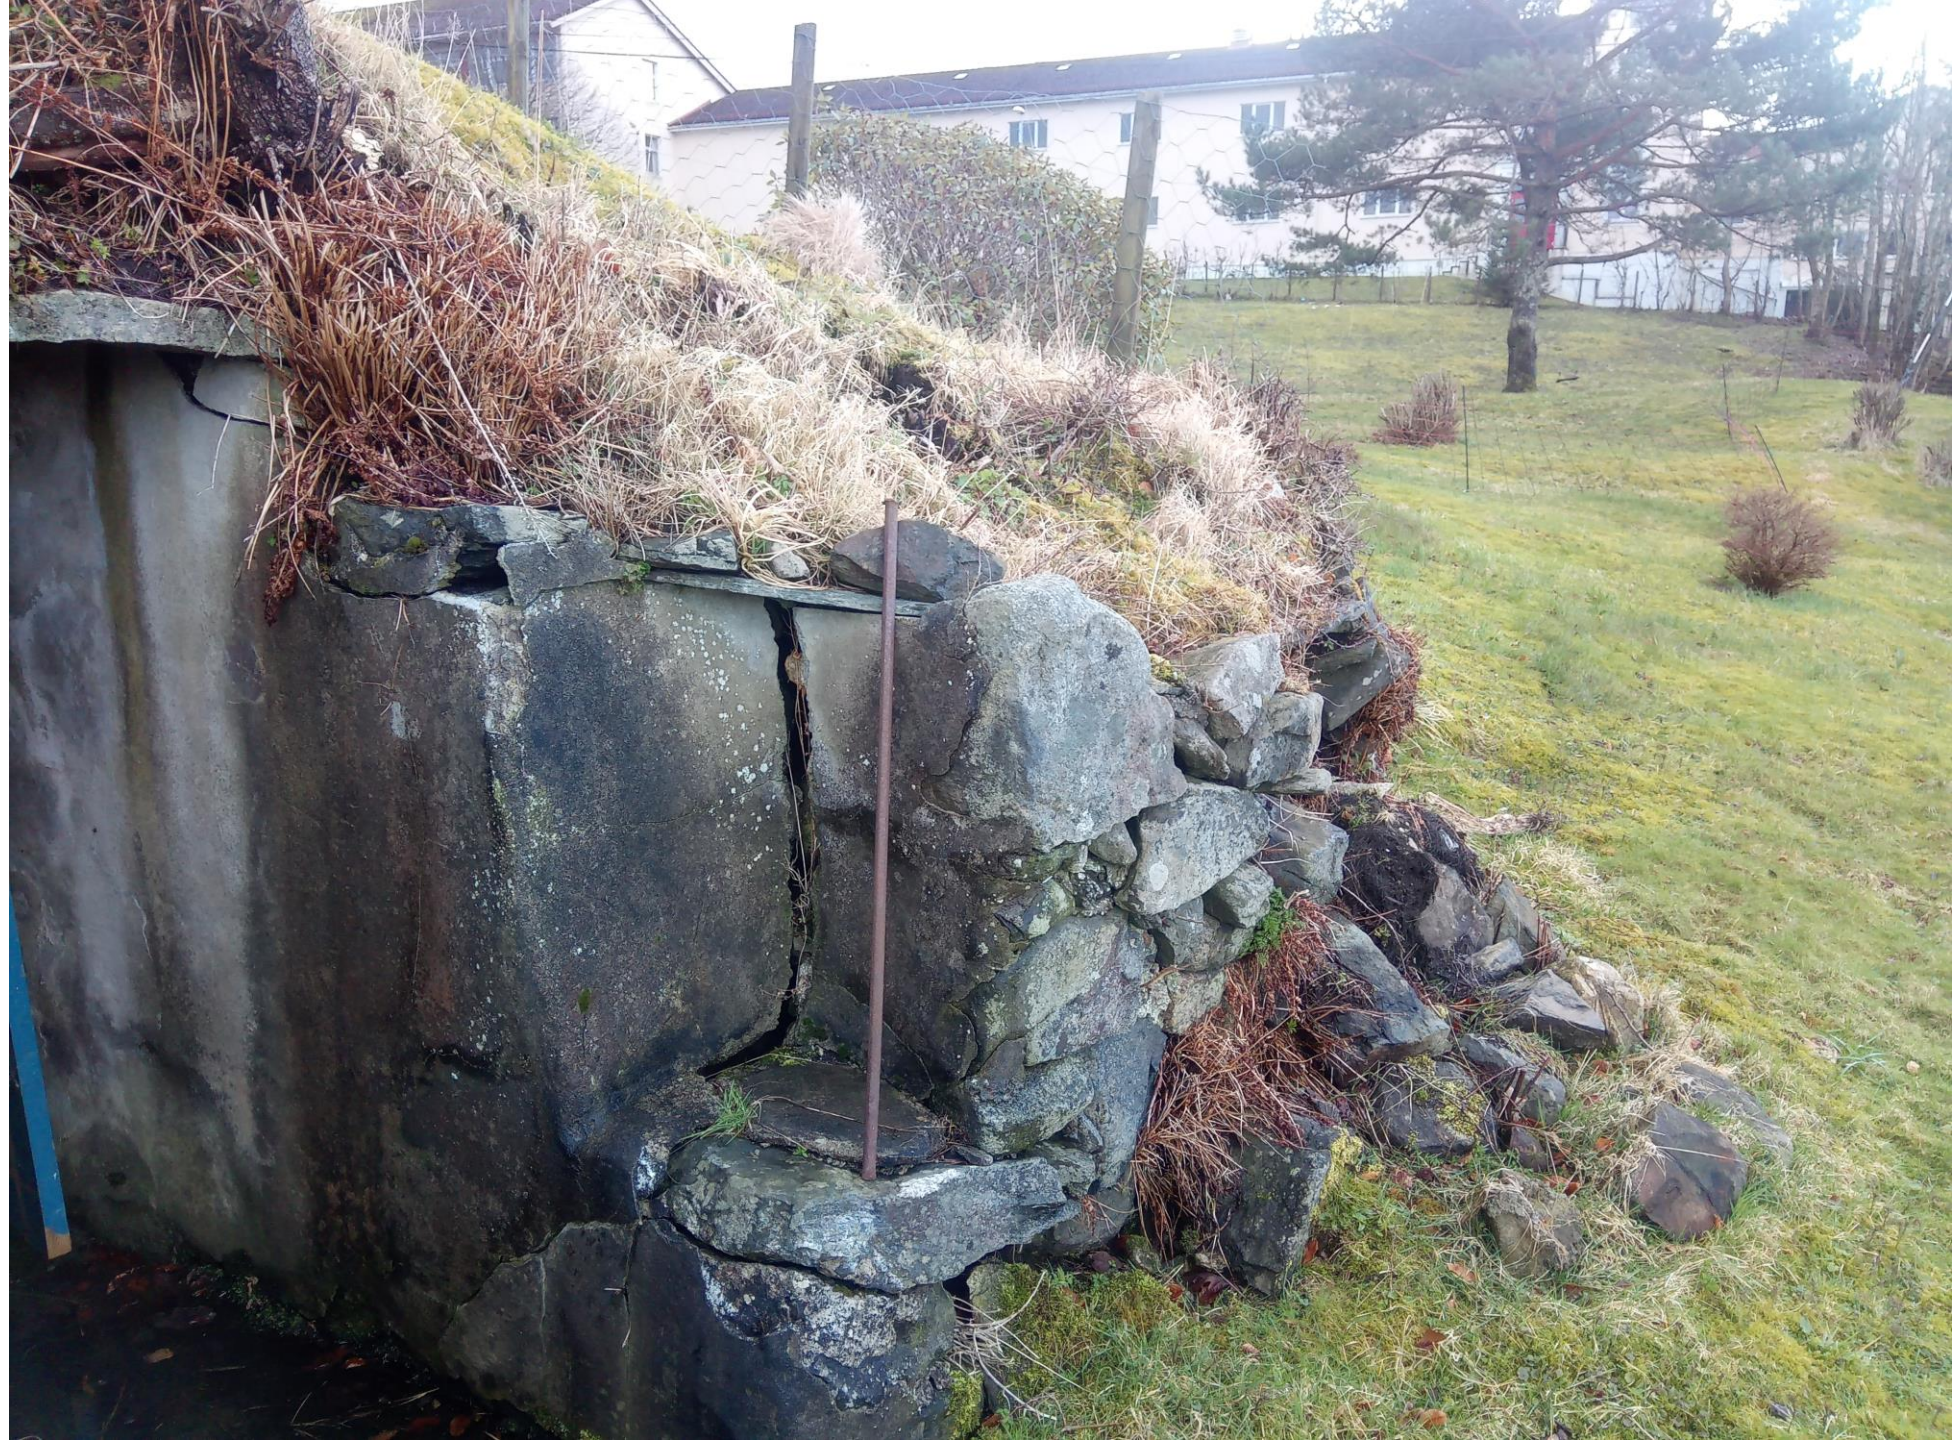
Sjå merknad til førre lysbilde!
Sprekkdanning ved inngangen til smøget, ein verknad av setninga lenger borte. Rotsprenging frå busk-/trevekstar er truleg den avgjerande årsaka til skaden. Heile inngangspartiet er pussa med betongmørtel. For å få god innfesting mellom yttermur i ytre krins og smøget bør ein truleg fjerna i alle fall delar av betongpussen og det ytste partiet stå som tørrmur i framtida.
