Jordkjellar i Alversund,
gnr 137 bnr 14,
Alver kommune

Fotodokumentasjon med
merknader

Haakon Aase Tørrmuring
Litlebergen 29, 5919 Frekhaug
E-post: haa-aase@online.no
Telefon: 918 71 129

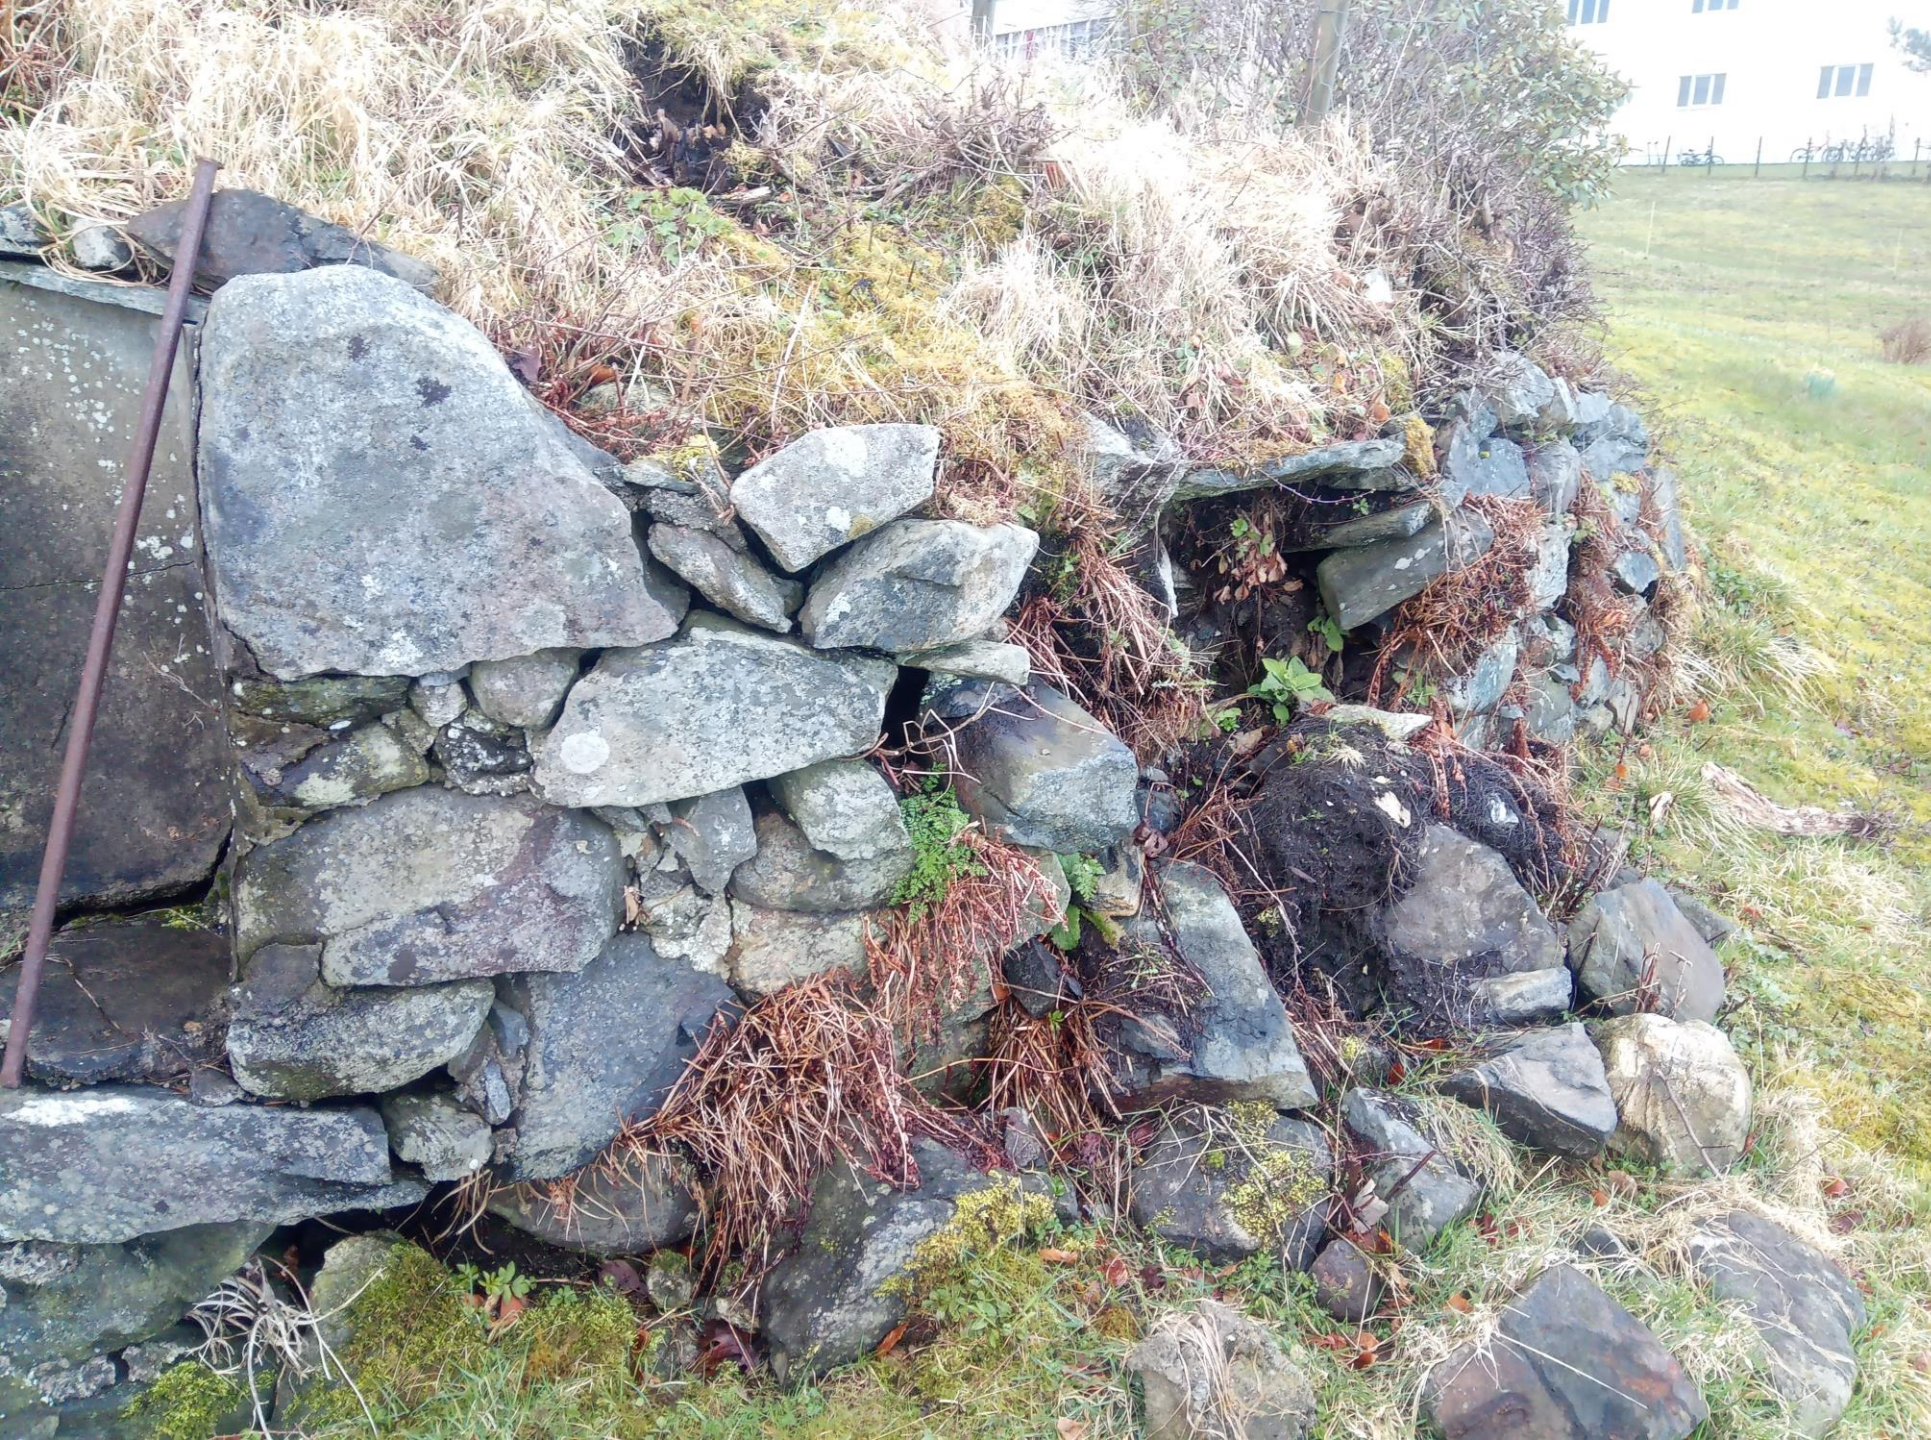
Sjå merknader
ovanfor!

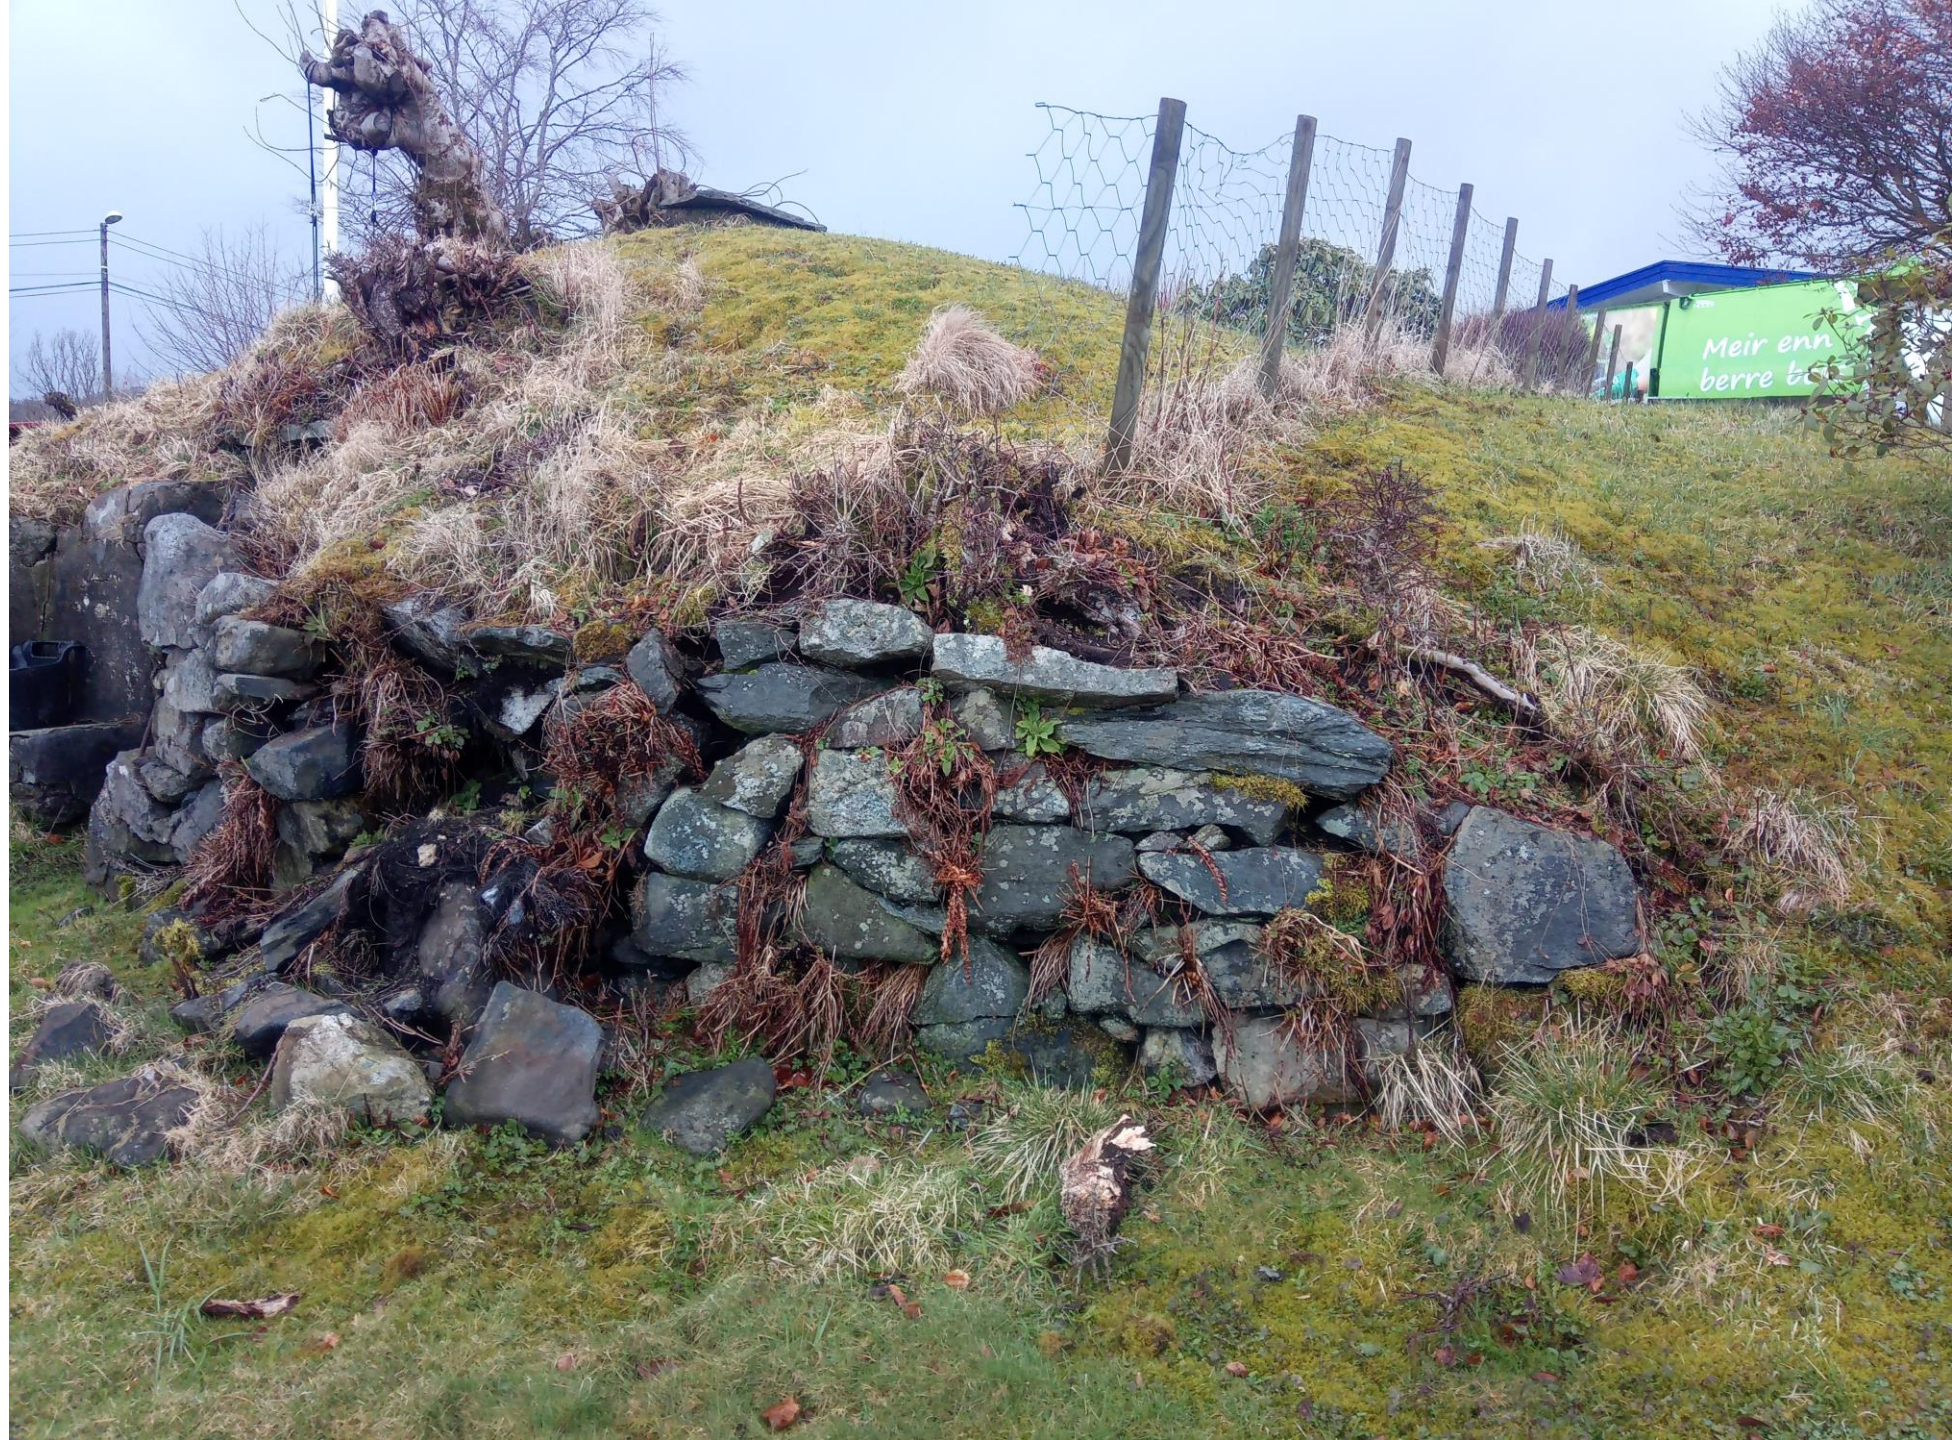
Sjå skildring av skaden ovanfor! Elles kan ein her sjå at yttermuren går «til nullings» mot terrenget til høgre i bildet, og at omkrinsen av jordkjellaren utanom frontpartiet er avpassa med jord og torv mot terrenget rundt.

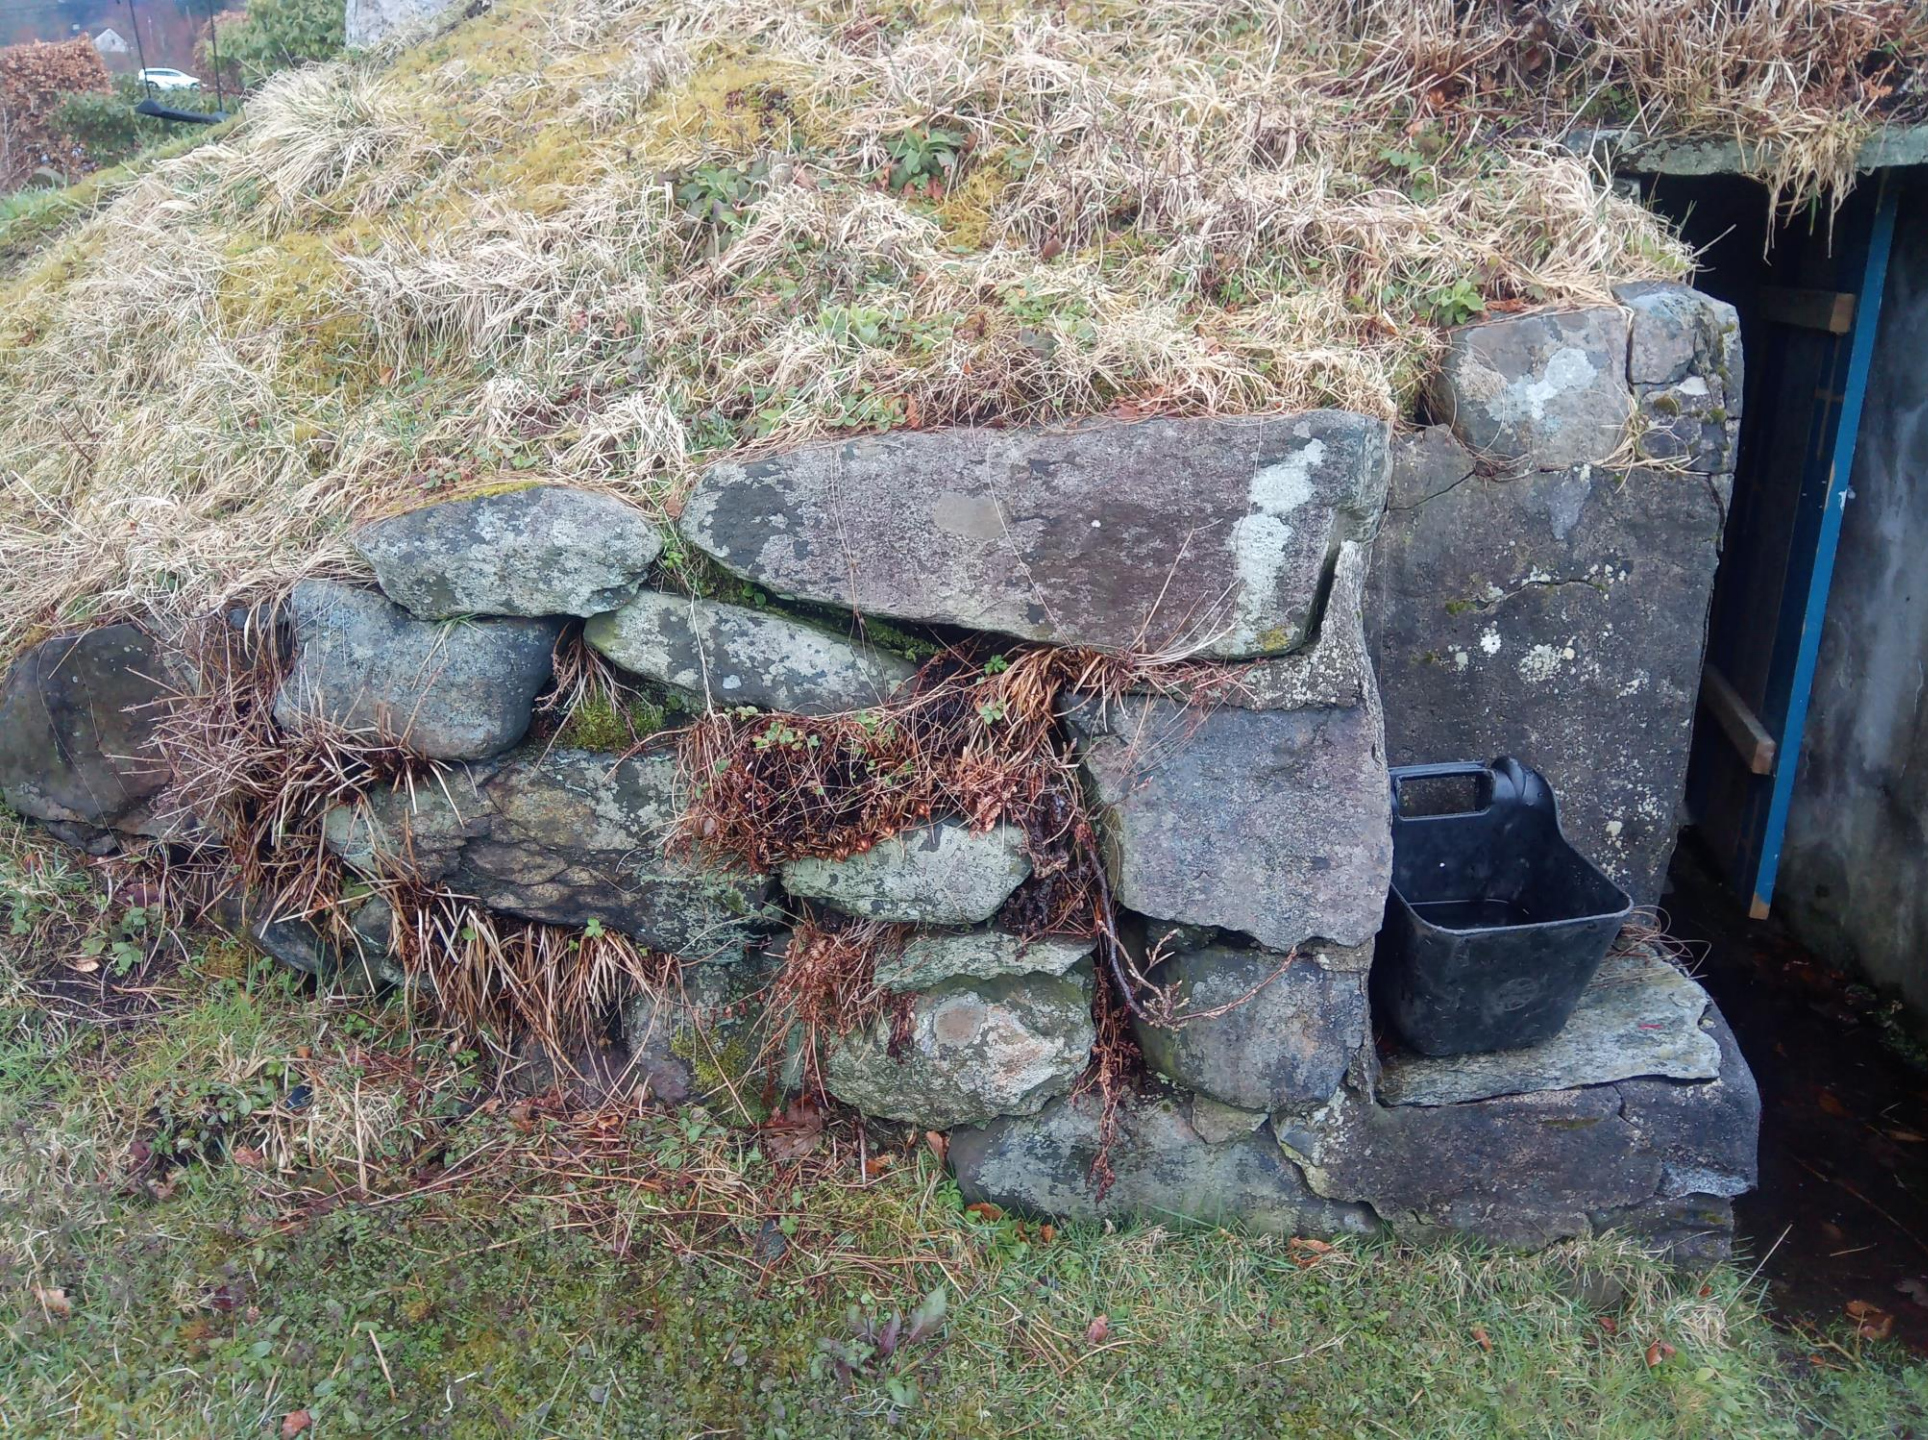
Også til venstre for inngangen kan ein sjå små skiplingar i murverket. Mindre justeringar trengst her, gjerne supplert med pinning/kiling. Jordoverdekninga er litt tynn og har sløka seg noko i dette partiet, så her bør det etterfyllast med litt jord/torv. Det ser elles ut som overdekninga jamt over er i orden elles på bygget, men ved ei vøle bør ein også gå over heile jordkjellaren med tanke på dette. Overflata skal såleis heile vegen vera jamt og fint avrunda og ha hall utover over det heile.
