## JORDKJELLAR I ALVERSUND, GNR 137 BNR 14, ALVER KOMMUNE– VURDERING AV TILSTAND OG FRAMLEGG TIL TILTAK

Eg viser til synfaring på eigedomen din den 9. april d.å. Tema for synfaringa var jordkjellaren som høyrer til bruket.

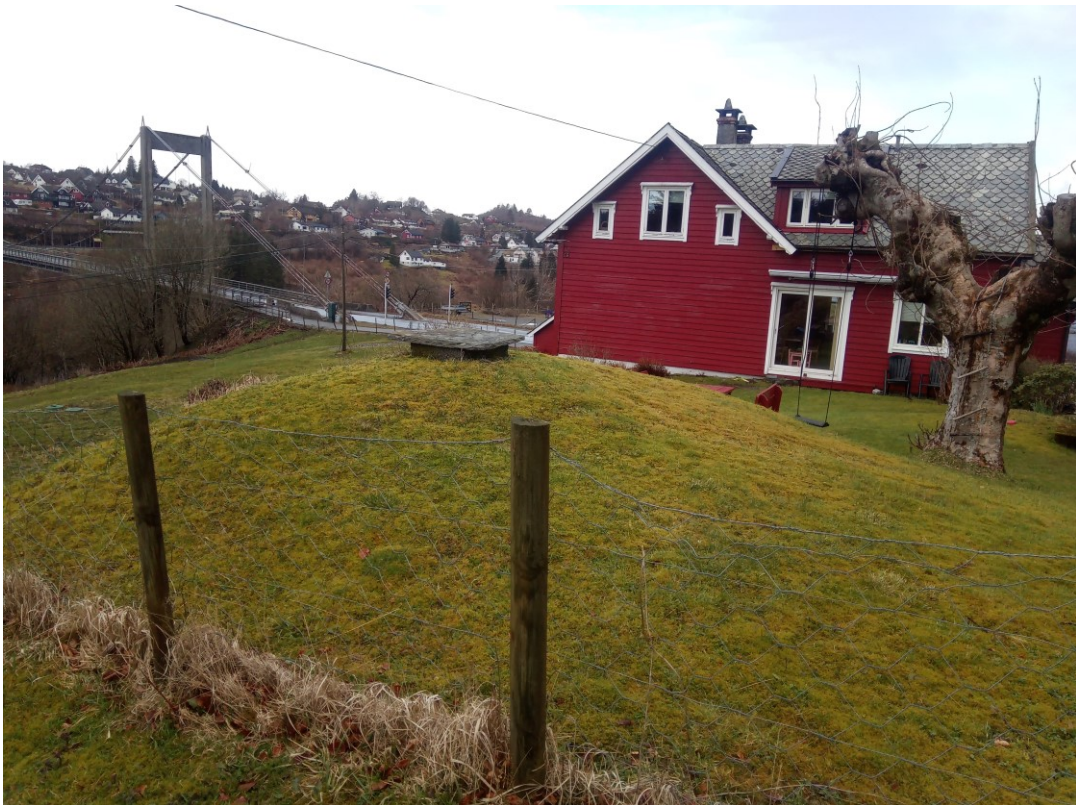
**Jordkjellaren er sentralt plassert i tunet, med kort avstand til kjøken. Han er fint arrondert mot terrenget, og er i all hovudsak i svært god stand.**

Jordkjellaren er i hovudsak i svært god stand. Innerkonstruksjonen, kjernen i bygget er heilt intakt. Det er noko skade i det ytre murverket, stort sett konsentrert til yttermuren på høgre side av inngangen. Grunnen til skaden verkar å vera rotsprenging. I tillegg må ein rekna med at frosten har verka på jordfyllet som er plassert imellom ytre og indre murverk. Her ser ein eit typisk svakt trekk ved konstruksjonen. Mellom ytre og indre mur fyller ein jord (morenemasse, leire og liknande) for å isolera dei indre romma. Dette trekket er sjølve grunnårsaka til at ein slik vestnorsk (atlantisk)

jordkjellar kan halda ein nokså jamn temperatur gjennom heile året. Samstundes kan dette vera ein veikskap, sidan ein ikkje har den vanlege steinfyllinga med tverrband mellom desse konstruksjonsdelane. Dette tilseier at frosten kjem til og kombinert med væte kan sprengja ut yttermuren. Eit slikt bilde er svært vanleg på jordkjellarar av denne typen. Dei føreset eit periodisk vedlikehald på yttermuren, og ofte kan ein sjå, ved å samanlikna foto av ulike årgangar, at slikt vedlikehald må ha vorte utført, då ein kan sjå klare endringar i murlivet.

1. Det primære tiltaket vil i tråd med det ovanståande vera å demontera det skadde partiet av yttermuren og mura det opp att.
2. I tillegg bør ein gå over overdekninga og supplera med jord og og torv for å sikra at dekklaget stadig er tjukt nok til å gje effektiv isolasjon og i delar som måtte ha sløka seg.

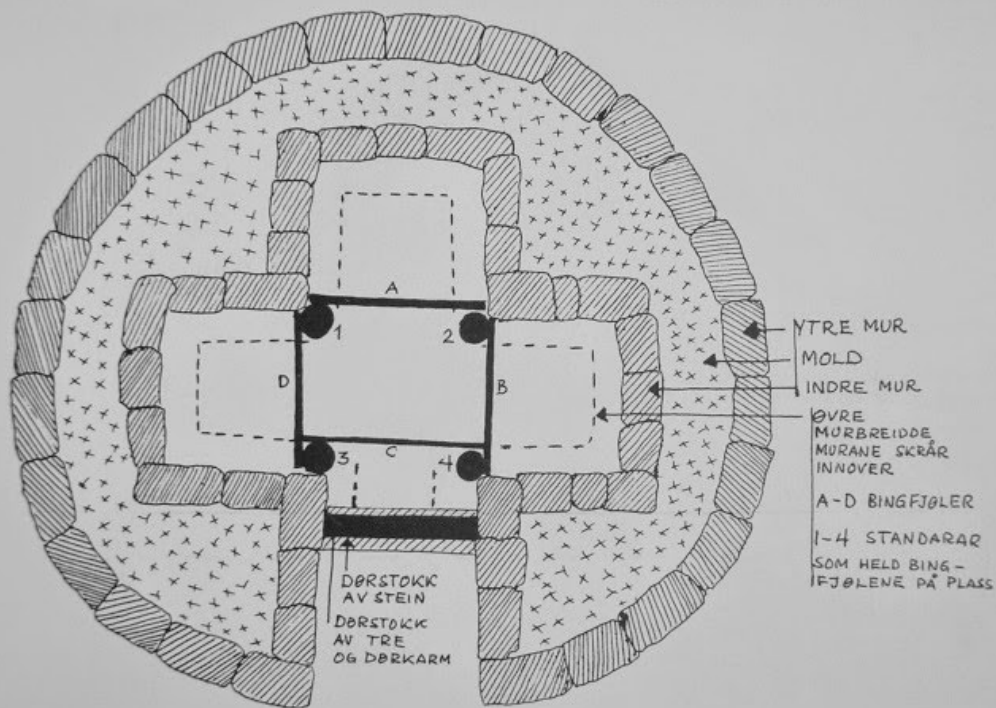
Fig. 56. Bergfjord, Lindås.  
Grunnplan av krosskjellar (jordkjellar med tre rom).

**Krosskjellar – prinsippskisse. Inngangspartiet og dei tre lagringsromma formar ein kross. Kjelde: Byggjeskikk i Nordhordland, utgjeven av fylkeskonservatoren i Hordaland i 1975.**
