Strekkinspeksjon - 26.11.2021 - 26.11.2021 10:29:17

Dato 26.11.2021	Kamera Rovion 90	Avrenning	Ledningsidentitet 26.11.2021 10:29:17	No 1
Prosjektnavn 2133484 Elvaåsen-SOP-2021_11_26	Lagringsmedia	Inspeksjonsbil 23	Operatør SOP	Skadepoeng 0

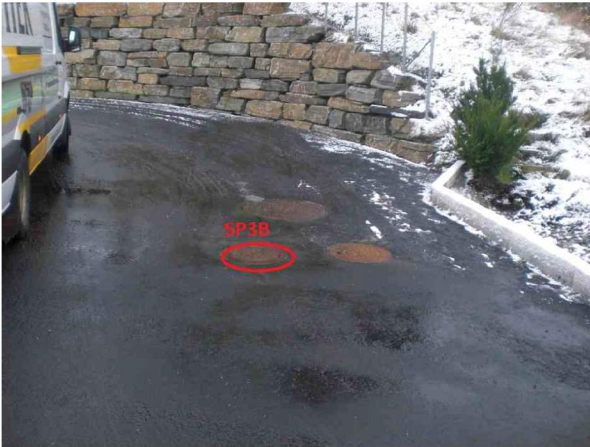
L26.11.2021 102917_SP3B_SP3A_261121_104141_8.jpg,
00:00:00, 0.00m
Start inspeksjon / i SP3B

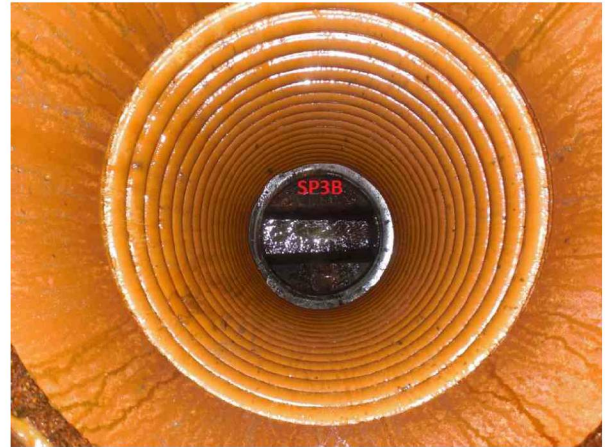
L26.11.2021 102917_SP3B_SP3A_261121_104141_9.jpg,
00:00:00, 0.00m
Start inspeksjon / i SP3B

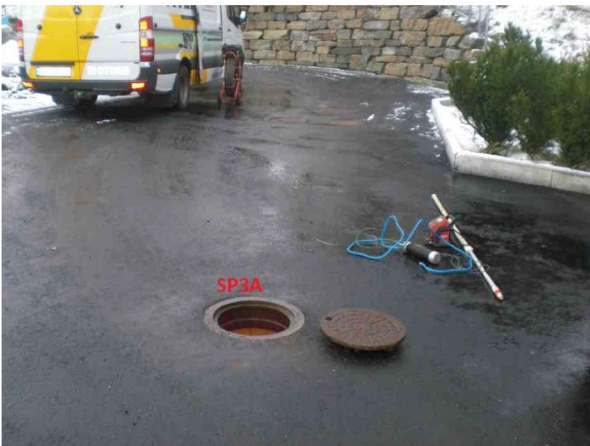
L26.11.2021 102917_SP3B_SP3A_261121_104141_10.jpg,
00:01:15, 6.36m
Inspeksjon fullført / i SP3B

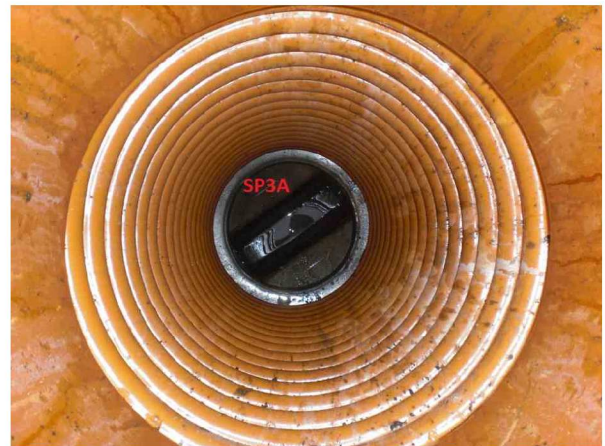
L26.11.2021 102917_SP3B_SP3A_261121_104141_11.jpg,
00:01:15, 6.36m
Inspeksjon fullført / i SP3B
