Strekkinspeksjon - 26.11.2021 - 26.11.2021 10:43:12

Dato 26.11.2021	Kamera SP 60	Avrenning	Ledningsidentitet 26.11.2021 10:43:12	No 2
Prosjektnavn 2133484 Elvaåsen-SOP-2021_11_26	Lagringsmedia	Inspeksjonsbil 23	Operatør SOP	Skadepoeng 0

By/Sted Frekkhaug	Oppstrøms Kum SP3A	Rørlengde [mm] 1 000
Gate/Vei Elvaåsen	Opp. kum type	Seksjon lengde [m] 39,20
Overlate forhold Vegkryss	Nedstrøms Kum SP3	Inspisert lengde [m] 39,20
Fra kart	Ned. kum type	Byggeår
Profil sirkulært 160mm	Inspeksjonsformål Sluttkontroll for nyanlegg	
Ledningstype Spillvann	Inspeksjonsmetode Rørinspeksjon med videokamera	
Type foring:	Inspeksjons retning 1	
Foringsmateriale:	Rengjøring Rengjort	
Materiale Plast	Anmerkning I bruk. Ingen synlige skader.

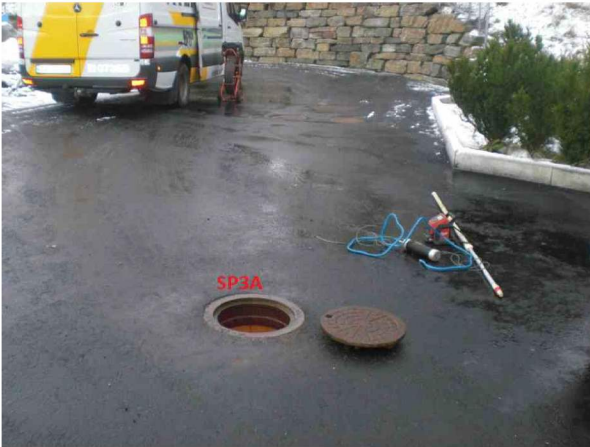
L26.11.2021 104312_SP3A_SP3_261121_120408_12.jpg,
00:00:00, 0.00m
Start inspeksjon / i SP3A

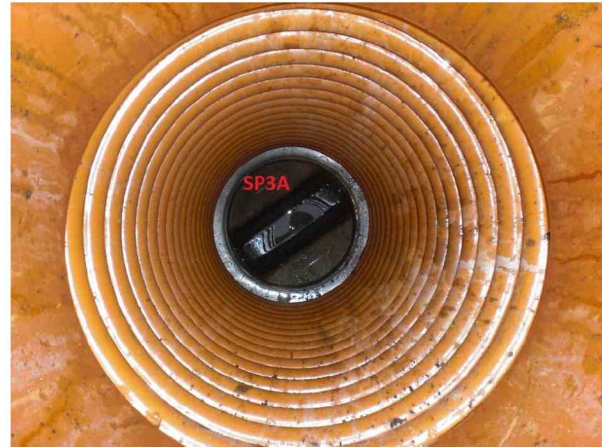
L26.11.2021 104312_SP3A_SP3_261121_120408_13.jpg,
00:00:00, 0.00m
Start inspeksjon / i SP3A
