## ANBEFALTE TILTAK BERGSKJÆRING NGIR

A235228

13.12.21

Anbefalte tiltak bergskjæring  
NGIR

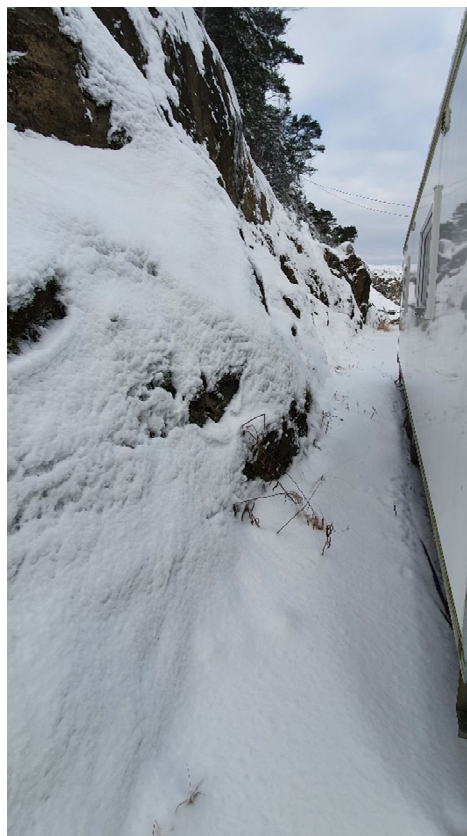
- Kontorbrakker står ca. 0,5-1 meter fra skjæringsvegg. Viser til Figur 3.

Figur 3 Kontorbrakker inntil skjæringsvegg.

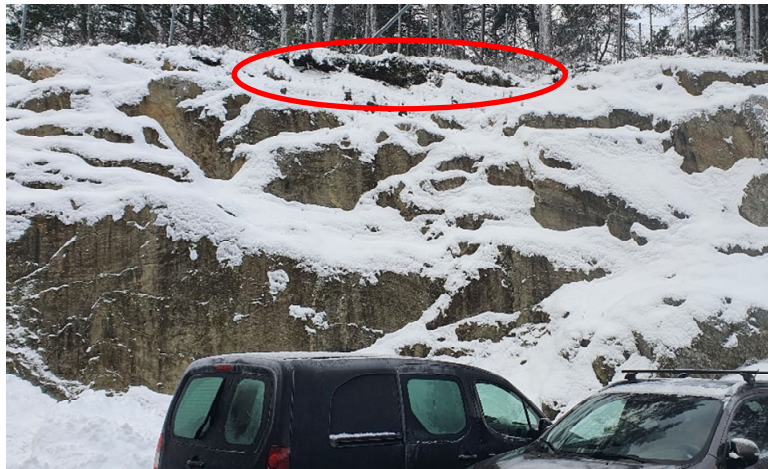
- Løsmasser på topp skjæringskant. Viser til Figur 4.

Figur 4 Undergravde løsmasser på topp skjæringskant over parkeringsplassen.

Langs hele skjæringen bak eksisterende bygg er det løsmasser langs kanten på skjæringen. I forbindelse med spettrensken anbefales det at en fjerner løsmasse/stein som ligger langs topp skjæringskant, for å hindre nedfall under ekstremvær.

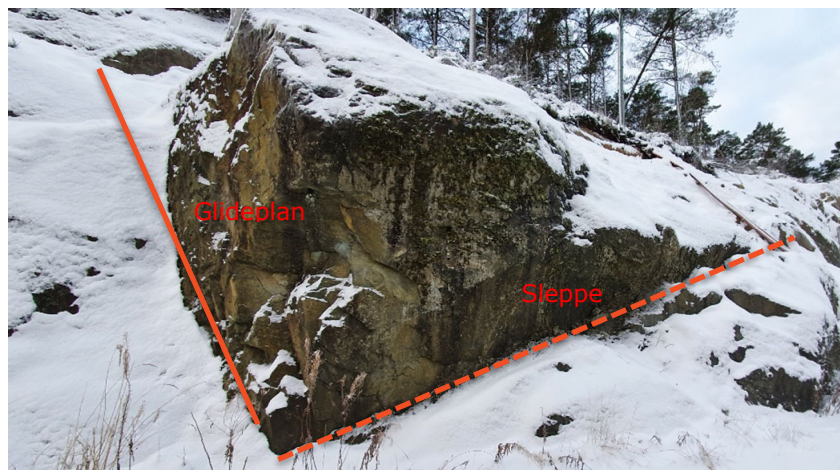
- Avløste blokker. Steiltstående sleppe i underkant av den ene blokken. Viser til Figur 5 og Figur 6.

Figur 5 Avløst blokk bak påbygg på kontoret. Lengst nord bak eksisterende bygg.

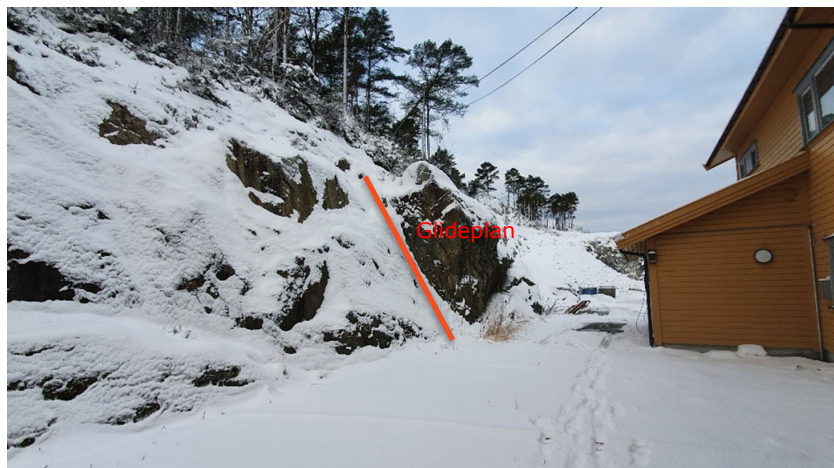
Figur 6 Avløst blokk, samme som i Figur 5. Bilde tatt mot NV.

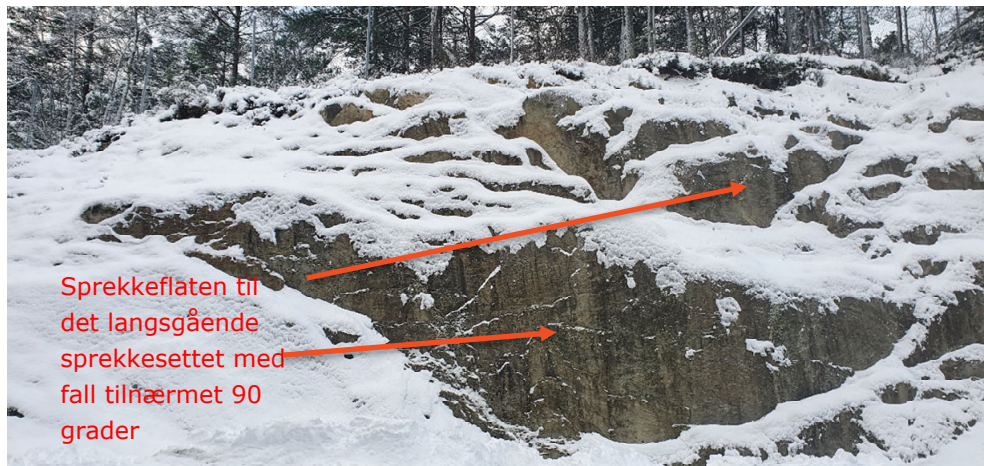
- 2 sprekkesett. Begge er langsgående med skjæringen, der det ene sprekkesettet følger foliasjonen og har et fall på tilnærmet 90 grader og det andre på 75 grader inn mot skjæringen. Viser til Figur 7.

Figur 7 Langsgående sprekkesett som følger lagdelingen i bergmassen.

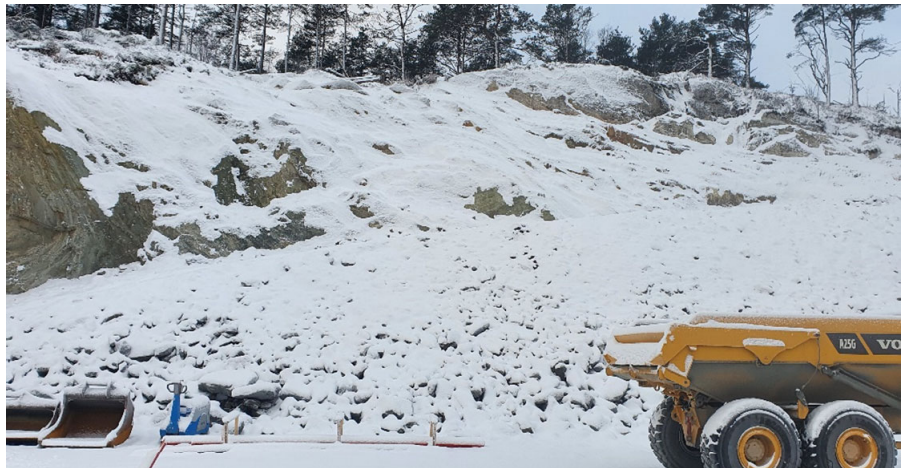
- Nederste del av skjæringen er dekket av anleggsvei. Viser til Figur 9.

Figur 9 Nederste del av skjæringen er dekket av anleggsvei.

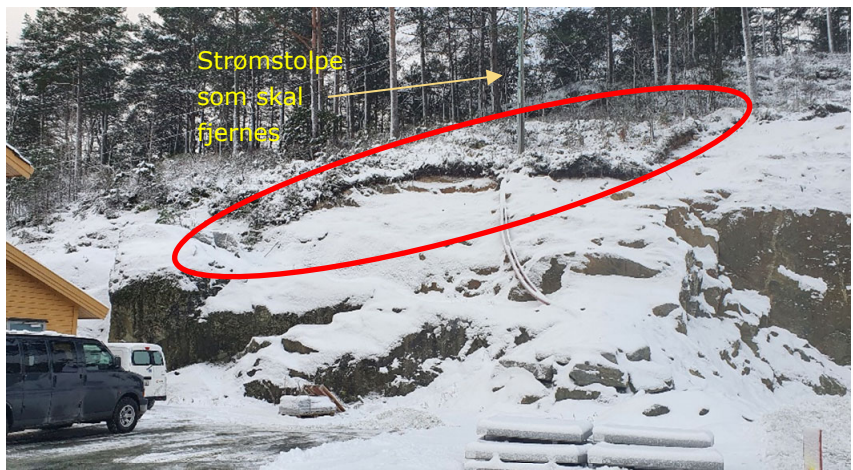
- Løsmasser på topp skjæringskant ved strømstolpe. Viser til Figur 10.

Figur 10 Løsmasser langs topp skjæringskant ved strømstolpe.

Under befaringen ble det nevnt at området under strømstolpen, som vist av Figur 10 skulle renskes og evt. strosses ifbm. nybygget som skal føres opp. Det anbefales at blokk 2 blir boltet før evt. strossing, og at en unngår at foten på blokken blir fjernet.

Det anbefales spesielt at området vist på Figur 10 blir inspisert på ny når planlagt masser er fjernet, da denne delen kommer nærmest nybygget. Som vist av Figur 11 er det også tett oppsprekt berg her. Det anbefales at blokker bak eksisterende bygg blir sikra før planlagt masser blir fjerna.

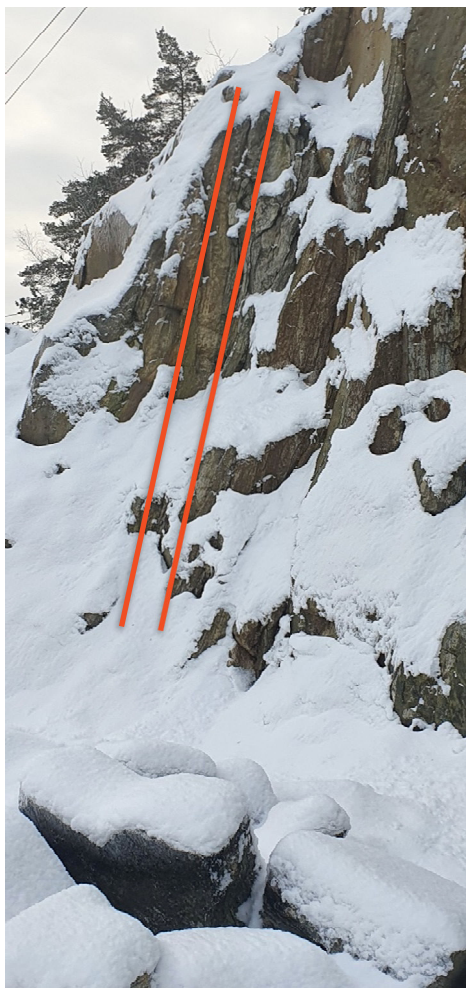
- 2 sprekkesett. Begge er langsgående med skjæringen, der det ene sprekkesettet har et fall på tilnærmet 90 grader og følger lagdelingen i bergmassen og det andre på 75 grader inn mot skjæringen. Viser til Figur 11.

Figur 11 Bilde av lagdelingen i bergmassen. Bilde tatt mot SØ.

På grunn av tettheten mellom det steilstående sprekksettet som vist av Figur 11 anbefales det at skjæringsveggen bak nybygget systemboltes med Ø20 kombinasjon evt. fullgyste bolter som er varmforsinket og pulverlakkerte. Anbefalt boltesystem c/c 2,5 m og bruk av bolter med lengde 3 m. Det vises her til Figur 14.

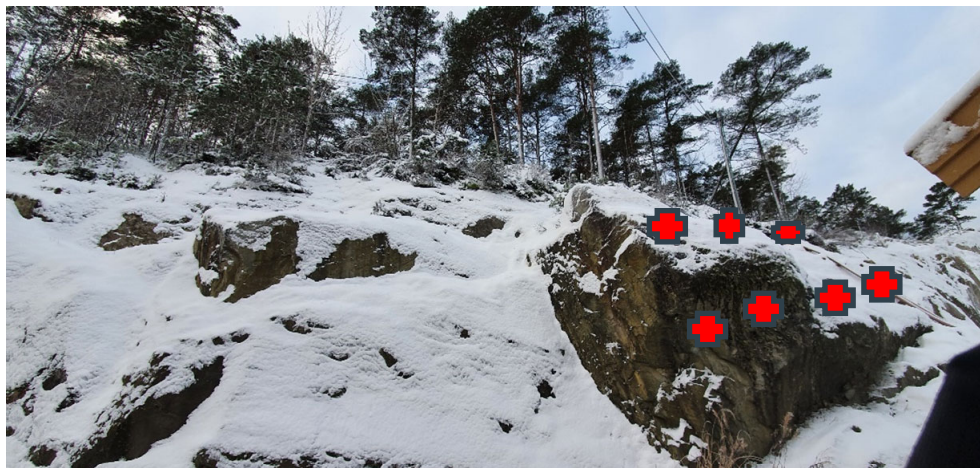
Figur 13 Anbefalt bolting blokk 2.

I underkant av blokk 2 er der en sleppe, samt opptreden av sprekkesettet som faller ca. 75 grader inn i skjæringen. Det anbefales at det monteres minst 7 stk Ø20 kombinasjon evt. fullgyste bolter som er varmforsinket og pulverlakkerte. Anbefalt boltelengde 6m. Boltene vinkles slik at det treffer tilnærmet vinkelrett på glideplanet.

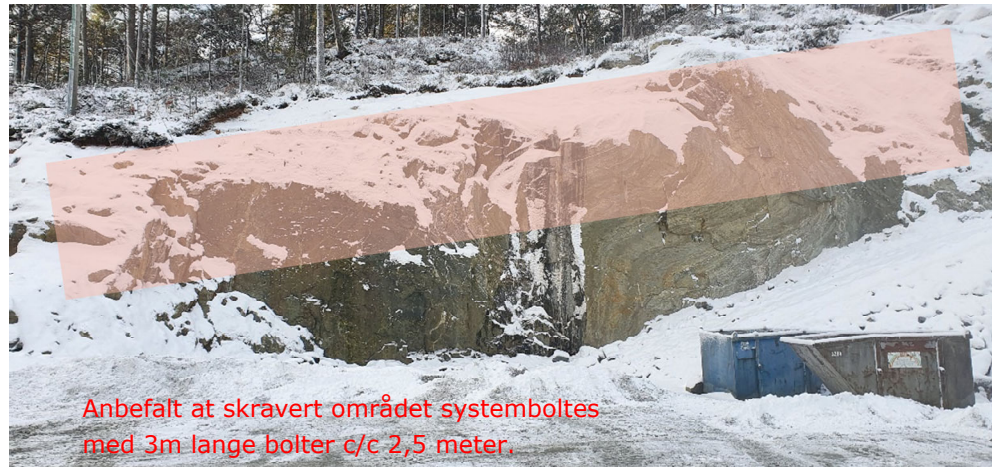
Figur 14 Anbefalt område med systembolting bak nybygg.

Det ble registrert løst berg til venstre i bildet over, her er det også opplyst at det skal fjernes en del masser og evt. strosses for å få tilstrekkelig plass til nybygget.

For å hindre nedfall av is anbefales det å montere isnett i området det renner vann ned skjæringen som vist av Figur 8 og Figur 14.
