Anna K. Valle og Jakob Valle
Spjotøyvegen 347
5955 Lindås

ISTANSETJING AV JORDKJELLAR – RAPPORT FRÅ FERDIG MURARARBEID

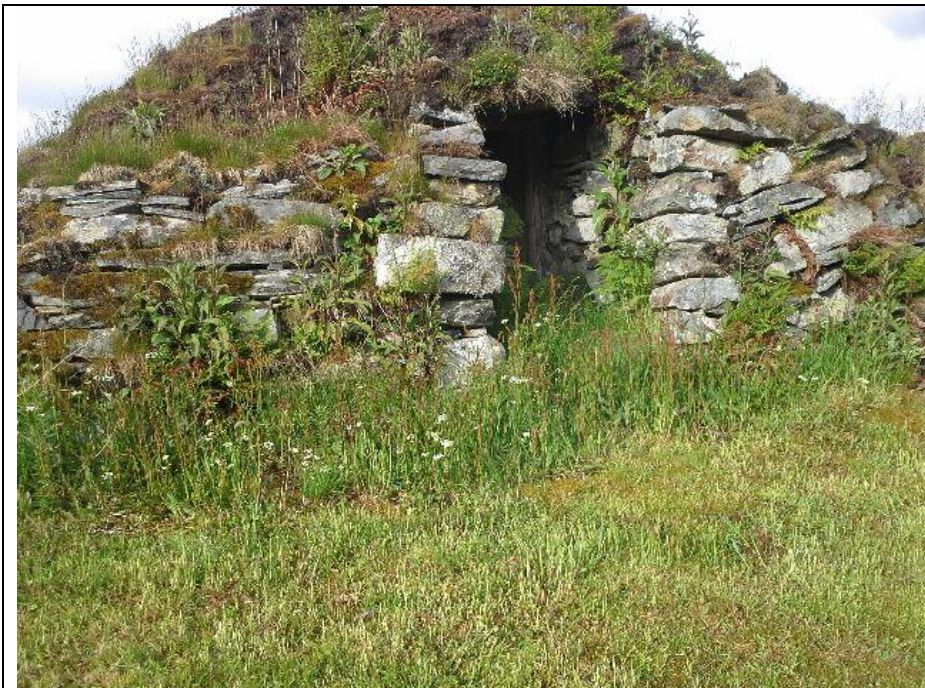
Inngangspartiet slik det var. Vegetasjonen dekkjer litt for innsyn på murverket. Ved oppreinsking og demontering viste det seg behov for å ta opp att store delar av det ytre murverket på begge sider, og smøget måtte vølast på høgre side.

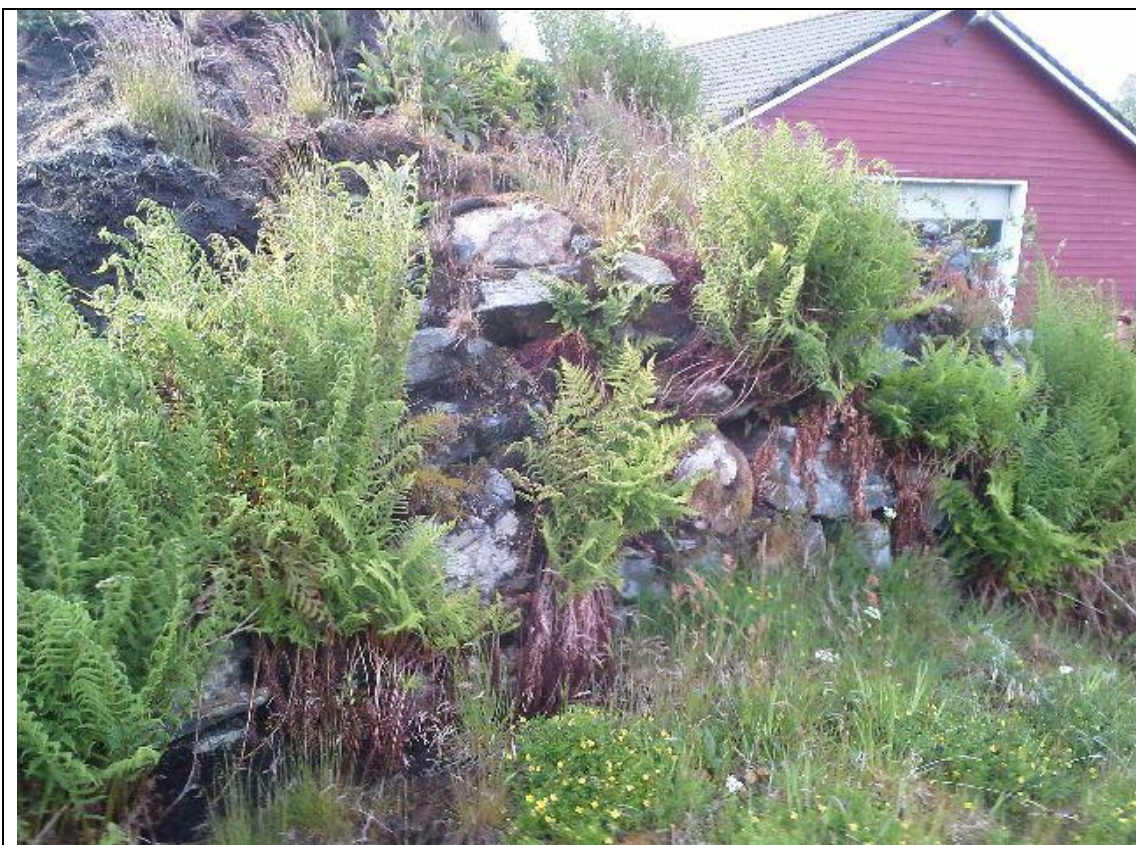
Den meste skadde delen. Det meste er ute av lage her, og ei full utrasing var nært føreståande.

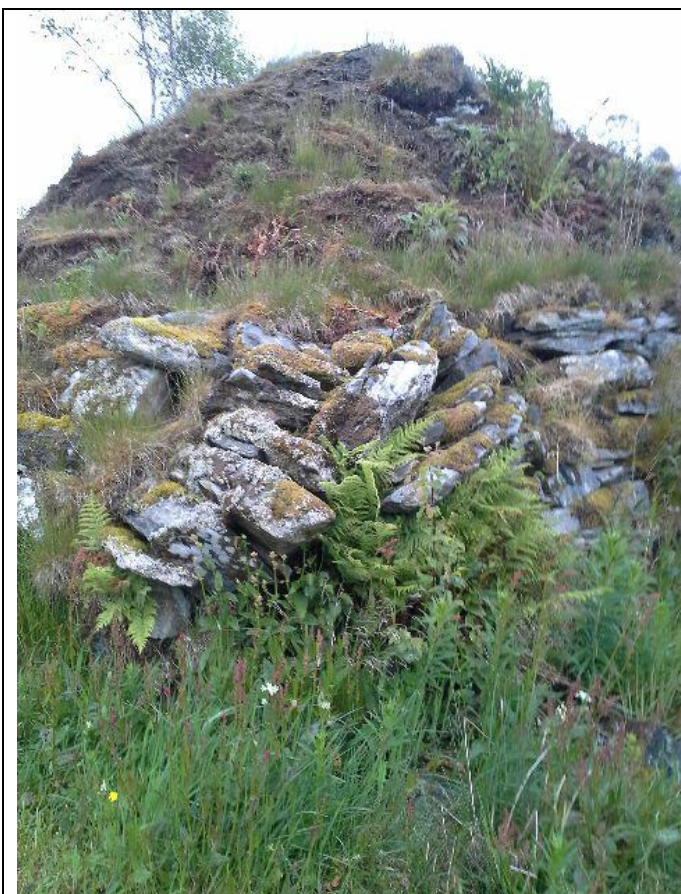
Også eit døme på eit sterkt skadd parti av yttermuren. Ein kan skimta korleis overdekninga av jord og torv har vorte dysfunksjonell. Ein del av massane har forvitra og kvorve inn, slik vanleg er, og det har laga seg tuver og søkk som gjer at vassavrenninga har vorte dårleg.

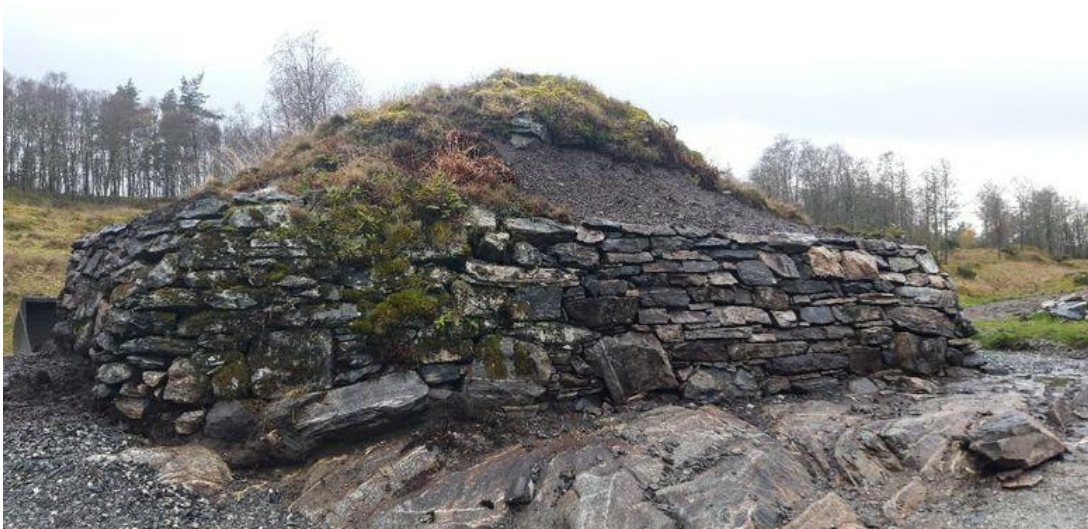
Over: Det lengste partiet etter istandsetjing. Det vender inn mot veg til gardstunet, grovt sett i nordvestleg retning. Her var dei mest påfallande skadane der delar av murverket heldt på å rasa ut. Fotoet viser også at ein har utført etterfylling med jord i mellomrommet mellom inner- og yttermur.

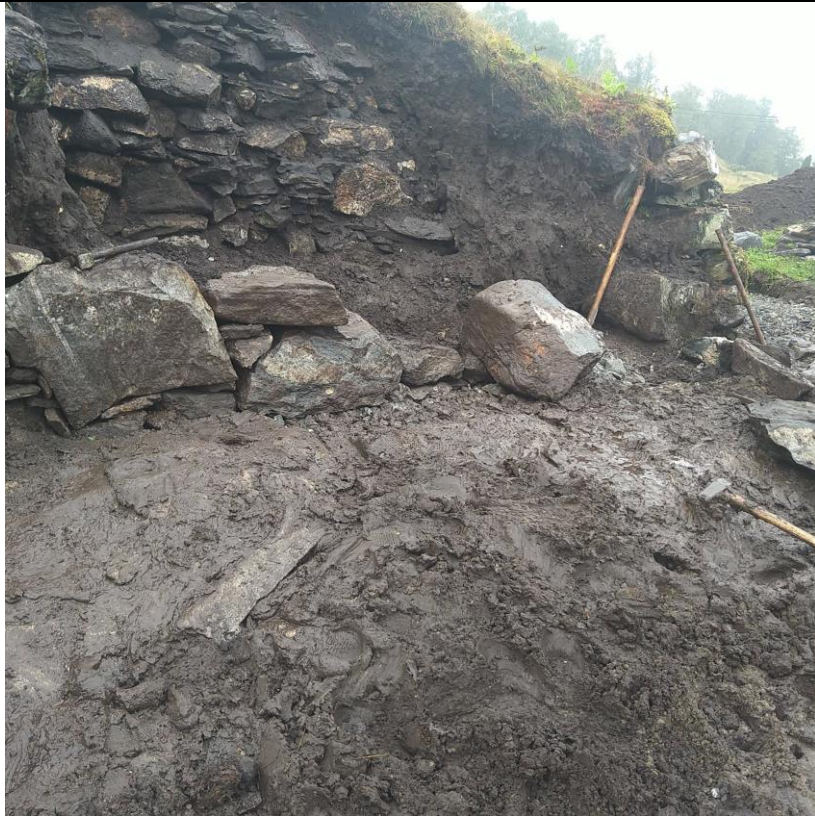
Det same partiet som fotoet ovanfor. Her er det grave ut jordmassar – overraskande mykje. Ein har etablert ein fast byggjegrund og starta oppattmuringa.

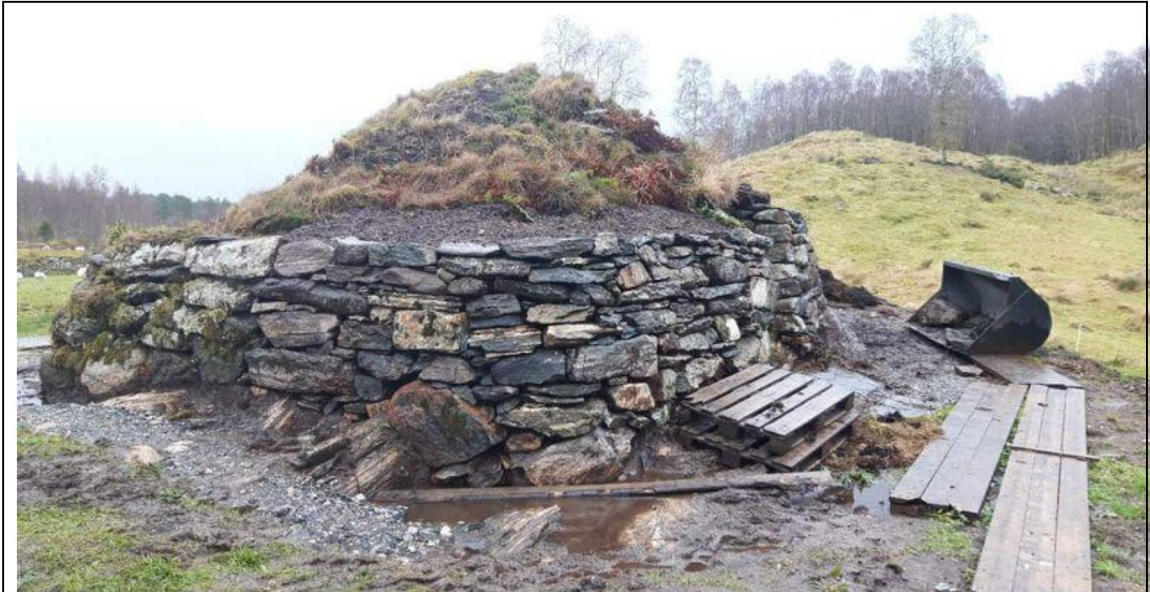
Eit parti (meir vestleg lei) viste seg også å vera svært dårleg fundamentert og ein del stein var på veg ut. Her måtte ein ta ned det meste, refundamera og mura opp att. I venstre bildekant ser ein eit mindre parti som vart ståande slik det var.

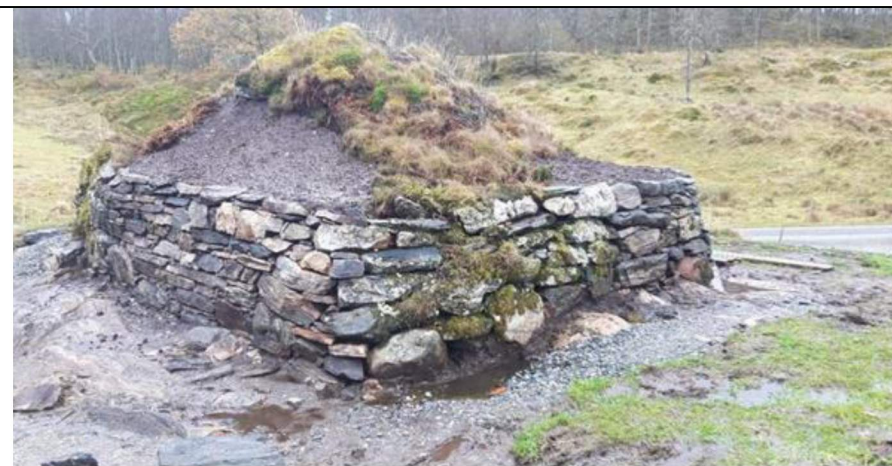
Sjå kommentaren ovanfor! Eit lite «hjørna» står att, nærmast uendra. Nokre steinar nedst i muren er sikra ved «undermuring».

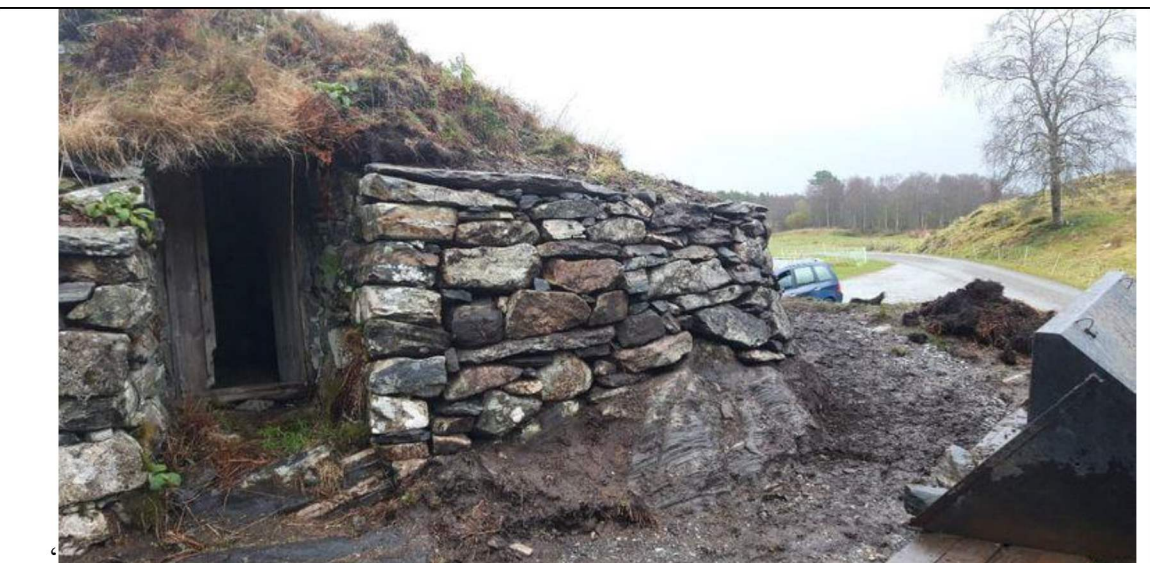
Reparasjon av inngangspartiet – smøget – på høgre side. Partiet til høgre var også svært

ustabilt og vart fundamentert på nytt og istandsett.

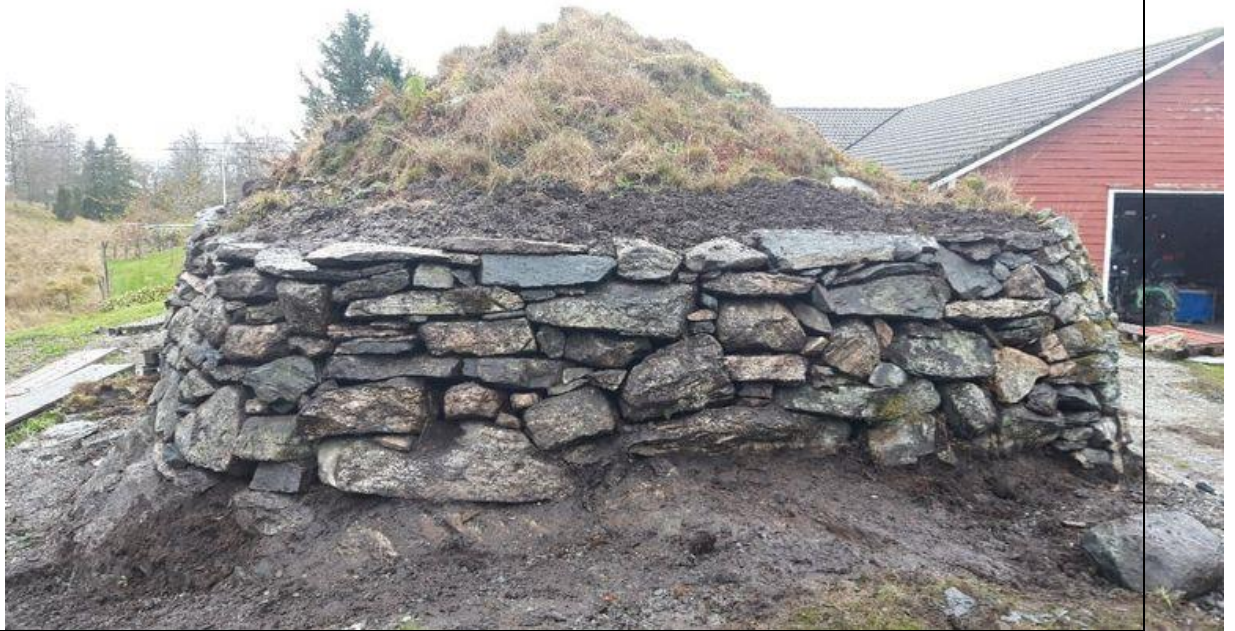
Partiet ovanfor er framhaldet av den delen som er vist på førre foto, meir i austleg lei. Stort sett heile denne strekkja måtte takast opp att, berre eit lite stykke, heilt i høgre bildekant, vart ståande om lag som det var. Sjå neste foto!

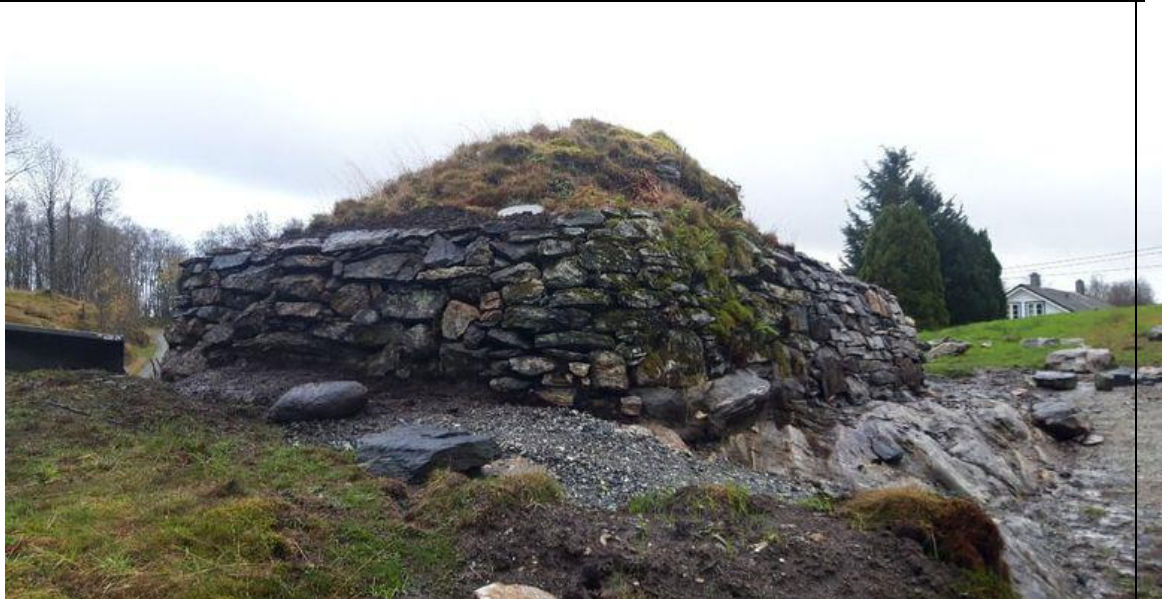
«Hjørna» som vender inn mot køyrevegen til gardstunet. Her og i motsett ende av same strekkja har ein greidd å bevare noko av det gamle murverket.
