Undersøkelse av grenser

Sted: Radøy, Mangersnes, gnr/bnr 444/2 i Alver kommune

Dato: 21. oktober 2020

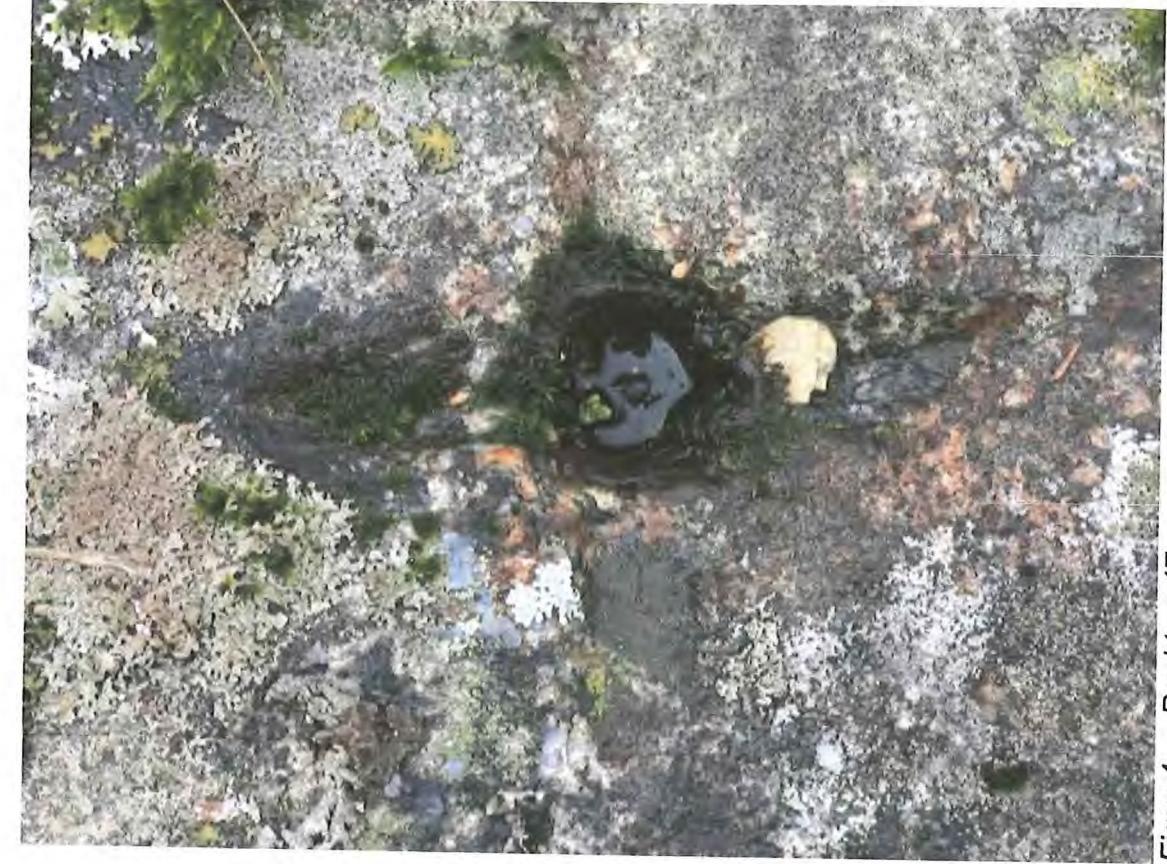
Figur 4 - Punkt nr 47

Punkt 48 ble funnet oppå stupet og målt inn. Her har de boret og satt gjerdestolpen midt i krysset slik som vist i figur 4. Dette bør de ikke gjøre fordi krysset kan bli avgjørende i tvister mellom naboer og da bør grensemerkene være helt i orden. Når det bores i krysset er det risiko for å ødelegge hele grensemerket.

I punkt 47 hadde de også boret ned gjerdestolpen i grensemerket og det er dette krysset det er bilde av i figur 4.

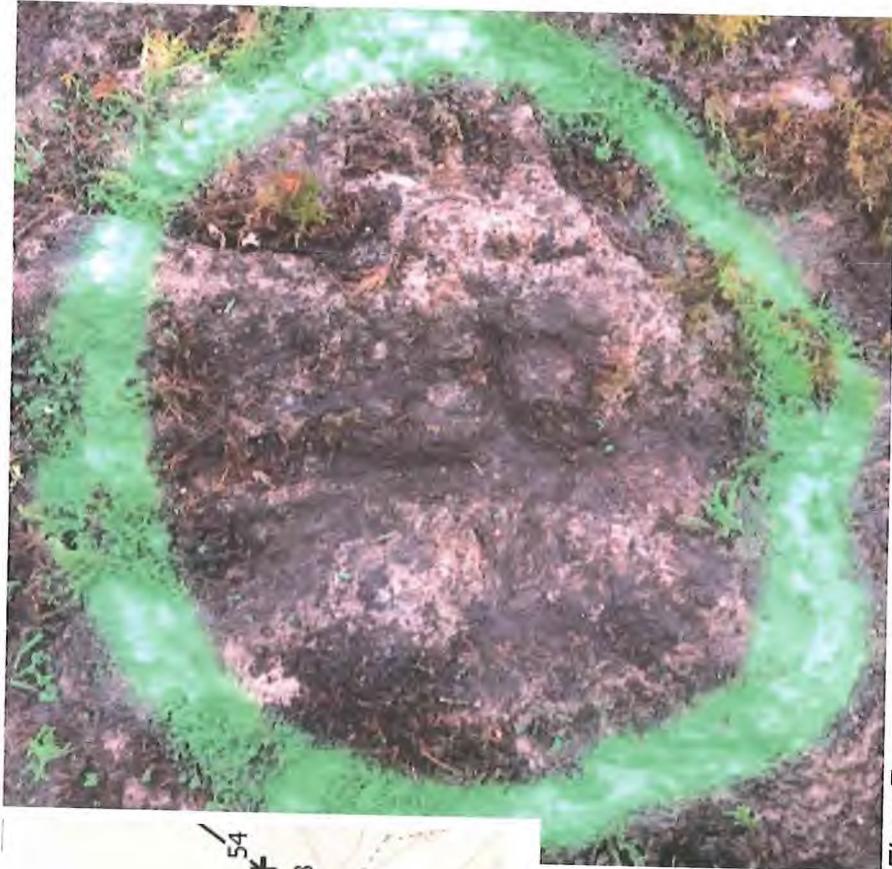
Figur 7

I punkt 45 hadde de plassert gjerdestolpen ved siden av krysset. Gjerdestolpen har rustet av for lengre siden. Dette er bilde av i figurene 7 og 8.

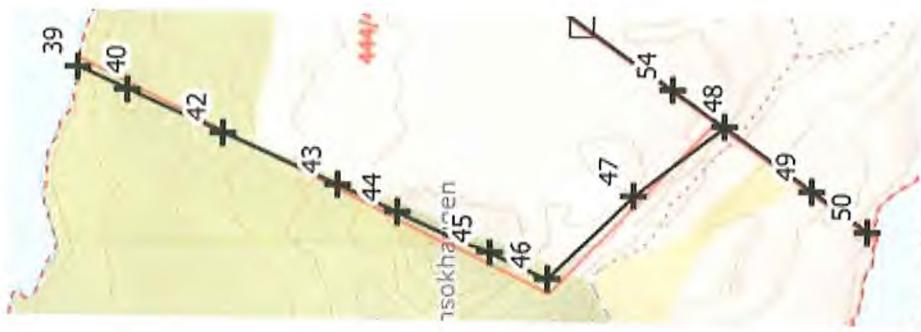
Figur 10

På websiden Norgeskart er linjen fra 48 til 39 kodet som «skissenøyaktighet». Dagens måling viste også det, at den er annrelæs og mindre nøyaktig enn jordskiftekartet fra 1936. (figur 10)

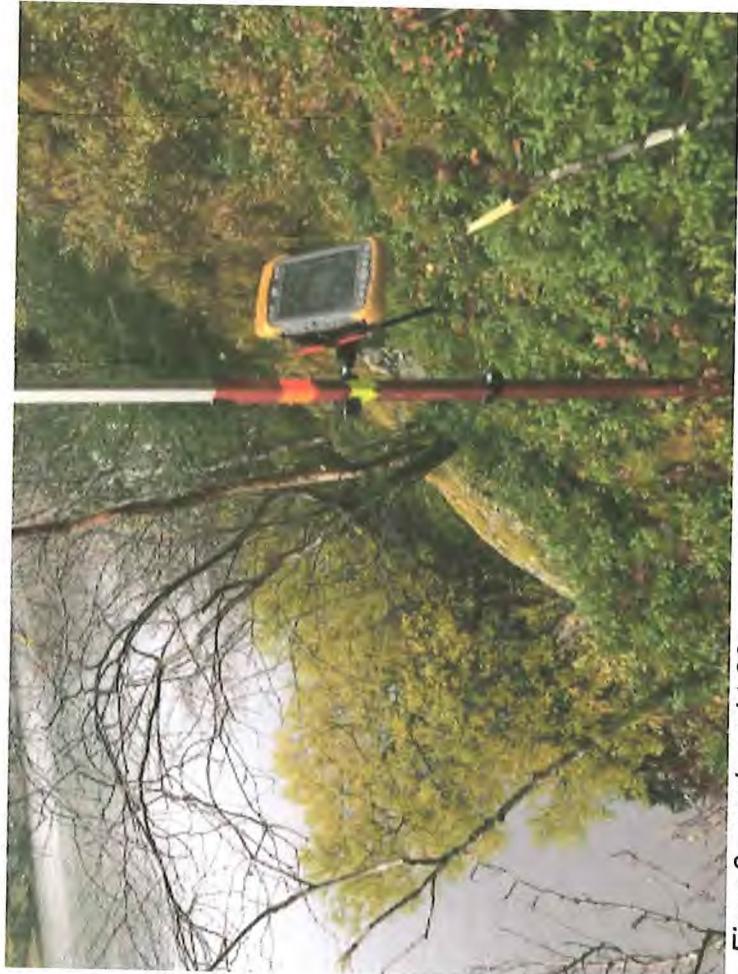
Figur 9 - ved punkt 39

Ved punkt 39 forsøkte jeg å måle, men skrånningen er nordvendt og trærne er høye så jeg fikk ikke en nøyaktig måling der. Jeg har tatt et bilde av måleutstyret når det står i punkt 39 og med nøyaktighet kanskje innenfor 5 meter. Nord for punktet der jeg stod var det stupbratt, kanskje fem meter ned til vatnet. Det er mulig å måle punkt 39 ved å bruke totalstasjon fra andre siden av vatnet, men en mer tidkrevende jobb, kanskje en dags arbeid.

Hvis alle trærne ble hogget ned og en gravemaskin kunne dra vekk stubber og røtter, da er det sannsynlig at vi lett kunne måle alle punktene 39-44, slik som jeg gjorde det på sør siden.

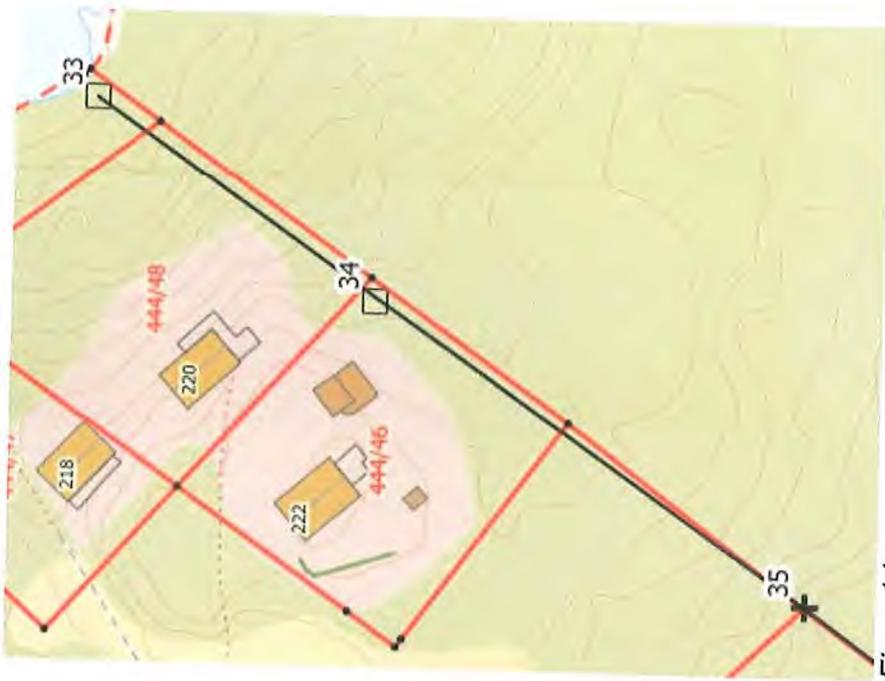
Ved punkt 33 gjorde jeg en feil. Jeg hadde forberedt meg for dårlig slik at jeg hadde glemt å ta med meg både matrikkelkartet og jordskiftekartet. Som vi ser av kartet i figur 14 er det ikke samsvar mellom jordskiftekartet og matrikkelkartet. Langs linjen 48-39 var det matrikkelkartet som var mest feil. Derfor hadde jeg glemt å undersøke dette godt nok før avreise, for her ved punkt 33 er matrikkelkartet det mest riktige. Det oppdaget jeg først når jeg kom til punkt 34 som er en merkestein som ble funnet og innmålt. (Figur 13) Dette kan bety at merkesteinen nr 33 ligger 2,4 meter til høyre for linjen 34 – 33.

Figur 14
Grensen for bnr 46 og 48 var merket i
matrikkelkartet som unøyaktig. Derfor hadde
jeg sattset på at jordkiftekartet ville være mer
nøyaktig. Men det viste seg at i dette tilfellet
var matrikkelkartet bedre enn jordkiftekartet.

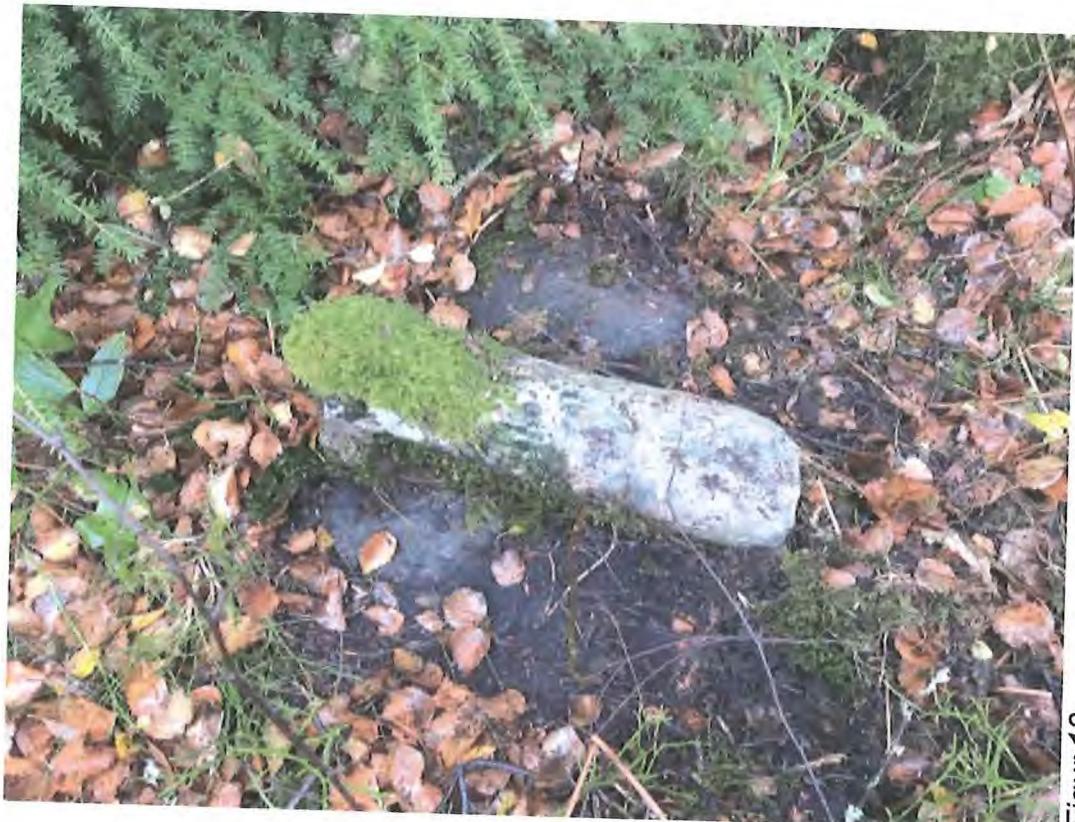
Figur 13
Punkt nr 34, merkestein med vitner

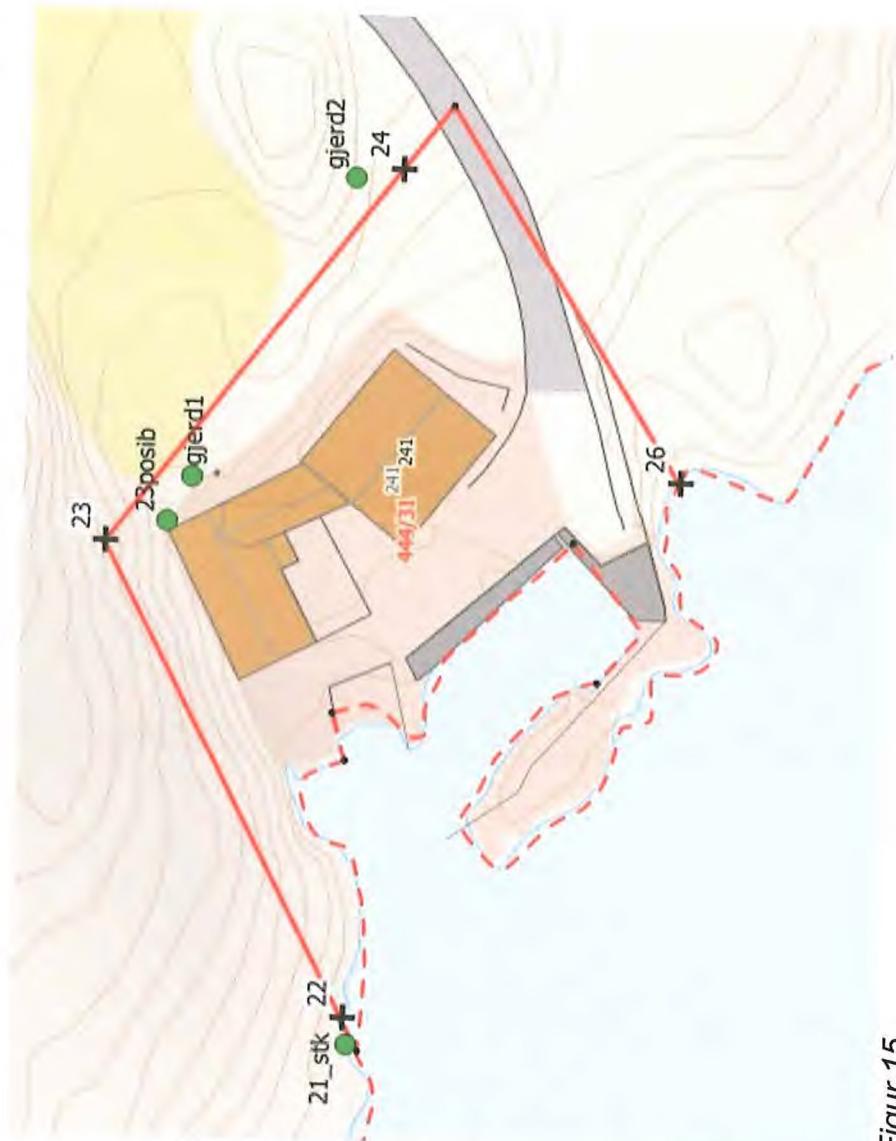
Figur 15

Kartet i figur 15 viser min undersøkelse av grensen rundt bnr 31.

I punkt 22 var det vanskelig å gå 14. oktober fordi det var vind og store bølger. Svaberget var glatt. Jeg fant et børhol som jeg klarte å måle. Det er merket med grønn sirkel like ved punkt 22. Men selve krysset i svaberget turde jeg ikke å ligge på kne å leite etter den dagen mens bølgene slo langt opp på land.

Det er sannsynlig at grensen i matrikkelkartet, som her er tegnet med rød farge, er feil. Fordi det er bygget et solid gjerde langs de grønne sirklene som jeg har målt inn og kalt gjerd1-gjerd2. Men jeg klarte ikke å finne noen av grensemerkene.

Det er sannsynlig at grensemerke 23 egentlig ligger omtrent der som jeg har målt inn et punkt og kalt 23posib, fordi det passer med naustet slik det er bygget og gjerdet som går fra punkt gjerd1 til gjerd2.

Jeg forsøkte å finne et kryss i svaberget nede ved 26, men svaberget var glatt den dagen og bølgene var store.

Eiendomsgrensen til bnr 31 er nokså naturlig definert ved fjellet fra 22 til 23, gjerdet fra gjerd1 til gjerd2 og Vegen og muren som avgrenser kaianlegget.

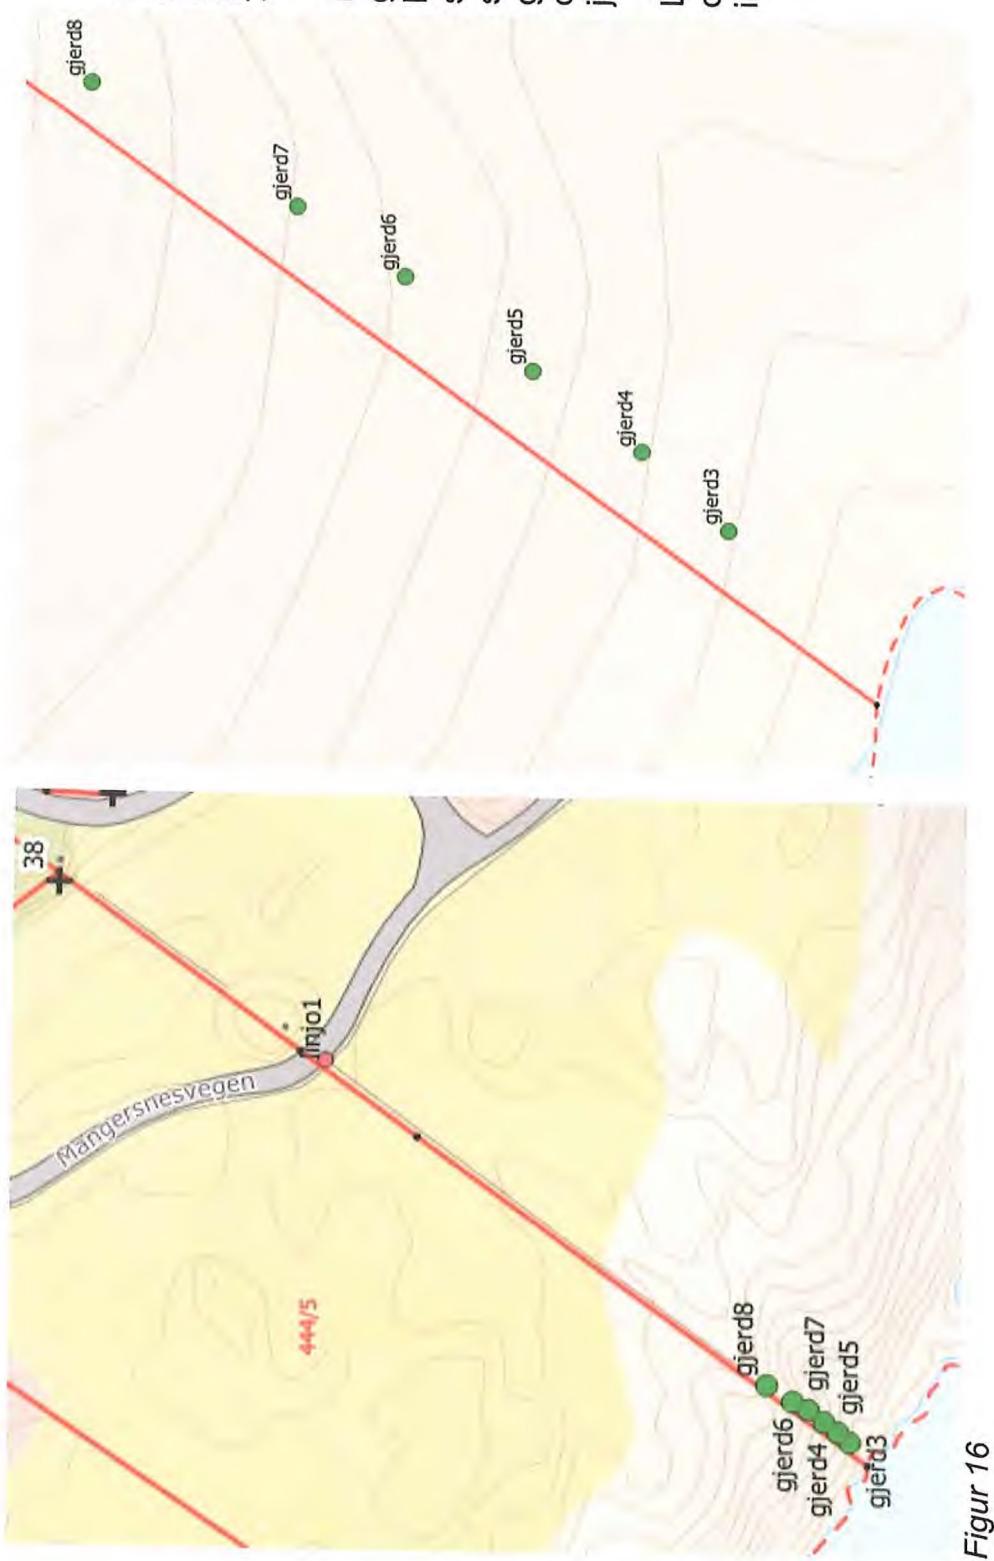
Figur 16

Det ble ikke funnet noe grensemerke ved sjøen og det er heller ikke avmerket i jordskiftekartet at det skal være noe grensemerke der.

Kanskje eksisterte denne grensen før jordskifftet og kanskje har de beholdt den samme grenselinjen etter skifftet. Derfor har gjerdestolpene blitt innmålt og brukt som punkt i jordskiftekartet.

Linjen i matrikkelkartet er omrent en meter feil, som illustert i figur 16.

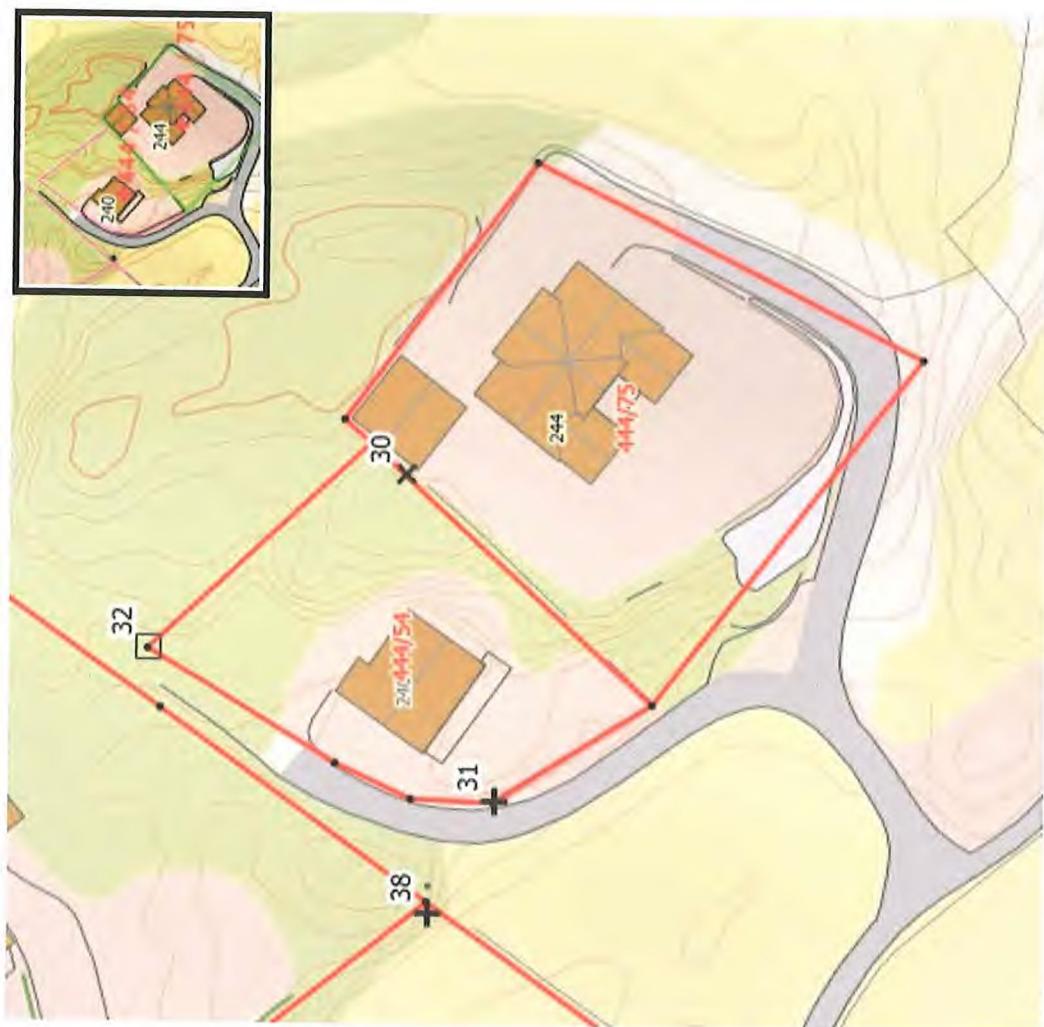
Figur 17

Jeg undersøkte punkt 32. Der står det en vedklyver og det ligger pukk på bakken der som merkestein 32 skulle vært. Det ser ut til at bnr 54 har innrettet seg etter grensen i matrikkelkartet, den røde streken som går nordøst for huset. Der har bnr 54 sprengt ut sin tomt med 2-3 meter høy fjellskjæring. Men ifølge skyldelingsdokumentet skulle det gå en rett linje fra 32 til 30. Jeg forsøkte å finne punkt 30, kryss i fjell, men dette er sannsynligvis sprengt vekk da bnr 75 bygde sin garasje.

Grensen for bnr 54 er merket som usikker. Dette fremgår av matrikkelkartet slik det vises på internett i Norgeskart. Dette er innfelt opp til høyre og vist med at grensen har lilla farge, i motsetning til grensen for bnr 75 som er grønn. Grønn betyr nøyaktig grense. Likevel har bnr 54 gjort så store inngrep som å sprengne ned 2-3 meter langs den usikre grensen. Vi skal ikke se bort fra at han var i god tro og at han til og med kan ha engasjert en landmåler til å stikke ut grensen, en landmåler som da har fulgt grensen i matrikkelkartet uten å først undersøke skyldelingsdokumentet som skulle hatt høyere rang enn det dårlige matrikkelkartet.
