GARDFLOR I STEIN, NORDRE KOPPERDALEN – MURVERKET. TILSTAND OG TILTAK

Emne for synfaringa av gardflore du har på landbrukseigedomen din i Alver kommune, gnr. 167, bnr. 1.

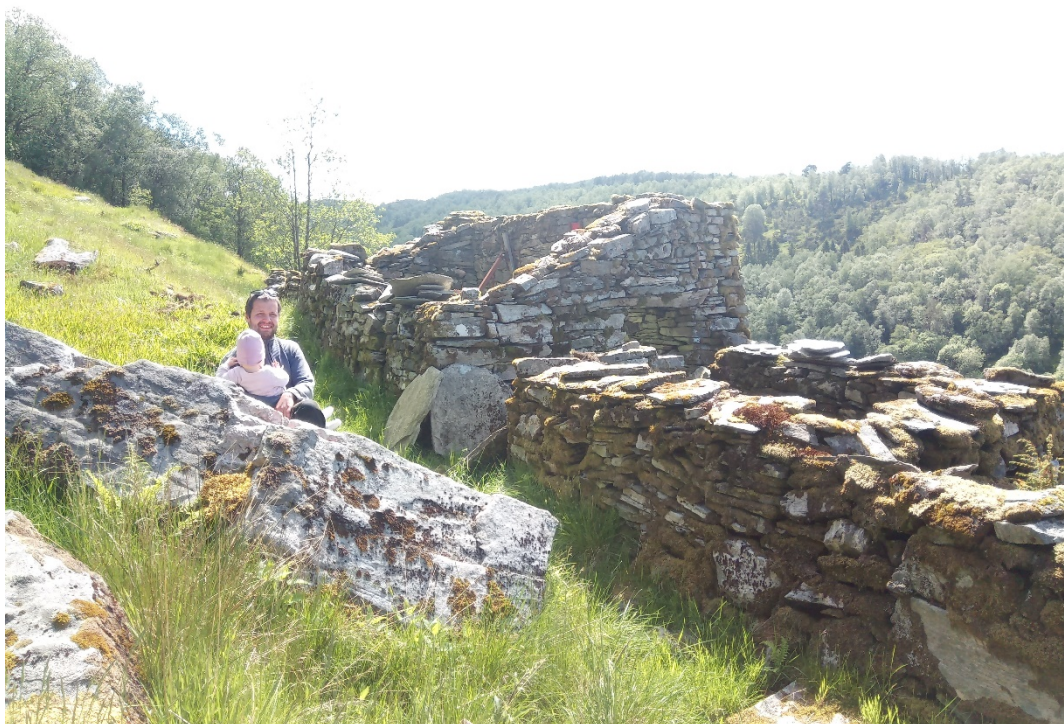
Gardflore i bakgrunnen. I framgrunnen til høgre ligg «lammehuset»- Frå lammehuset går bøgarden vidare som skilje mellom innmark og utmark.
