# TILSTANDSRAPPORT

## D/S OSTER

**Doc. Id** : S029-106-K592-2  
**Project no.** : S029  
**Date** : 08.06.2021  
**Rev** : 2 (01.07.2021)  
**Sign.** : HY

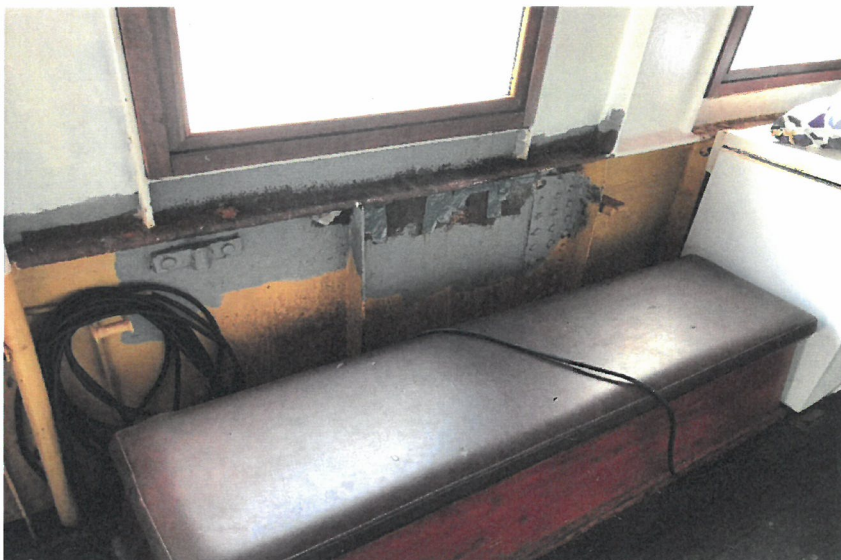
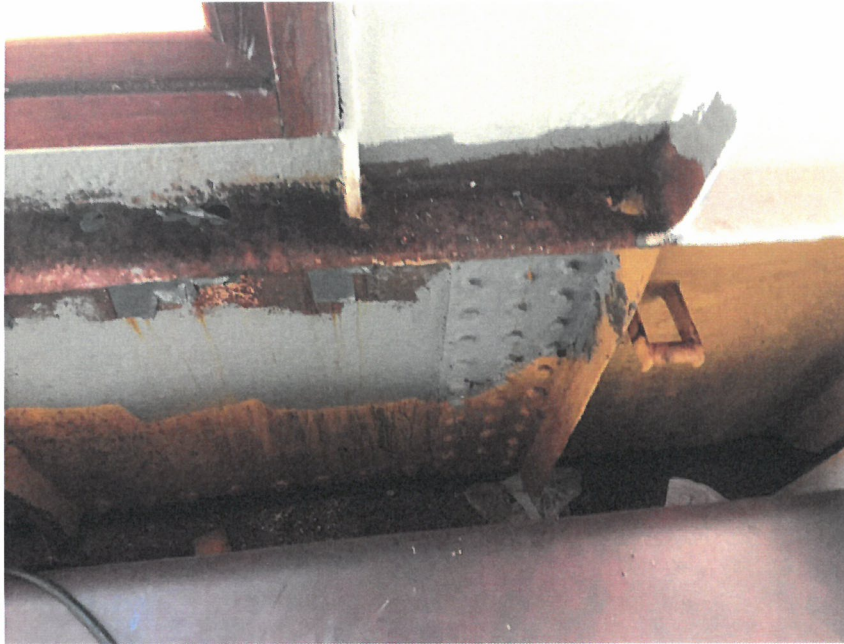
Når det gjelder opprinnelig skansekledningen avdekket inspeksjonen et område hvor det var rustskader.

Som bildene under viser så gjelder dette den horisontale profilen på topp av opprinnelig skansekledning BB side.

I dette området må det foretas reparasjon, hvor den del av stålet som har korrosjon skiftes ut med nytt stål.

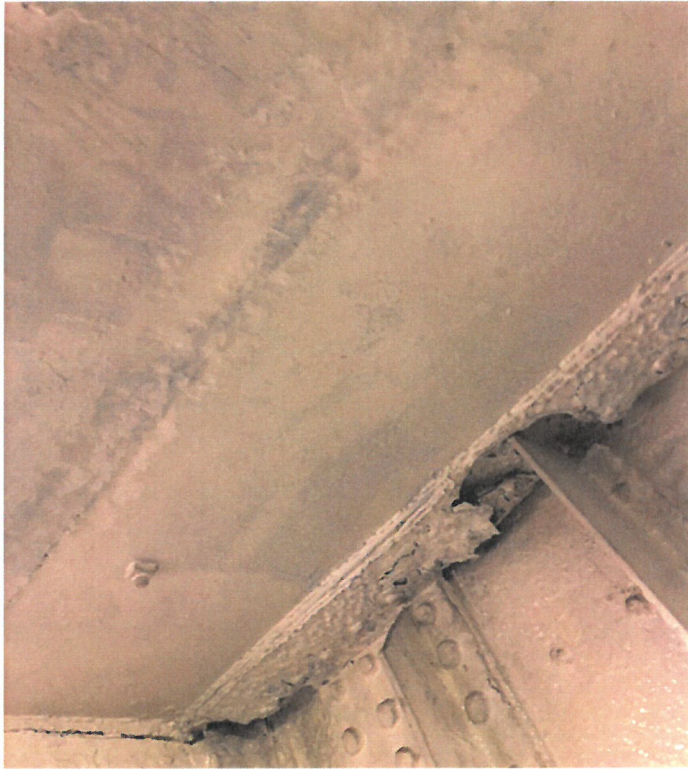
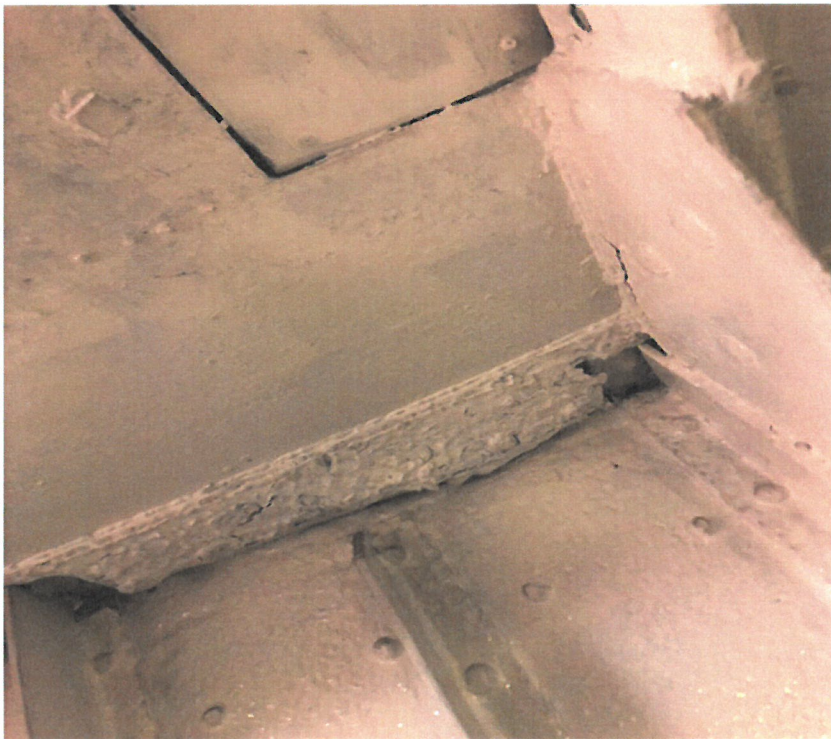
I hele maskinromsområde kan det registreres betydelig rustsprengning i nedre del av rennesten i hoveddekk, dette gjelder både på SB og BB side.

Bildene under viser hvordan dette ser ut, sett fra maskinrommet:

Etter hvert som tiden har gått har det oppstått nye lekkasjer som har medført tildels kraftig rustsprenging i rennesteinen.

Rennesteinen i maskinroms området må skiftes/utbedres i sin helhet. Dette vurderes utført på følgende måte:

Rennestein i maskinrom under hoved dekk, SB og BB sider, må repareres i sin helhet. Her må hoved dekk (tredekk) demonteres i et område.

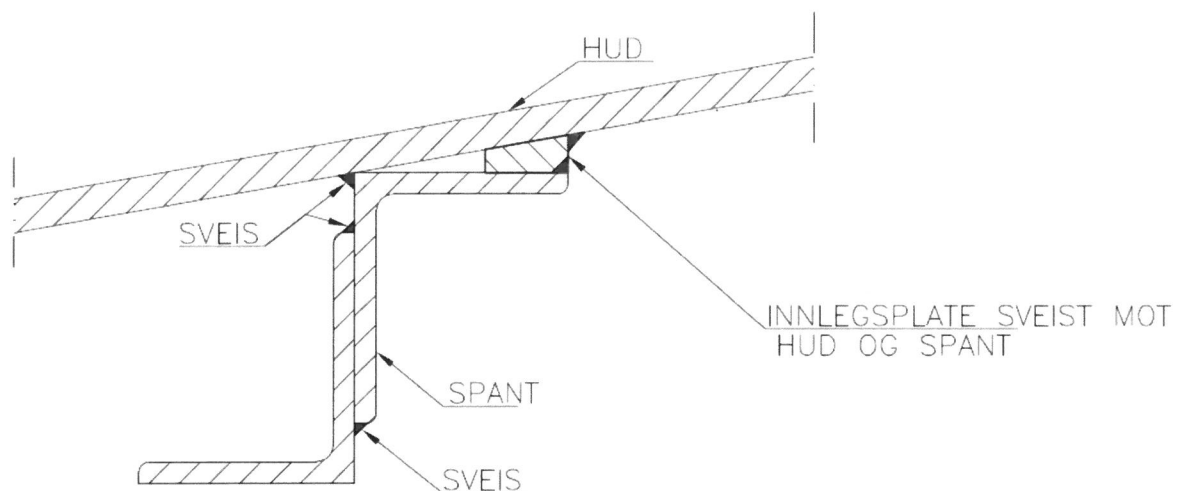
På grunn av skrogfasongen og at spantene står 90 grader på huden, flukter ikke hudplatene med vinkelen, noe som gjør at hudplatene ligger mot spantet/vinkelen i forkant mens det oppstår et mellomrom mellom vinkel og hudplate i akterkant.

Som skissen ovenfor viser er her lagt inn en «innleggsplate», som igjen er sveis mot hud og spant (ikke helsveist).

I dette området ble det observert rust mellom stål og maling, hvor malingen (tykt lag) i enkelte områder var løsnet fra stålet og lå som et løst lag utenpå stålet.

Undertegnede anbefalingen her er at et området hvor malingen er løsnet, fra forepeak skottet og akterover (ca. 5 spant) rustpikkes, inspiseres og males.

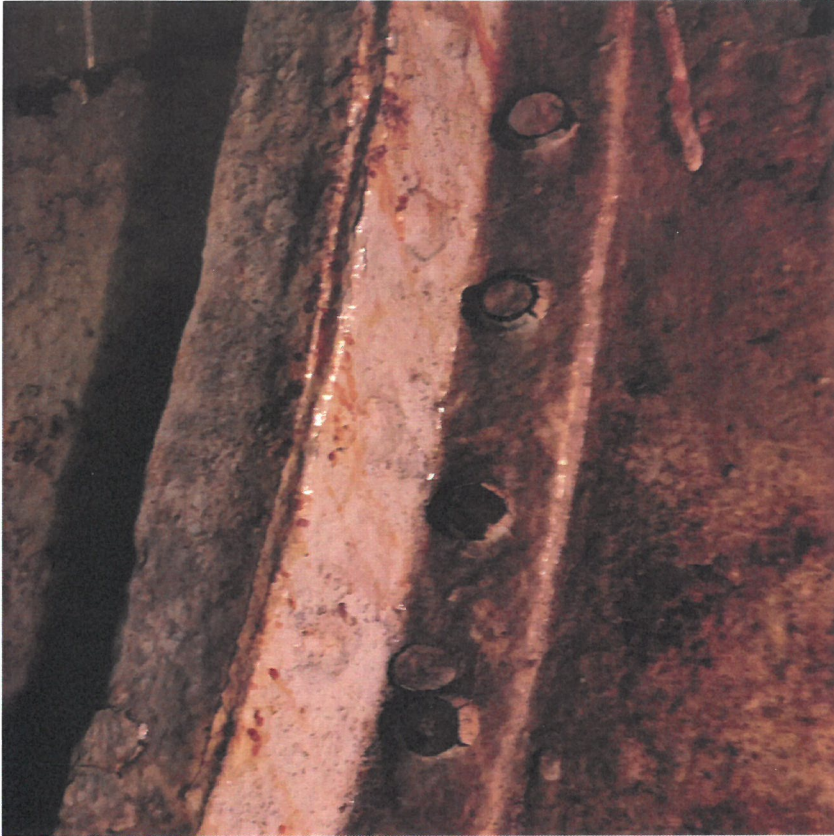
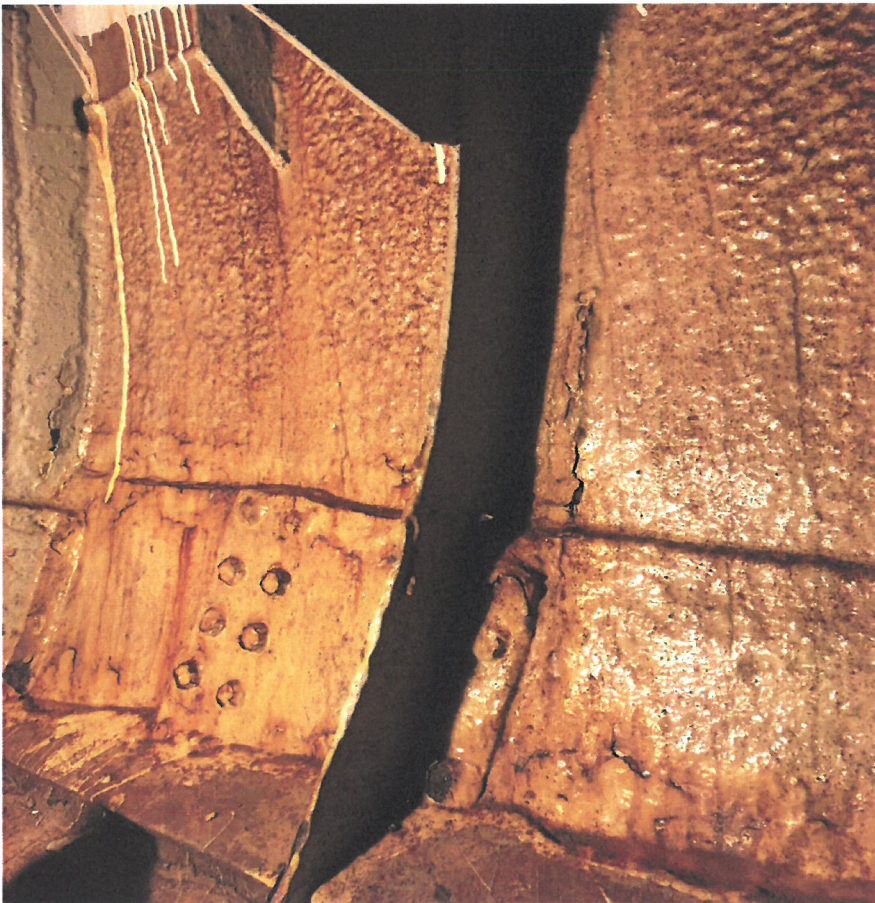
Undertegnede foretok noen tykkelsesmålinger av flensene på spt 3 og 4 forenfra, hvor målte verdier lå mellom 5,8 og 6,2 mm.

Målinger av plate spantene varierte mellom 7,0 og 9,5 mm.

Bildene under er viser de 2 typene spant som er benyttet i området:

Et området i lasterom (recessen under salong) fra forepeak skott og ca. 5 spant akterover anbefaler undertegnede at det foretas rustpikking, inspeksjon og maling. Om det ved rustpikking skulle fremkommer områder som er skadet eller reduserte tykkelser på spantene så utføres det reparasjoner.

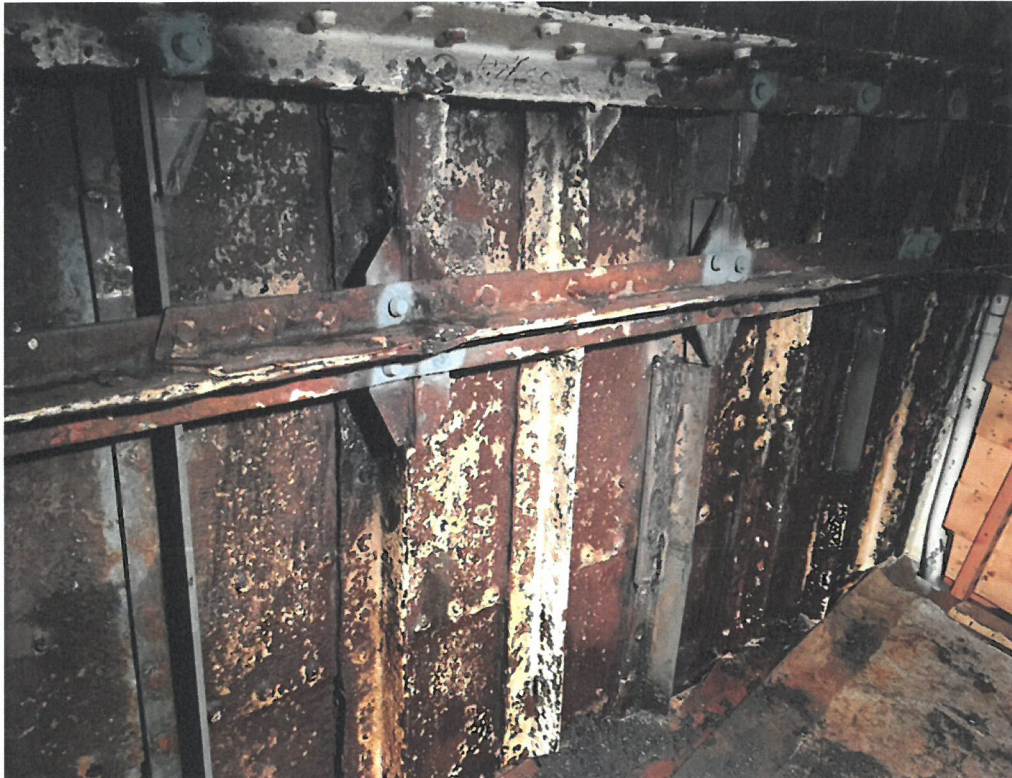
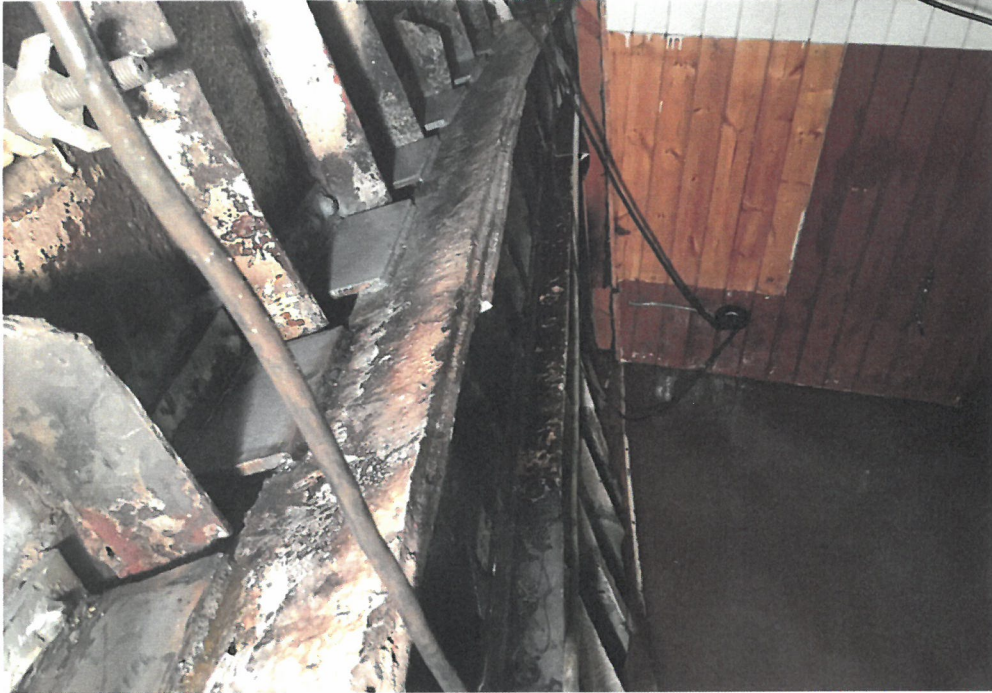
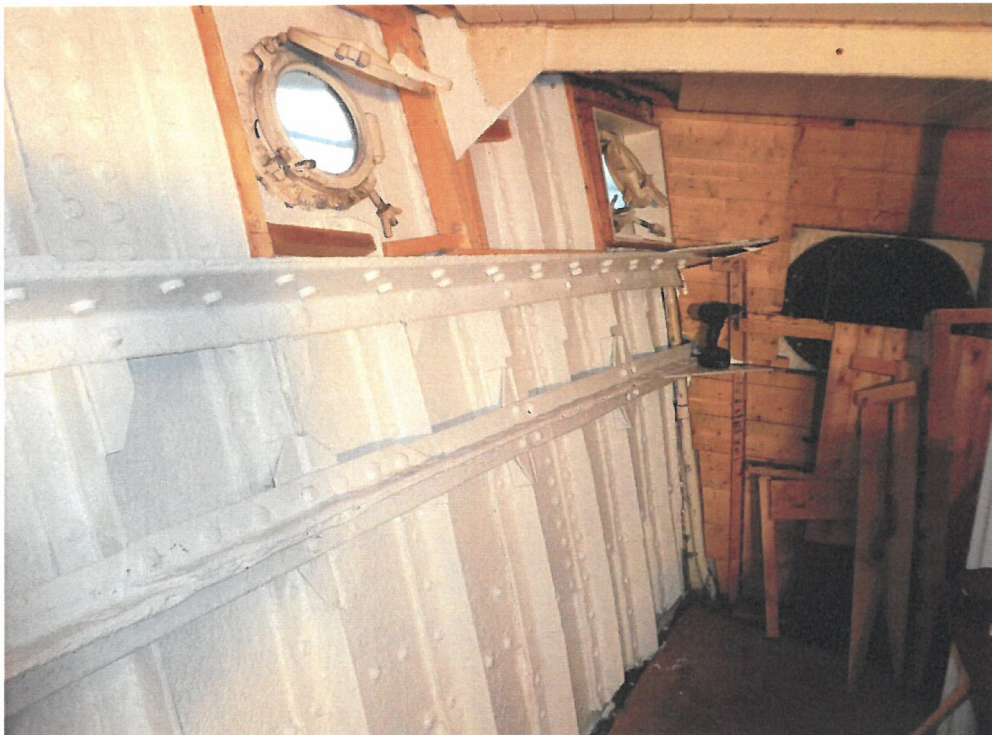
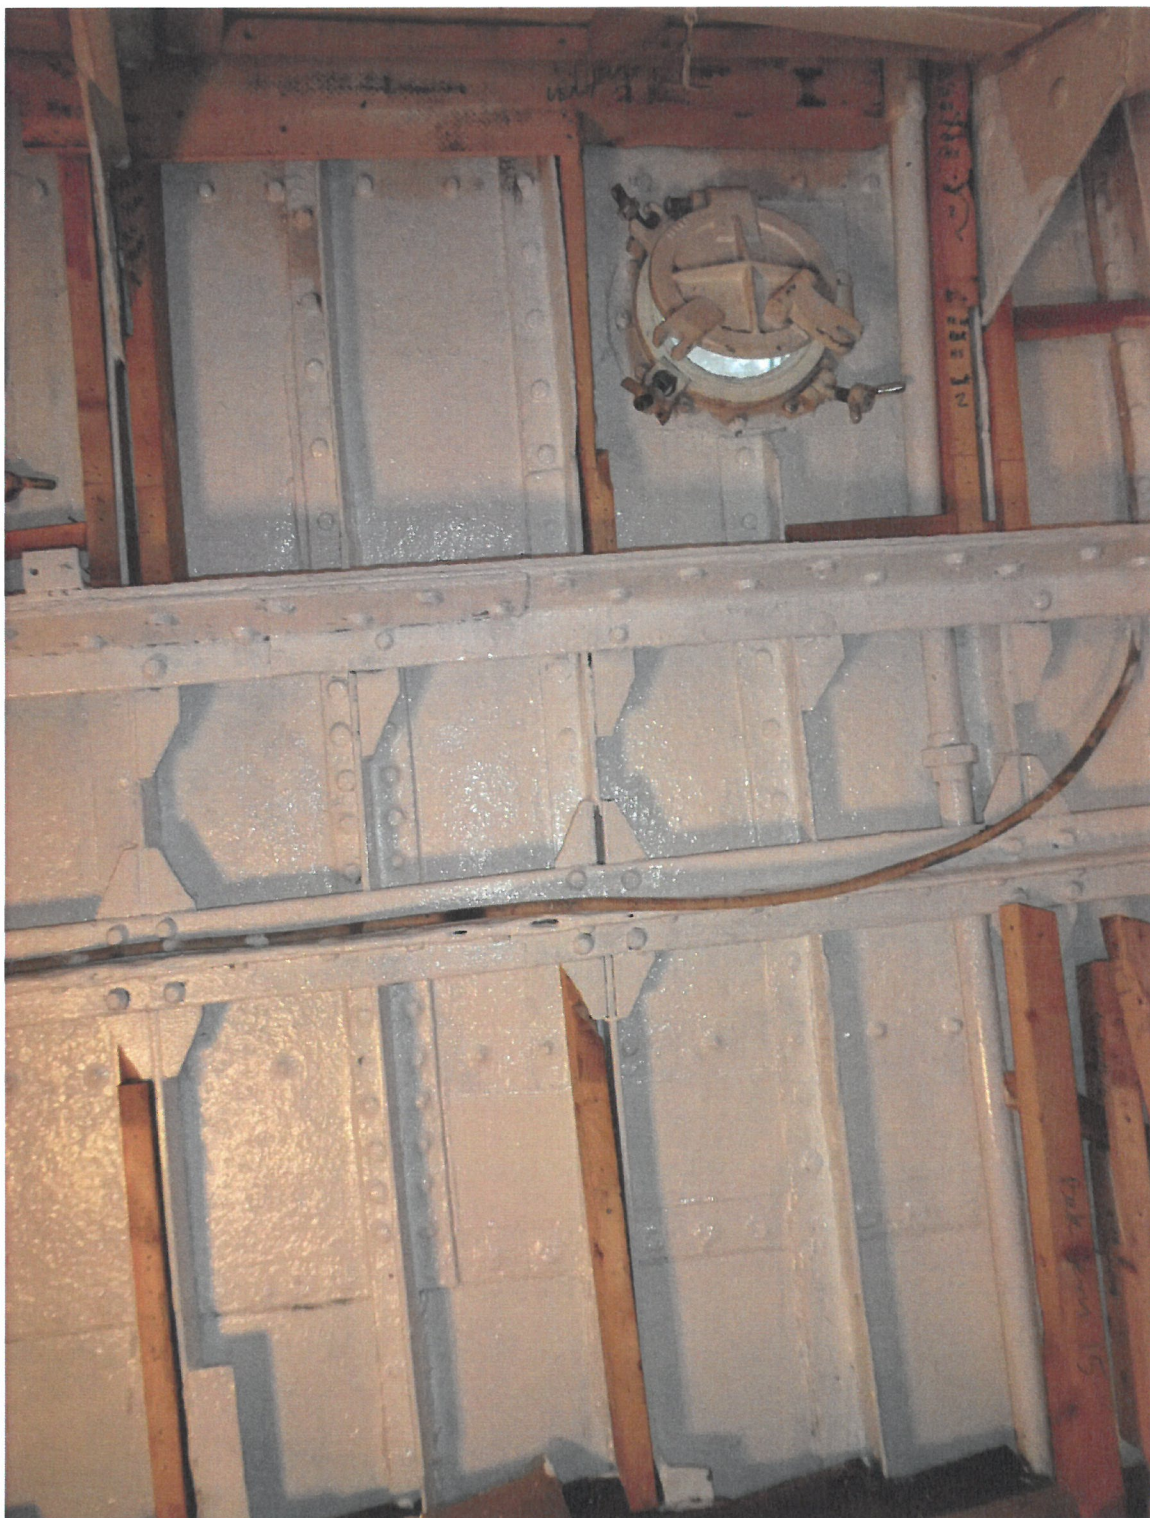
Bildene under viser stålstrukturen fra reparasjonen i 2019:

Som bildene viser så ble det foretatt noen reparasjoner i dette området i 2019. Tykkelsesmålingen som ble foretatt av utvendig hud i mai viste ikke noe større avvik i dette området.
