TØRRMURA ANLEGG PÅ EIGEDOMEN I ISDAL, GNR 185, BNR 5 KORT RAPPORT FRÅ SYN FARING

Eg viser til synfaring og samtale den 07.02.22. Til stades var også Ove Kyte.

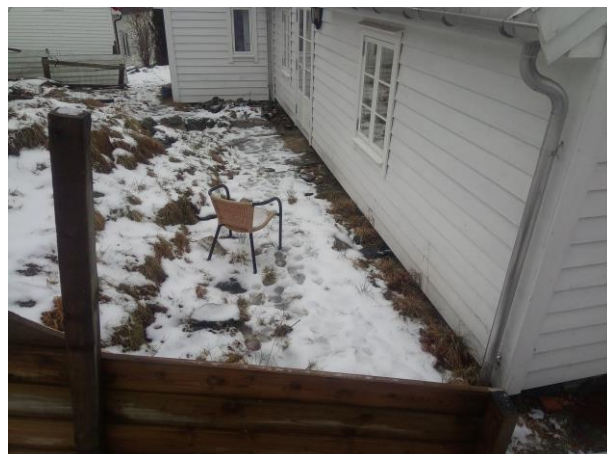
Langs husveggen mot aust har vore lagt ein hellegang. Ved inngangspartiet her ligg hellene framleis godt plasserte, og med hall utover, men elles er ein god del heller flytta bort i samband med tømrararbeid på huset.

tilgjengeleg, men ein må truleg rekna med behov for noko supplering. Ved tilbakeføringa vil ein måtta leggja hellene i sand, slik vanleg framgangsmåte har vore. Inne i gardstunet ligg også to små lad (støttemurar) som treng mindre reparasjonar/justeringar (sjå raude piler).

Det vart sett som ei oppgåve å etablera hellegangen i sin heilskap på nytt. Hellene ligg
