Aina Isdal Haugland
Isdal 77,
5916 Isdalstø

TØRRMURA ANLEGG PÅ EIGEDOMEN I ISDAL, GNR 185, BNR 5 KORT RAPPORT FRÅ SYN FARING

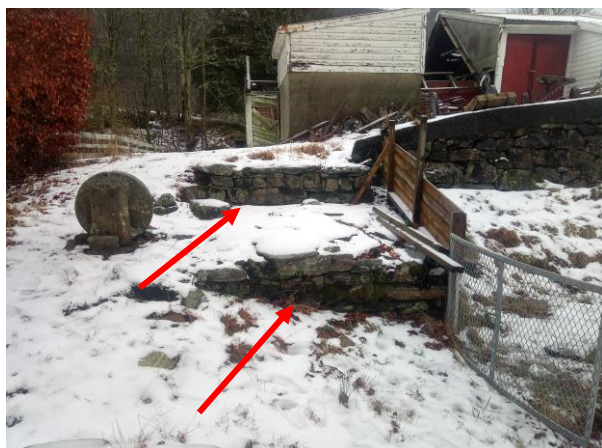
Langs husveggen mot aust har vore lagt ein hellegang. Ved inngangspartiet her ligg hellene framleis godt plasserte, og med hall utover, men elles er ein god del heller flytta bort i samband med tømrararbeid på huset.

tilgjengeleg, men ein må truleg rekna med behov for noko supplering. Ved tilbakeføringa vil ein måtta leggja hellene i sand, slik vanleg framgangsmåte har vore. Inne i gardstunet ligg også to små lad (støttemurar) som treng mindre reparasjonar/justeringar (sjå raude piler).

Det vart sett som ei oppgåve å etablere hellegangen i sin heilskap på nytt. Hellene ligg
