Aina Isdal Haugland
Isdal 77,
5916 Isdalstø

TØRRMURA ANLEGG PÅ EIGEDOMEN I ISDAL, GNR 185, BNR 5 KORT RAPPORT FRÅ SYNFARING

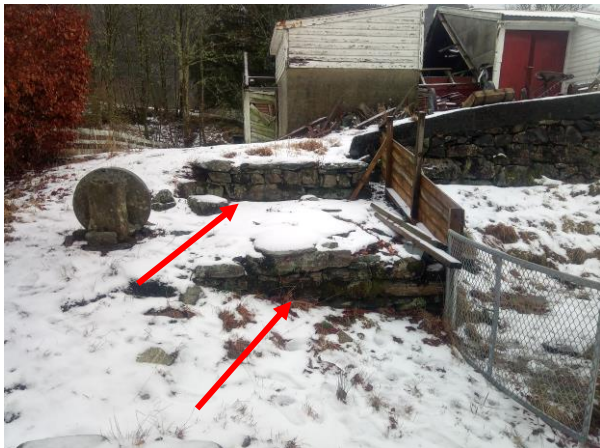
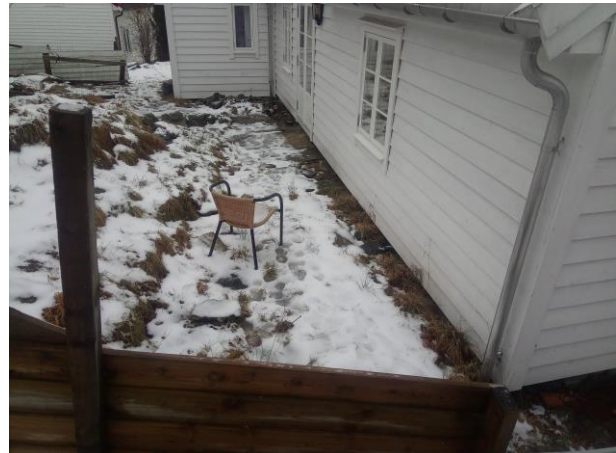
Langs husveggen mot aust har vore lagt ein hellegang. Ved inngangspartiet her ligg hellene framleis godt plasserte, og med hall utover, men elles er ein god del heller flytta bort i samband med tømrararbeid på huset.

tilgjengeleg, men ein må truleg rekna med behov for noko supplering. Ved tilbakeføringa vil ein måtta leggja hellene i sand, slik vanleg framgangsmåte har vore. Inne i gardstunet ligg også to små lad (støttemurar) som treng mindre reparasjonar/justeringar (sjå raude piler).

Det vart sett som ei oppgåve å etablera hellegangen i sin heilskap på nytt. Hellene ligg

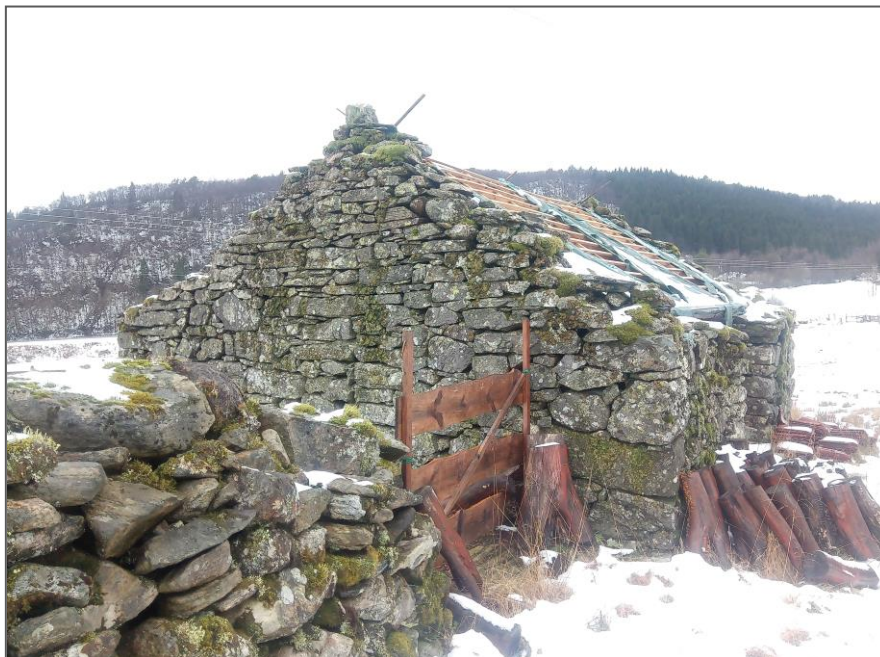
men ein ser også at det somme stader er behov for vedlikehald, til dømes tilordning i topplaget, og at kinningar³ og kontaktpunkt til andre strukturar kan vera påført noko skade. Særdeles interessante er dei godt bevarte gardflorane i dette området. Gardflora er ein uteflor som er bygd i hop med ein steingard og som fungerte som «møteplass» for dyr og menneske. Den aktuelle gardflora her,

vist på foto, er reist i tørrmur i sin heilskap, berre taket er ein trekonstruksjon. Murverka er i god stand, men det kan vera tale om noko tilordning/justering av toppsteinar i gavlane. Og kanskje noko kiling og pinning somme stader i vegglivet. Bygget manglar tak for tida, og det kan også representera ei viss pårøyning på murverka, men dette blir, etter det du opplyser, tilbakeført. Restar inne i bygget viser at den siste taktekinga har vore pannestein i tegl. Takvinkelen kan tyda på at opphavleg takteking kan ha vore never-/torvtak.

Det går elles fram av fotoet over at det er noko utgreie i avslutninga av steingarden mot leet. Dette vil vera naturleg å retta opp i samband med arbeid på bygget.
