Sameiet KnaZen
Langheiane 77-79
5914 Isdalstø

Krav om Byggesakstilsyn på gbnr 188/769 Gjervik Ytre.

Sameiet KnaZen opplever til stadighet under regnver at det er inntrenging av vatn under fellesgarasjen. Ved normalt Vestlandsver, trekker betongveggen i sør opp vatn i seg etter kun 6 timar i ca 15 m lengde frå garasjedør Etter ca. 24 timar har seks av søylene i austre delen av garasjen tatt opp vatn, pluss i ein liten del av austre betongvegg.

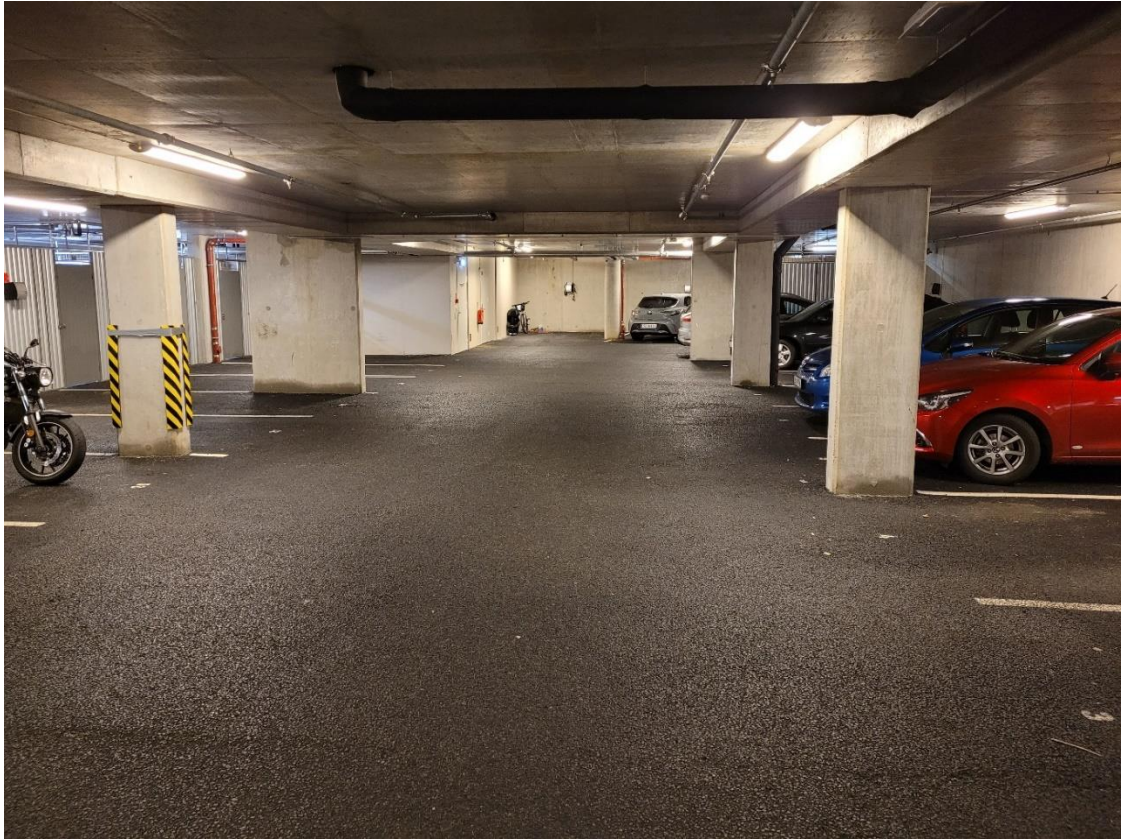
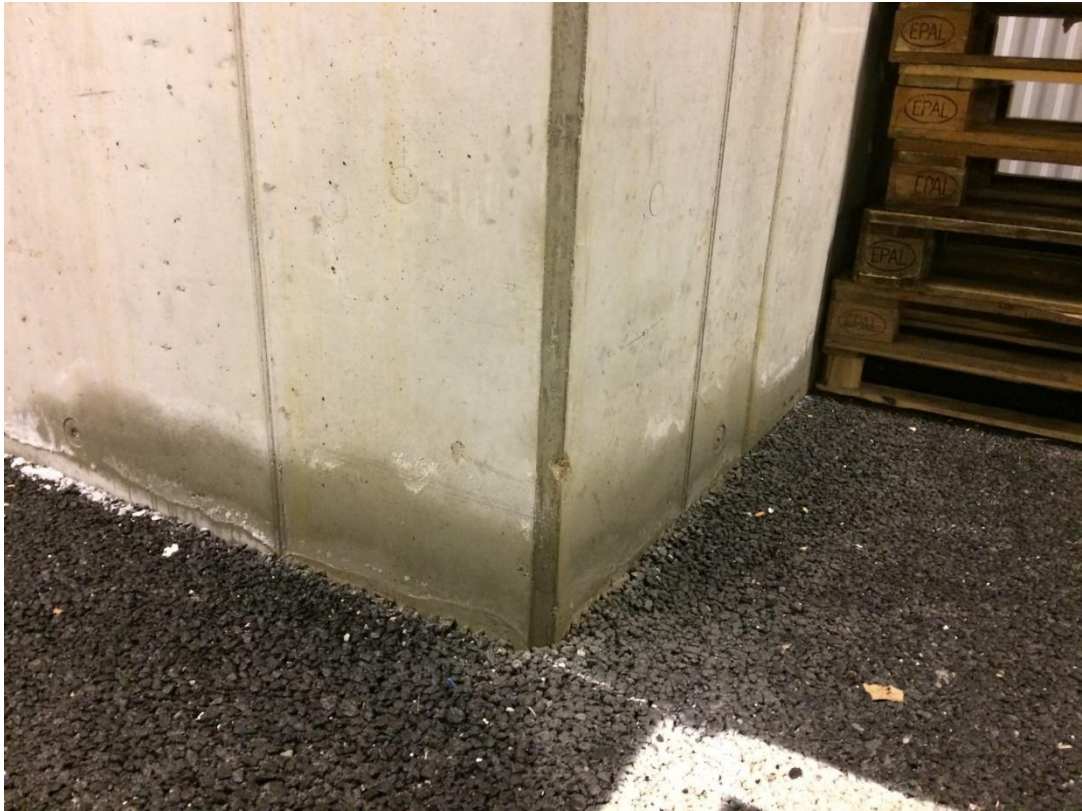
Vi kan på ingen måte godta at eit nytt bygg til tider skal ha ein vassdam under seg, og at søyler og betongvegger syg til seg vatn frå denne. Her må det vere svikt i fleire kontrollrutinar i prosjekterings- og byggefasen. Ved bygging i myrområde bør ein vere særskild merksam på overvannshandtering.
