Norsk Naturskadepool  
Takstrappport  
Koordineringsnr.

| <b>Skadeårsak/ skade meldt som</b> Stormflo | |

| Skadenr 17905301 | Bygning Betong gangveg | Bta 20 | Etasjer |

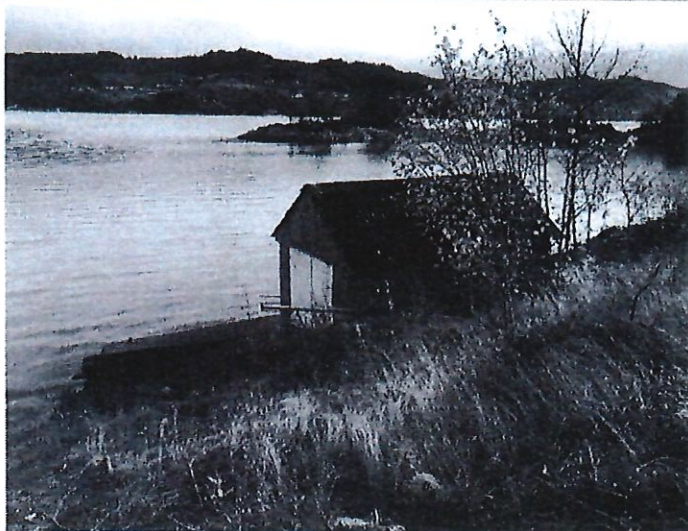
Naust sett oppe frå gangveg ned mot naustet

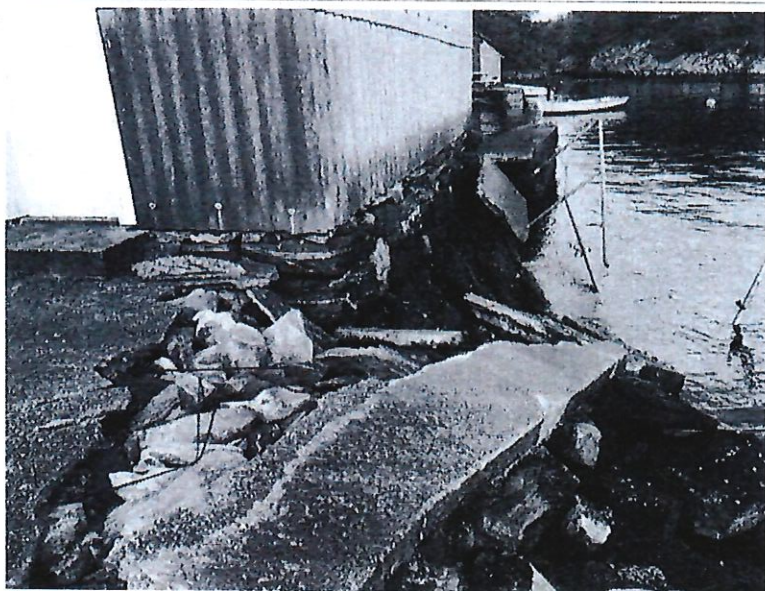
Betong konstruksjonen ber preg av rust i armering, slitasje av vær og vind

Betong gangveg ca 6,4 x 1 meter som går langs heile naustet ut mot sjøen

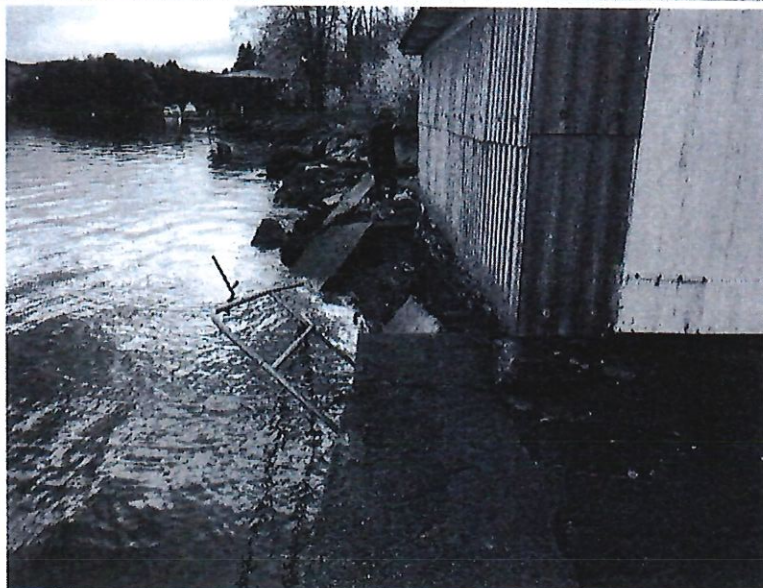
**Naustet sett fra nordsida mot  
Monstadvågen**

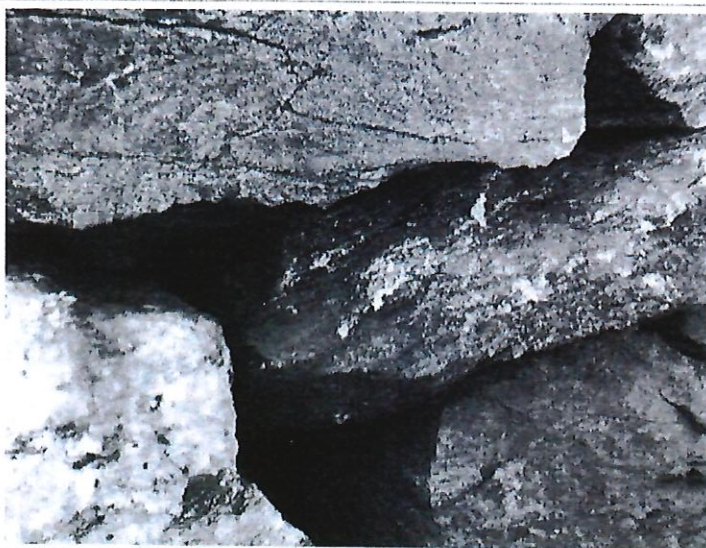
Etter takstmanns vurdering har betongplata svakheter i innfesting i gråsteinsmur under naustet. Her er armering slått inn i åpninger i muren. Ein stad er armeringa i plata bora inn og festa i stein. Betongplata har heller ikkje opp lagring ute langs sjøen.

**Gamal armering var slått inn i hulrom  
i grunnmuren**

Gamle rester må fjernas ved hjelp av båt med krane. Ny plate må forskalast og armerast inn i grunnmuren til naustet. Plata må armerast slik at ho vert sjølvbærande. Det bør og monterast og festast ein ståldrager i ytterkant av plata ut mot sjøen.

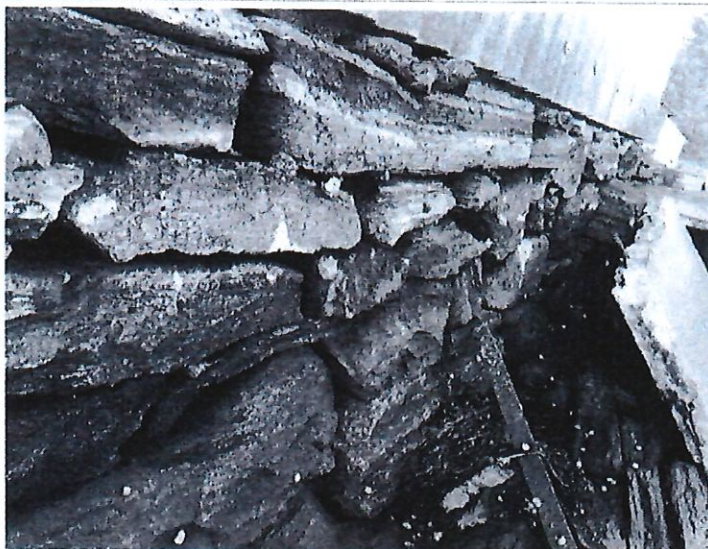
Rustflekker i gråsteinsmuren syner armering som har slått inn i hulrom i gråsteinsmuren

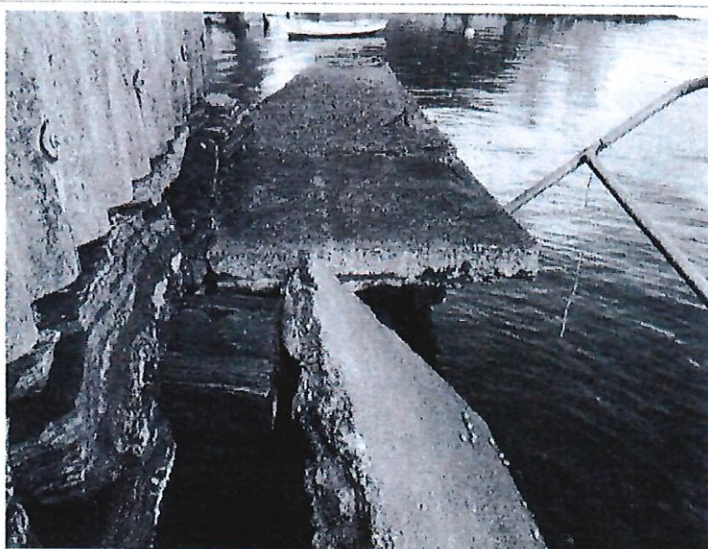
Armering var bora inn i ein stein som er trekt delvis ut av grunnmuren

PS:  
Denne har no sige ut i fjæra.

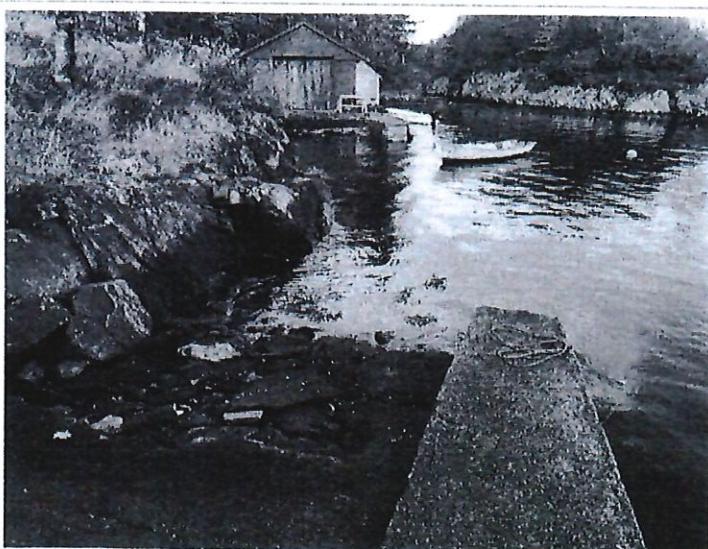
Kai med oppdrag mot nord

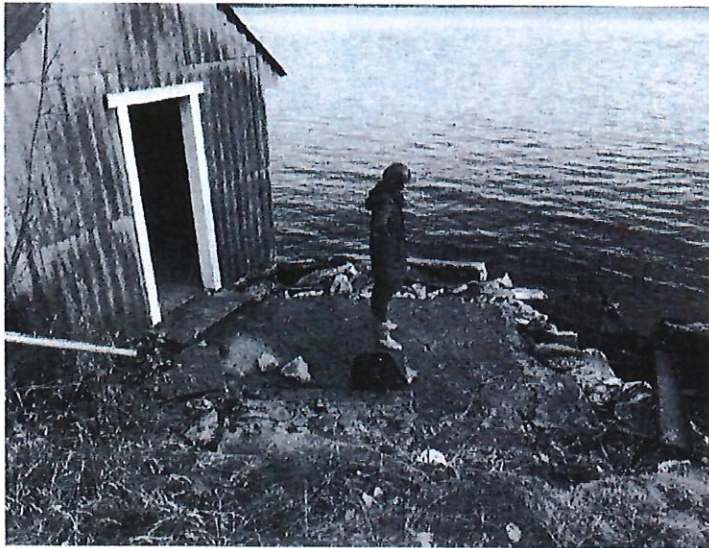
Betongplate på sørsida av nauset ca 20 kvm.
