Aina Isdal Haugland
Isdal 77,
5916 Isdalstø

TØRRMURA ANLEGG PÅ EIGEDOMEN I ISDAL, GNR 185, BNR 5 KORT RAPPORT FRÅ SYN FARING

Eg viser til synfaring og samtale den 07.02.22. Til stades var også Ove Kyte.

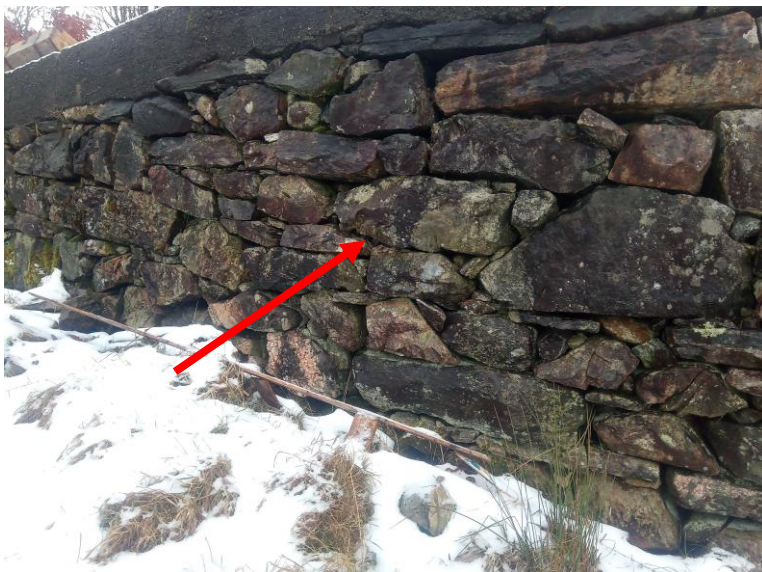
Dei synlege murverka langs våningshuset, t.d. grunnmuren under bygget, ser ut til å vera i god stand. Tilstøytande mur i søre enden er noko røffare utført, men er stabil og i god stand. Mur som fører opp mot løe og siloar, har ei utbuling om lag på midten (sjå foto til venstre,

raud pil), men det er truleg ikkje tale om ein skade som vil utvikla seg på kort sikt. Fotoet til venstre gjev også eit inntrykk av typen stein som er nytta og kva preg murverka her har. Steinen er av god kvalitet, og mykje av tilfanget er lagdelt. Ein ser elles at stor og liten stein er nytta om ein annan og at ein har greidd å passa inn «utgrei» stein på ein funksjonell måte i murverket.

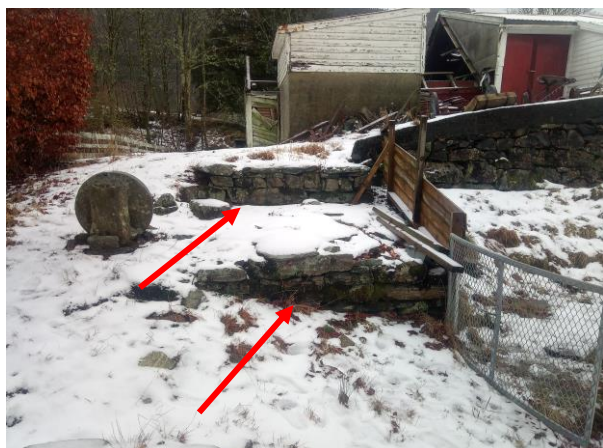
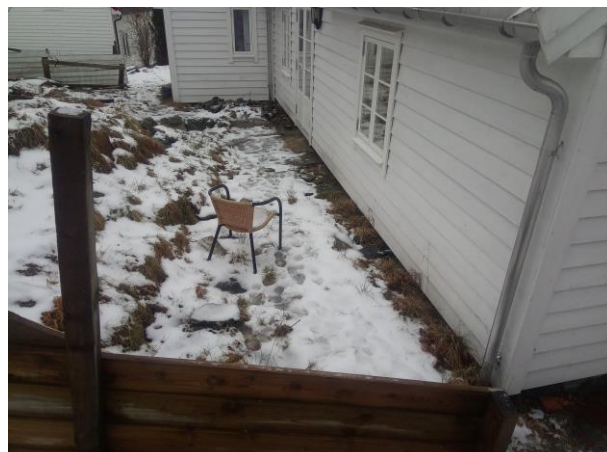
Langs husveggen mot aust har vore lagt ein hellegang. Ved inngangspartiet her ligg hellene framleis godt plasserte, og med hall utover, men elles er ein god del heller flytta bort i samband med tømrararbeid på huset.

Inne i gardstunet ligg også to små lad (støttemurar) som treng mindre reparasjonar/justeringar (sjå raude piler).

Det vart sett som ei oppgåve å etablera hellegangen i sin heilskap på nytt. Hellene ligg

tilgjengeleg, men ein må truleg rekna med behov for noko supplering. Ved tilbakeføringa vil ein måtta leggja hellene i sand, slik vanleg framgangsmåte har vore.

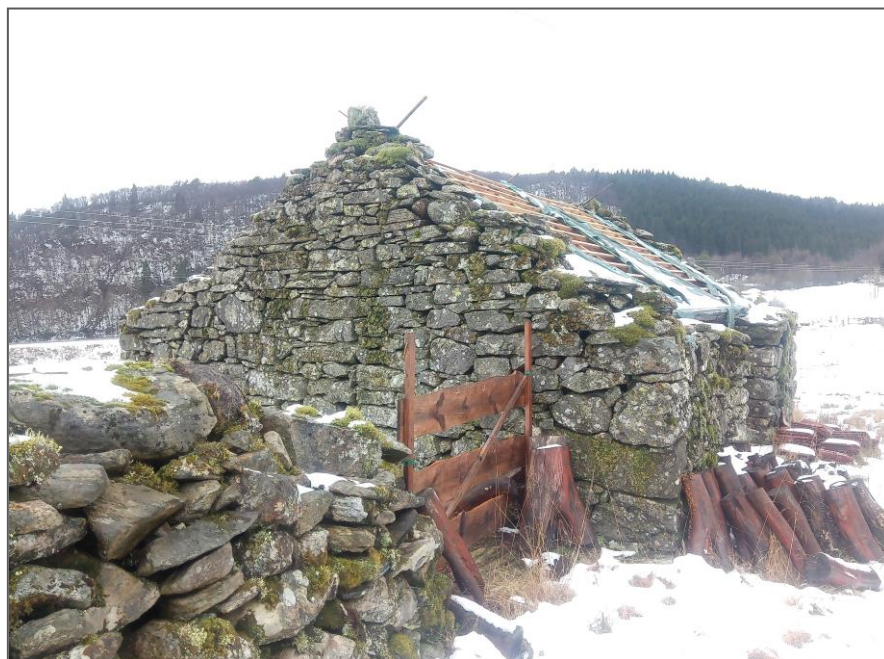
men ein ser også at det somme stader er behov for vedlikehald, til dømes tilordning i topplaget, og at kinningar³ og kontaktpunkt til andre strukturar kan vera påført noko skade. Særdeles interessante er dei godt bevarte gardflorane i dette området. Gardflora er ein uteflor som er bygd i hop med ein steingard og som fungerte som «møteplass» for dyr og menneske. Den aktuelle gardflora her,

vist på foto, er reist i tørrmur i sin heilskap, berre taket er ein trekonstruksjon. Murverka er i god stand, men det kan vera tale om noko tilordning/justering av toppsteinar i gavlane. Og kanskje noko kiling og pinning somme stader i vegglivet. Bygget manglar tak for tida, og det kan også representera ei viss pårøyning på murverka, men dette blir, etter det du opplyser, tilbakeført. Restar inne i bygget viser at den siste taktekinga har vore pannestein i tegl. Takvinkelen kan tyda på at opphavleg takteking kan ha vore never-/torvtak.

Det går elles fram av fotoet over at det er noko utgreie i avslutninga av steingarden mot leet. Dette vil vera naturleg å retta opp i samband med arbeid på bygget.

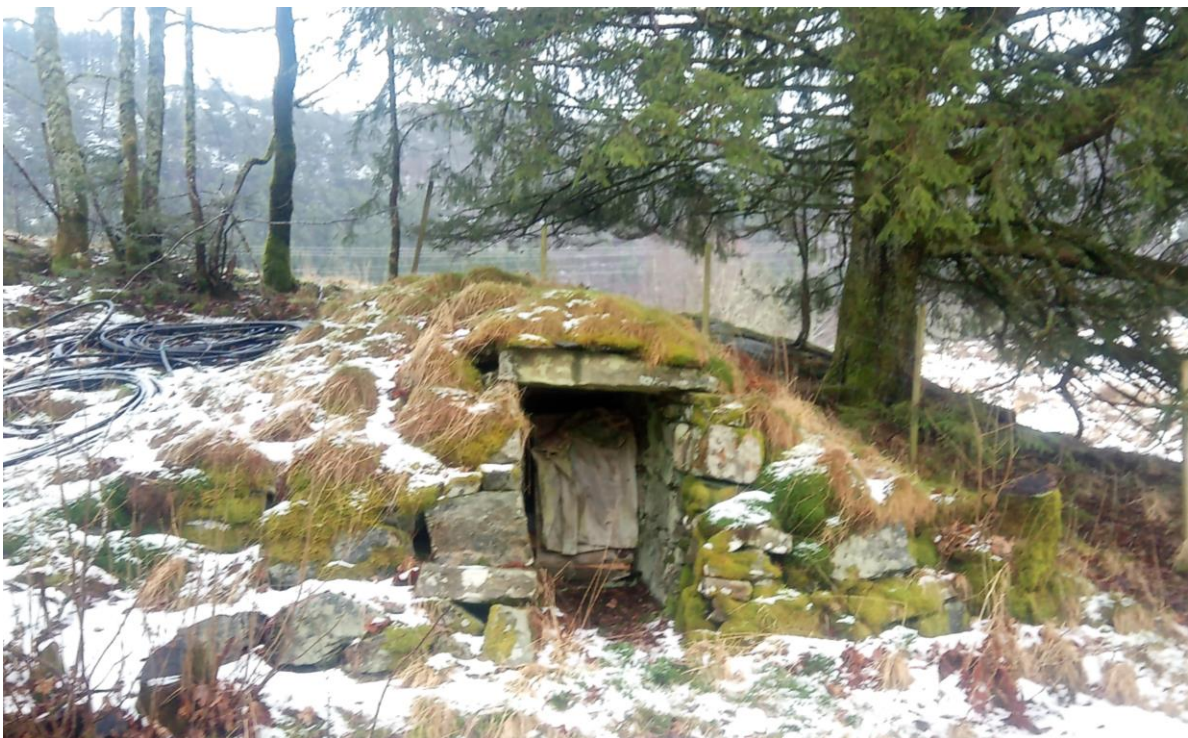
I nærmaste nærleik til det indre tunet på garden, tett ved elva, ligg ein liten jordkjellar i god stand. Innerkonstruksjonen er heilt intakt, og også i dei ytre delane er det meste på plass, berre mindre reparasjonar trengst. Kjellaren treng ny dør før han kan takast i bruk. Dersom jordkjellaren skal bli funksjonell som lager for poteter og andre matvarer, må overdekninga

gåast over og fornyast. Som eit isolerande lag er det plassert jord og torv som overdekning over steinkonstruksjonen. Mykje av dette materialet er kvorve inn og delar av steinkonstruksjonen er synleg. Ved tilbakeføringa må ein syta for at jorda og torva er lagt med

jamn og slett fallande overflate slik at ein får god vassavrenning. Innvendig er jordkjellaren fuga med kalkmørtel og truleg kalkvaska slik at ein har hatt tette innervegger (mot skadedyr) og ei fin og «antiseptisk»⁴ overflate. Kulturminnefondet og andre instansar vil kunna gje tilskot til eit istandsetjingsprosjekt, og det ville kunna vera av særskild interesse, frå ein antikvarisk synsstad, å nytta tradisjonskalk frå ein stad på vestlandet, leska og blanda til hot mix på staden.
