## **Skade som ikke dekkes av forsikringen – Skadedato: 29.01.2022**

# Norsk Naturskadepool

## Takstrapport

<b>Forsikringstaker</b>	Jan Egil Kristiansen		<b>Skadeadresse</b>	Isdal 75, 5916 Isdalstø	
<b>Adresse</b>	v/Lene Nilsen		<b>Kommune</b>	4631 Alver	
<b>Postnr.</b>	5310	<b>Sted</b>	Hauglandshella	<b>Gnr/Bnr.</b>	185/6
<b>Kontaktperson</b>	Jan Egil Kristiansen		<b>Bygningsnr.</b>		
<b>Epost</b>	jegil36@gmail.com		<b>Telefon</b>	+46641112	
<b>Lengdegrad</b>	5.27269		<b>Breddegrad</b>	60.56743

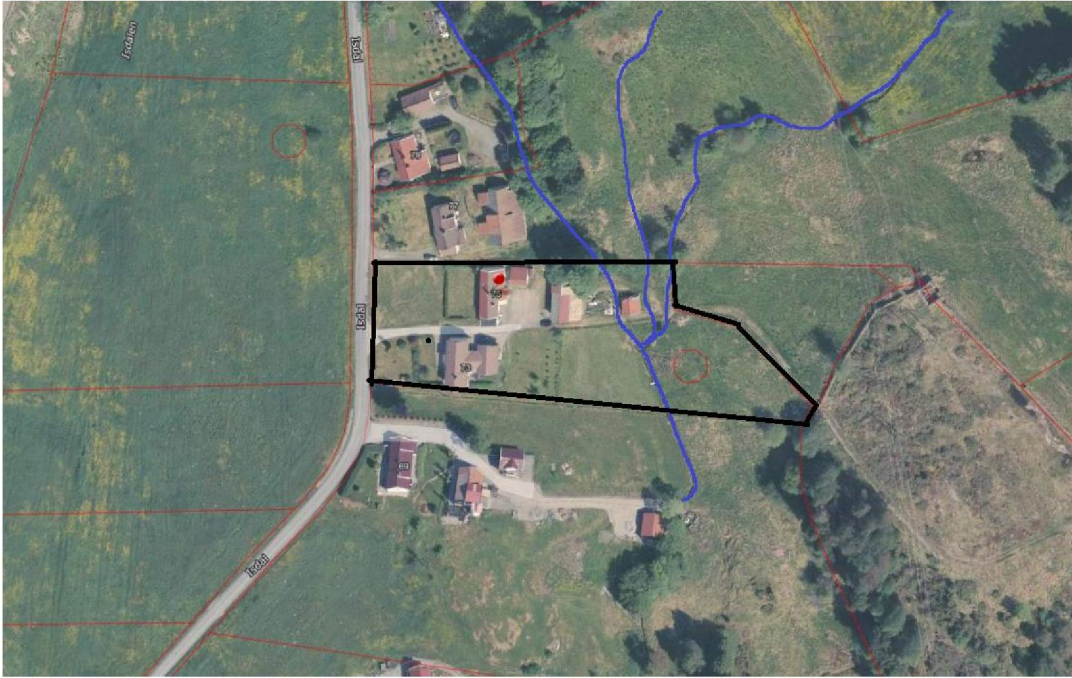
**Bilde av skadeårsaken**

Årsaken er at de menneskeskapte elvene på beiteområdene ikke er etablert med tilstrekkelig kapasitet.

Denne kulverten ved smien greidde ikke å svelge unna for vannmassene.

Skadet objekt	Beskrivelse av skadet objekt samt tilstand	Skadeomfang beskrevet
Det er ikke skader på gårdsplasser etter nedbøren.	På dette gårdsbruket er det flere elver og kulverter som må oppgraderes med bedre kapasitet.	Her må alt av overvannshåndtering oppgraderes med bedre kapasitet

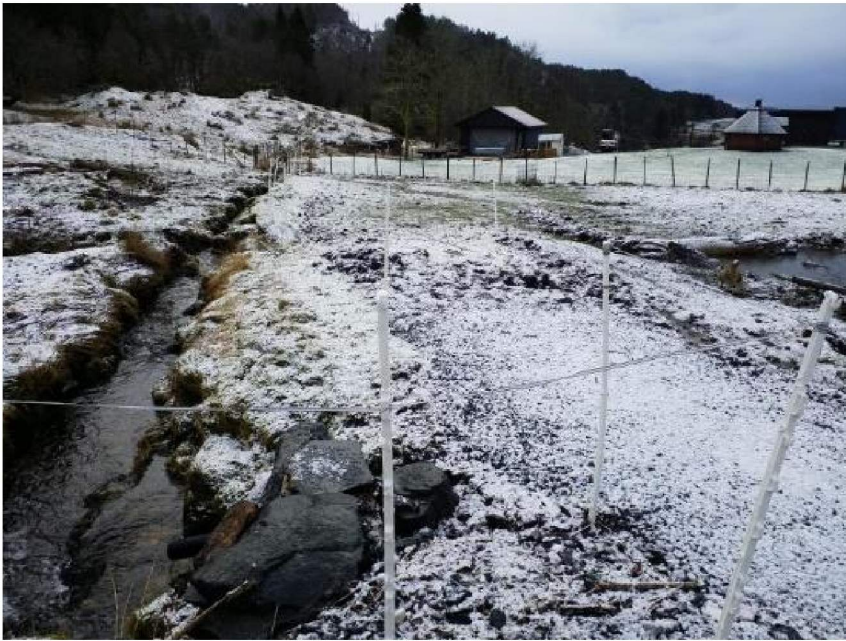
Det er for liten kapasitet på etablerte elver, bekker og kulverter på eiendommen og på naboeiendommene

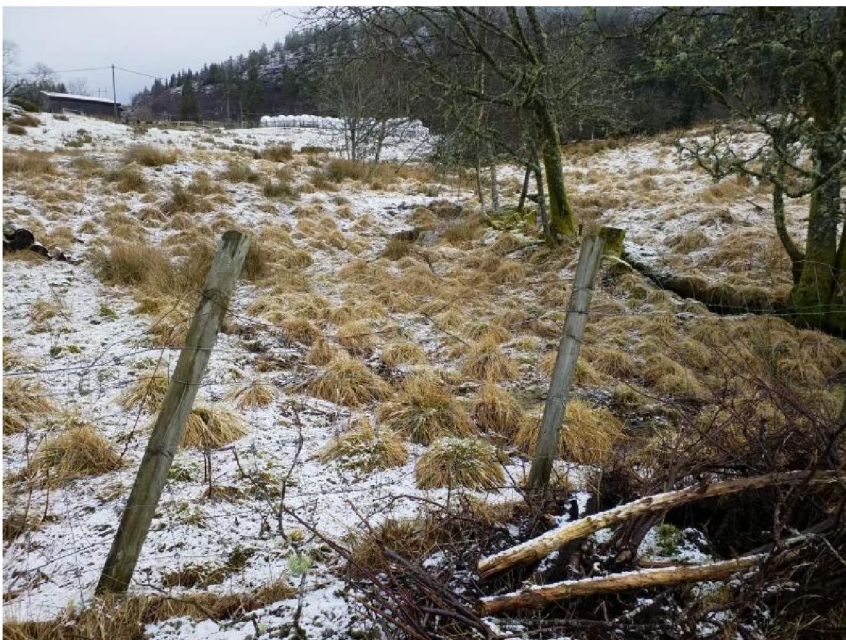
Det er for liten kapasitet på etablerte elver, bekker og kulverter på eiendommen og på naboeiendommene

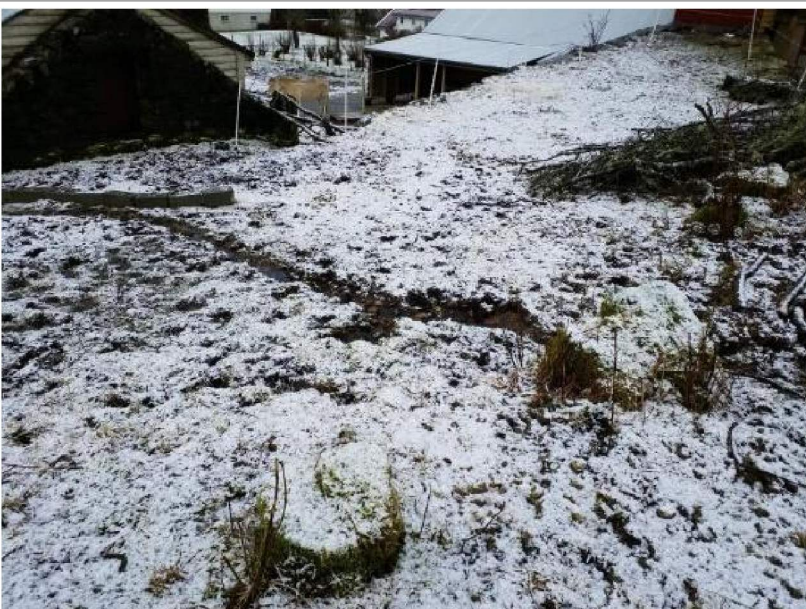
Vann renner ned fra beiteområdene, da det ikke er tilstrekkelig med overvannshåndtering i området.

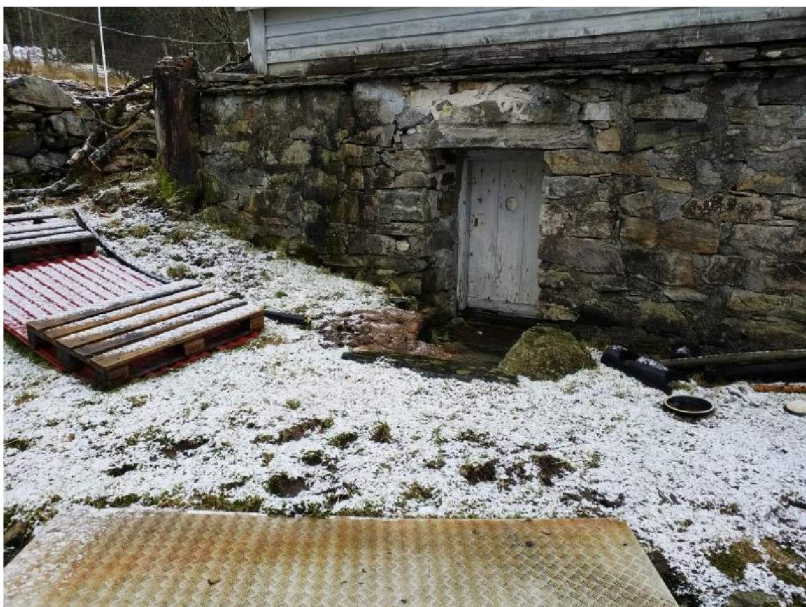
Vann renner ned fra beiteområdene, da det ikke er tilstrekkelig med overvannshåndtering i området.

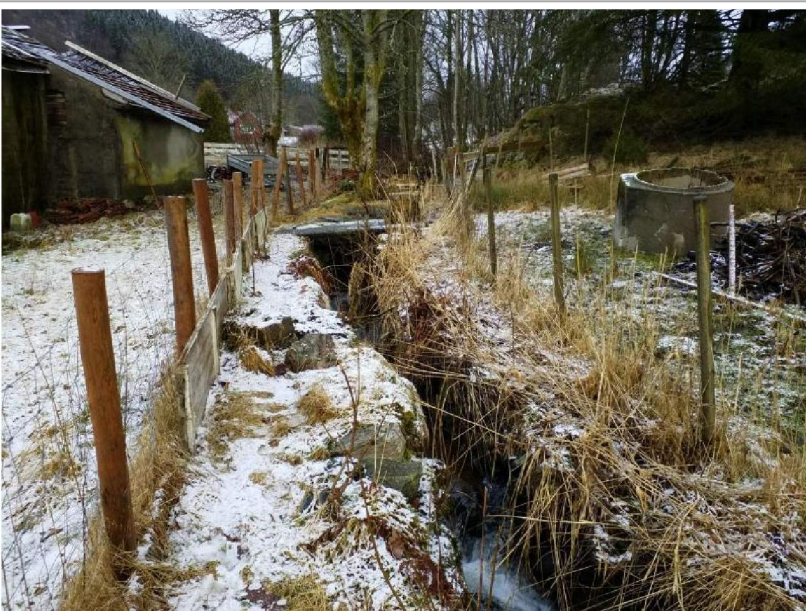
Forsikringstaker forklarer også at flere faste kulverter ikke greide å svelge unna for vannmassene, og det rant på et tidspunkt vann inn på jordgulvet i smien.

Vann rant inn på jordgulvet i smien.

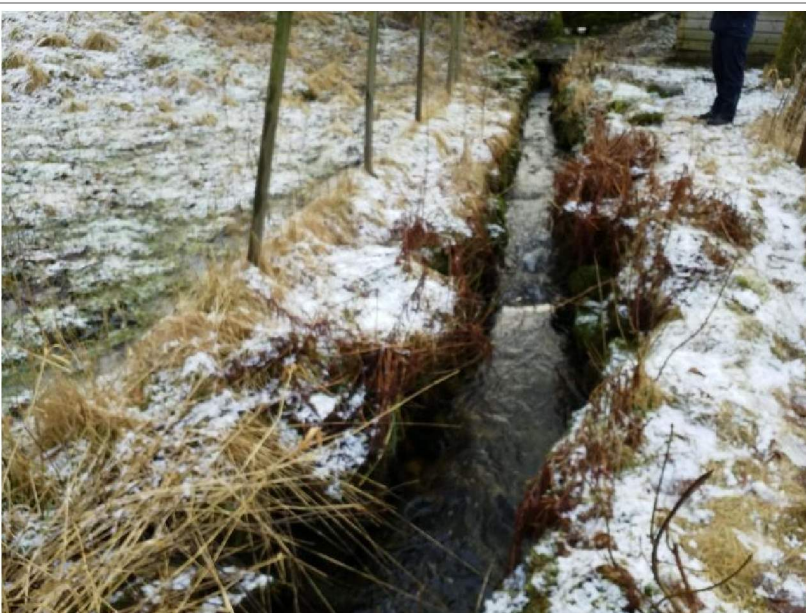
Det er for liten kapasitet på etablerte elver, bekker og kulverter på eiendommen og på naboeiendommene

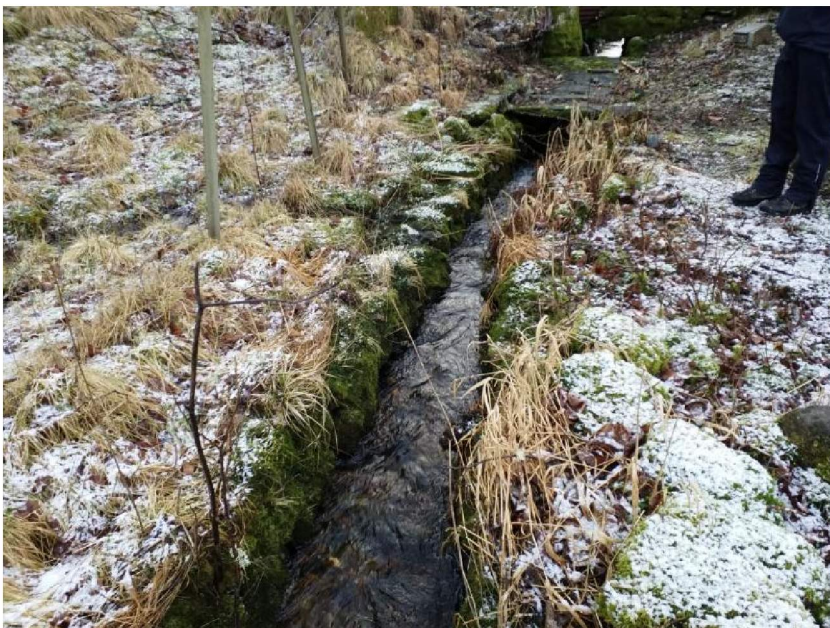
Det er for liten kapasitet på etablerte elver, bekker og kulverter på eiendommen og på naboeiendommene

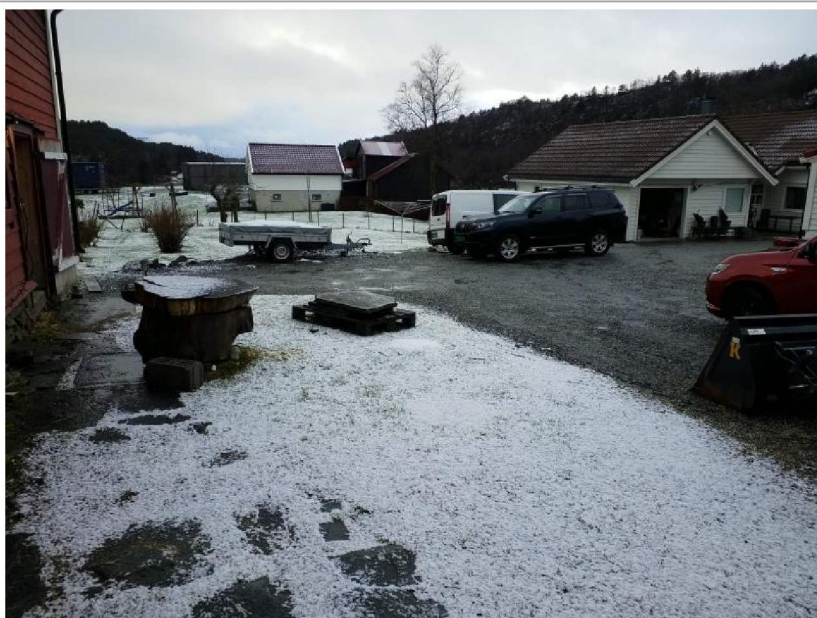
Det er for liten kapasitet på etablerte elver, bekker og kulverter på eiendommen og på naboeiendommene

Det er ikke skader på gårdsplassen.
