Prosjektnavn
Kubbaleitet

Vedr. ferdigkontroll av spillvannsledning, Kubbaleitet. Filmet ca. 80m 160mm PVC rør fra S19 – S16 ihht. vedlagt skisse. Enkelte punkter med vannsamling på opptil 10% av rørets tverrsnittareal. Dette kan være forårsaket av motefall / minimumsfall på røret i disse punktene. I tillegg ble det observert en liten deformasjon ca. 18m fra startpunkt for inspeksjon, mellom S18 og S19. Konklusjon: Ut fra en totalvurdering av de inspiserte strekk, anbefales det å utbedre de ovenfornevnte anmerkninger - så langt det innfor rimelighetens grenser lar seg gjennomføre. ---- Ellers intet å bemerke på de inspiserte strekk.

Strekkinspeksjon - 30.06.2022

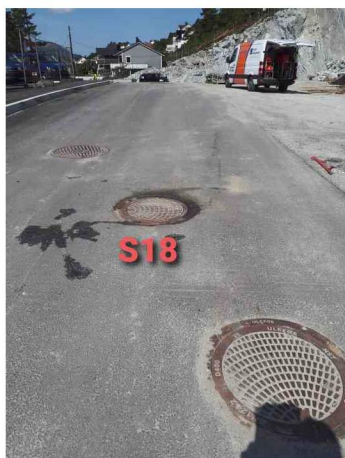
_S19_S18_30062022_015510_015.jpg, 00:00:00, 0.00
Start inspeksjon, 0% / Fra S18. Meterkum, åpen profil

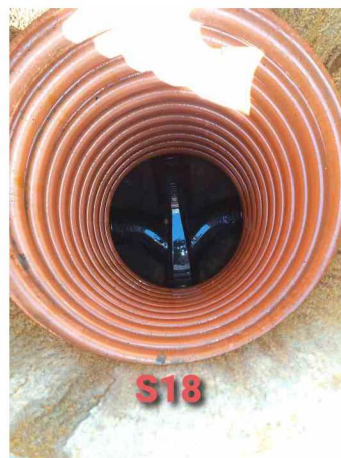
_S19_S18_30062022_015510_016.jpg, 00:00:00, 0.00
Start inspeksjon, 0% / Fra S18. Meterkum, åpen profil

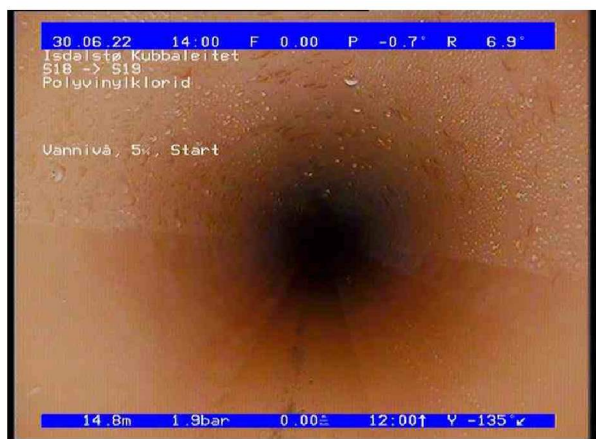
_S19_S18_30062022_015510_011.jpg, 00:01:59, 14.89
Vannivå, 5%, Start

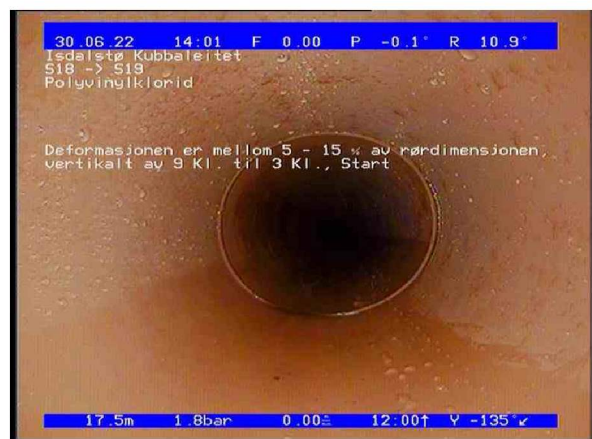
_S19_S18_30062022_015510_012.jpg, 00:02:35, 17.57
Deformasjonen er mellom 5 - 15 % av rørdimensjonen, vertikalt av 9 Kl. til 3 Kl., Start

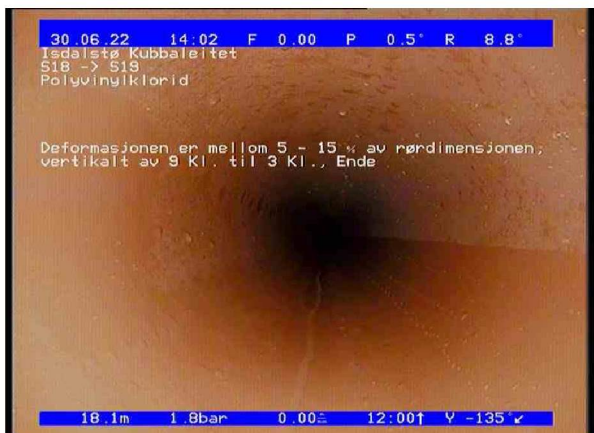
_S19_S18_30062022_015510_013.jpg, 00:03:12, 18.11
Deformasjonen er mellom 5 - 15 % av rørdimensjonen, vertikalt av 9 Kl. til 3 Kl., Ende

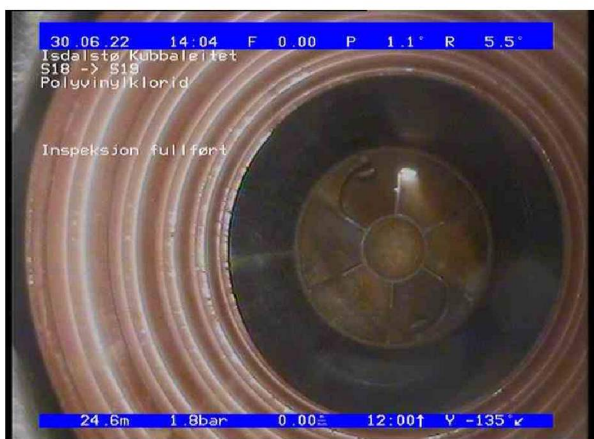
_S19_S18_30062022_015510_014.jpg, 00:04:29, 24.69
Inspeksjon fullført / i S19

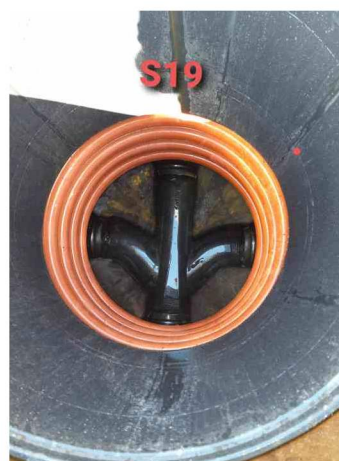
_S19_S18_30062022_015510_020.jpg, 00:04:29, 24.69
Inspeksjon fullført / i S19

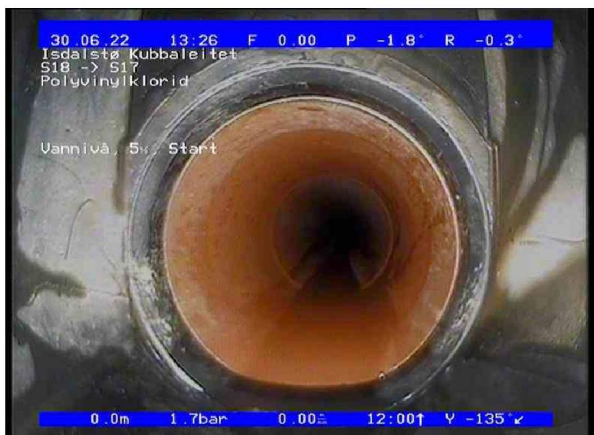
_S18_S17_30062022_012210_002.jpg, 00:00:10, 0.00
Vannivå, 5%, Start

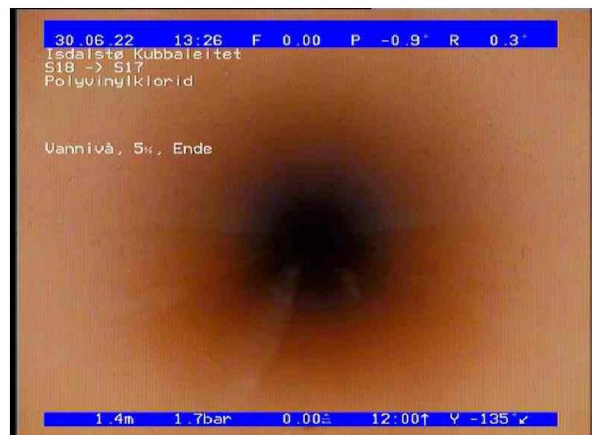
_S18_S17_30062022_012210_003.jpg, 00:00:27, 1.43
Vannivå, 5%, Ende

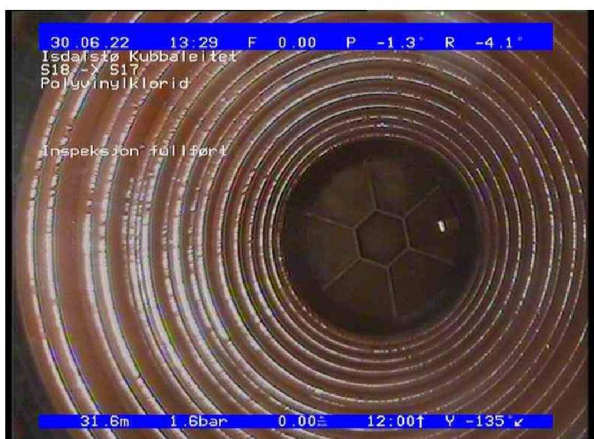
_S18_S17_30062022_012210_004.jpg, 00:03:19, 31.61
Inspeksjon fullført / i S17

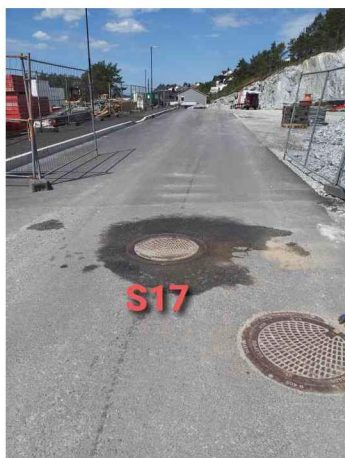
_S17_S16_30062022_012629_017.jpg, 00:00:00, 0.00
Start inspeksjon, 0% / Fra S17. Meterkum, åpen profil

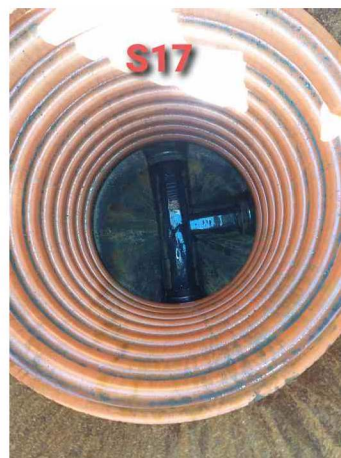
_S17_S16_30062022_012629_018.jpg, 00:00:00, 0.00
Start inspeksjon, 0% / Fra S17. Meterkum, åpen profil

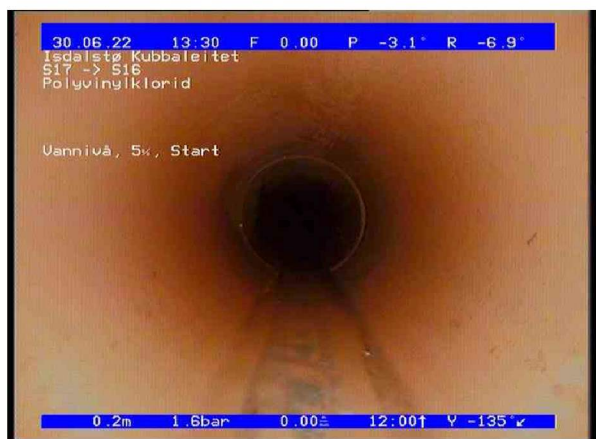
_S17_S16_30062022_012629_005.jpg, 00:00:15, 0.27
Vannivå, 5%, Start

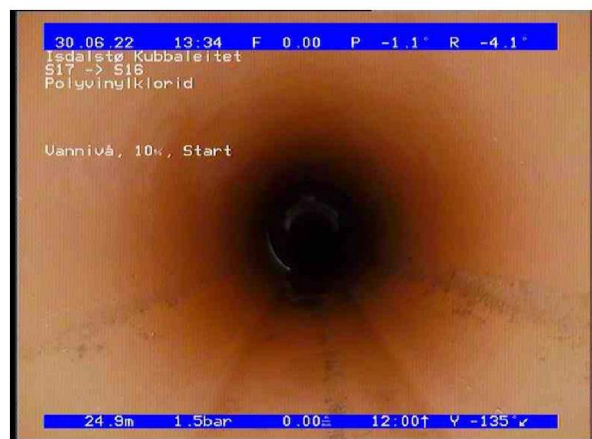
_S17_S16_30062022_012629_006.jpg, 00:04:35, 24.94
Vannivå, 10%, Start

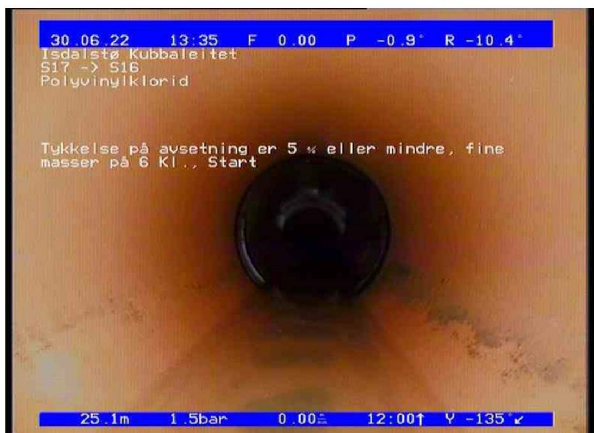
_S17_S16_30062022_012629_007.jpg, 00:04:58, 25.17
Tykkelse på avsetning er 5 % eller mindre, fine masser på 6 Kl., Start / i innløp til kum S16

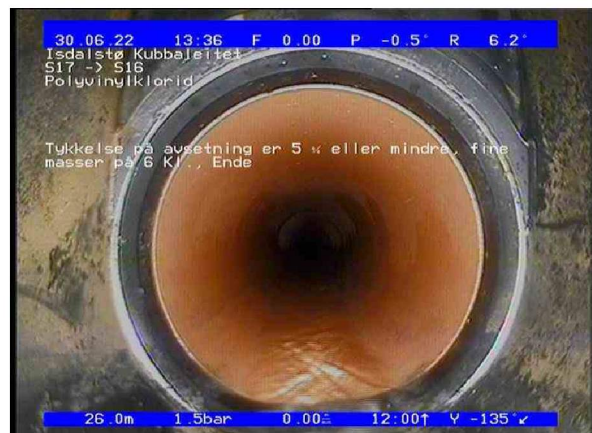
_S17_S16_30062022_012629_008.jpg, 00:05:48, 26.04
Tykkelse på avsetning er 5 % eller mindre, fine masser på 6 Kl., Ende / i innløp til kum S16

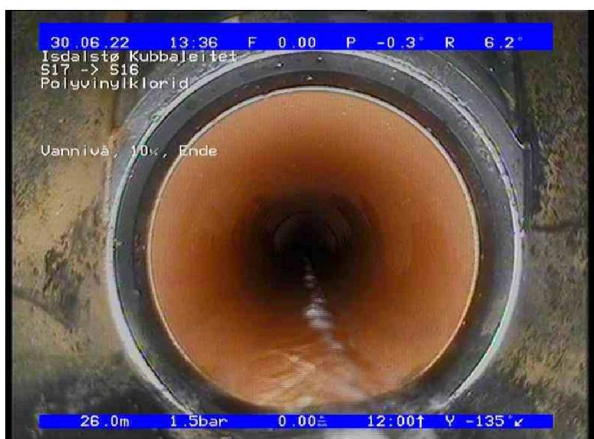
_S17_S16_30062022_012629_009.jpg, 00:05:56, 26.04
Vannivå, 10%, Ende

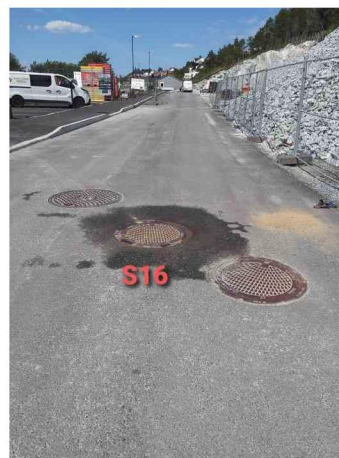
_S17_S16_30062022_012629_023.jpg, 00:05:56, 26.04
Vannivå, 10%, Ende

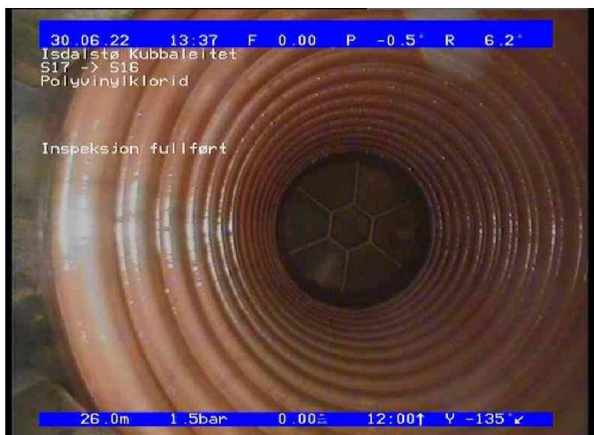
_S17_S16_30062022_012629_010.jpg, 00:06:12, 26.04
Inspeksjon fullført / i S16

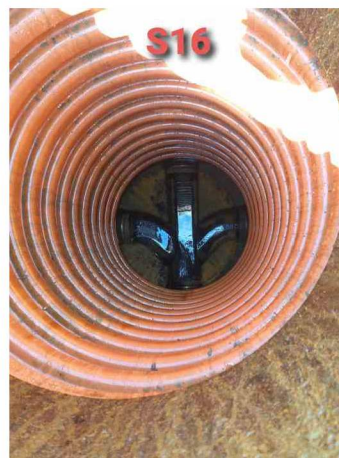
_S17_S16_30062022_012629_019.jpg, 00:06:12, 26.04
Inspeksjon fullført / i S16
