Vannprøver Kloppedalsbekken

Sveåsen AS har tatt flere vannprøver i Kloppedalsbekken for å finne verdier på turbiditet (FNU) ved fangdam 2 og fangdam 3. Analyse av prøvene er utført av Eurofins. Vannprøvene er tatt ved å bruke beholdere fått fra Eurofins som forsiktig legges ned i bekken og fylles opp.

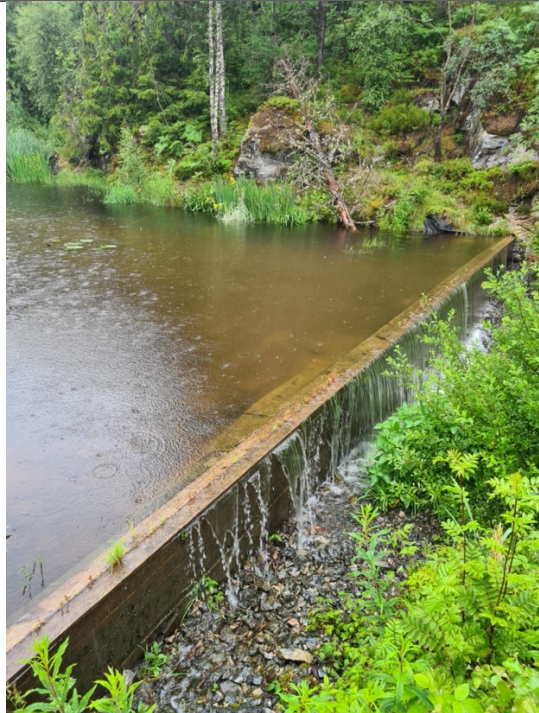
Bilde fangdam 2.

Observasjoner:
Høy vannføring. Vannet i Kloppedalsbekken og ved fangdam 2 og 3 tydelig partikkelforurensset. Observerte pågående grunnarbeider og et steinknuseverk på Mjåtveit Næringspark, samt mindre gravearbeider sør for område B5.

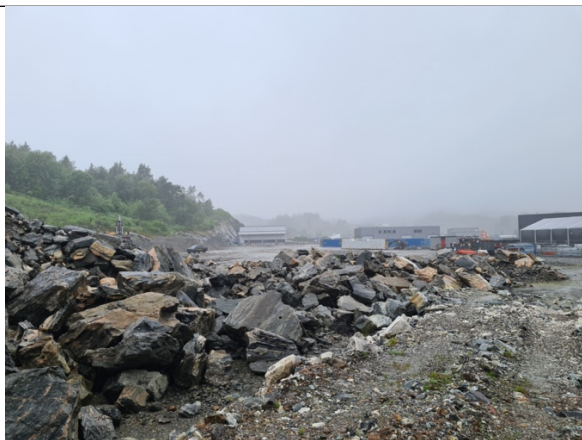
Bilde viser pågående arbeider på Mjåtveit Næringspark i nærheten av fangdam 1.

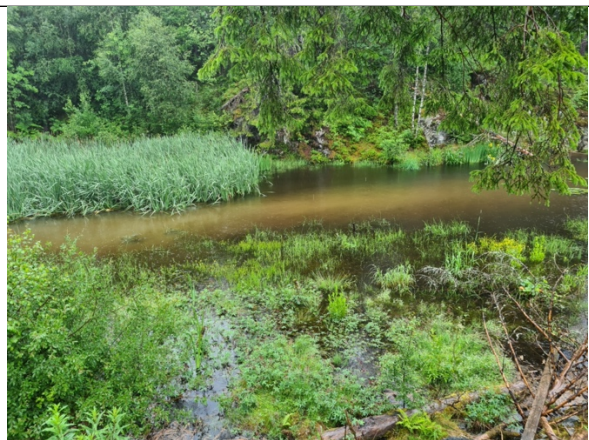
Bilde viser situasjonen innerst i fangdam 2.

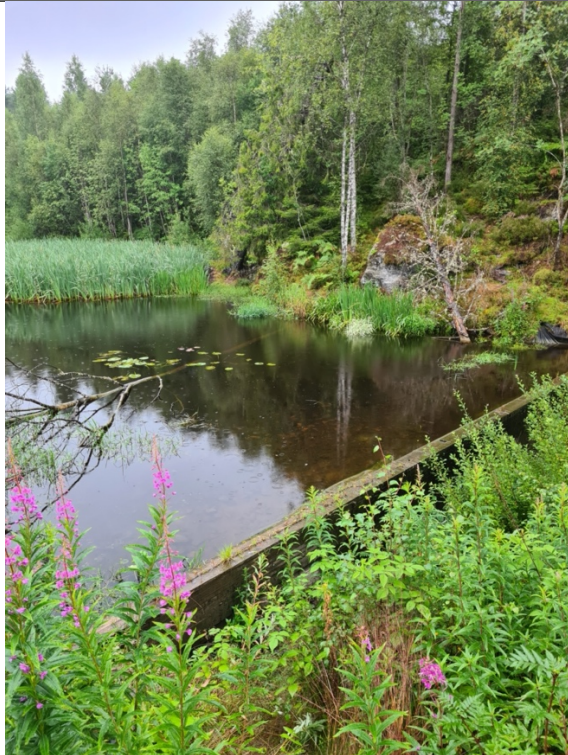
Bilde fangdam 2.

Lav vannføring i Kloppedalsbekken. Observert gravearbeider i nærheten av fangdam 1. Det var også nylig lagt ut jord og steinmasser her. Vannet i fangdam 2 var litt grumsete. Vannet ser klart ut ved fangdam 3.

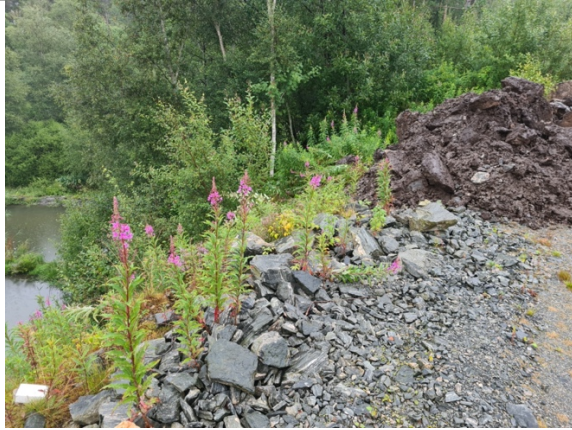
Bilde viser pågående arbeider på Mjåtveit Næringspark. Fangdam 1 kan ses på venstre side. Nylig flyttet/lagret masser vises på høyre side.

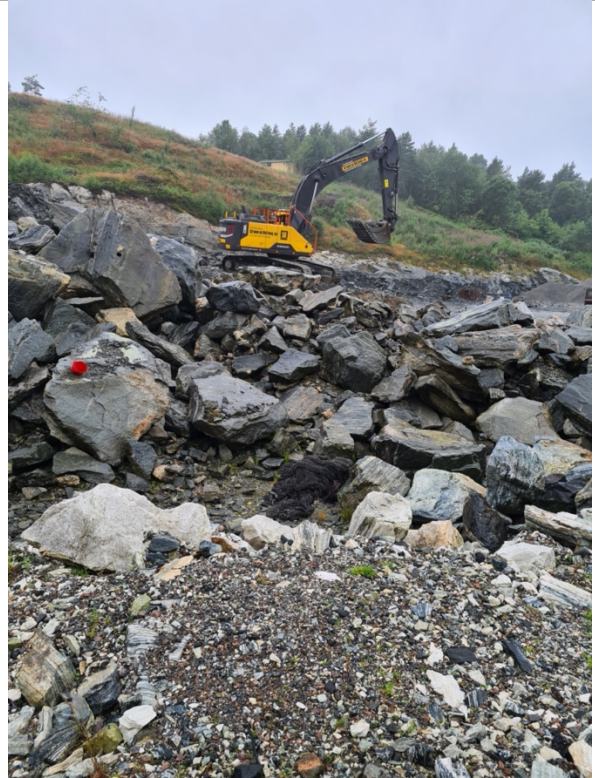
Bilde viser pågående gravearbeid i nærheten av fangdam 1.

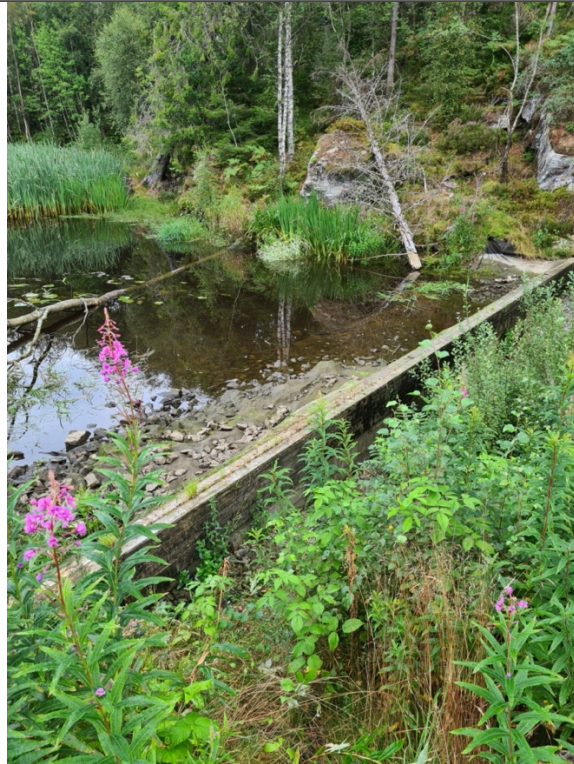
Bilde fangdam 2.

Lite vannføring i Kloppedalsbekken. Vannet ved fangdam 2 renner ikke over kanten, men under og på sidene. Vannet ser klart ut ved fangdam 3. Observert gravearbeider på Mjåtveit Næringspark i nærheten av fangdam 1.

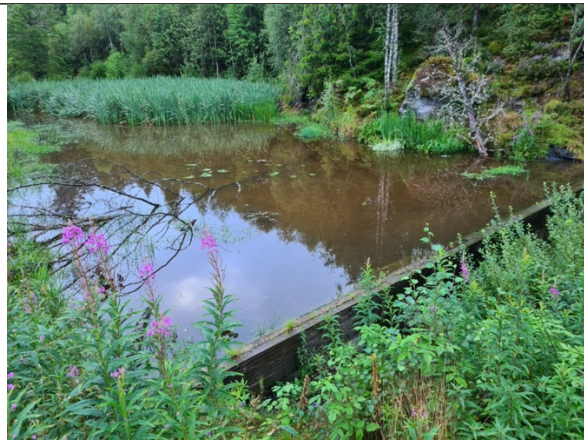
Bilde fangdam 2.

Middels vannføring i Kloppedalsbekken. Tydelig partikkelforurensning i Kloppedalsbekken og ved fangdam 2 og fangdam 3. Vannet rant ikke over kanten ved fangdam, men på sidene og under.

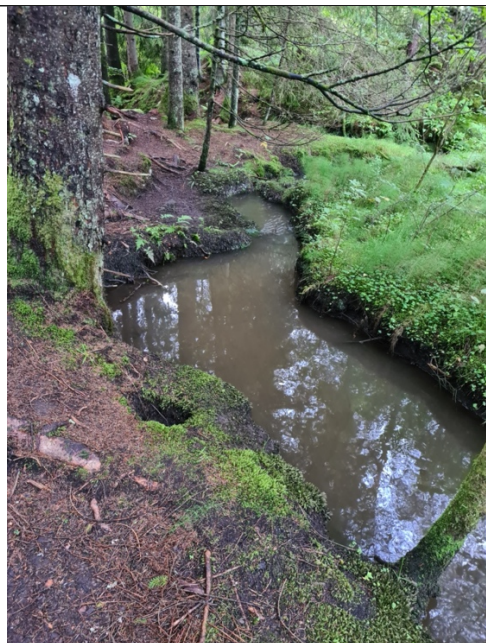
Bilde av Kloppedalsbekken mellom fangdam 2 og fangdam 3.

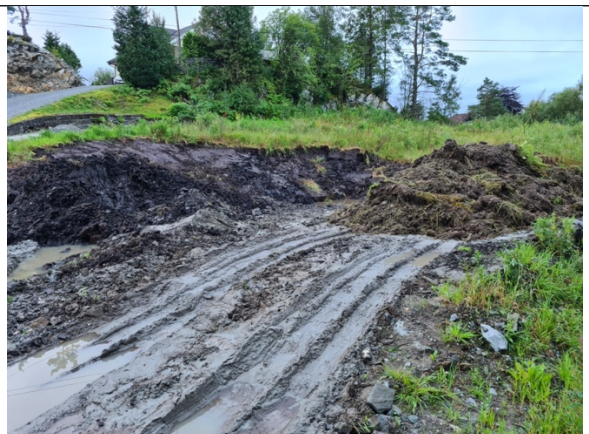
Bilde viser at det har vært gravd på et mindre område sør for B5.
