**Fra:** Bjørn Tenjum <bjorn@tenjum.no>  
**Sendt:** søndag 18. september 2022 18:23  
**Til:** Postmottak Alver  
**Kopi:** h-r-o  
**Emne:** Utbedring av fundament ved hus

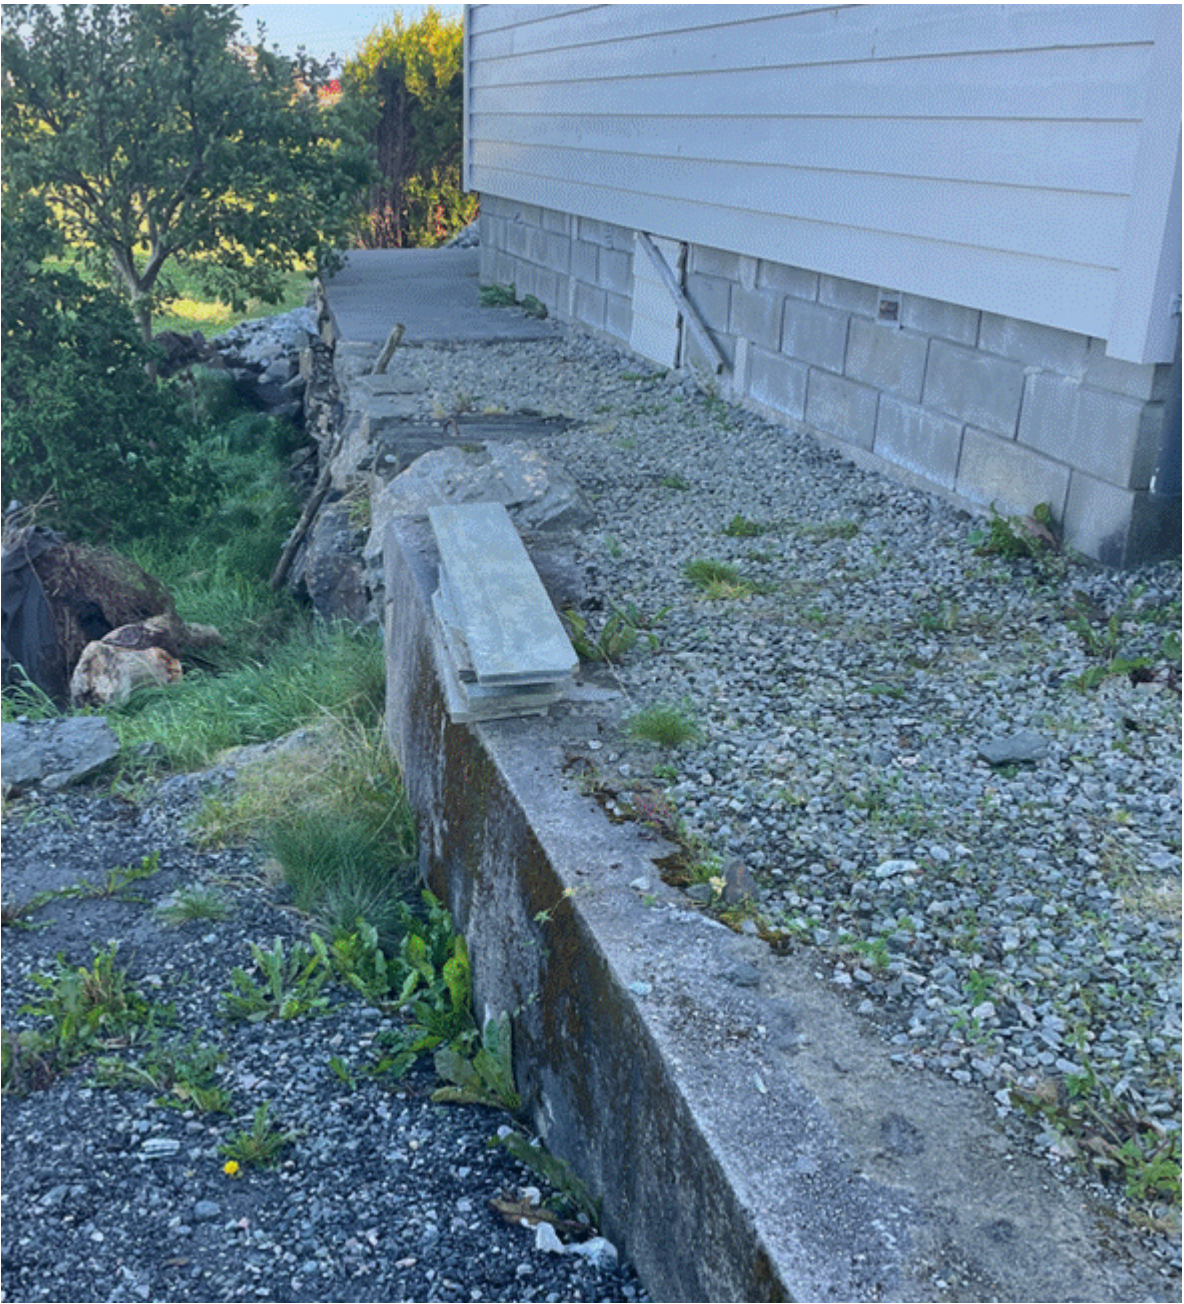
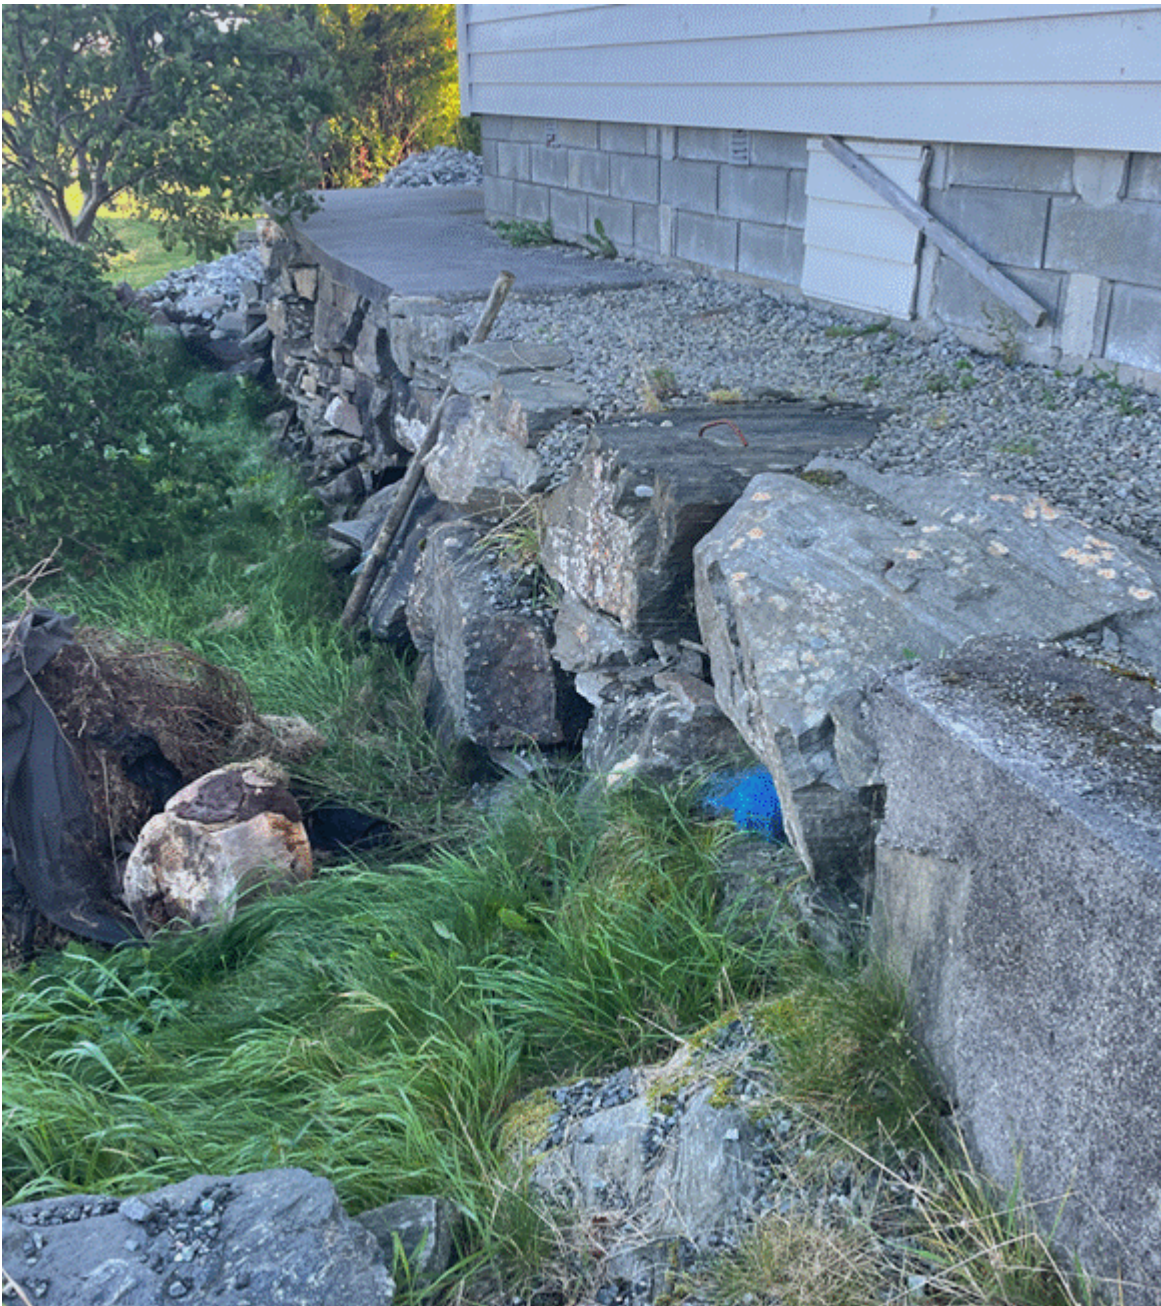
Det som vi ønsker, er å sette opp en støttemur på utsiden, der vi også vil fylle betong inn under eksisterende plate, for å sikre grunnen som går langs huset. I tillegg til dette ønsker vi å støpe en ny plate på toppen slik at vi også forseiler og stopper potensielt tilgang til vann mellom støttemur og hus. Støttemuren vil være ca 12 meter lang, å vil ha en max høyde på ca 1,7 meter på en side, men ha en høyde på ca 50cm på siden på baksiden av huset. I tillegg vil den ha en bredde på ca 40cm. Jeg har hatt kyndige til å se på det og som også anbefaler en støttemur langs huset, der en fyller betong inn under eksisterende platning for å stabilisere fundamentet for videre potensiell bevegelse som tidligere nevnt. Som en vil se av bildet som er brukt, så vil muren gå langs den eksisterende platen som ligger inntil huset.

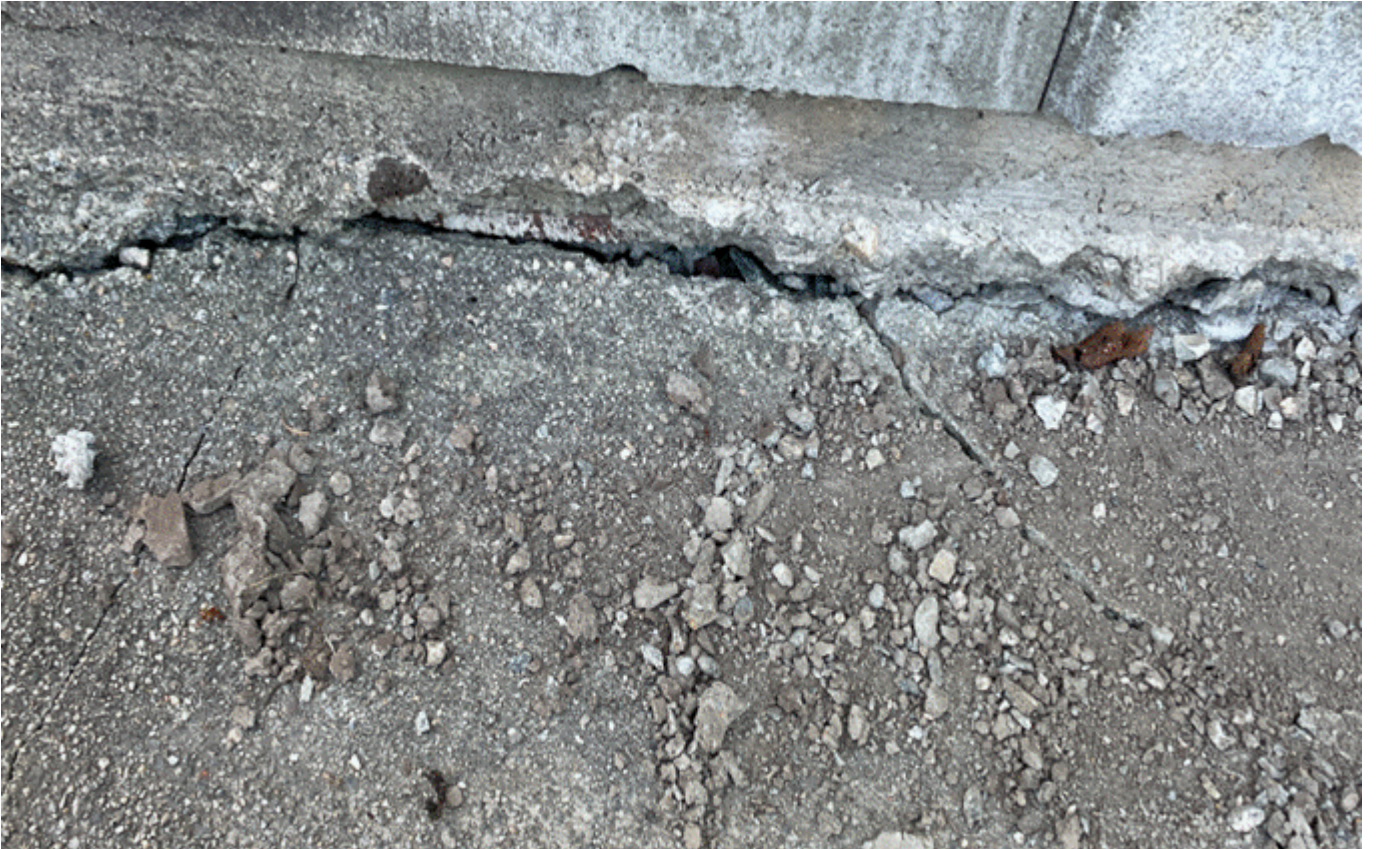
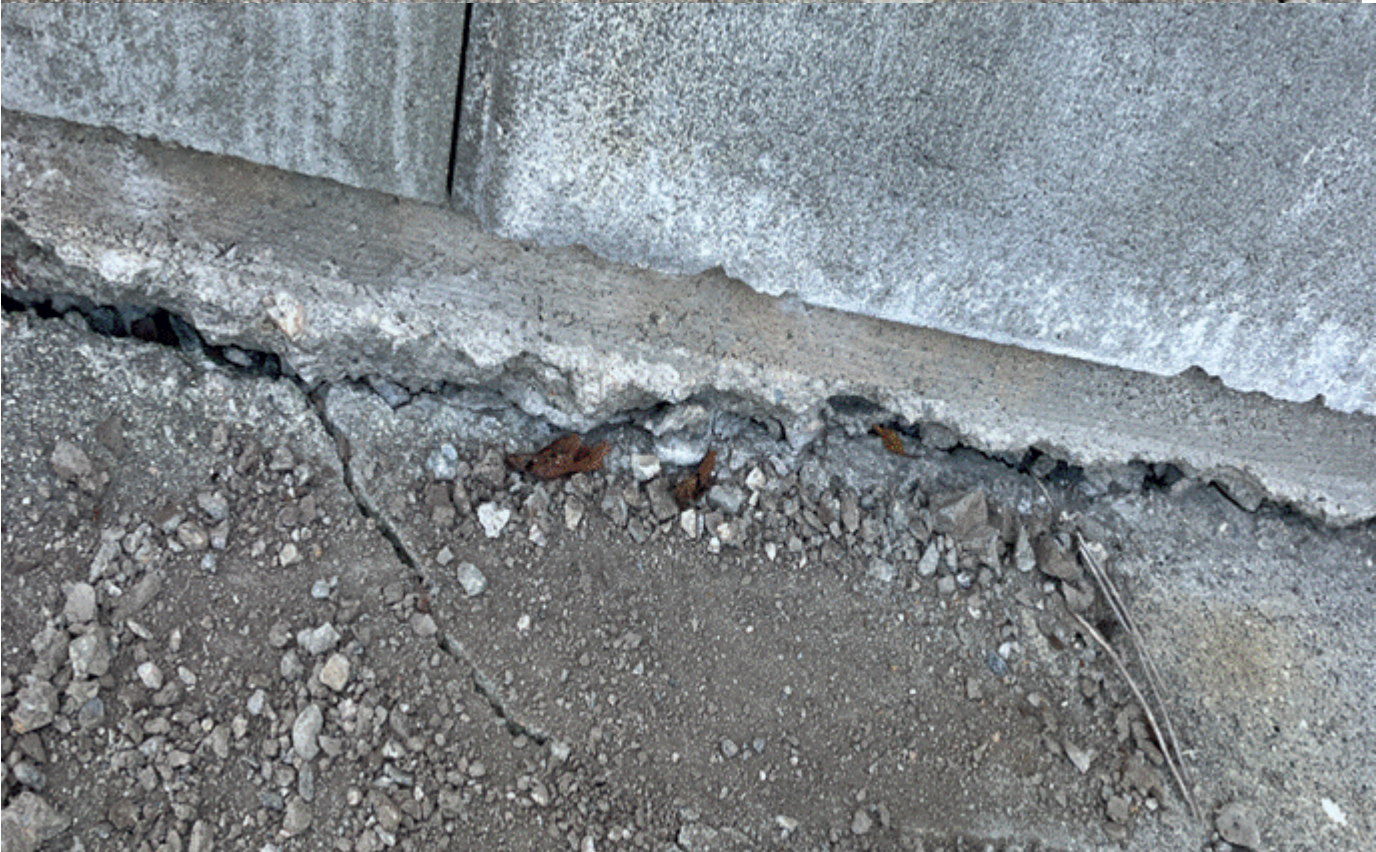
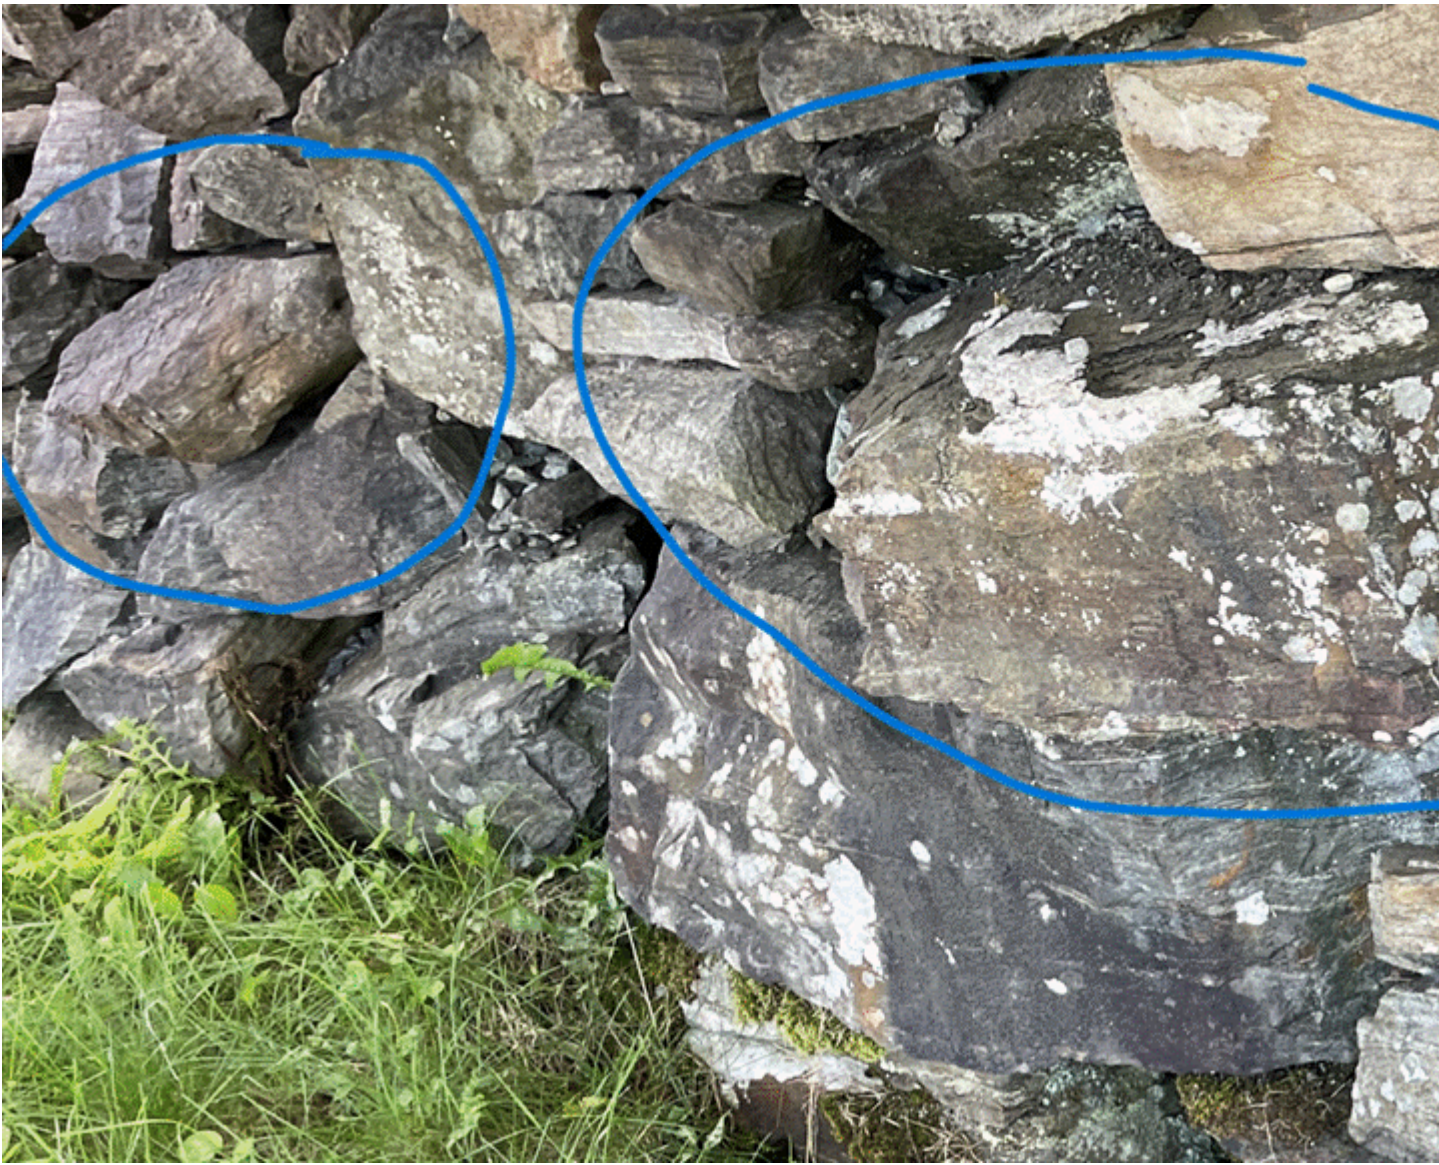
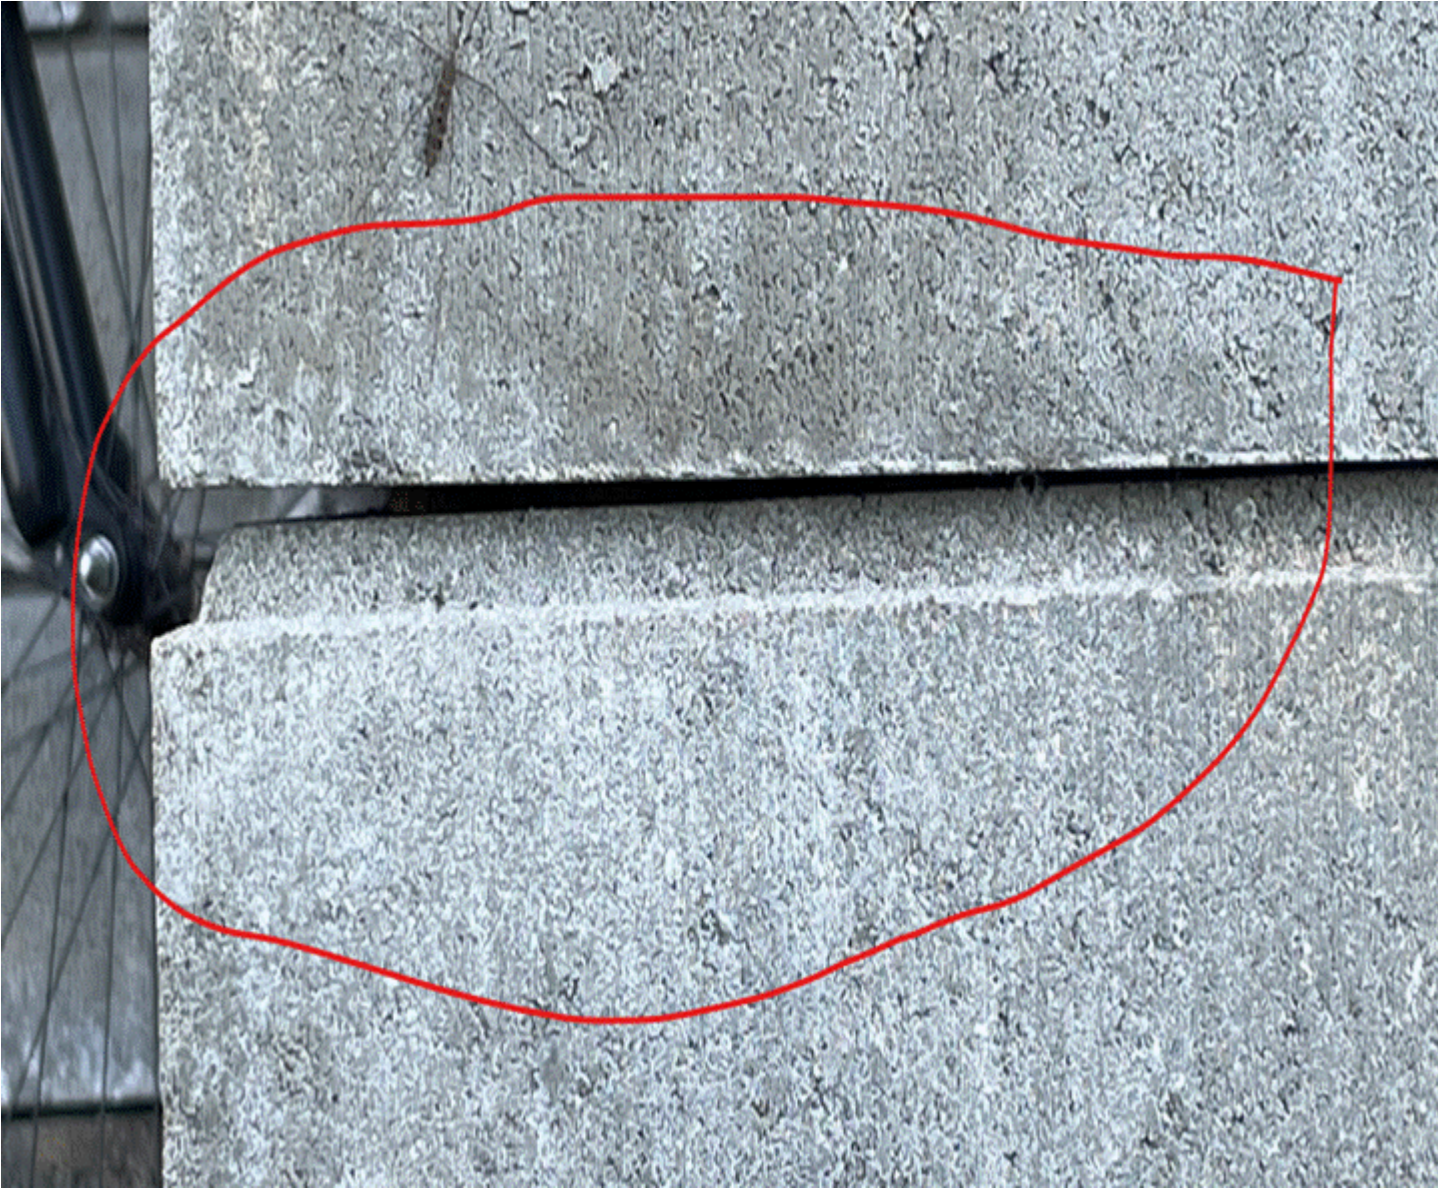
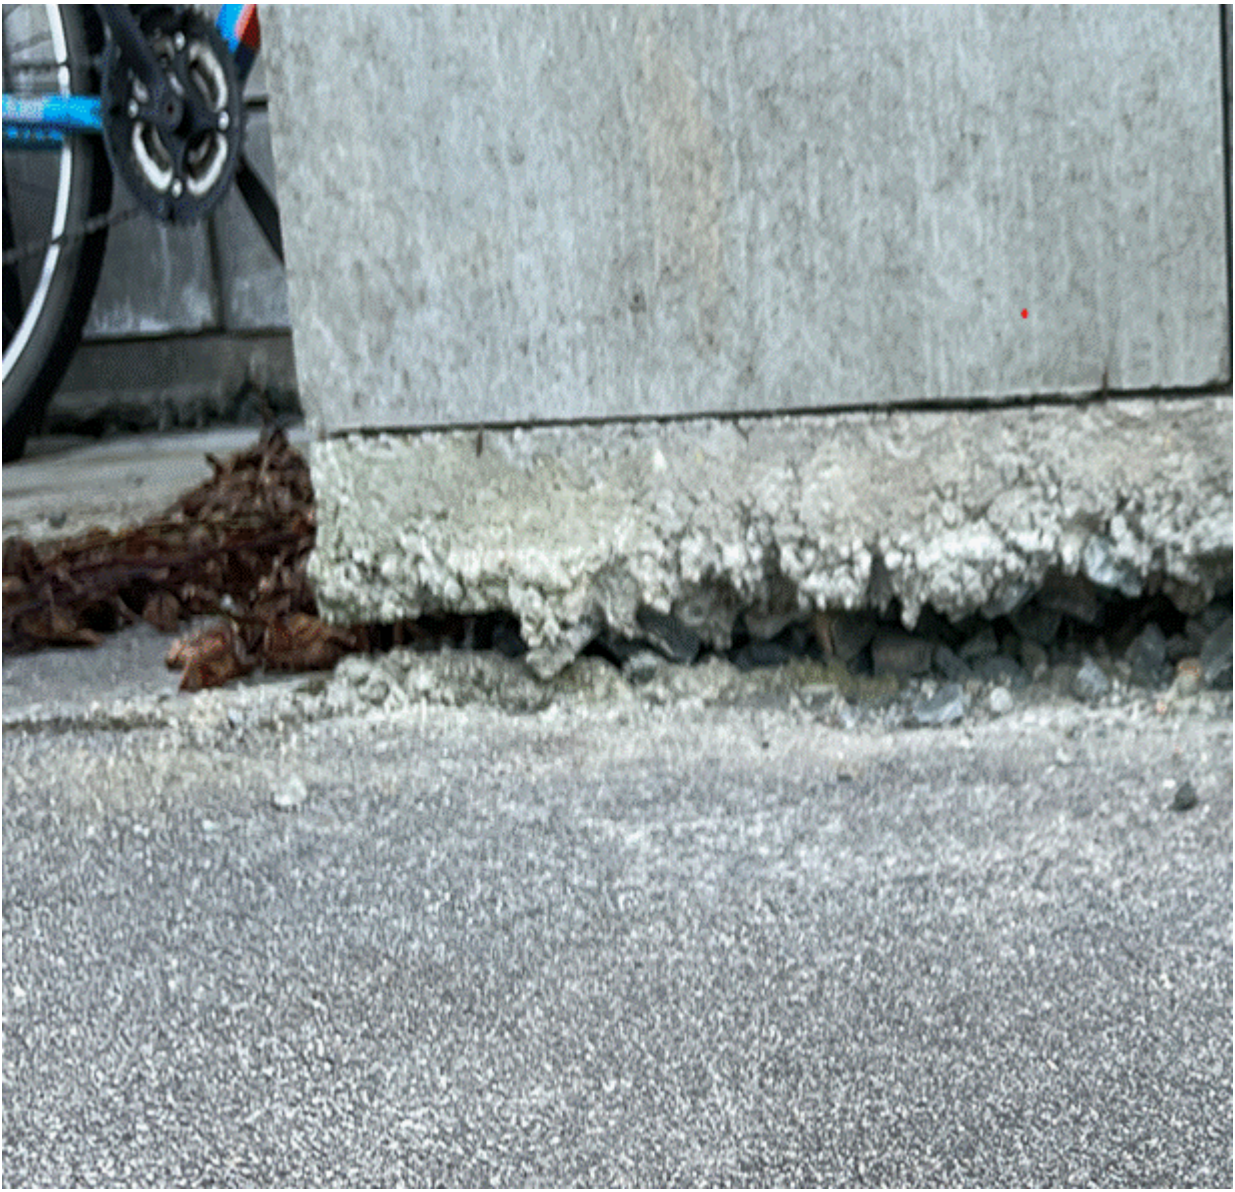
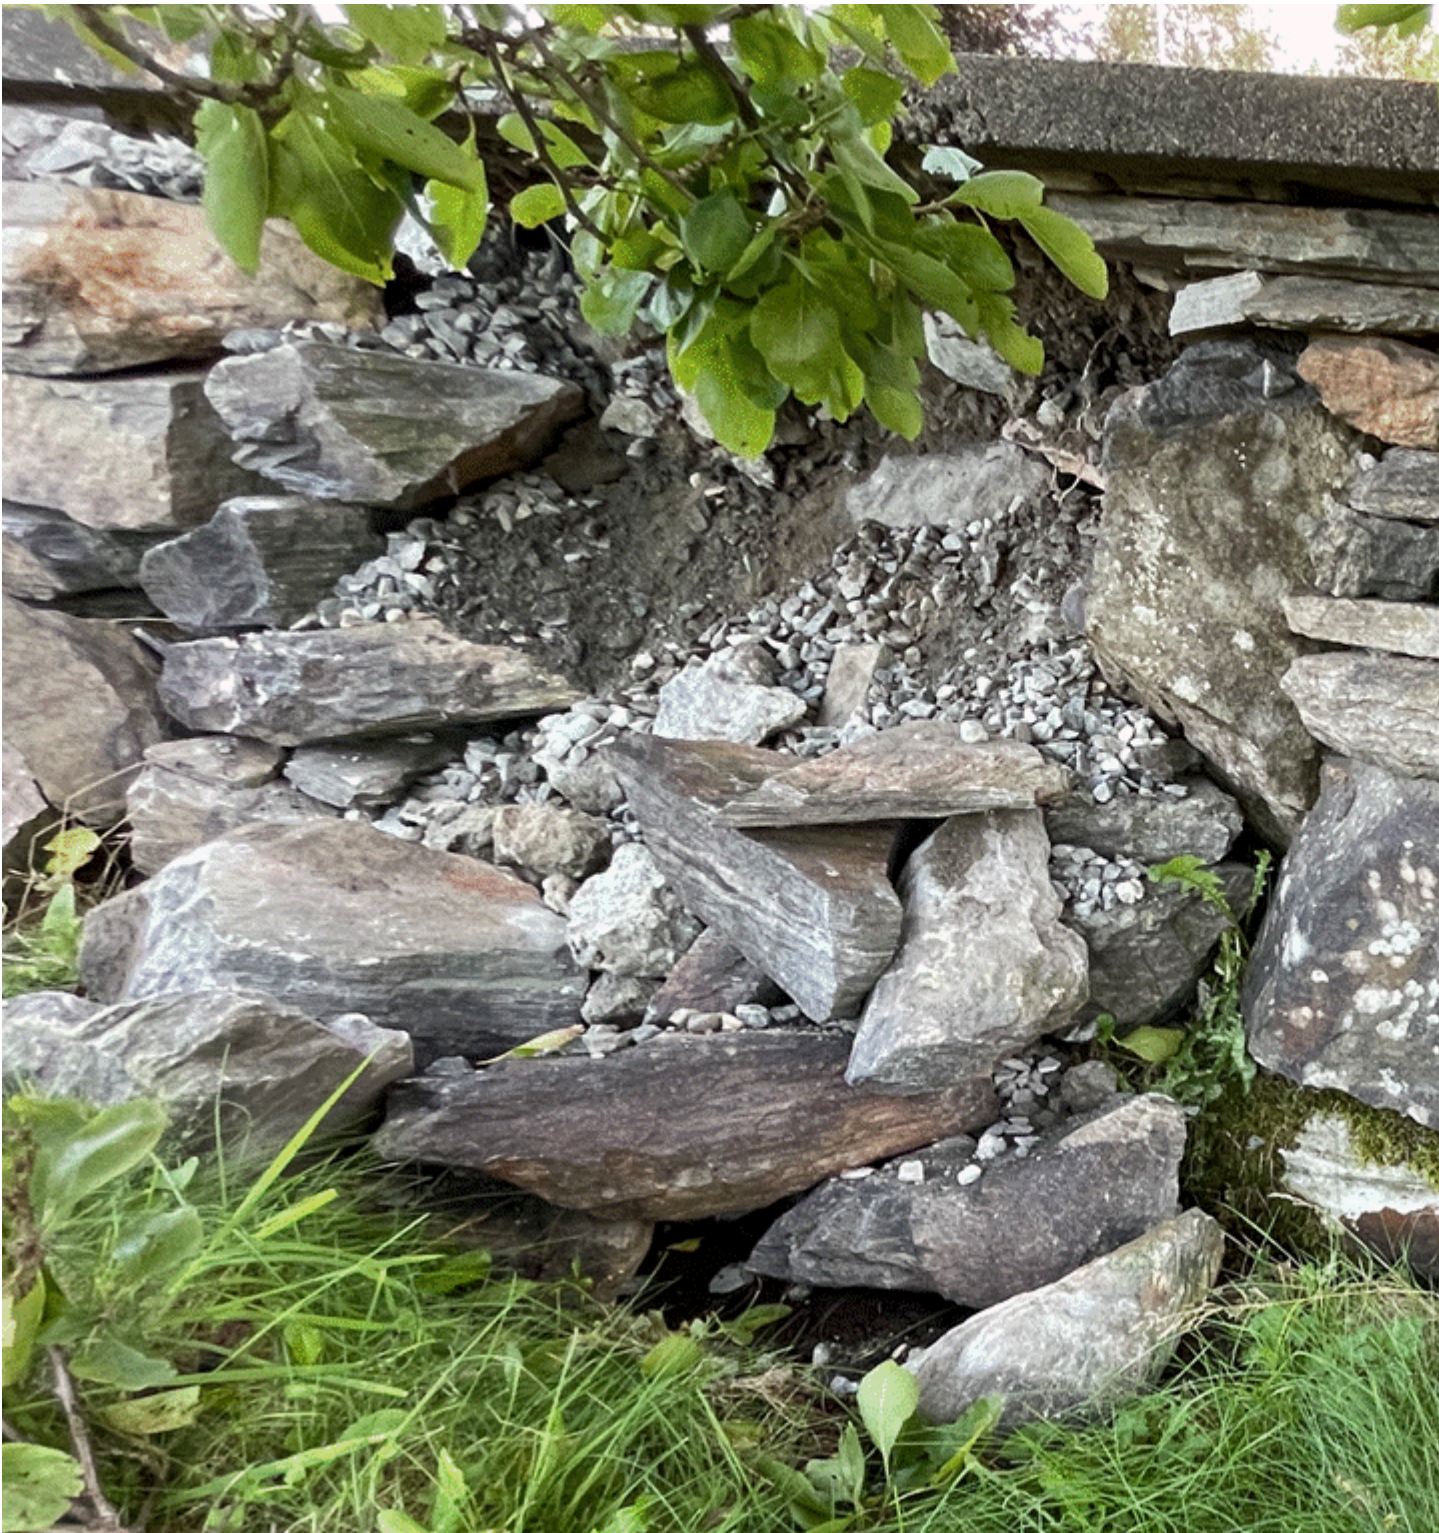
Vi er i en litt kinkig situasjon der muren på siden av huset har over tid har beveget seg. Nå i sommer har vi observert at det beveger seg i massen under betongplaten på fremsiden og på siden av huset samtidig som platen som har vært støpt er seget ytterligere. Som det også kommer frem av det ene bildet, ser vi at dette også vil ha innvirkning på hus om vi ikke tar affære.

Her legger jeg ved bilder som gir en indikasjon på hva som er i ferd med å skje rundt grunnmur.

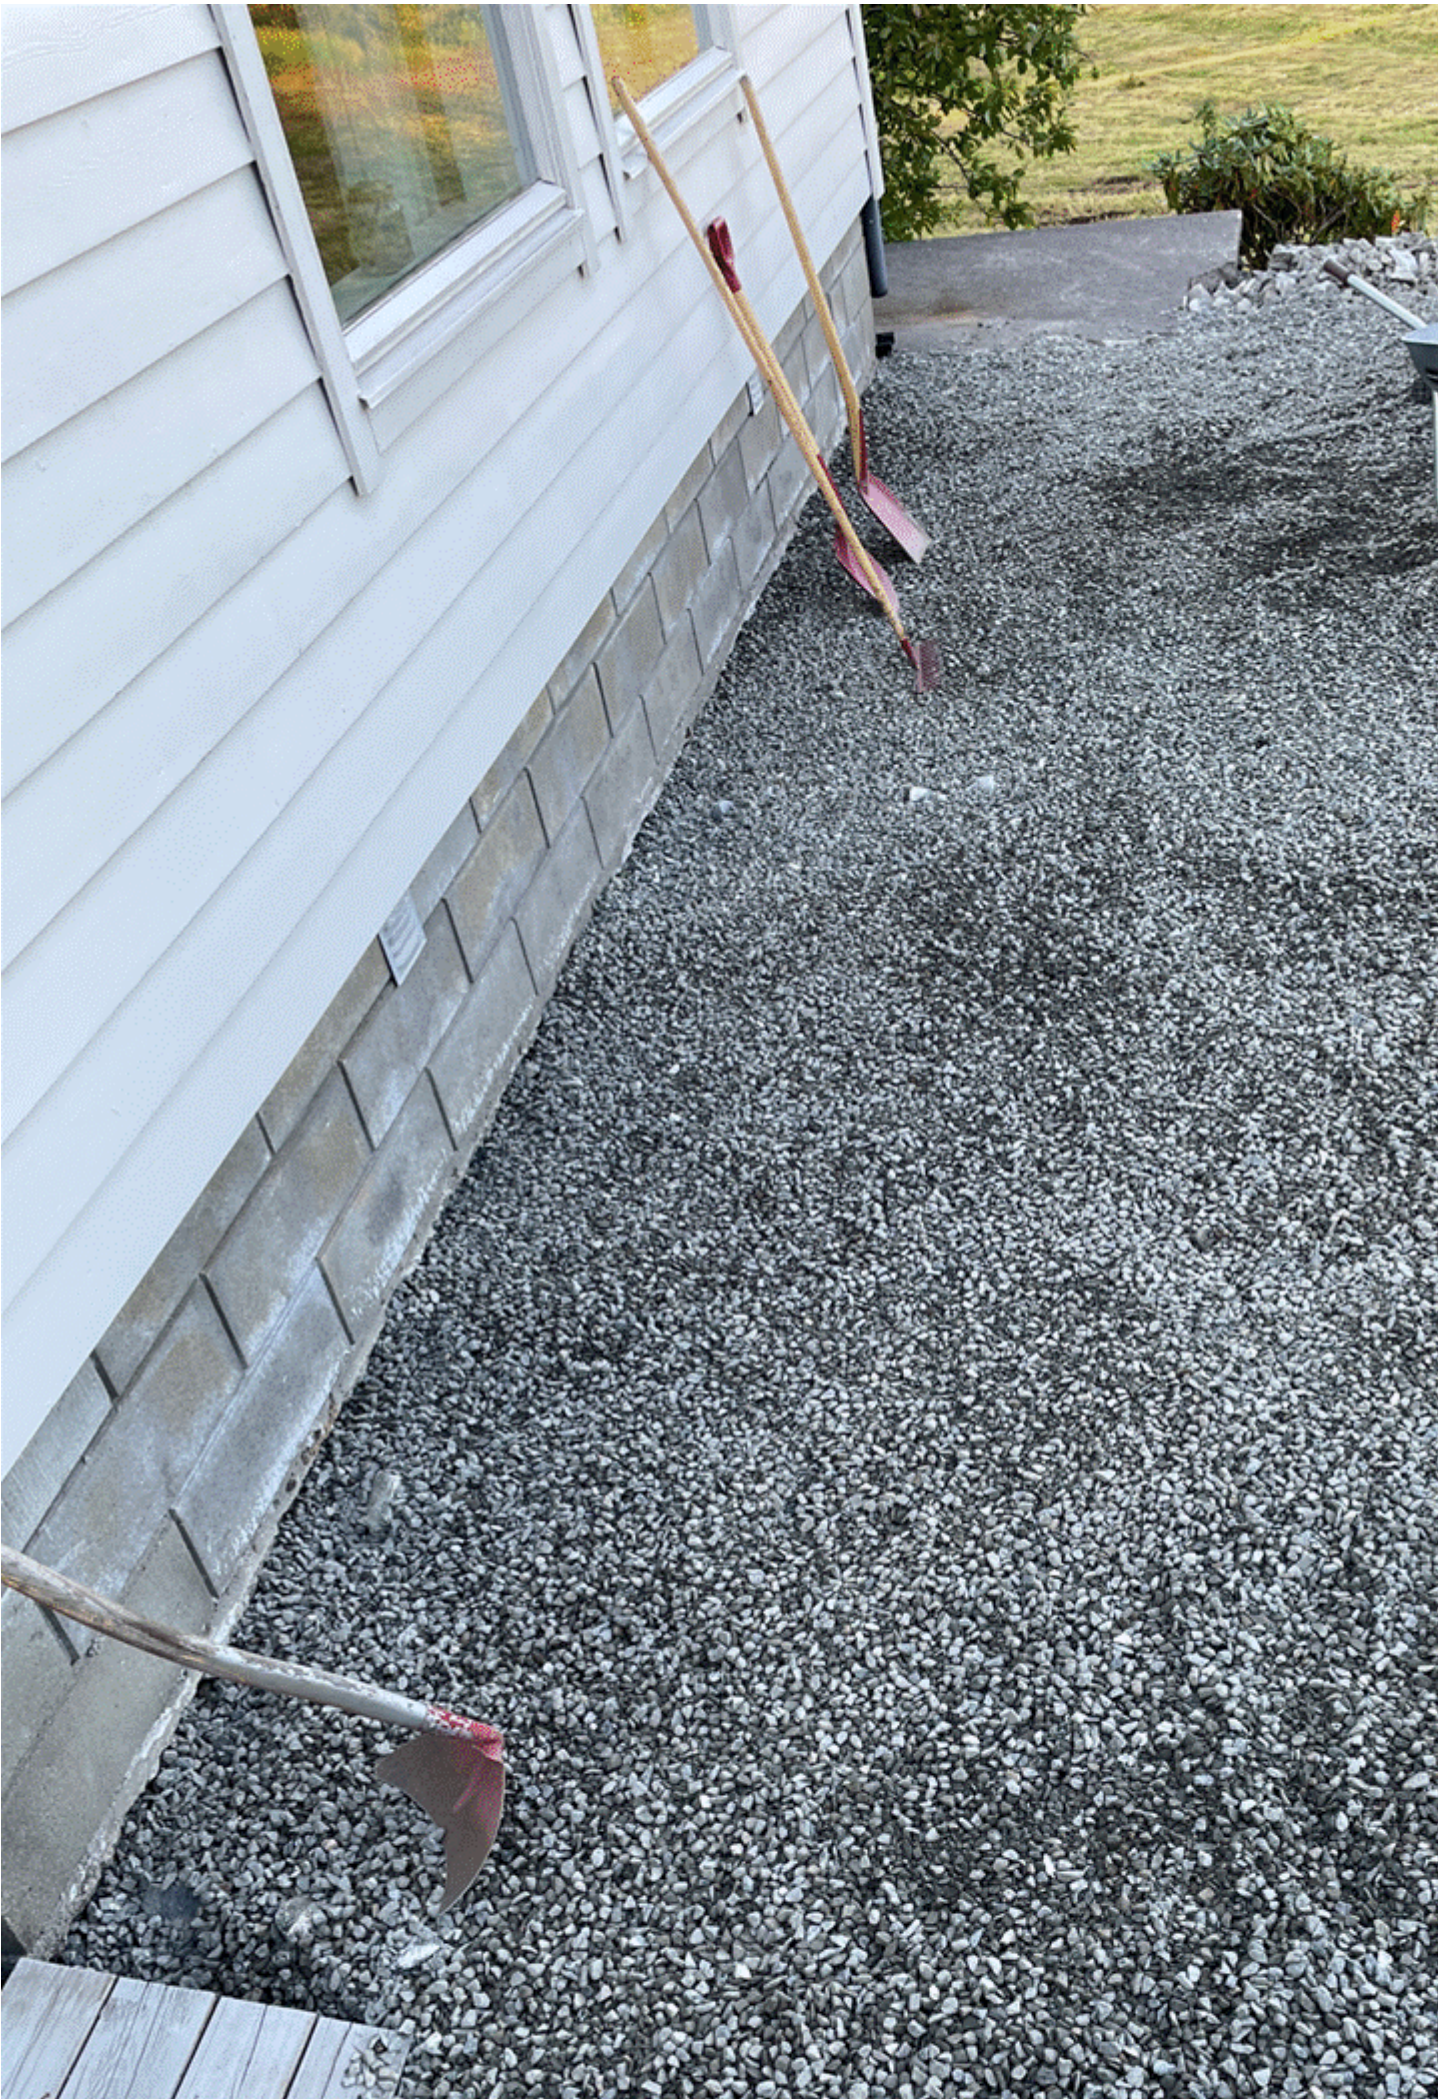
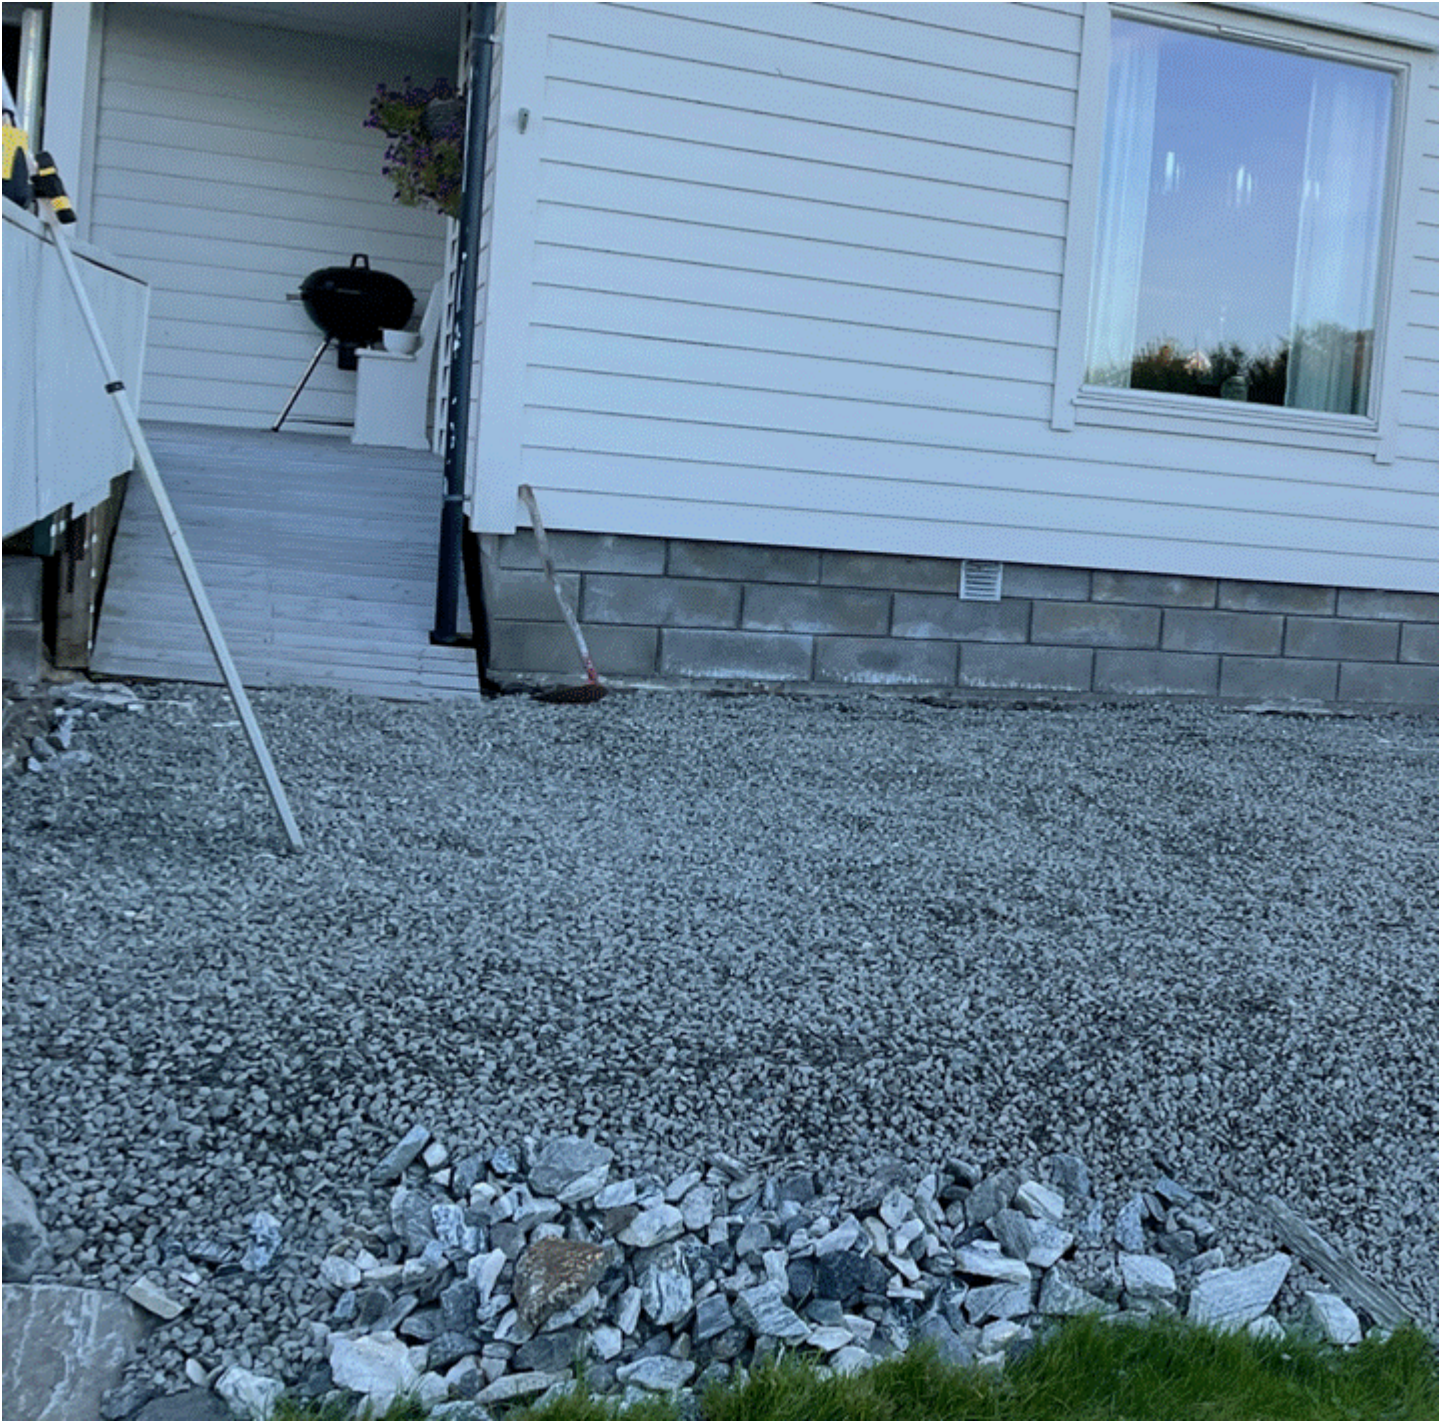
Vi har tatt for oss fremsiden på huset ved stue der det var betongplattning som også var begynt å sprekke opp. Grunnen for at utførte utbedringen, var bekymring for at det var jordmasser som skyldte problemet. Her har vi gravd ned til fast grunn og fylt opp igjen med steinmasser og stoppet der. Tidligere var der en betongplattning å ønsker derfor at denne kann støpes opp igjen slik den var opprinnelig.
