ProsjektinformasjonProsjektnavn
Lonsåsen ferdigkontroll-ØA-160922

Rørinspeksjonen er utført ifølge, NORVAR - Prosjektrapport 145/2005
Vekting av observasjoner ifølge, NORVAR - Rapport 150/2007

Strekkinspeksjon - 04.06.2022

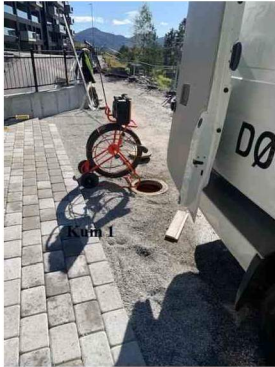
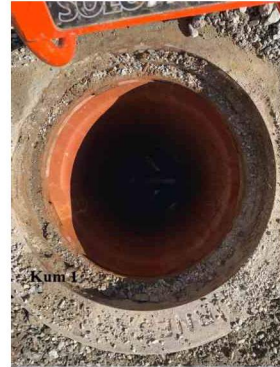
_K 1_K 2_04062022_030625_003.jpg, 00:00:00, 0.00m
 Start inspeksjon

_K 1_K 2_04062022_030625_004.jpg, 00:00:00, 0.00m
 Start inspeksjon

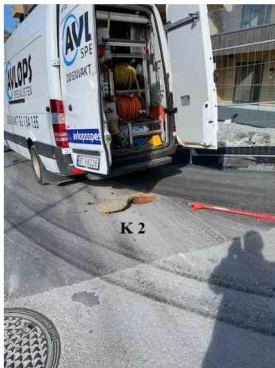
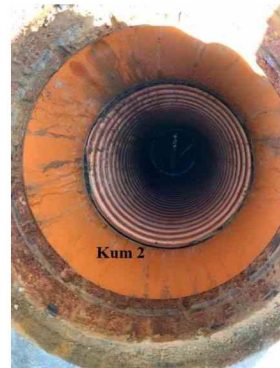
_K 2_K 3_04062022_032733_007.jpg, 00:00:00, 0.00m
Start inspeksjon

_K 2_K 3_04062022_032733_008.jpg, 00:00:00, 0.00m
Start inspeksjon

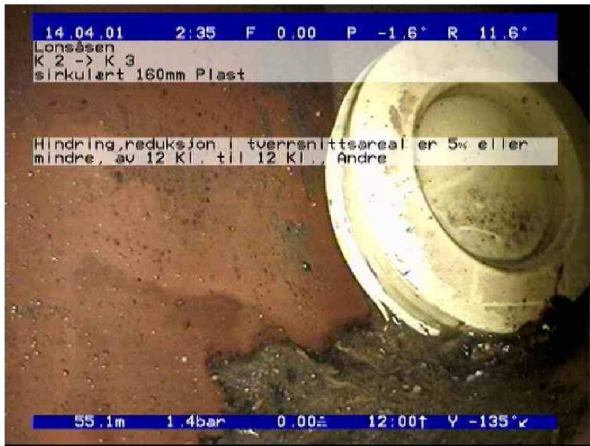
e09e41ec-f35b-4325-887f-caeb9c3f5e52_20220604_033437_452.jpg, 00:05:10, 55.14m

Hindring, reduksjon i tverrsnittsareal er 5% eller mindre, av 12 Kl. til 12 Kl., Andre / transport lokk i kum K 3

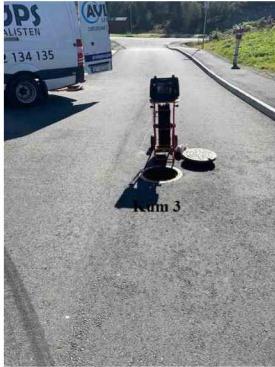
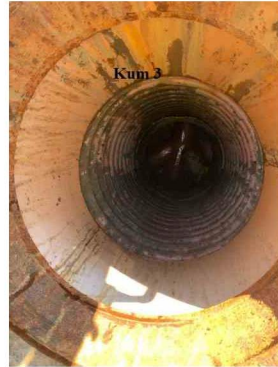
_K 3_Ut_04062022_033532_011.jpg, 00:00:00, 0.00m
Start inspeksjon

_K 3_Ut_04062022_033532_012.jpg, 00:00:00, 0.00m
Start inspeksjon

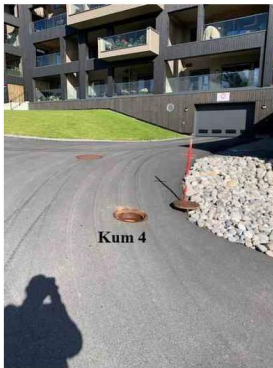
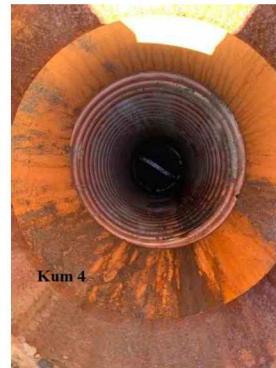
_K 4_Ut_04062022_035336_015.jpg, 00:00:00, 0.01m
Start inspeksjon

_K 4_Ut_04062022_035336_016.jpg, 00:00:00, 0.01m
Start inspeksjon
