Kartlegging og miljøsanering Kvernhusaugane 1 5914 Isdalstø

Gjennomgang, kartlegging og prøvetagning ble utført høsten 2021.

Kort beskrivelse av riveobjektet

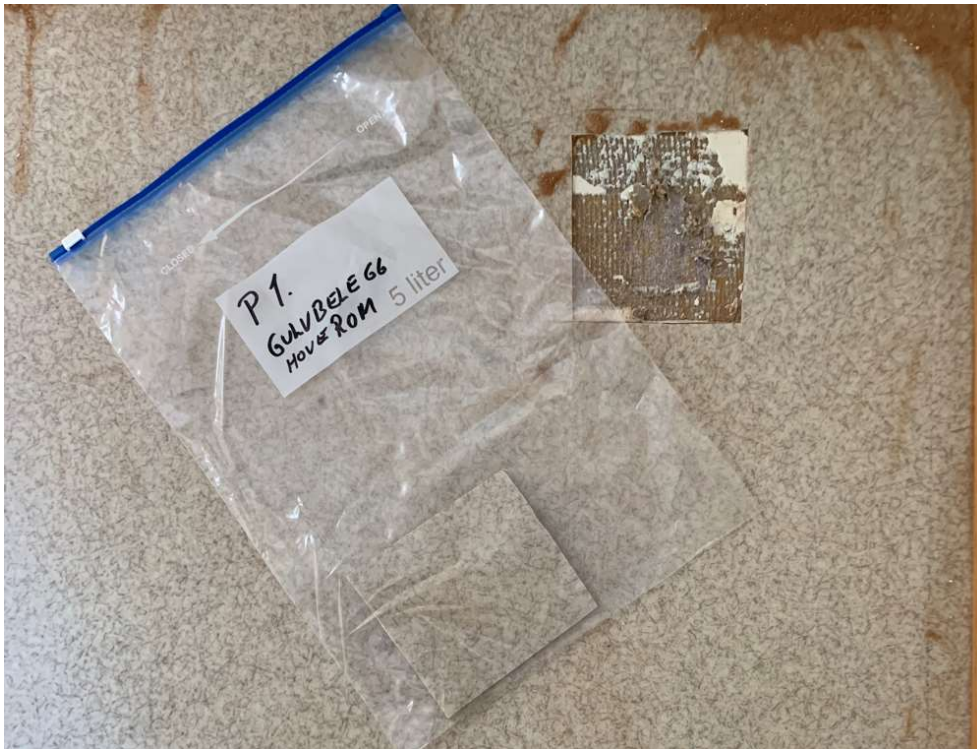
Leveres som Ftalater i egen konteiner

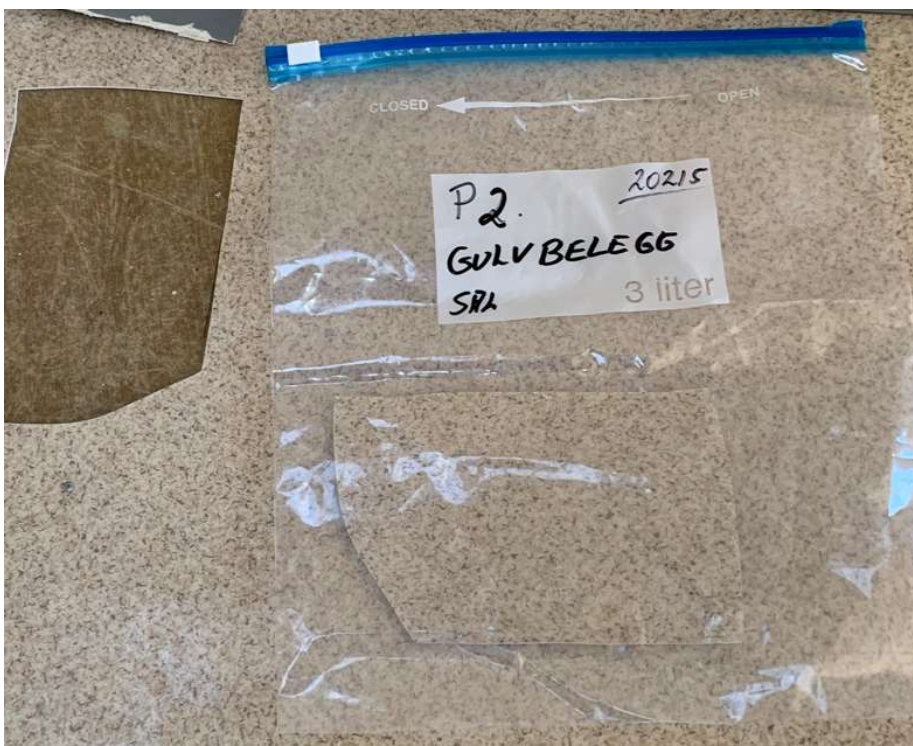
Leveres som Ftalater i egen konteiner

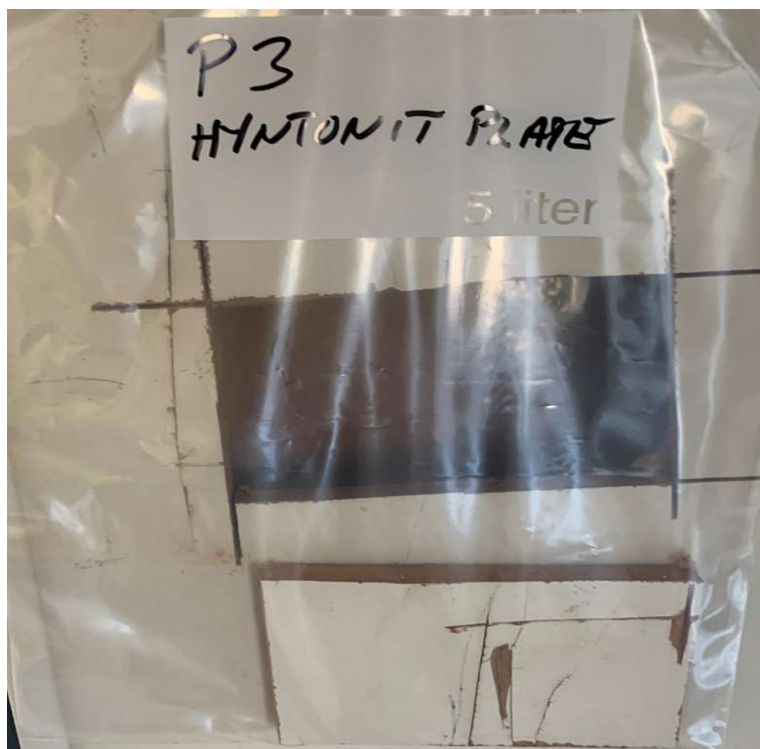
Restavfall / Behandlet trevirke

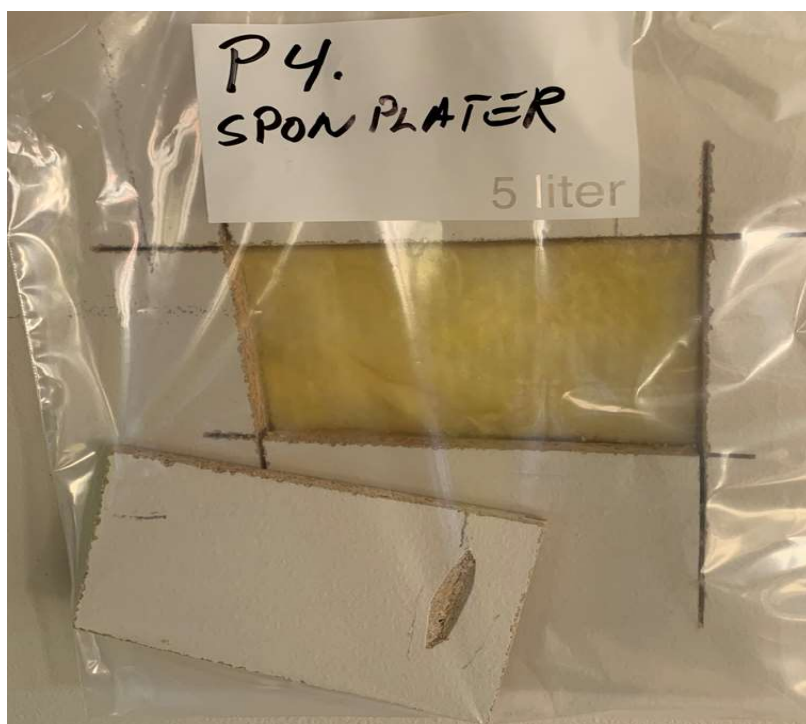
Restavfall / Behandlet trevirke

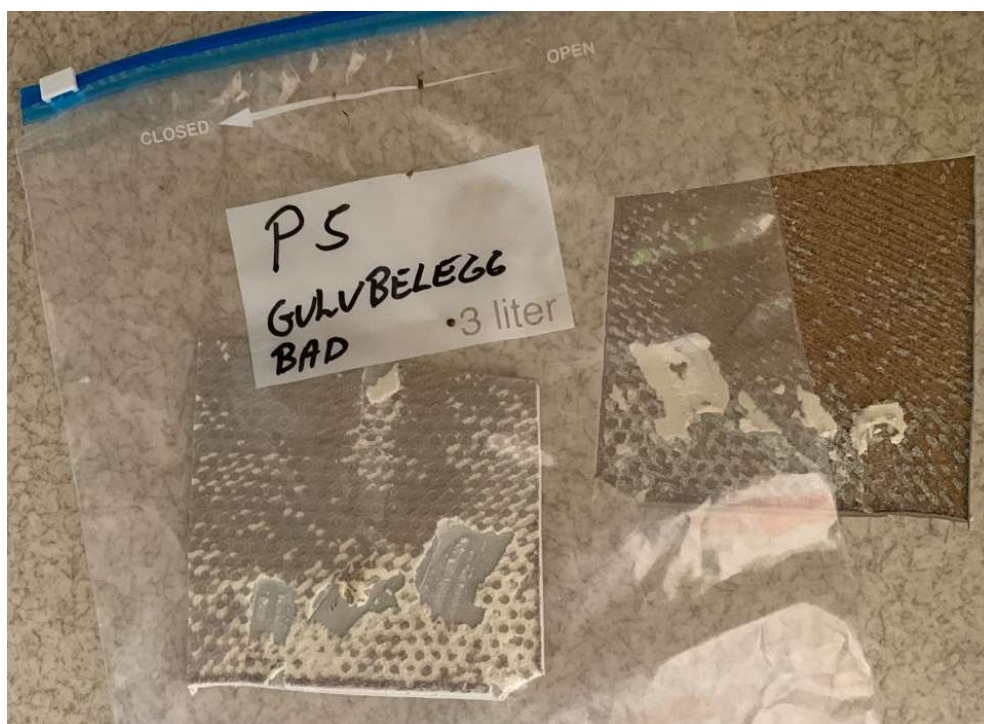
Leveres som Ftalater i egen konteiner

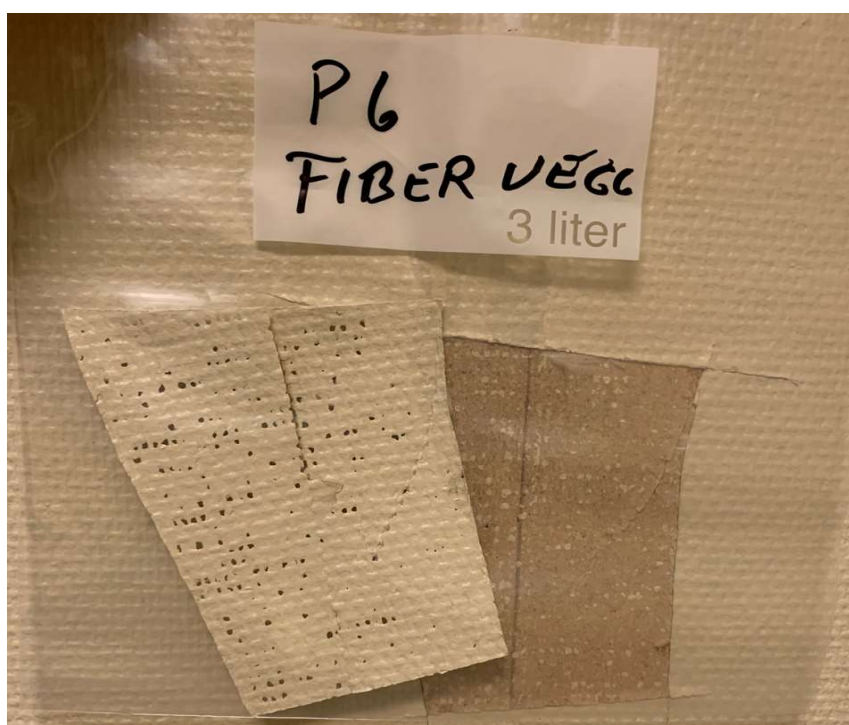
Restavfall

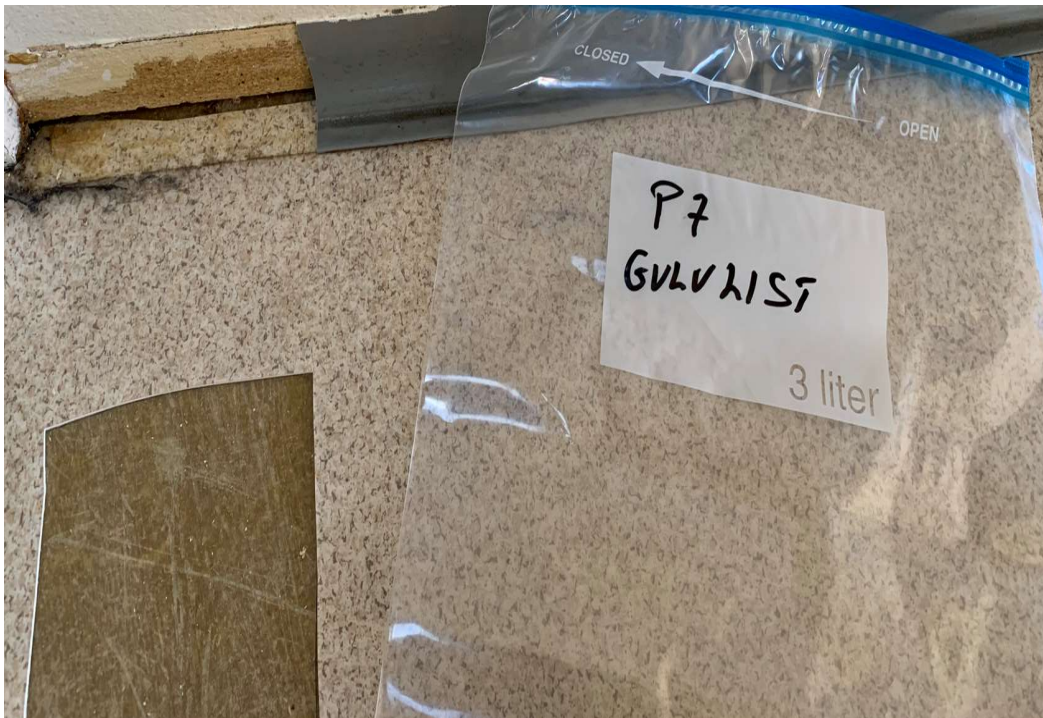
Leveres som Ftalater i egen konteiner

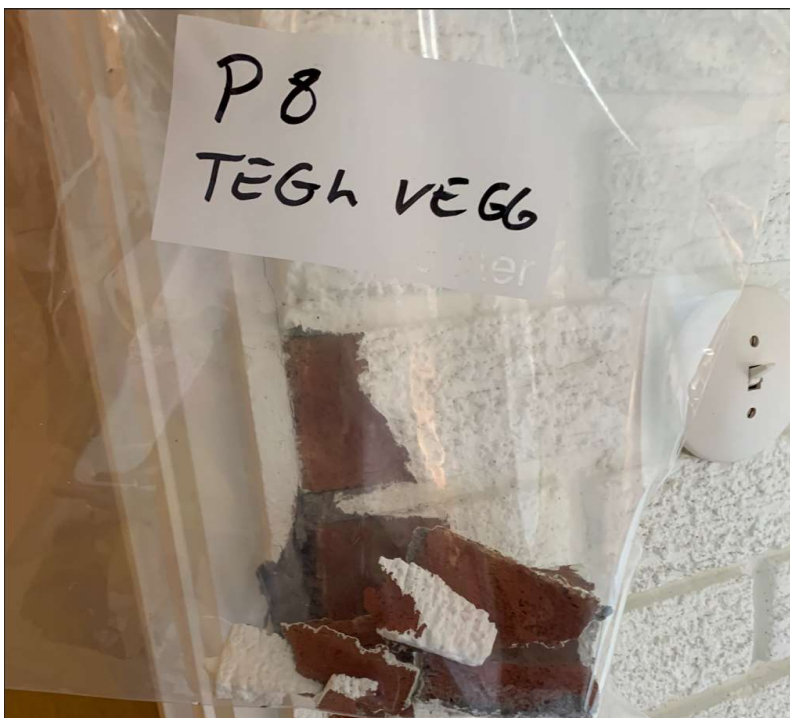
Kan gjenbrukes i tomten / eller levers til NGIR

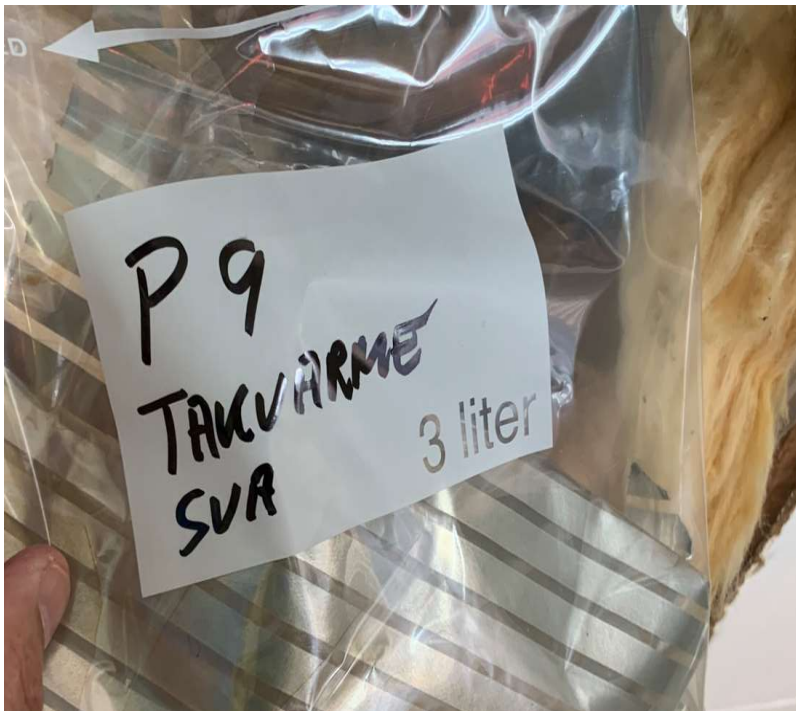
EE avfall

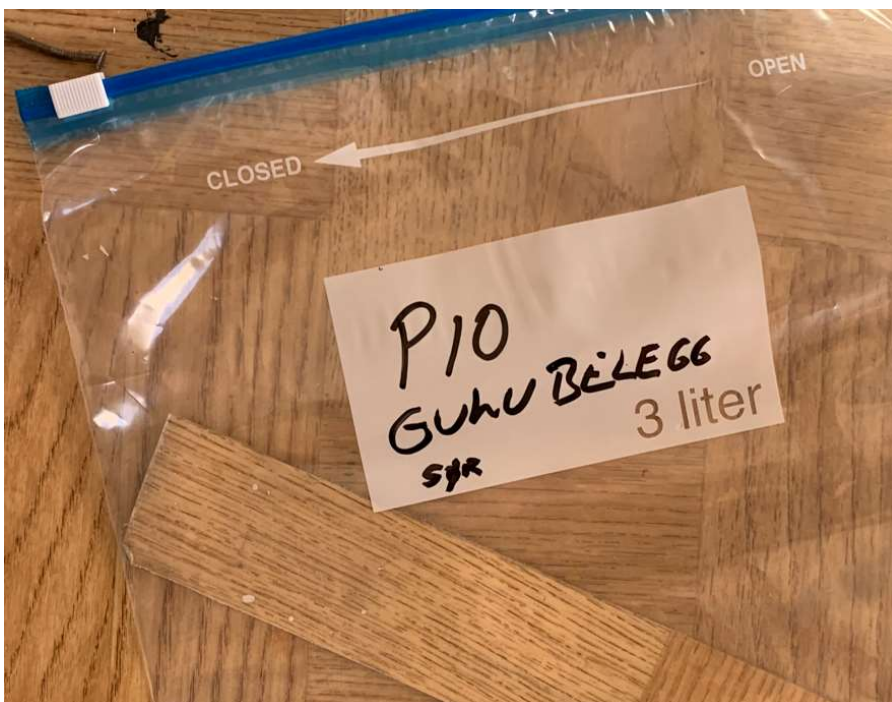
Leveres som Ftalater i egen konteiner

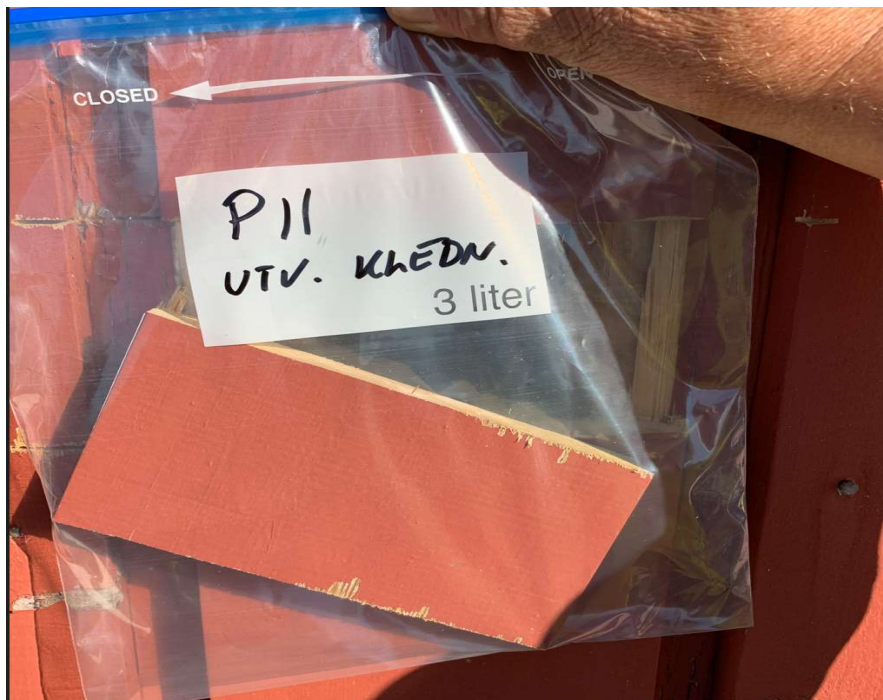
Behandlet trevirke Prøven er fra utvendig kledning mot nord / vest

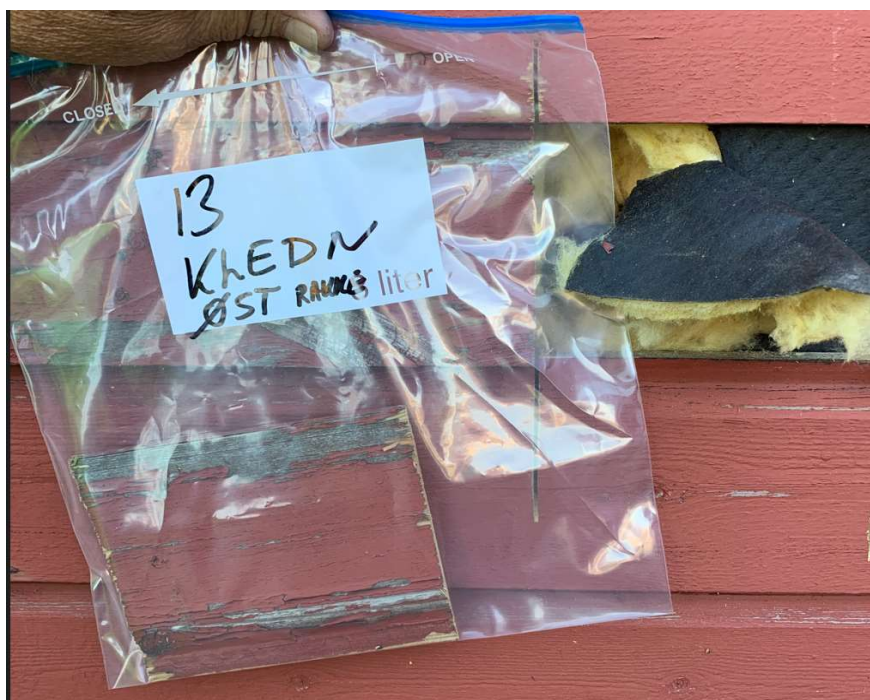
Trykkimpregnert i egen konteiner

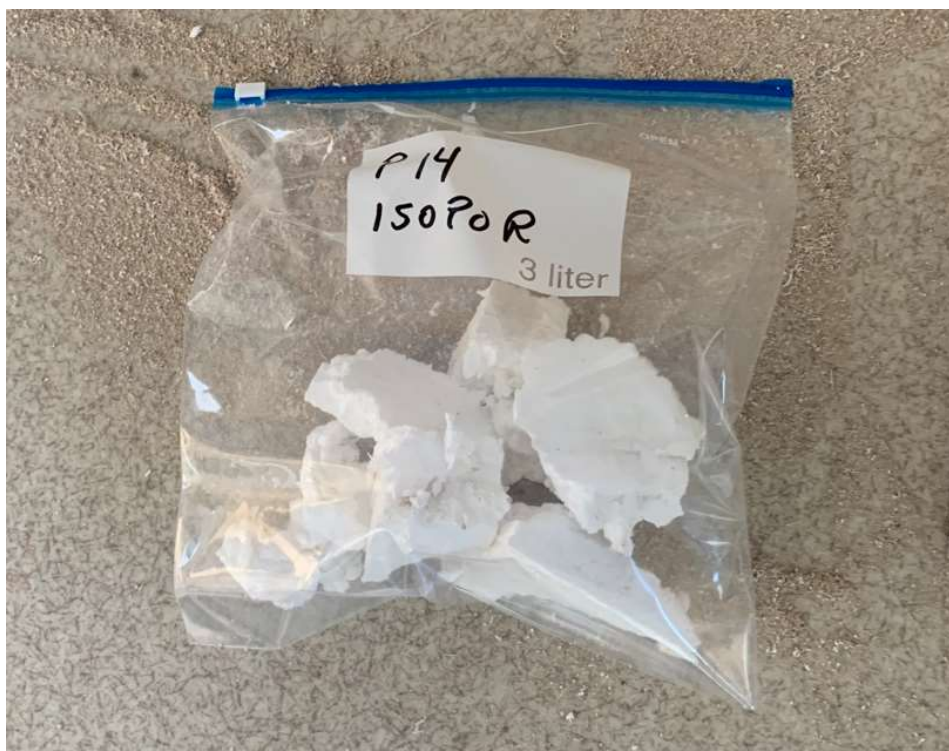
Restavfall.

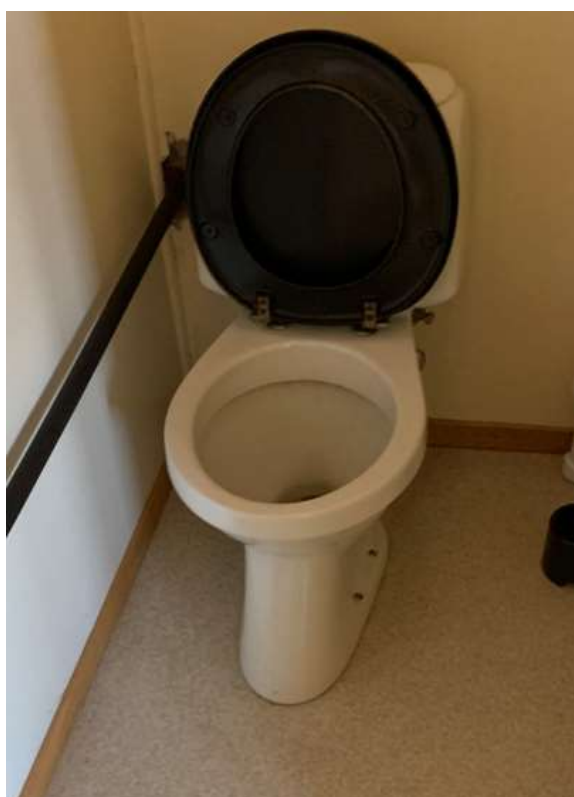
Alt porselen i egen konteiner

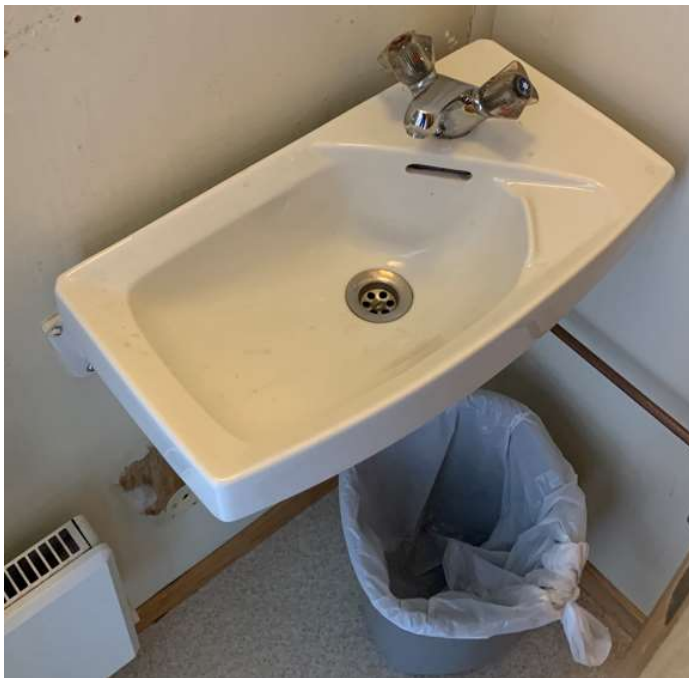
Alt porselen i egen konteiner

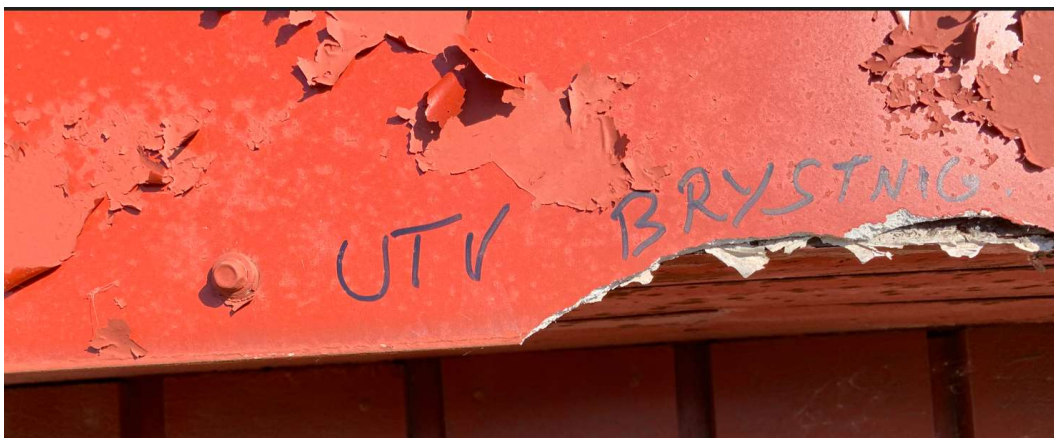
Eternittplatene håndteres iht. Asbestforskriften, pakkes i plast og merkes ASBEST. Stables på paller og levers til godkjent mottak
