GEOLOG AS

Skredfarevurdering i forbindelse med endring av garasje og parkeringsplass på
Stranda 728, 5993 Ostereidet, G/Bnr. 13/8, Alver kommune.

Undertegnede ble kontaktet av Christine Johansen for å få en skredfarevurdering i forbindelse med endring av parkeringsplass og garasje på Stranda 728, 5993 Ostereidet, G/Bnr. 13/8, Alver kommune.

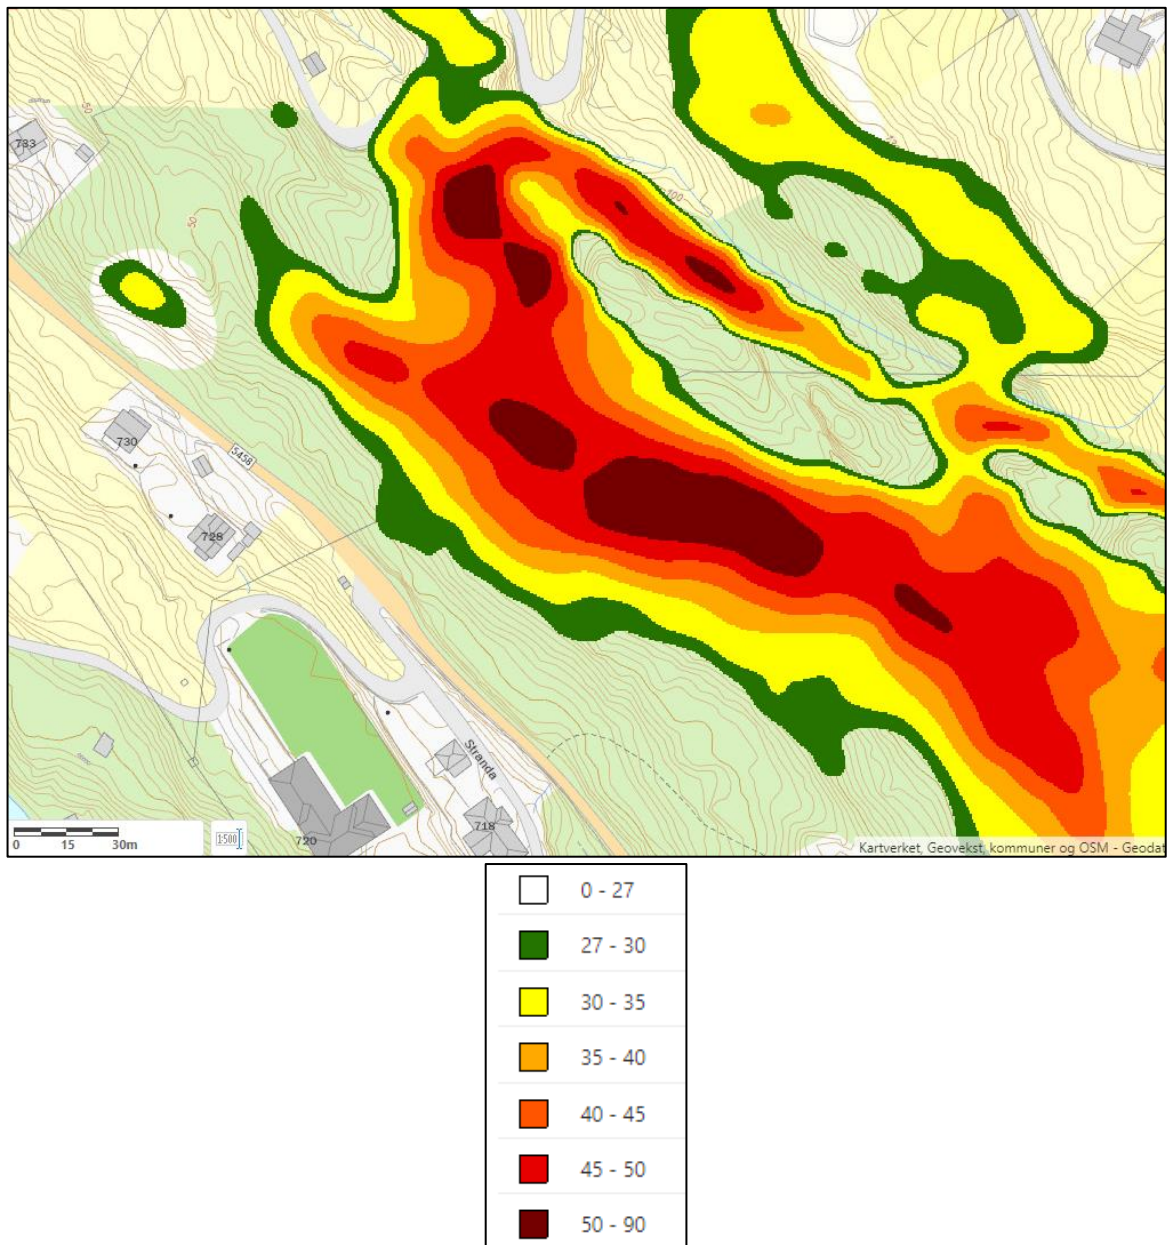
Figur 1-8. Hellningskart over området som viser at skråningen mot vest har hellninger på opp mot ca. 55 grader.

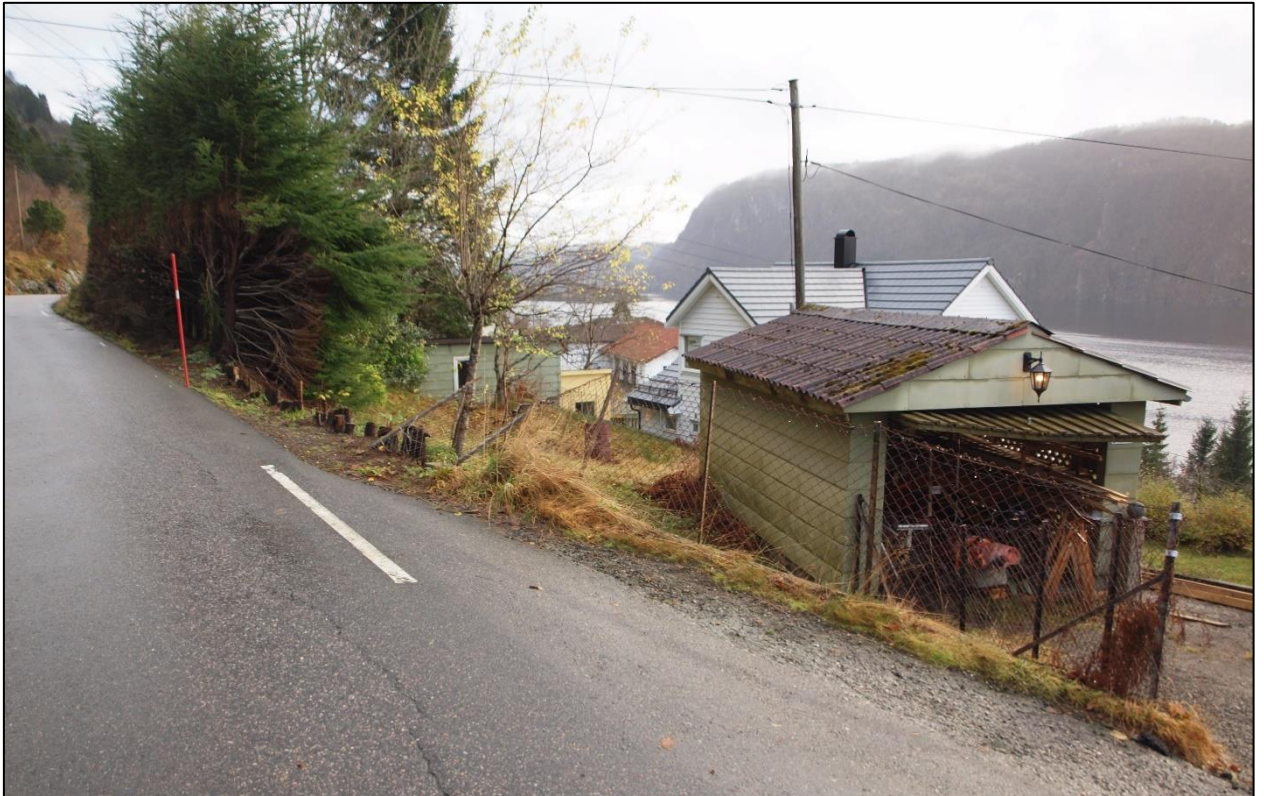
Figur 1-9. Garasjen ligger nær Strandavegen og parkeringsplass er planlagt etablert sør på tomten bak hekken.

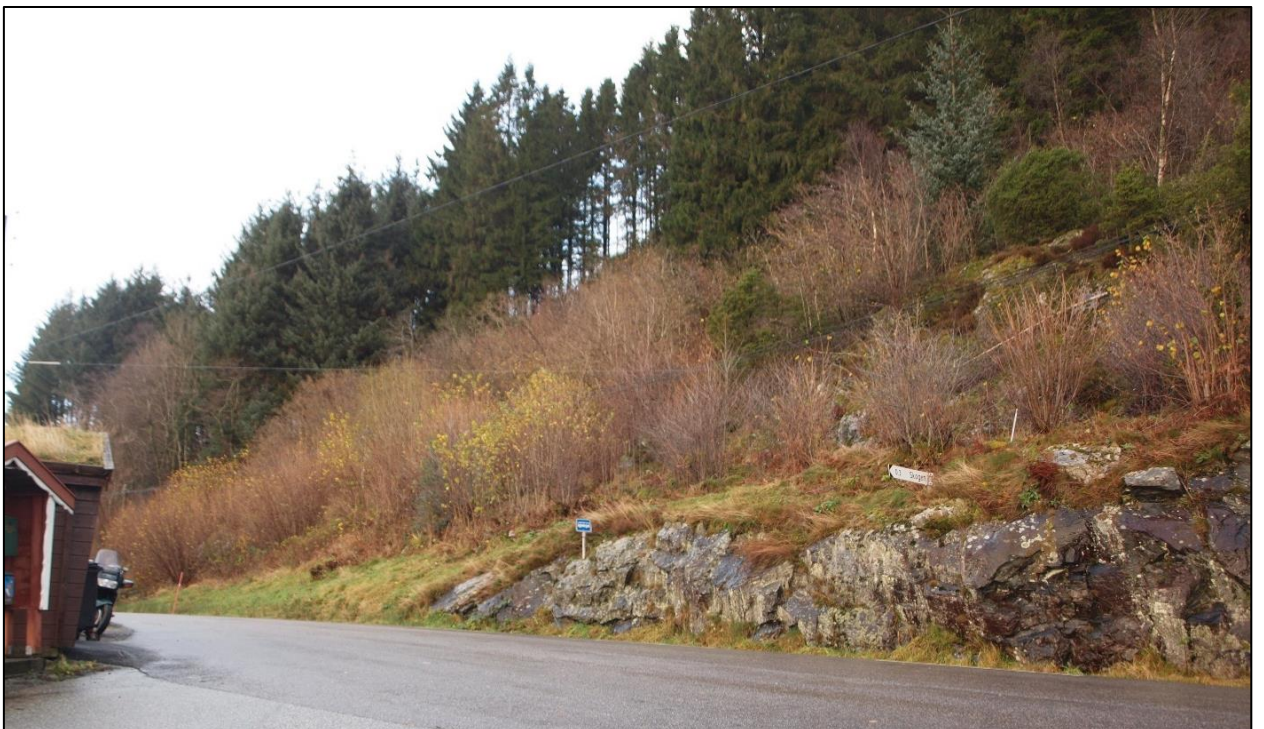
Figur 1-10. Oppsiden av vegen består av en sone med lauvtrær/busker og lav hellning før overgang til granskog. Sør for granskogen er det høyere hellning.

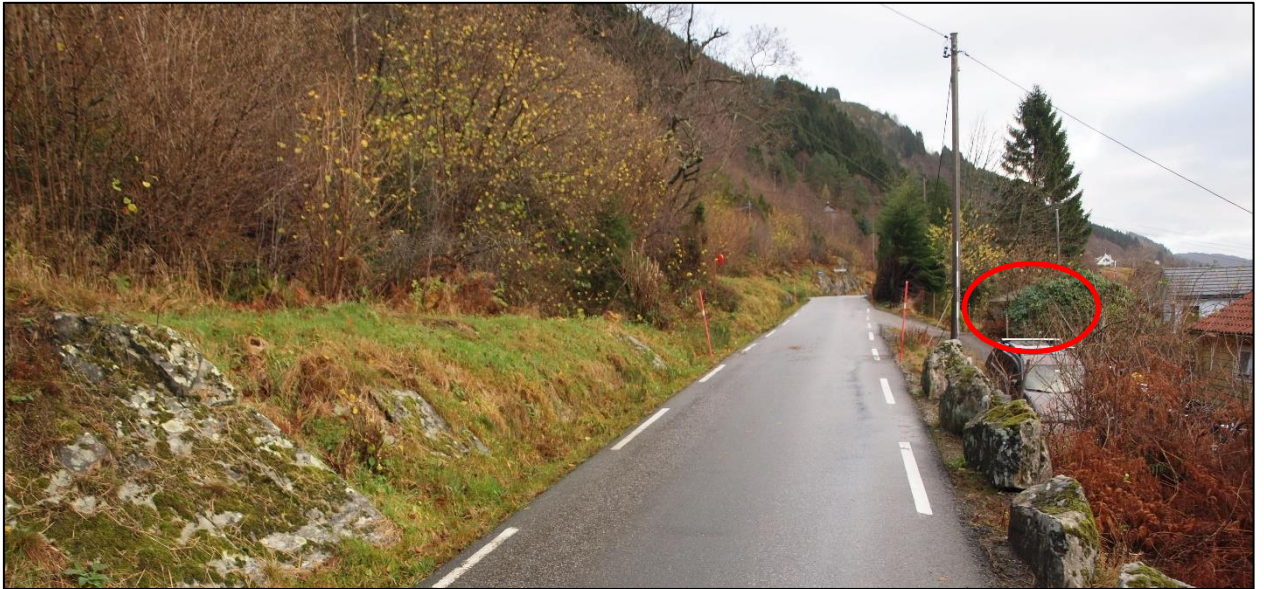
Figur 1-11. På oppsiden av Strandavegen er det en sone med lav hellning. Rød ellipse viser garasje.

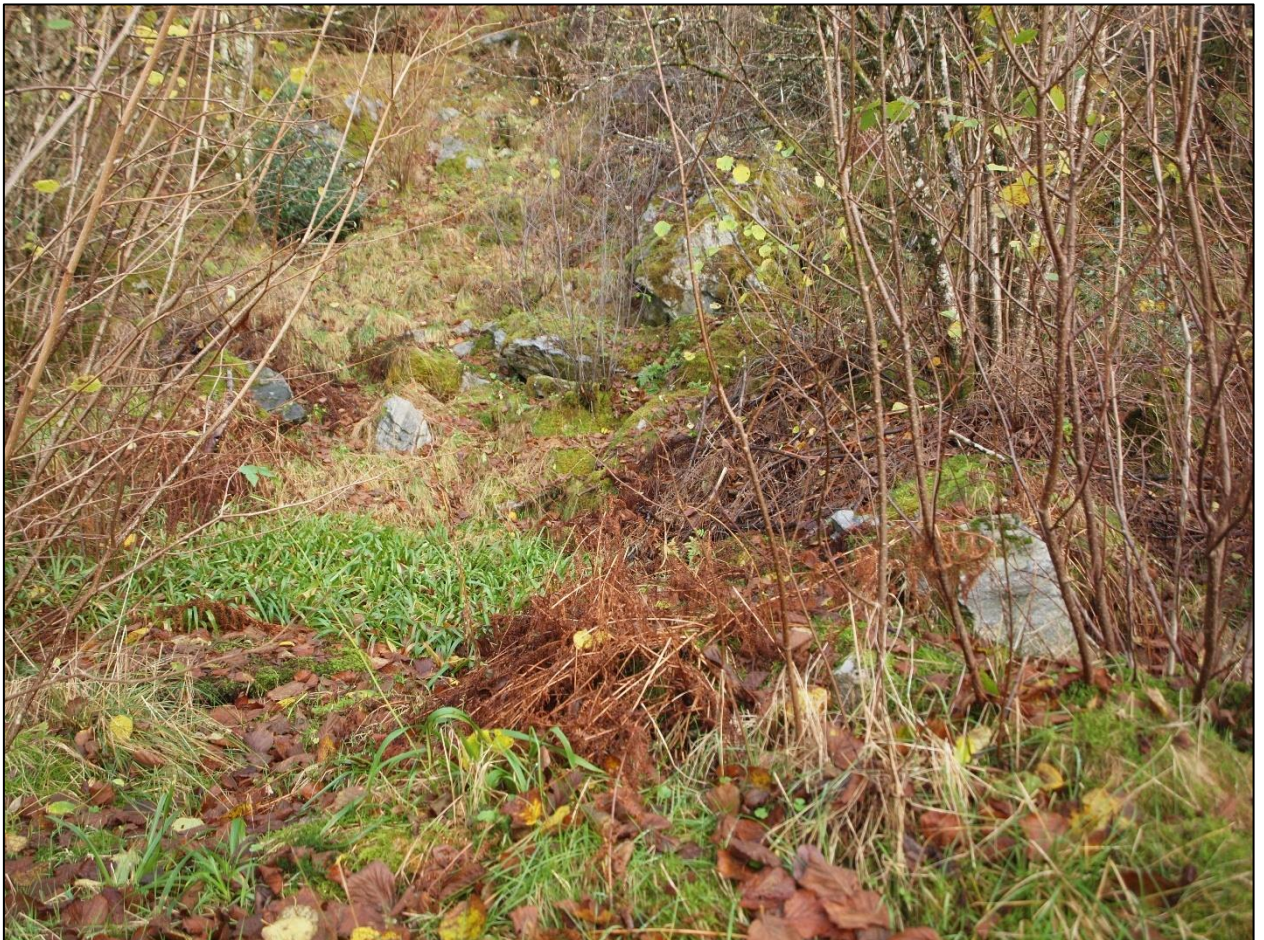
Figur 1-12. Lauvskogen i overkant av Strandavegen har mindre nordvestgående søkk.

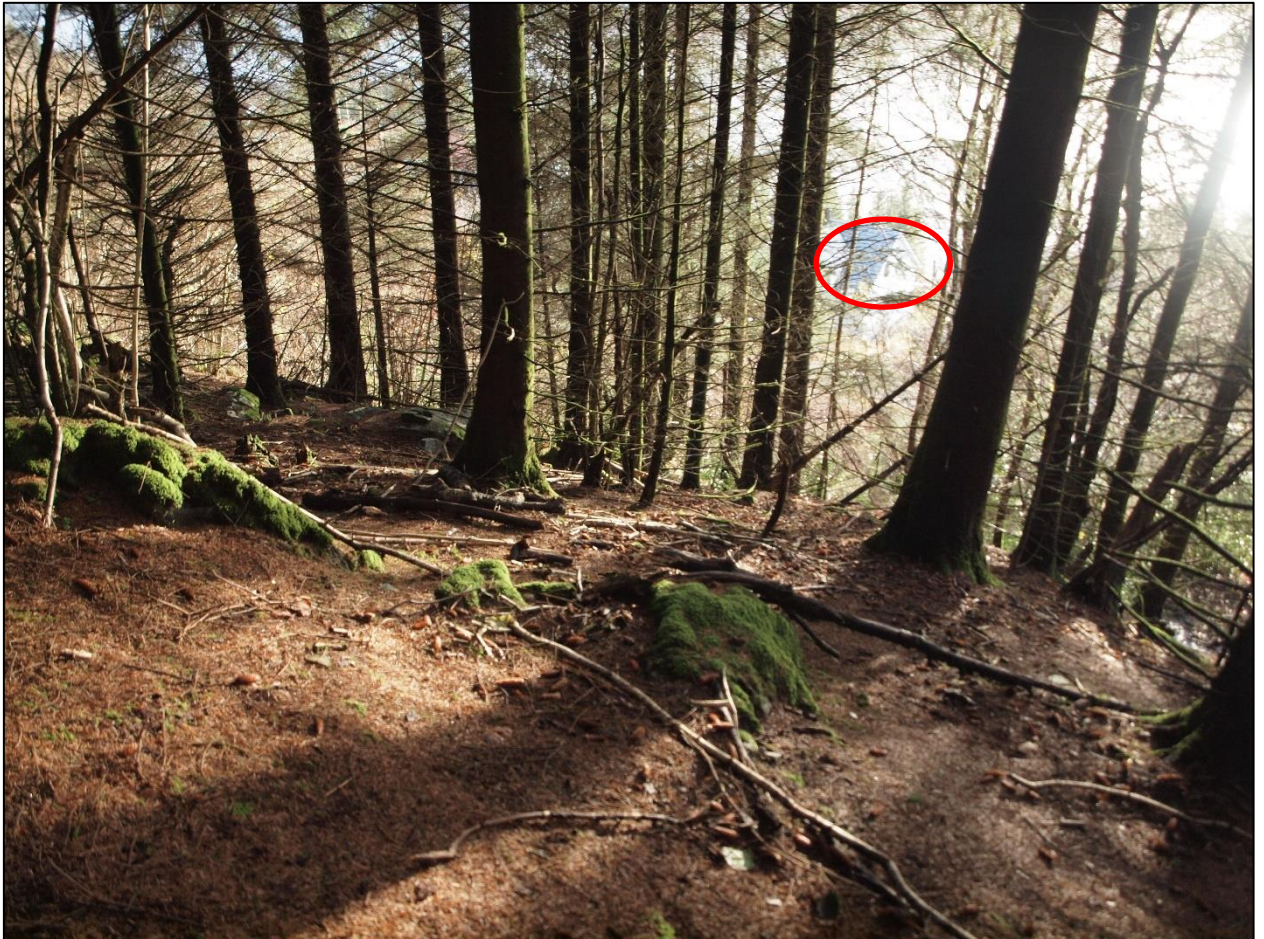
Figur 1-13. Granskogen. Det aktuelle området er indikert med rød ring.

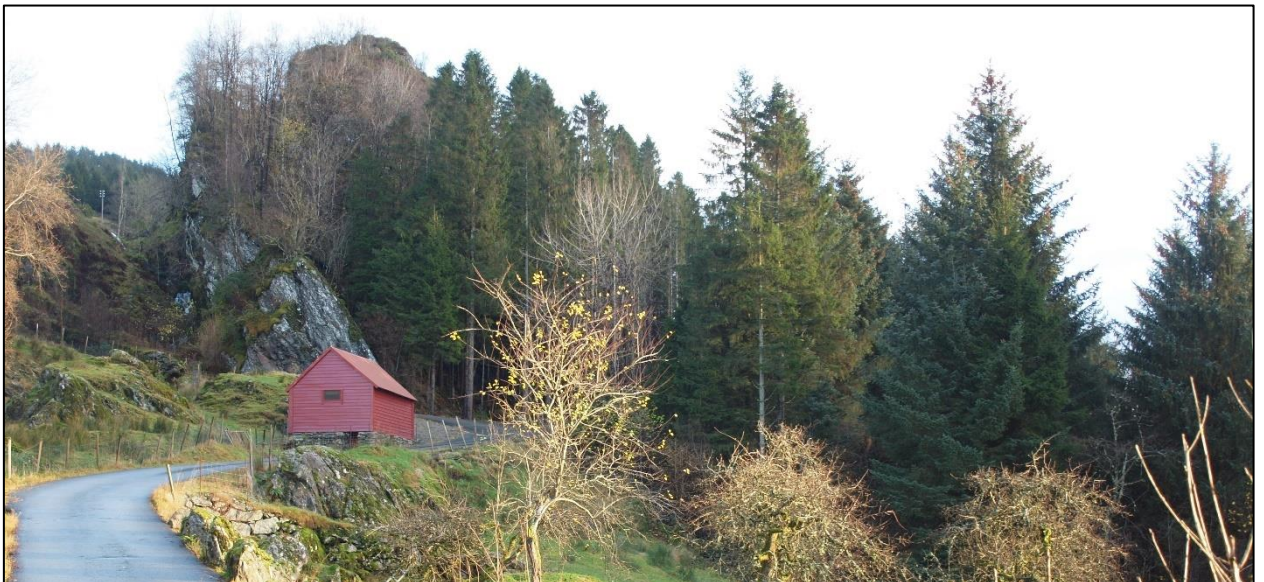
Figur 1-14. Granskogen sett fra nord. Øverste toppen i skråningen sees øverst og til venstre på bildet. .

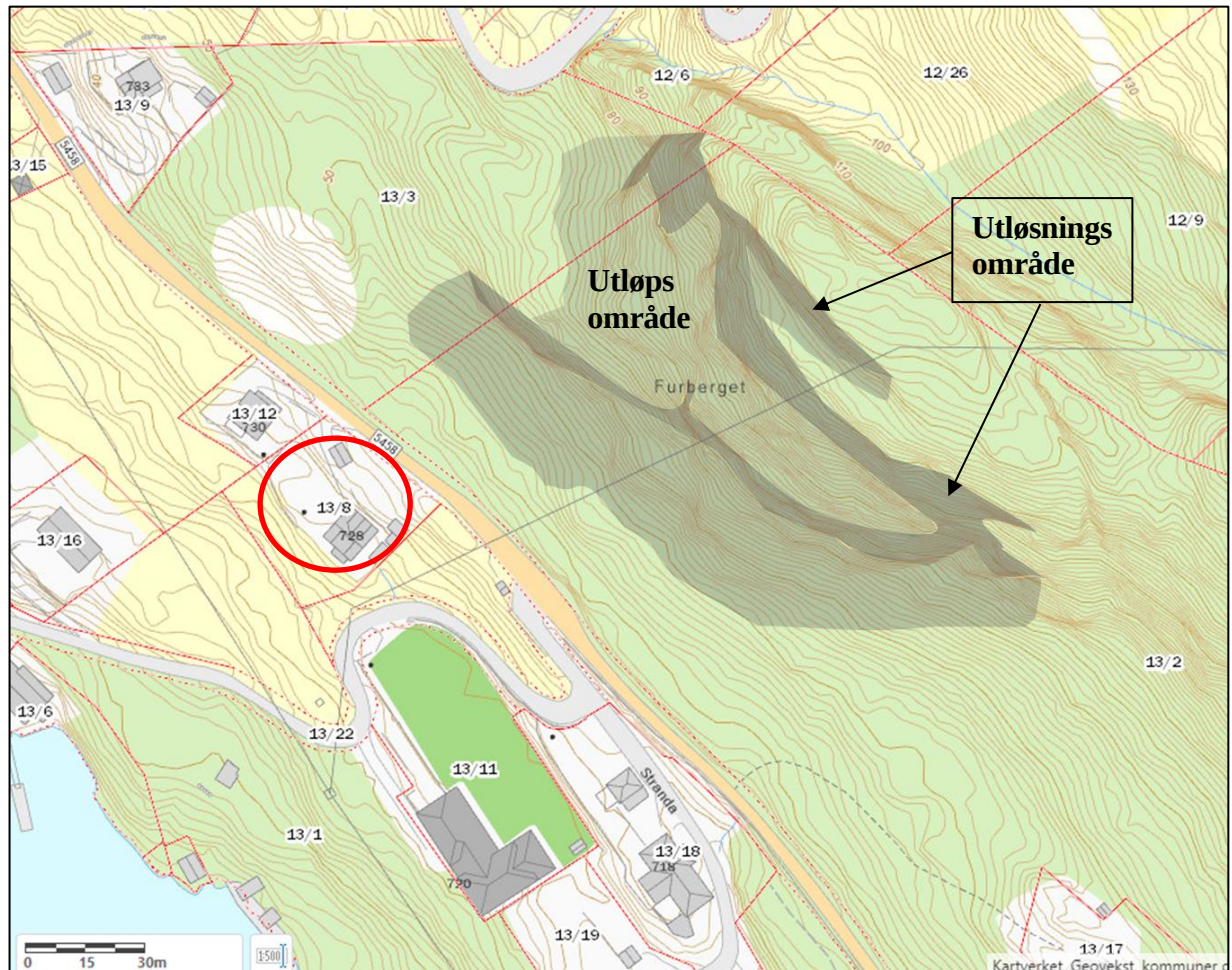
Figur 3-2. Kart over utløsnings- og utløpsområde for steinsprang basert på feltobservasjoner. Det mørkskraverte området indikerer utløsningsområde og det lysere arealet utløpsområde.

Befaring har vist at overflaten av skråningen øst for det aktuelle området består av lite løst materiale og består av vekslende brattkanter og hyller. Hoveddelen av skråningen består av vegetasjon av lauv- og grantrær med lokale busker. Mulige utfall av steiner fra skråningen vil bli retardert og/eller stoppet av vegetasjonen og terreng-utformingen. Nederste del av skråningen over Strandavegen består av en sone med lav hellning og dominerende energiabsorberende løsmasser. Disse forholdene vil stoppe mulige utfall.

Feltobservasjoner har gitt at kartet vist i fig. 3-2 er mer realistisk for utløsning og utløp av steinsprang fra skråningen.

Basert på disse forholdene ansees det utelukket at steinsprang skal nå det aktuelle området.

Sikkerhetsklassen for steinskred/steinsprang settes til S1 med nominell årlig sannsynlighet mindre enn 1/100 for det aktuelle området.

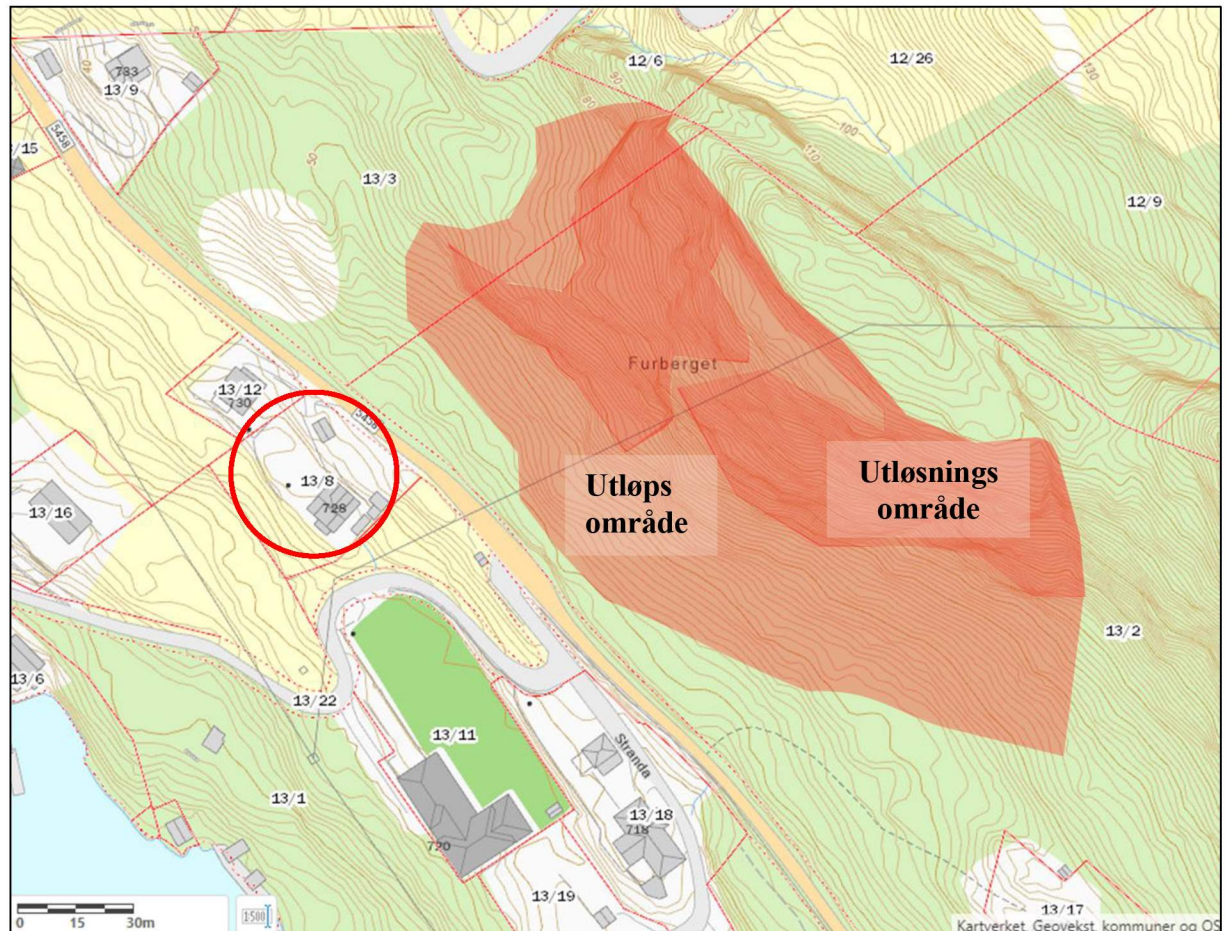
Figur 3-4. Utløsnings- og utløpsområde for snøskred basert på feltobservasjoner. Det mørke feltet angir mulig utløsningsområde og det lysere skraverte feltet viser antatt utløpsområde.

Det er registrert at skråningen mot øst er dekket av vegetasjon bestående av lauv- og grantrær. De bratteste partiene i skråningen vil ikke kunne akkumulere snø da denne vil skli av overflaten. De lokale hyllene vil akkumulere kun mindre mengder grunnet lite areal. I tillegg til topografien vil skogen fungere som armering av snøakkumulasjoner og hindre skred/sig.

Figur 3.4 angir maksimal utbredelse av snøskred basert på feltobservasjoner. Dette betinger at det kommer nok snø til å utløse snøskred. Siste års temperaturutvikling gir ikke grunnlag for slike snømengder. Det har heller ikke vært observert tilstrekkelig snø i området til å utløse snøskred.

Oppdragsgiver har opplyst at det aldri har vært registrert snøskred i området. Fig 3.4 blir da en maksimering av utløsnings- og utløpsområde uten at dette er forventet.

Vær, klima, vegetasjon og terrengforhold vil eliminere mulighet for snøskred på den aktuelle tomten.

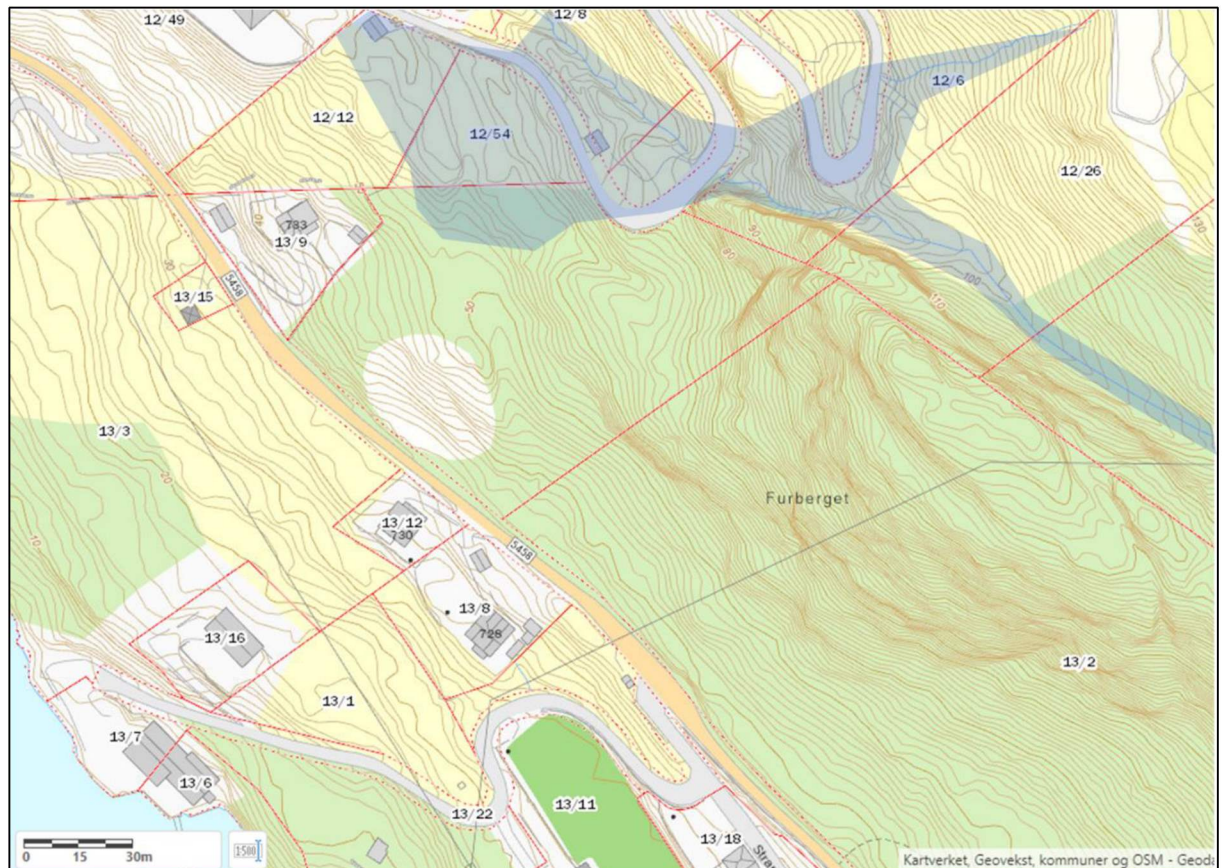
Skråningen vest for det angitte bekke-området består av lite finkornete løsmasser. Dette gir liten mulighet for å danne vannbåret masse. Hellningen på skråningen er høy, noe som medfører god drenering og liten mulighet for at vannmasser metter jordsmonnet/løsmassene. Det mest sannsynlige aktsomhetsområdet for maksimum jord- og flomskred er angitt i fig. 3-6.

Figur 3-6. Mest sannsynlige maksimum utbredelse av jord- og flomskred.

Muligheten for jord- og/eller flomskred skal nå G/Bnr. 13/8 ansees som utelukket.

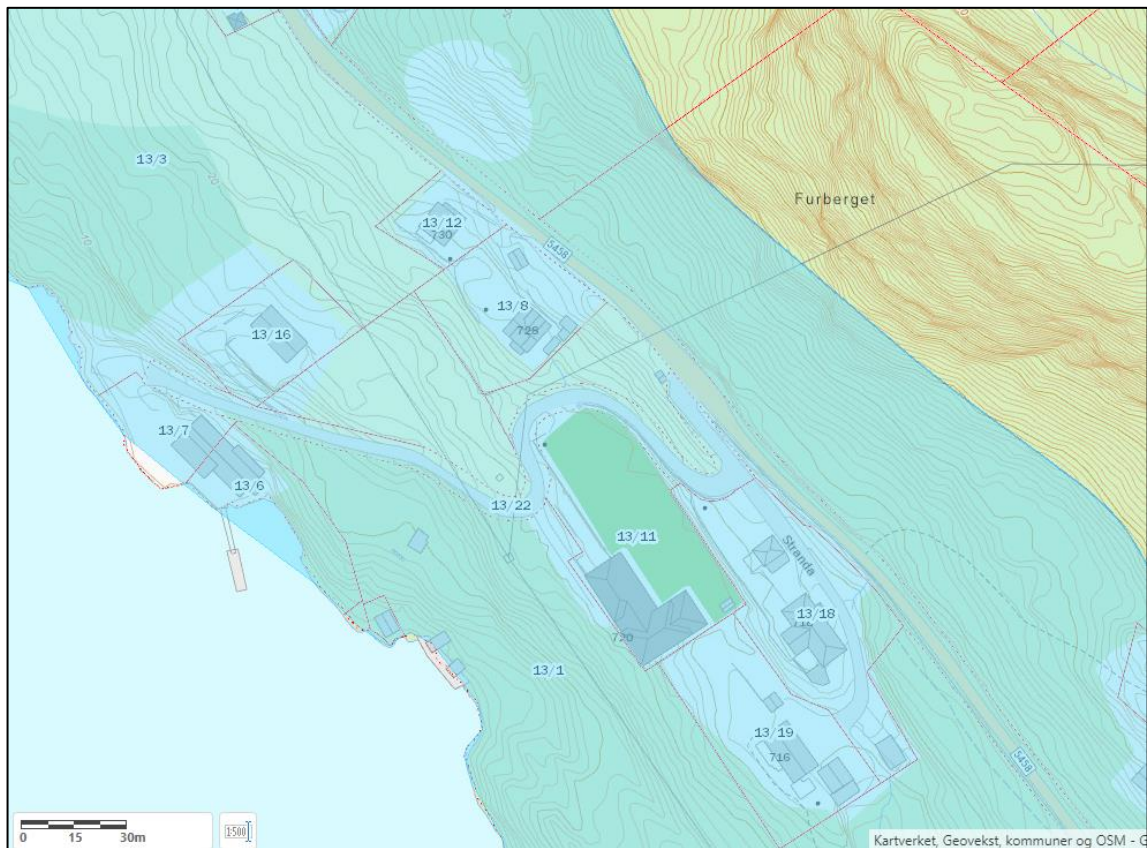
Figur 3-7. Det blå-skraverte området antas å ha vært under havnivå.

For området Nedre Veland er denne grensen på ca. 60 moh. Det betyr at hele det gjeldende området har lagt under havnivå. Området for den aktuelle bygningen er bearbeidet ved masseutskriftning og dessuten i en skråning med god avrenning. Dersom det fantes kvikkleire i det aktuelle området er denne fjernet eller stabilisert ved ytre påvirkning.
