Rapport etter kontroll av søknad om produksjonstilskot

GBNR	Namn føretak	Driftsform	Dato
137/7	Harald Sagstad	Ammekyr/sau	8.12.2022

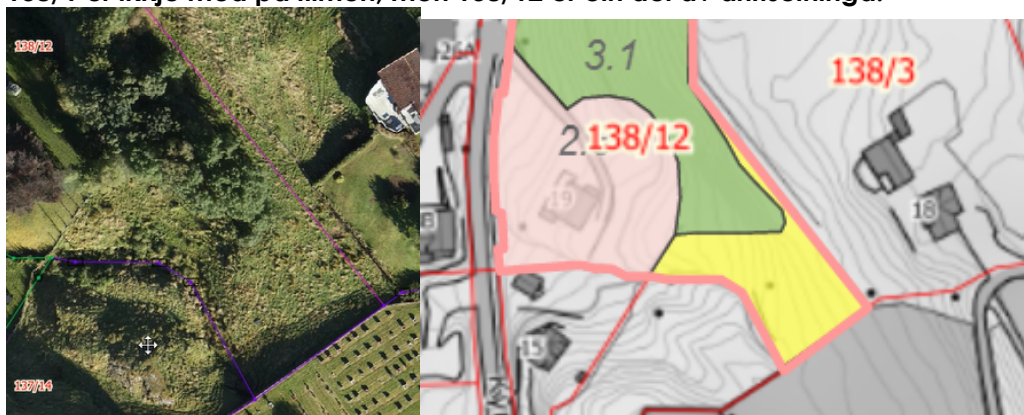
138/1 er ikkje med på filmen, men 138/12 er ein del av driftseininga.

Innmarksbeite er brukt, men spørsmål om det er søkjar eller andre som brukar det? 1 daa overflatedyrka som ligg innimellom to andre bruk.

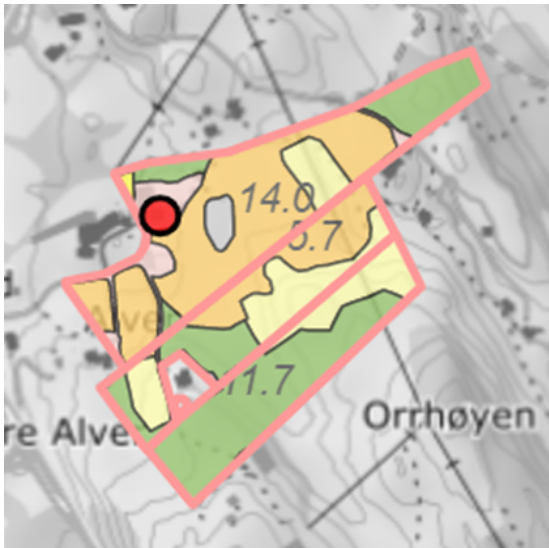
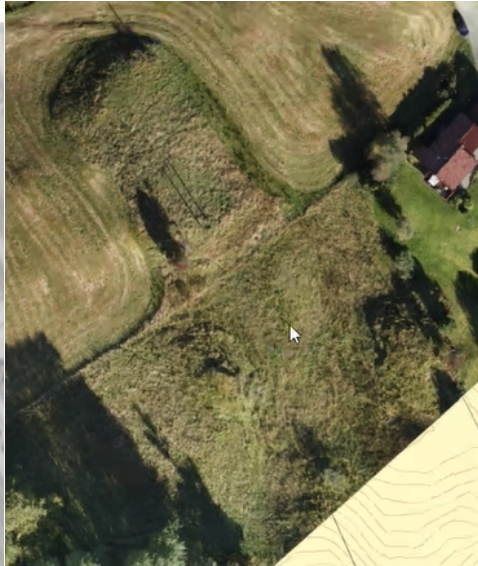
137/1 og 8 disponerer alt arealet på eigedomen

Mesteparten av den fulldyrka jorda er slått Brun/grå farge, mykje tuer. Nokre spor som kan vera beitetrakk. Er dette arealet brukt i 2022 til beite.?

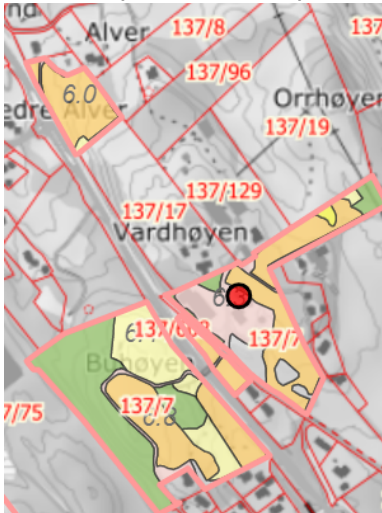
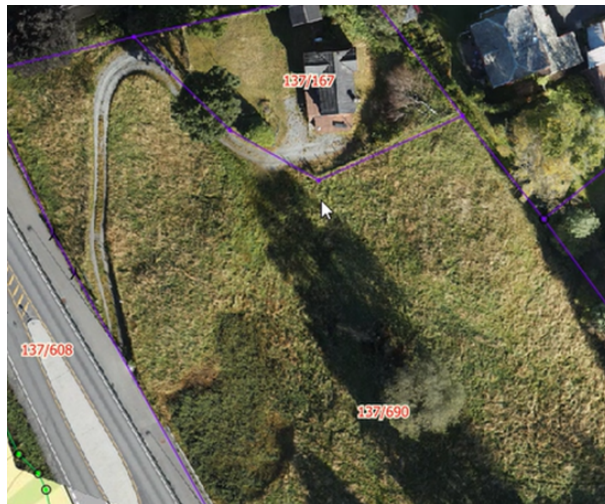
Gbnr 137/7 – berre 137/690 som er ein del av denne driftseininga, viser på dronefilm –

I samband med ny avkøyrsel til Alversund skule vart det gravd i det fulldyrka arealet. Ser spor etter beiting, men tuete og mykje ugras.

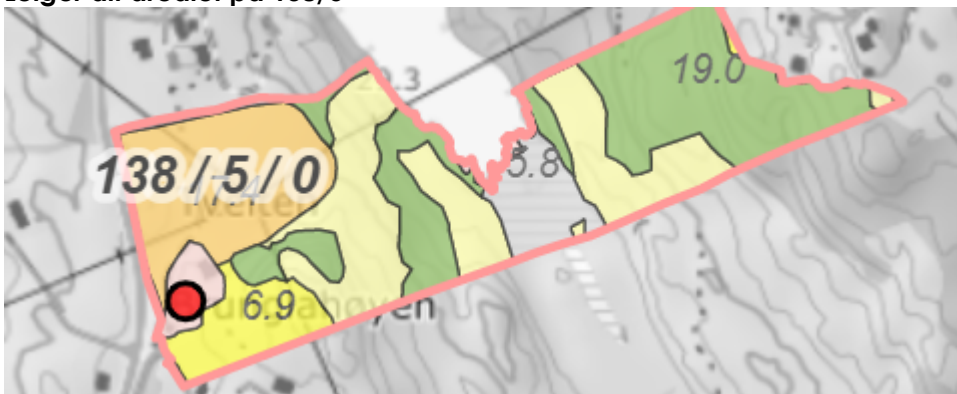
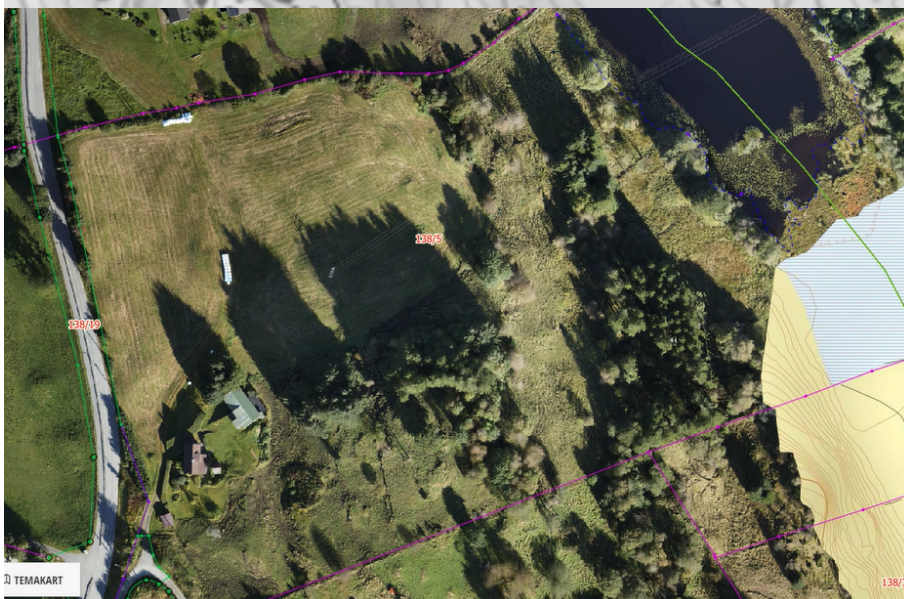
Leiger alt arealet på 138/5

Arealet er slått, og overflatedyrka og innmarksbeita er brukt. Fine kantsoner, delvis tresett og god vasskvalitet i Tveitvatnet. Areala er bratte og kuperte og difor vanskeleg med maskinell beitepussing.

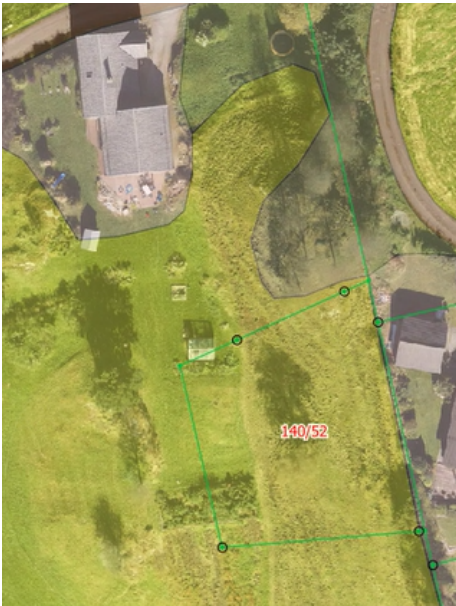
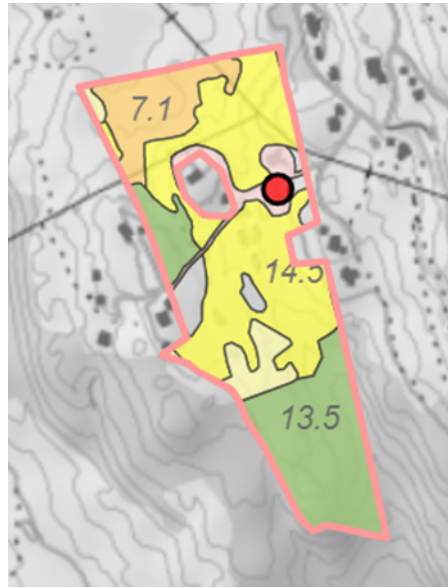
Gbnr 140/3

Leiger overflatedyrka og beite sørom tunet. Delar av det overflatedyrka arealet er slått.

Ein del trakkskader på beite . Dårlig ver i beitesesongen kan ha gjort beiting med storfe vanskeleg.

Ein del høymole på slåttemark på den sørlege delen. Noko areal ved huset ser ut som det høyrer til hage/bustad og skulle kanskje vore endra til bebyggd i markslagsklassifkasjon

Figur 1 Arealet frå huset og sørover mot drivhus står som overflatedyrka, men er det hageareal?
