Dato:
26.01.2023

Rapport etter kontroll av søknad om produksjonstilskot 2022

GBNR 138/4 – einaste arealet som er med på dronefilm på denne søknaden

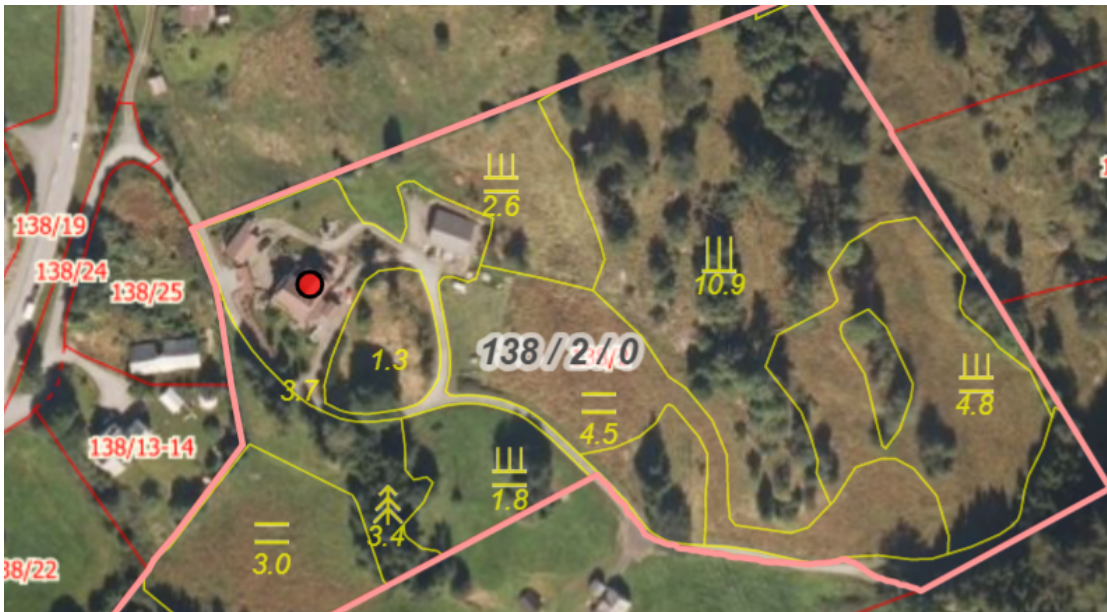
Figur 1 Flyfoto frå 2020. det ser ut som mykje av arealet ikkje var bruk

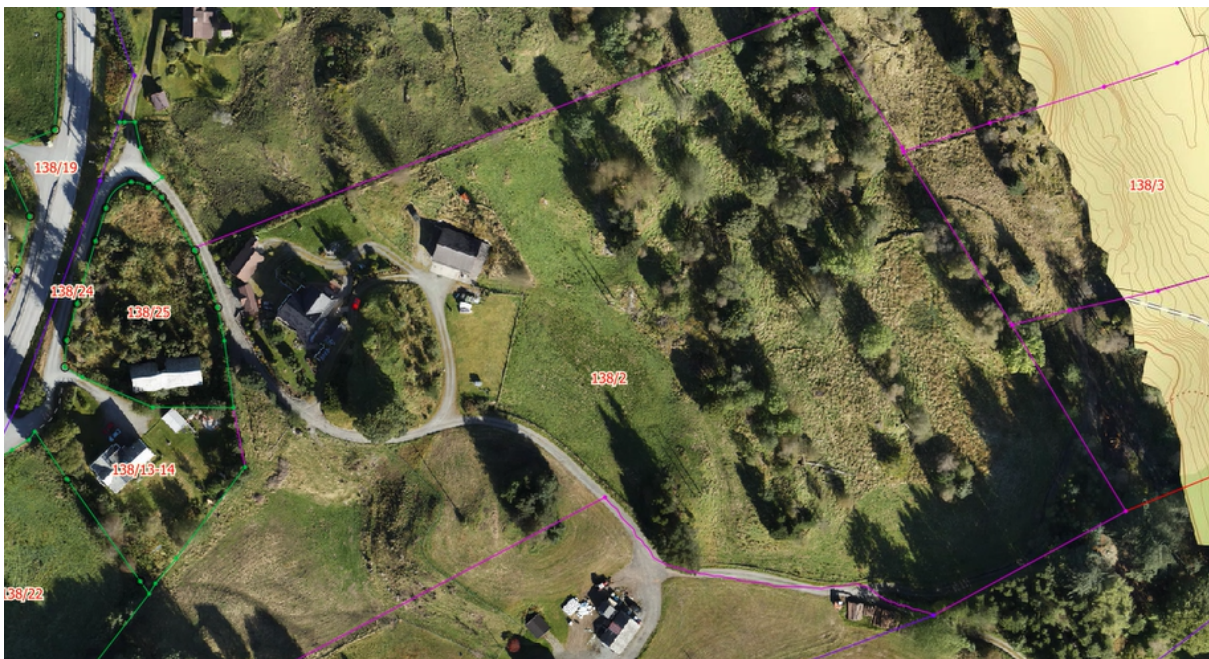
Figur 2 På dronefilm frå 2022 ser det ut som alt arealet er komen i drift att. Indikator -grønfarge på gras/vegetasjon

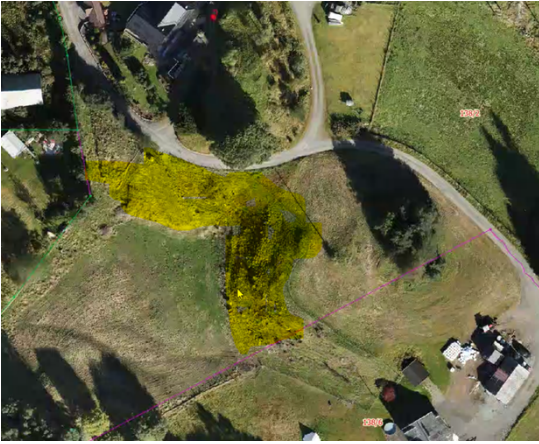
Figur 3 Areal farga med gult står som skog i kartet. Bør sjekka om det fyller krav til innmarksbeite og eventuelt endra AR 5

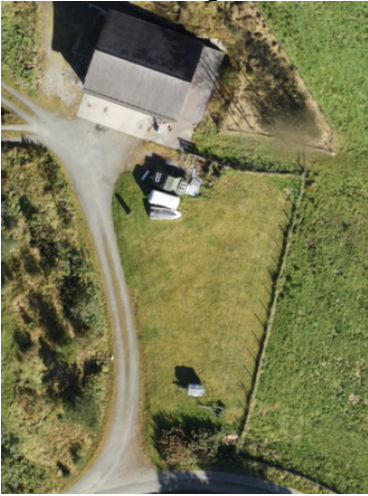
Figur 4 Er dette arealet egentleg ein del av hagen, og difor skulle vore tatt ut som fulldyrka areal

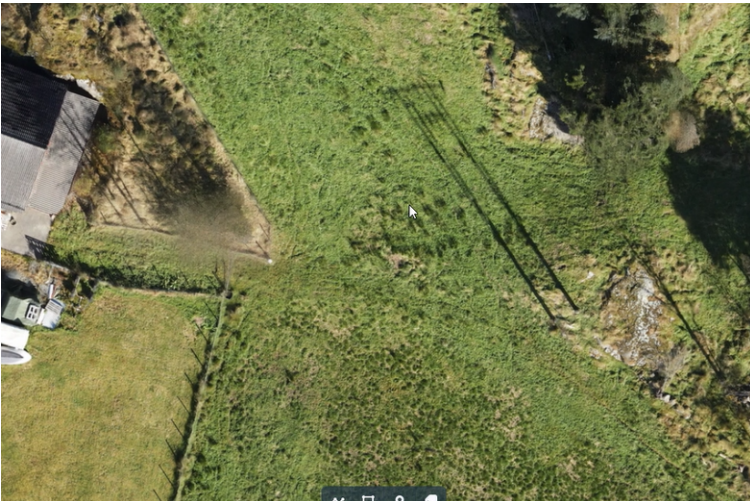
Figur 5 Ein del tuer med ugras - bør ha fokus på ugraskamp

Areala framstår som i drift og utifrå flyfoto frå 2020 er det gjort mykje bra arbeid for å forbetra areala. Noko ugrasproblem, så ha fokus på ugraskamp og rett gjødsling/kalking framover.
