Rapport etter kontroll av søknad om produksjonstilskot

GBNR	Namn føretak	Driftsform	Dato
139/1	Bjørn Årseth	Sau	06.12.2022

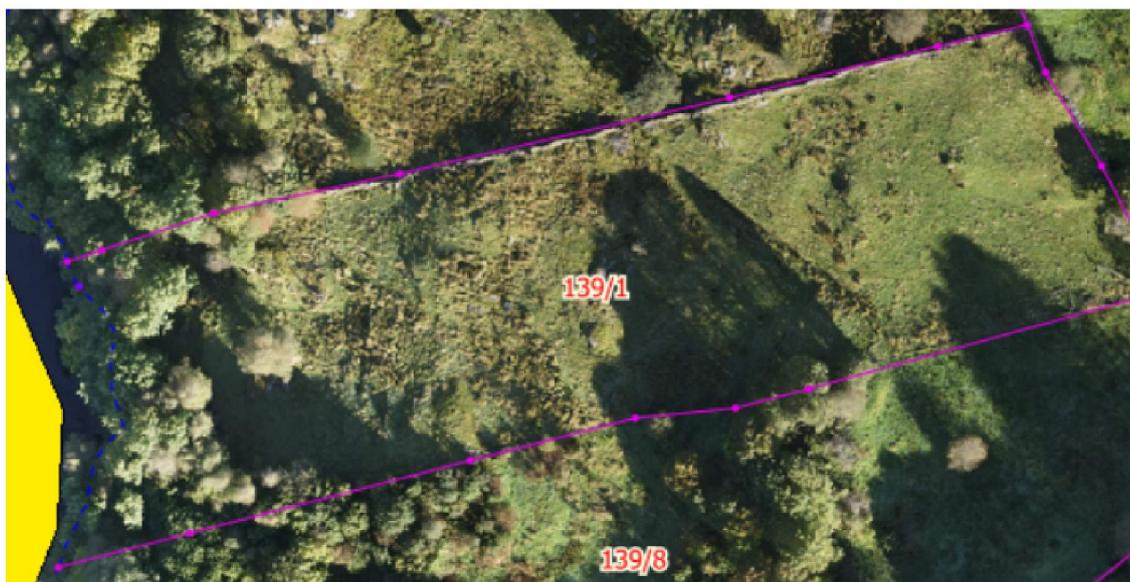
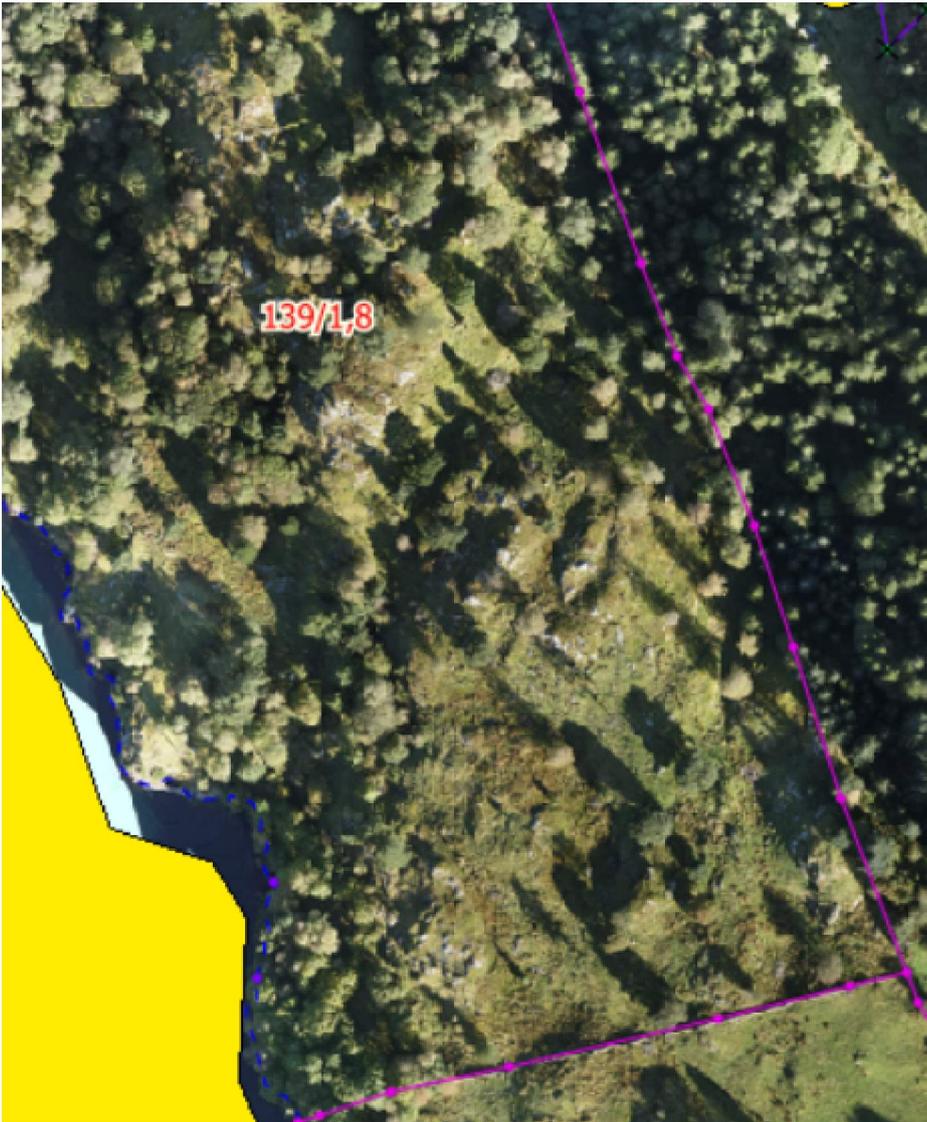
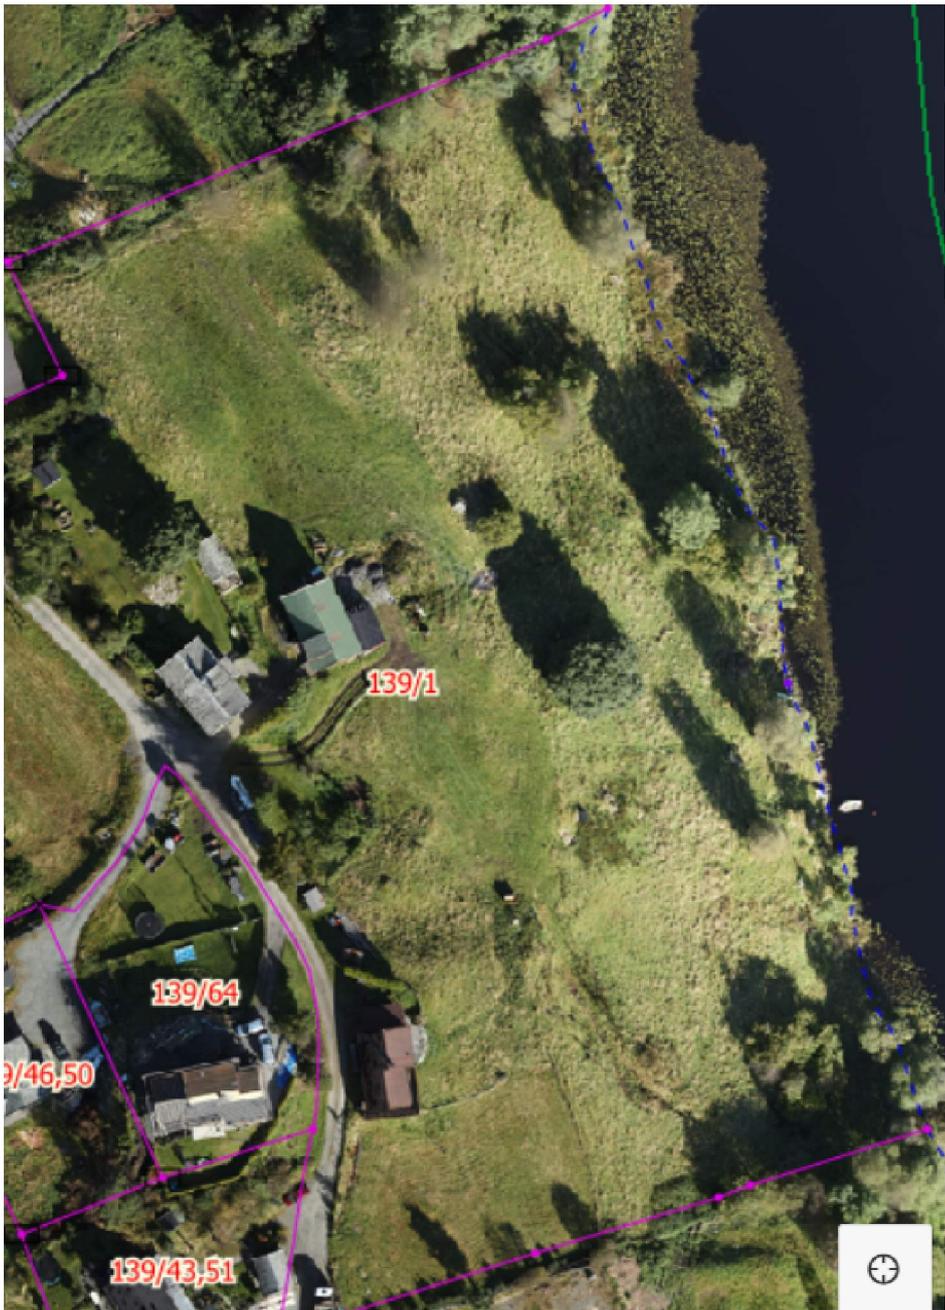
Kart

Vanleg jordbruksproduksjon	Arealkontroll	Ja/Nei	Kommentarar
Arealet er hausta/beita - minimum 1 gong i vekstsesongen	- er det utført gjødsling, slått/beiting, jordarbeiding, -såing, plantevern el.l	ja	Arealet ser ut til å vera beita/beitepussa. Noko areal er slått.
Drifta har næringsmessig preg og god agronomisk praksis -Arealet skal ikkje skilja seg vesentleg frå området rundt	Framstår arealet som i drift/ stelt?	Ja	Arealet framstår som i drift og skil seg ikkje frå området rundt. Noko høymole og sølvbuketuer på delar av arealet På begge teigane er delar av beite bratt og kupert som gjer utfordrande med maskinell pussing
Areal ute av drift -er det noko areal ført som ute av drift på søknaden	Ser arealet ut som det ikkje har vorte slått/beita i vekstsesongen	Nei	Alt arealet ser ut til å vera brukt
Miljøkrav – kulturlandskap Inngrep som t.d fjerning av steingardar, sprenging av åkerholmar m.m	Er det gjort inngrep som forringar kulturlandskapet ?	Nei	Ingen synlege inngrep

Miljøkrav -vegetasjonssone (normal hausting/skjøtsel er tillate)	Er det 2 meter vegetasjonssone til bekk, elv og vatn?	Ja	Grasdekt vegetasjonssone. Delar av vegetasjonssona er tresett, arealet ned mot vatnet ser ikkje ut til å ha vore gjødsla Tveitavatnet har god økologisk tilstand. Moderat tilstand vasskvalitet i radsundet brei (ca 20 meter) Tresett vegetasjonssone mellom sjøen og beite
(vedlikehald av opne kanalar og grøftesystem er tillate)

Arealet framstår som i drift. Det er positivt at bratt areal vert drive og det er eit fint kulturlandskap som strekk seg over fleire bruk. Bør ha fokus på ugraskamp mot høymole, lusing eller sprøyting før

frøsetting. Sølvbunke er ein sur-jordsplante og det kan vera fornuftig å sjekka pH ved å ta jordprøvar. Landbrukskontoret har utstyr for jordprøvar til utlån, og kan gje opplæring i prøvetaking.
