## ANBEFALTE TILTAK BERGSKJÆRING NGIR

OPPDRAGSNR.	DOKUMENTNR.				
A235228	001				
VERSJON	UTGIVELSESDATO	BESKRIVELSE	UTARBEIDET	KONTROLLERT	GODKJENT
00	13.12.21	Anbefalte tiltak bergskjæring NGIR	WIHO	KAKD	WIHO

NGIR sin avfallsstasjon i Lindås planlegger å bygge ut dagens kontor. I forbindelse med byggesøknaden som Terje Hovland i HGT AS utarbeider, er COWI AS forespurt å befare og komme med anbefalinger på sikringstiltak av bergskjæring bak eksisterende kontorbygg og nybygg. Det vises her til Figur 1.

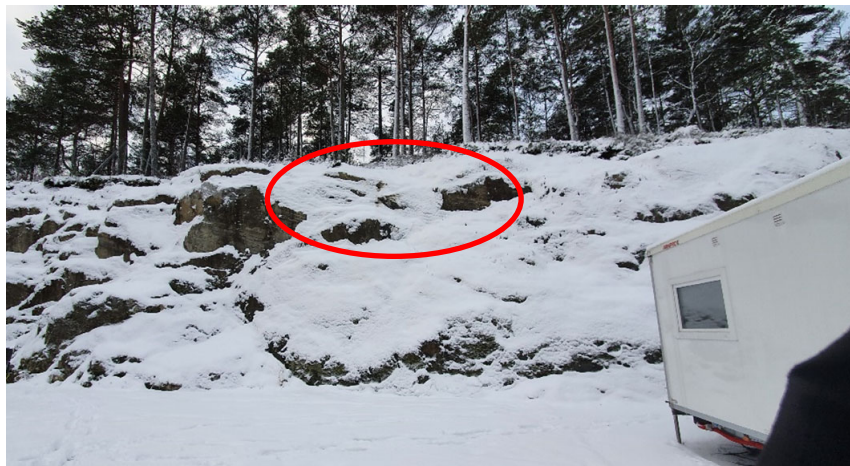
- Høgde på skjæringen ble vurdert til å være mellom 5-10 meter.
- Vann i skjæringen over grøntområdet mellom parkeringsplassen og kontorbrakker. Viser til Figur 2.

Figur 2 Vann i topp skjæring mellom parkeringsplass og kontorbrakker.

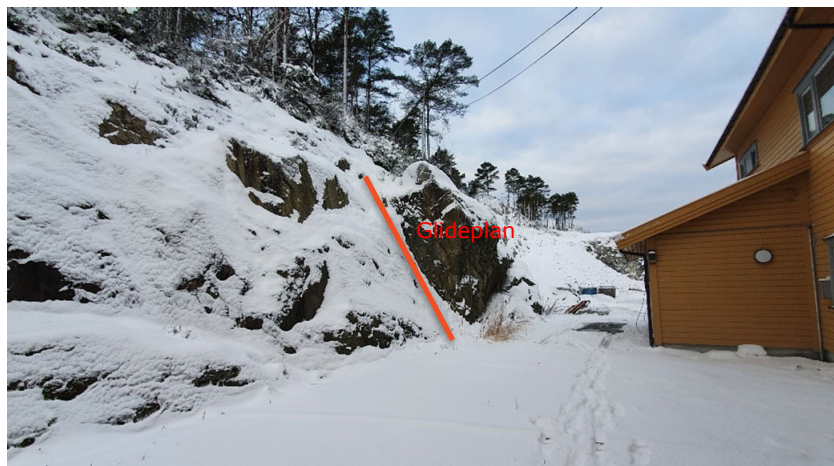
Figur 6 Avløst blokk, samme som i Figur 5. Bilde tatt mot NV.

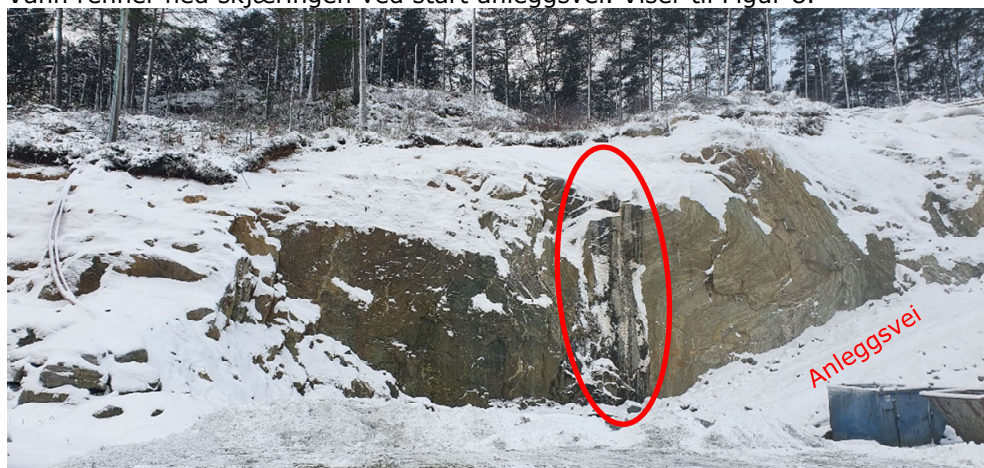
- Høyde på skjæringen ble vurdert til å være mellom 8-15 meter.
- Vann renner ned skjæringen ved start anleggsvei. Viser til Figur 8.

Figur 8 Vann renner ned langs skjæringen bak planlagt nybygg.

For å hindre nedfall av is anbefales det å montere isnett i området det renner vann ned skjæringen som vist av Figur 8 og Figur 14.

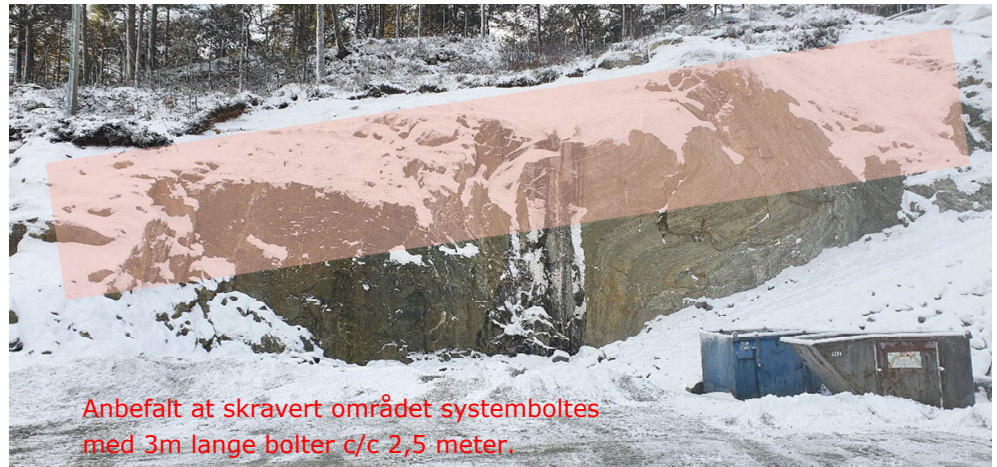
Figur 14 Anbefalt område med systembolting bak nybygg.

Det ble registrert løst berg til venstre i bildet over, her er det også opplyst at det skal fjernes en del masser og evt. strosses for å få tilstrekkelig plass til nybygget.

På grunn av tettheten mellom det steilstående sprekksettet som vist av Figur 11 anbefales det at skjæringsveggen bak nybygget systemboltes med Ø20 kombinasjon evt. fullgyste bolter som er varmforsinket og pulverlakkerte. Anbefalt boltesystem c/c 2,5 m og bruk av bolter med lengde 3 m. Det vises her til Figur 14.
