**FOTO INNVENDIG – FALLEFERDIG BOLIGHUS FJELLSBØVEGEN 139
GBNR. 49/2 – ALVER KOMMUNE**

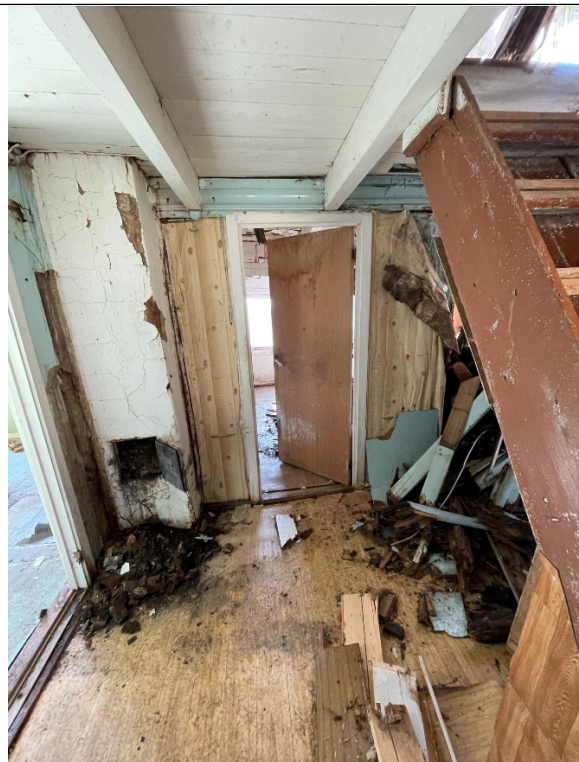
Gang – sett fra inngangsdør

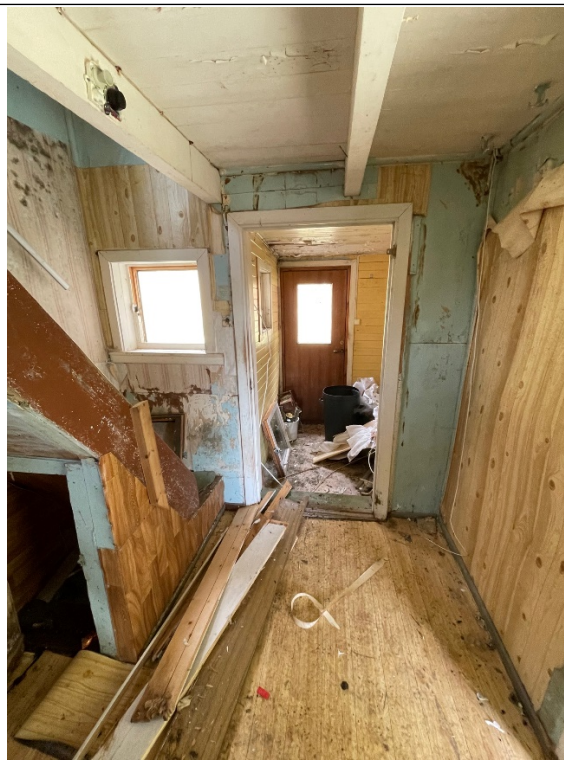
Gang – sett mot inngangsdør

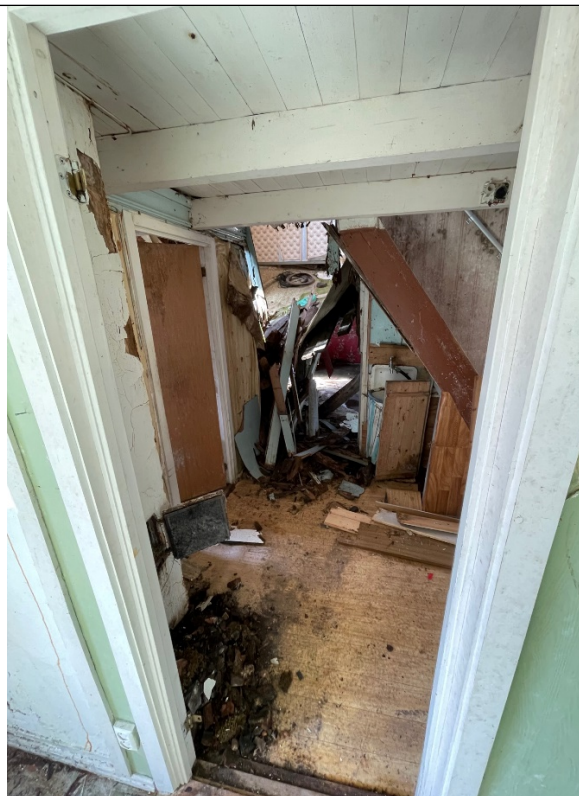
Gang – sett mot nord.

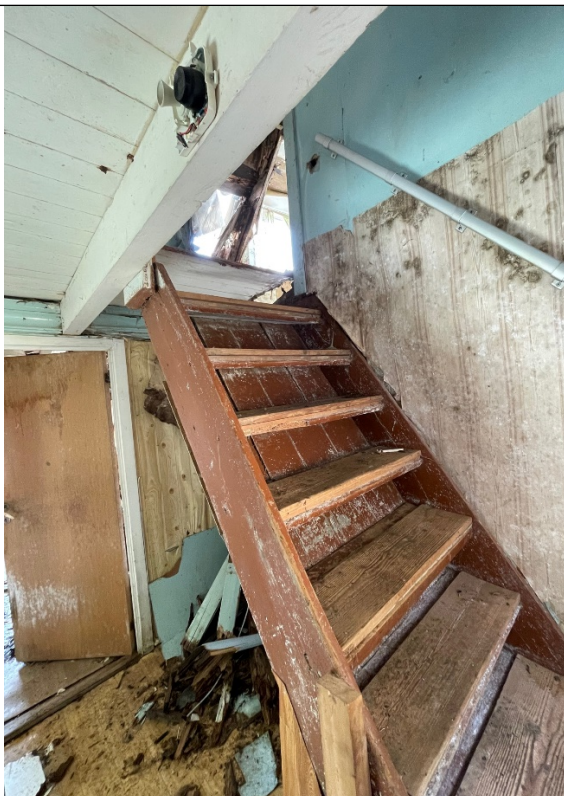
Gang – sett mot loftstrapp

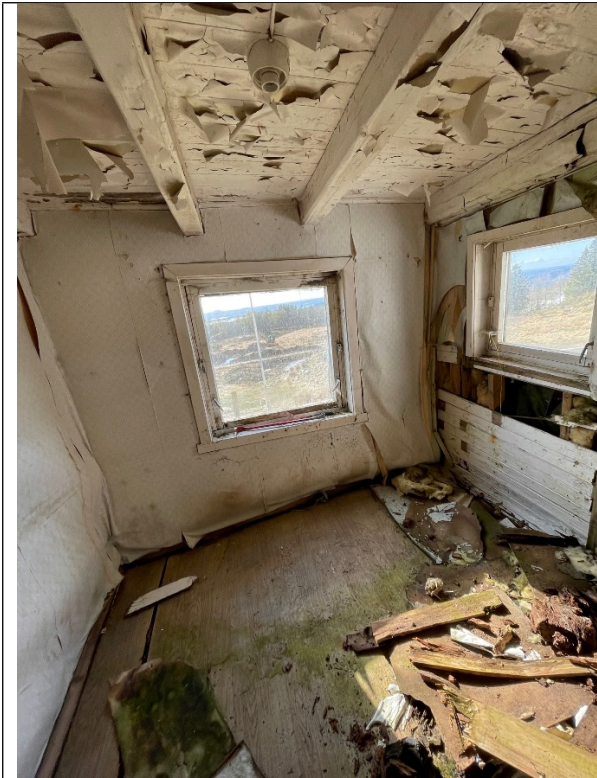
Kjøkken – sett mot vest (fra gang)

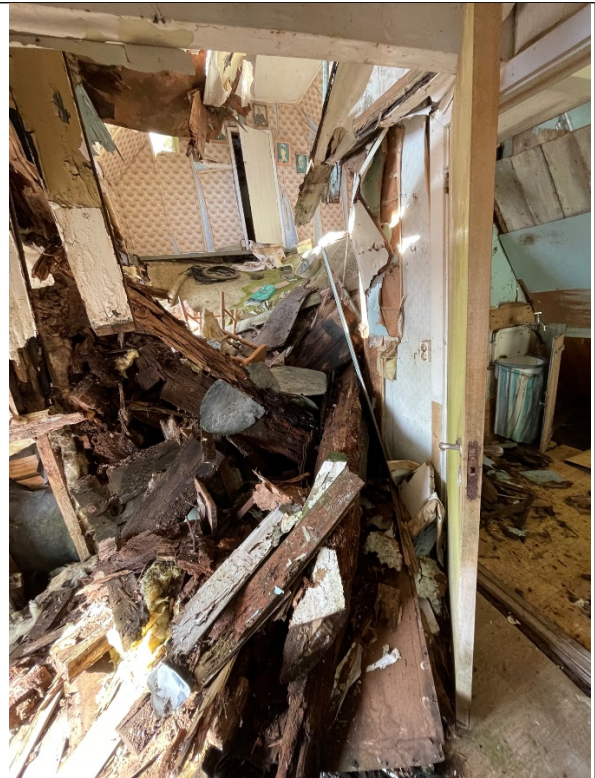
Kjøkken – sett mot stue nord, og dels ut dør mot gang i høyre bildekant. (Vegg fra kjøkken mot stue nord er råtnet ned og mangler, og tapetvegg i bakkant på foto er vegg i etasjen over – på loftet – fordi loftsgulvet er falt ned i etasjen under).

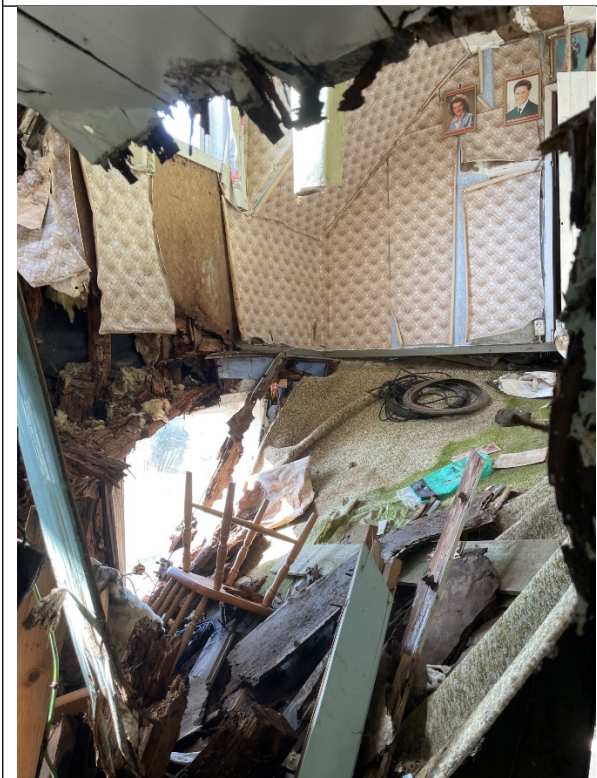
Stue nord – mot nordvest

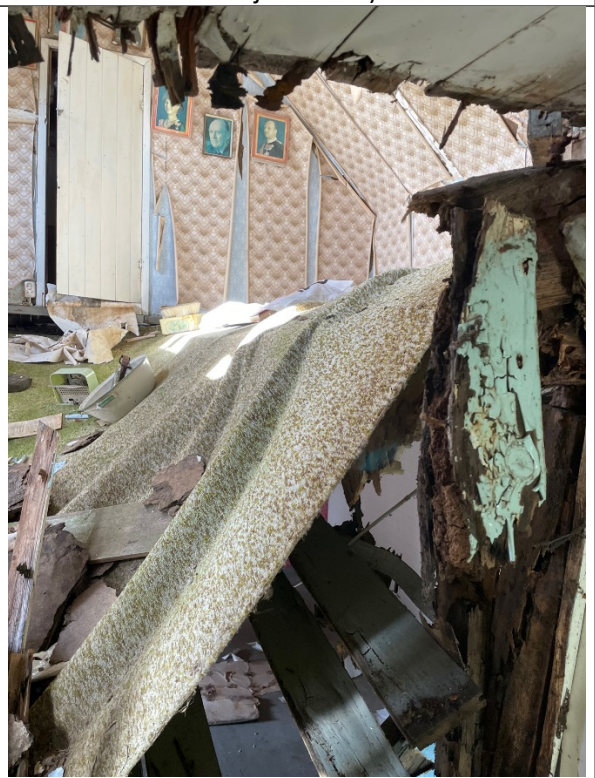
Stue nord – mot nordøst

Foto viser mest gulv som er falt ned fra loftsetasjen, og loftsrommet i 2.etg.

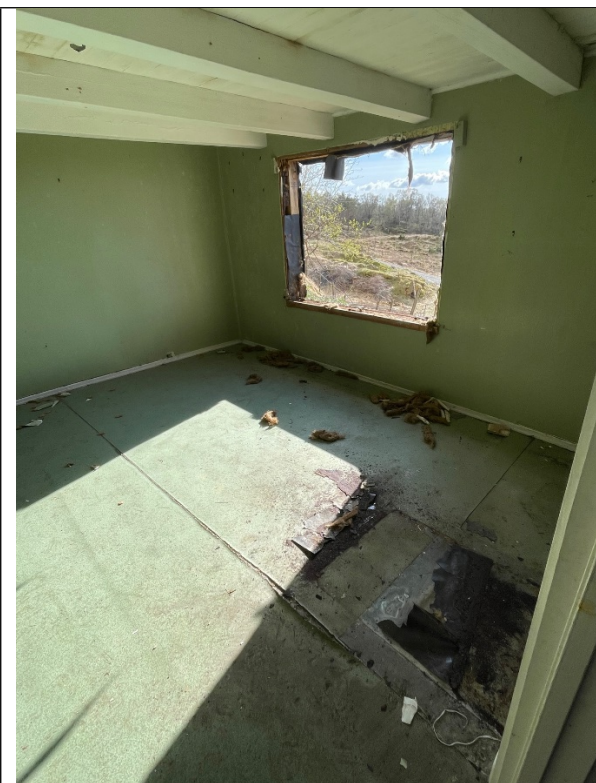
Stue sør – sett mot sørvest

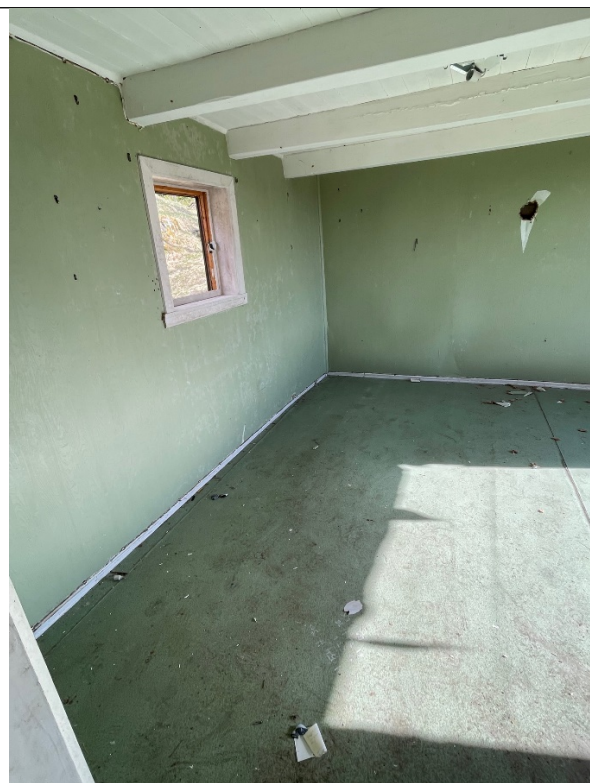
Stue sør – sett mot sørøst

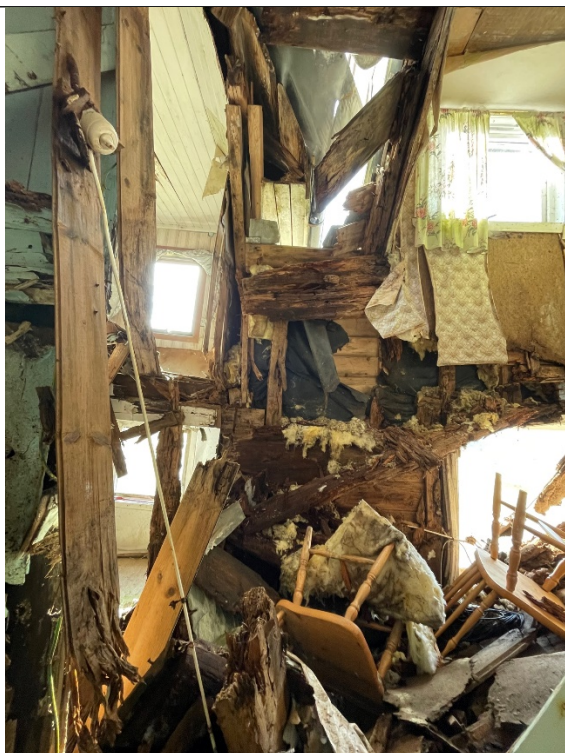
Stue nord – sett mot vest. Foto viser sikt mot 2 vinduer til venstre. Det er kjøkkenvindu og vinduet over – begge mot vest. De kan sees fordi både vegg mot kjøkken, og gulv mot 2.etg. er råtnet vekk. 2 vinduer kan også sees over hverandre til høyre, fordi loftsgulvet er falt ned en etasje. Det lyse området mellom vinduene til høyre og til venstre, er hull i råttent tak.
