STEINLØE – FJELLSBØVEGEN 139 – ALVER KOMMUNE

DETALJFOTO INNVENDIG

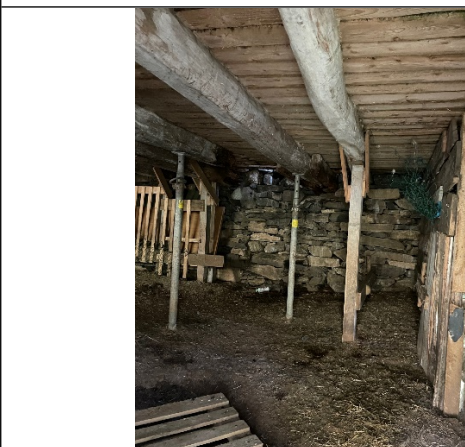
Foto til venstre viser midlertidig understøtting av 3 gulvdragere. Det er de tre mot nord. (Gulvet i underetasjen er dekket av et formentlig tykt lag talle). Understøtting og talle har stått urørt siden jeg kjøpet gårdsbruket i 2021.
