**FOTO INNVENDIG – FALLEFERDIG BOLIGHUS FJELLSBØVEGEN 139
GBNR. 49/2 – ALVER KOMMUNE**

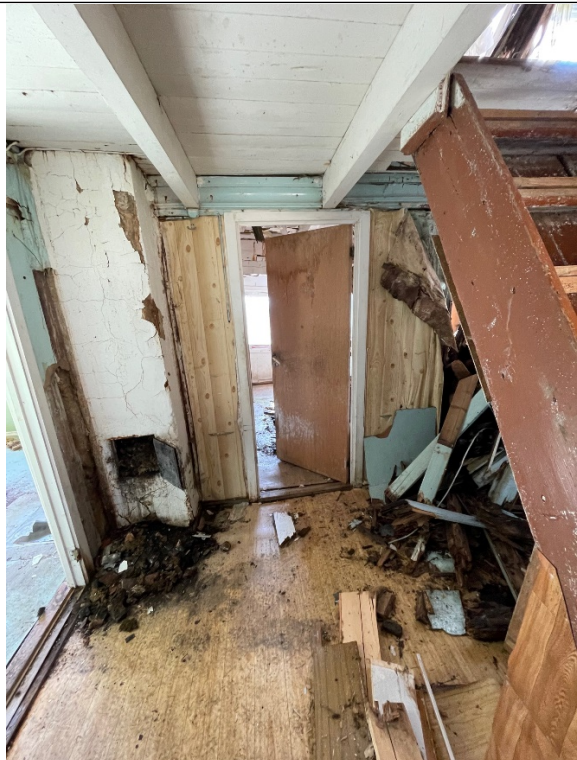
Gang – sett fra inngangsdør

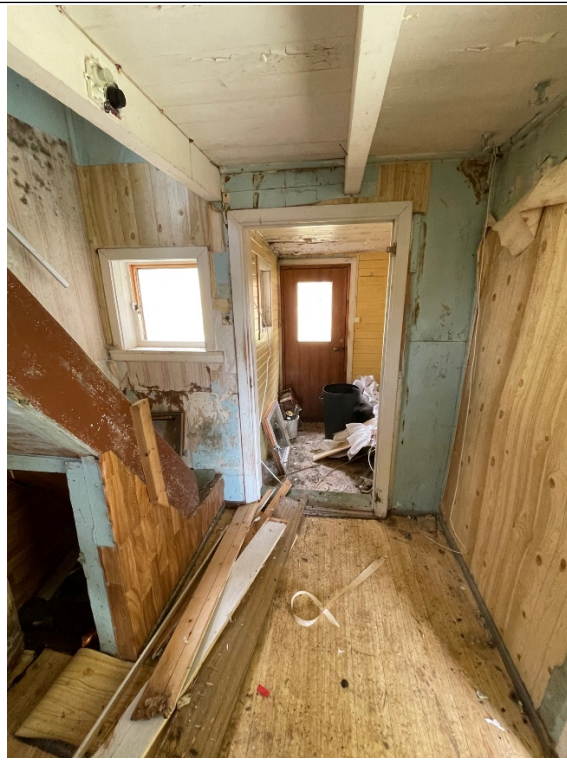
Gang – sett mot inngangsdør

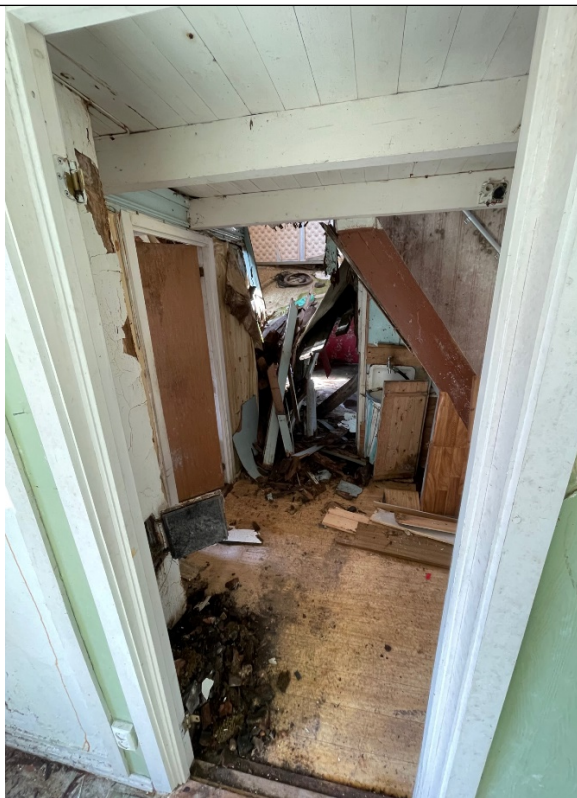
Gang – sett mot nord.

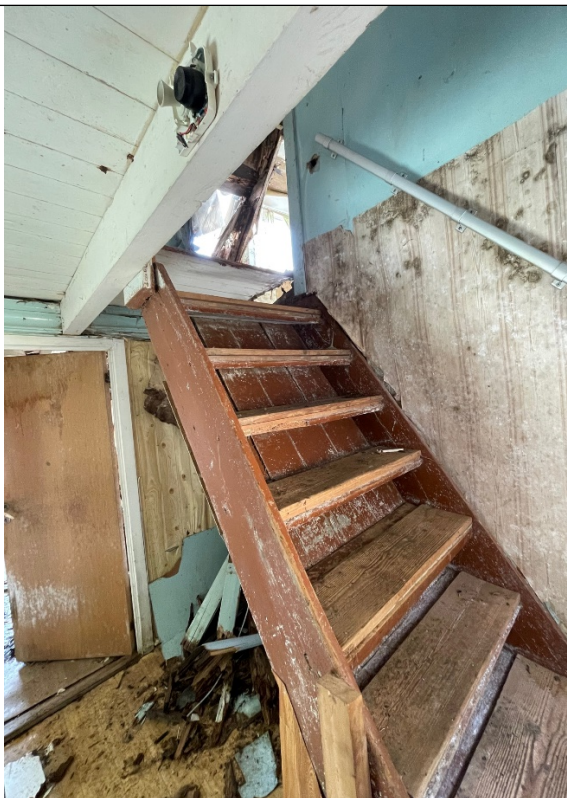
Gang – sett mot loftstrapp

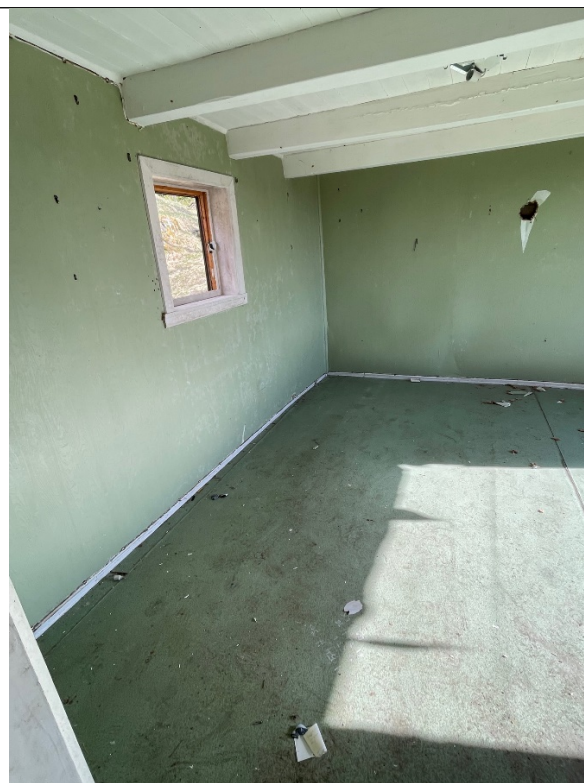
Stue sør – sett mot sørøst

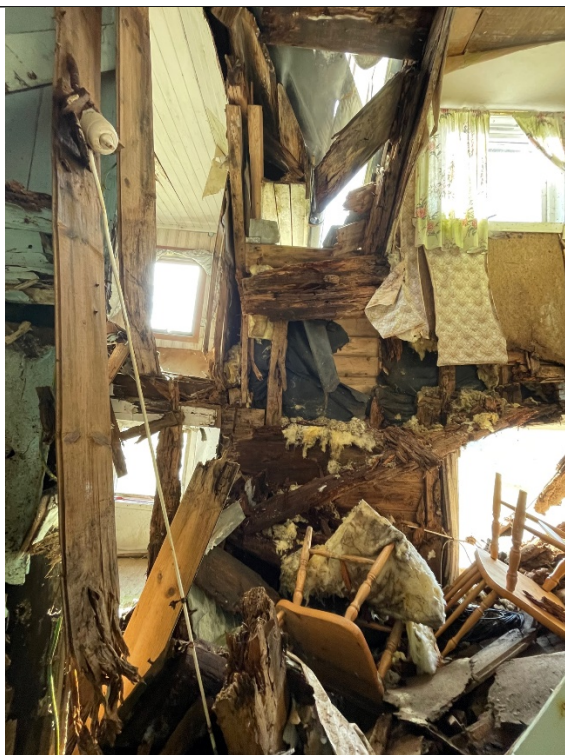
Stue nord – sett mot vest. Foto viser sikt mot 2 vinduer til venstre. Det er kjøkkenvindu og vinduet over – begge mot vest. De kan sees fordi både vegg mot kjøkken, og gulv mot 2.etg. er råtnet vekk. 2 vinduer kan også sees over hverandre til høyre, fordi loftsgulvet er falt ned en etasje. Det lyse området mellom vinduene til høyre og til venstre, er hull i råttent tak.
