**Områdestabilitetsvurdering
ved Vike Camping, Alver
kommune**

Sunnfjord Geo Center

Prosjektnummer:	Dokumentkode:	Dokumentnr.:	Dokumenttittel:
2022-12-399B	GT-H30-M06-00	01r	Områdestabilitetsvurdering ved Vike Camping, Alver kommune
Revisjon:	Beskrivelse:	Leveransedato:	
0	Godkjent rapport	13.02.2023	
Kontraktør:		Kontaktinformasjon:

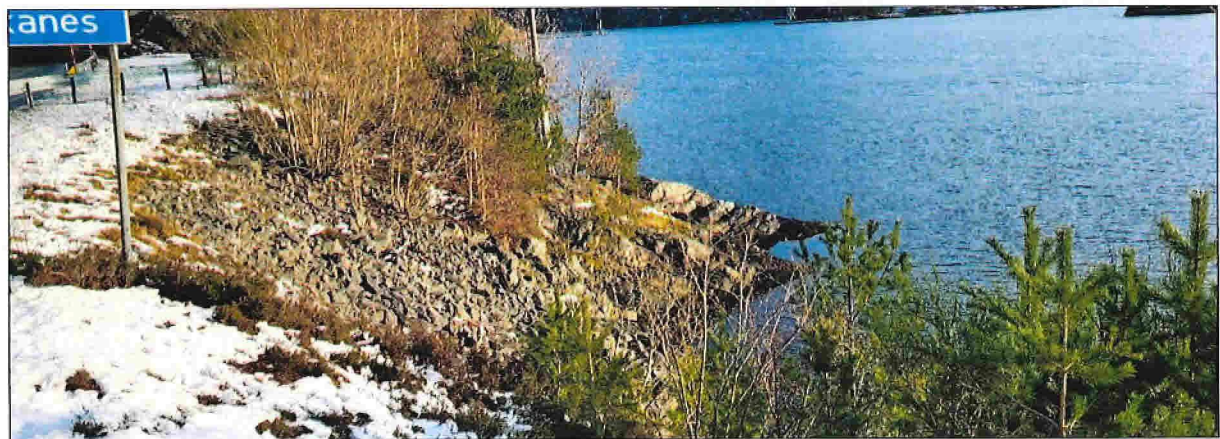
Figur 9: Bildet viser fjell i dagen langs sjøkanten sørøst i tiltaksområdet (Foto: SGC).

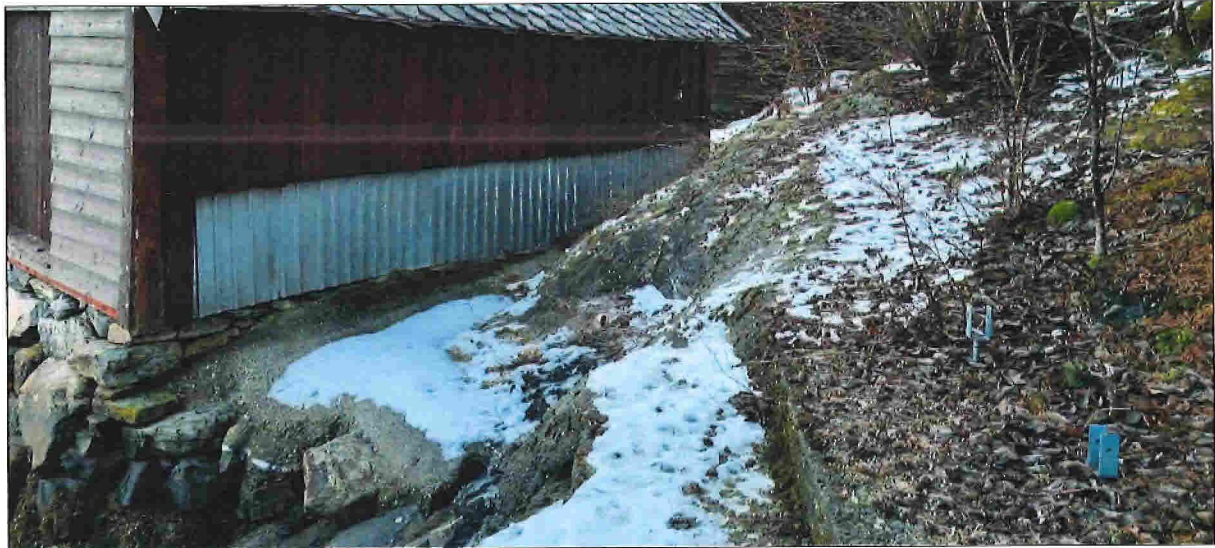
Figur 10: Bildet viser fjell i dagen ved naust sørvest i tiltaksområdet (Foto: SGC)

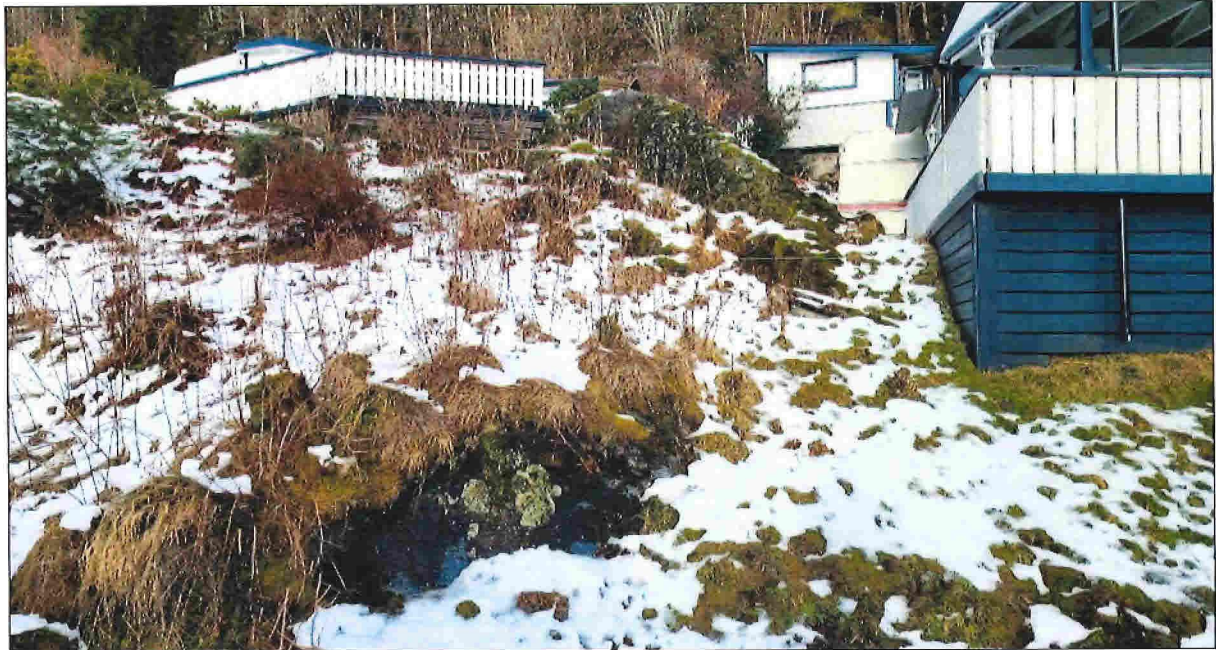
Figur 11: Bildet viser fjell i dagen i tiltaksområdet (Foto: SGC).

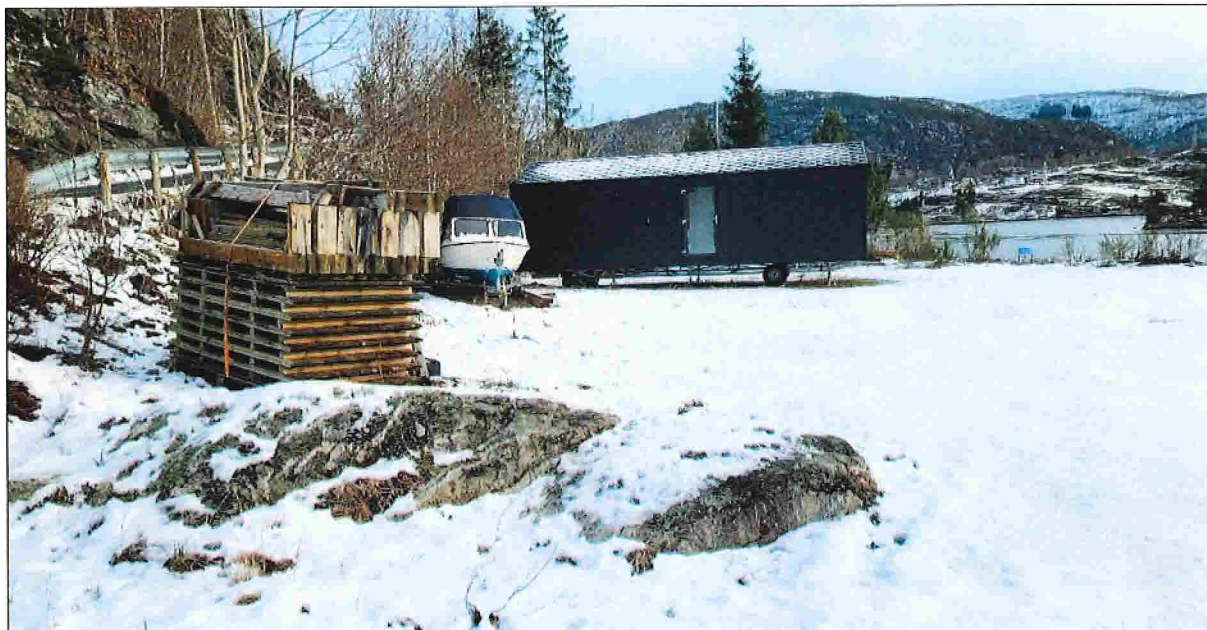
Figur 12: Bildet viser fjell i dagen i tiltaksområdet (Foto: SGC).

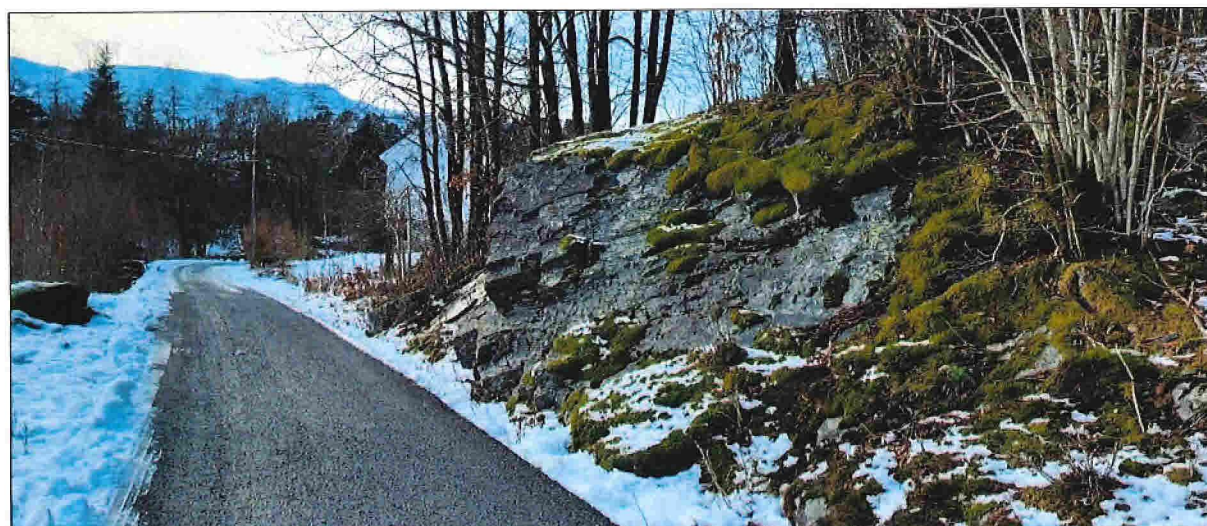
Figur 13: Bildet viser fjell i dagen helt nord i tiltaksområdet, ved Vikanesvegen (Foto: SGC).

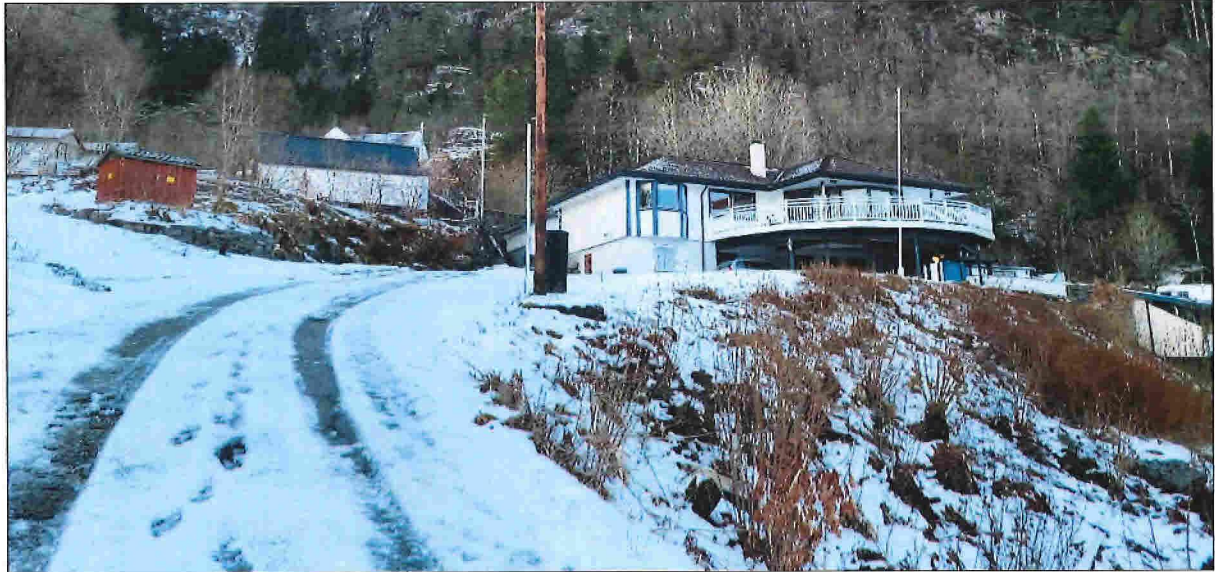
Figur 14: Bildet viser fjell i dagen i tiltaksområdet (Foto: SGC).

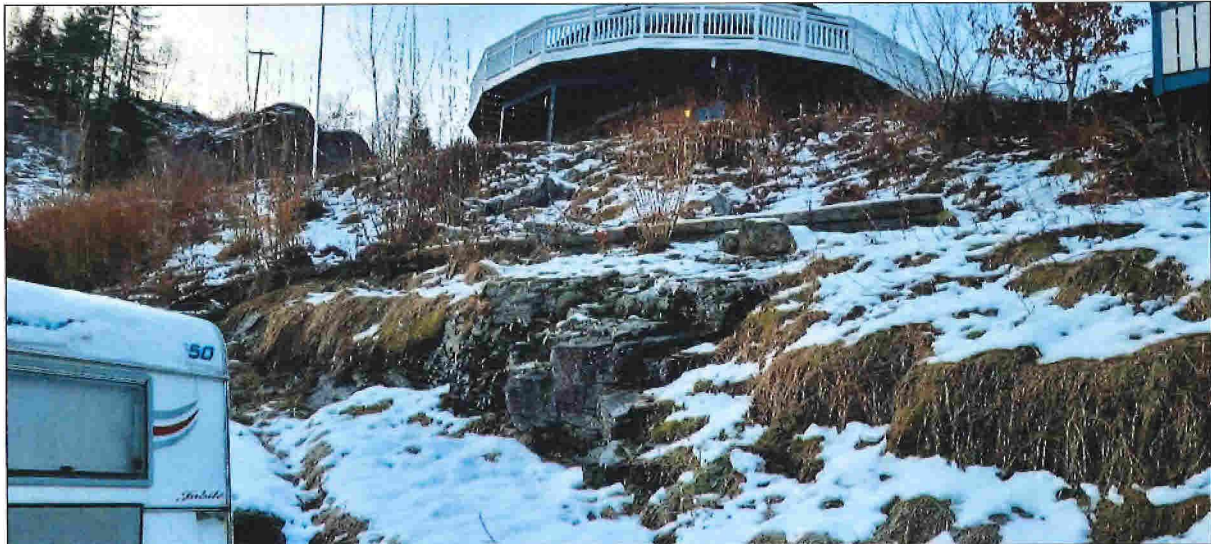
Figur 15: Bildet viser fjell i dagen i tiltaksområdet (Foto: SGC).

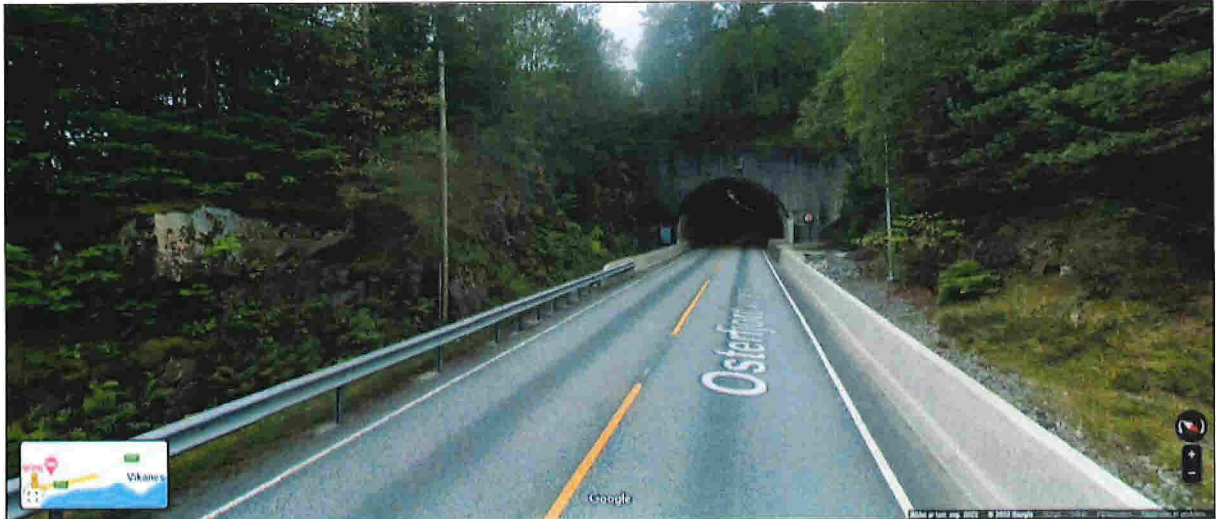
Figur 16: Tunnel skjæring til Midtnestunnelen, sørvest i tiltaksområdet, viser fjell i dagen. Kilde: google.no/maps.

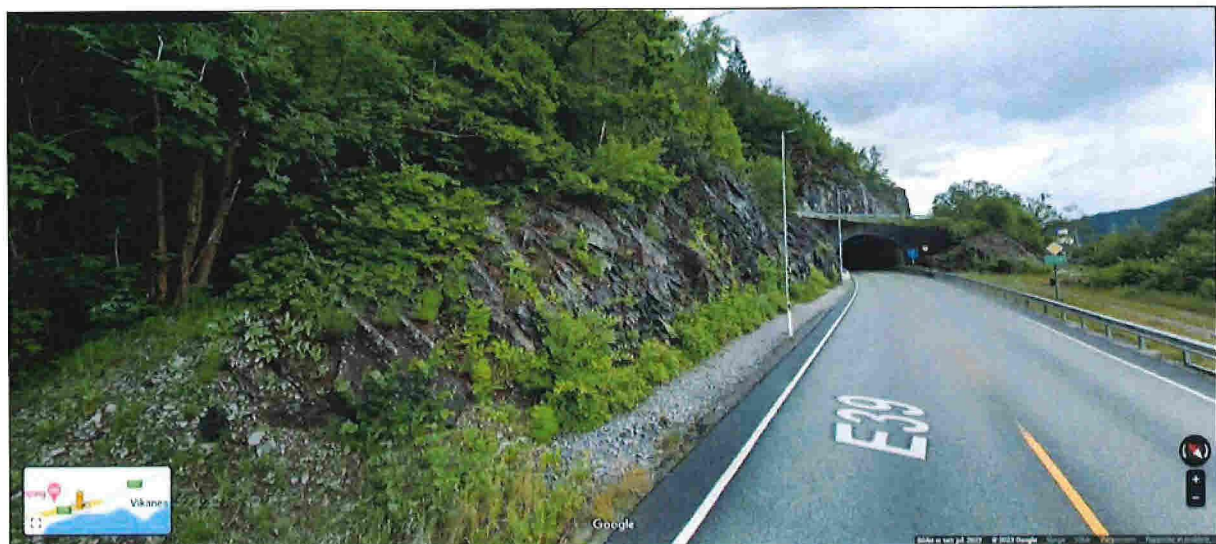
Figur 17: Tunnel skjæring til Vikanestunnelen, sørøst i tiltaksområdet, viser fjell i dagen. Kilde: google.no/maps.

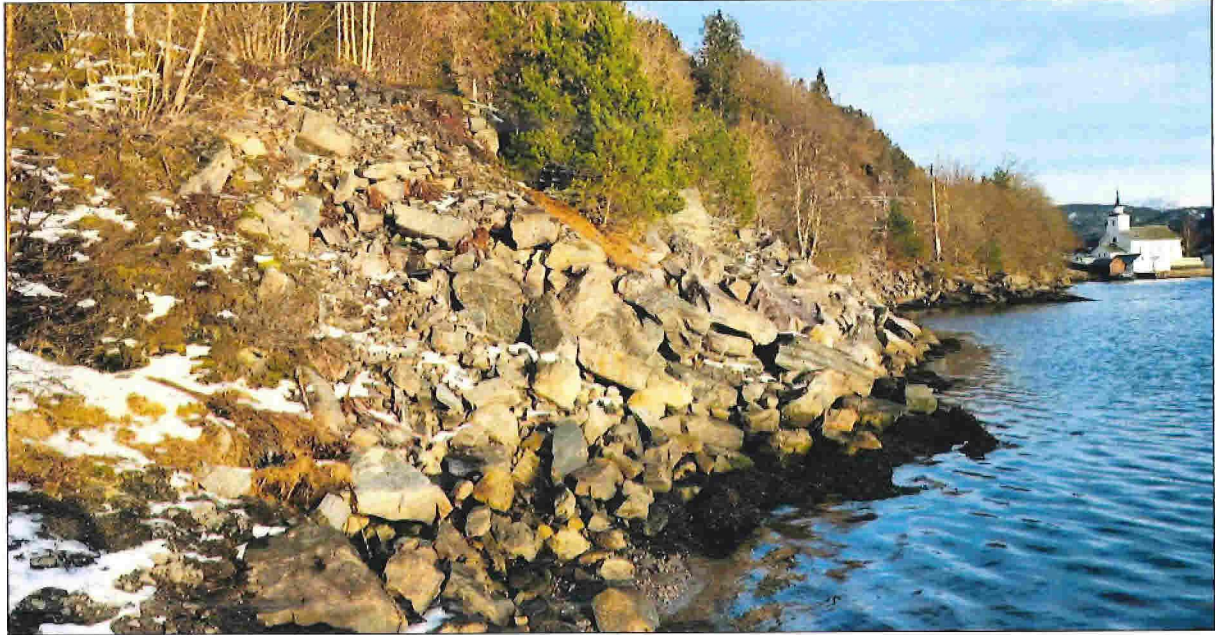
Figur 18: Bildet viser steinfylling i sjø like sør for Osterfjordvegen og Vike Camping. Både vest og øst for steinfyllingen er det langs sjølinjen observert fjell i dagen (Foto: SGC).

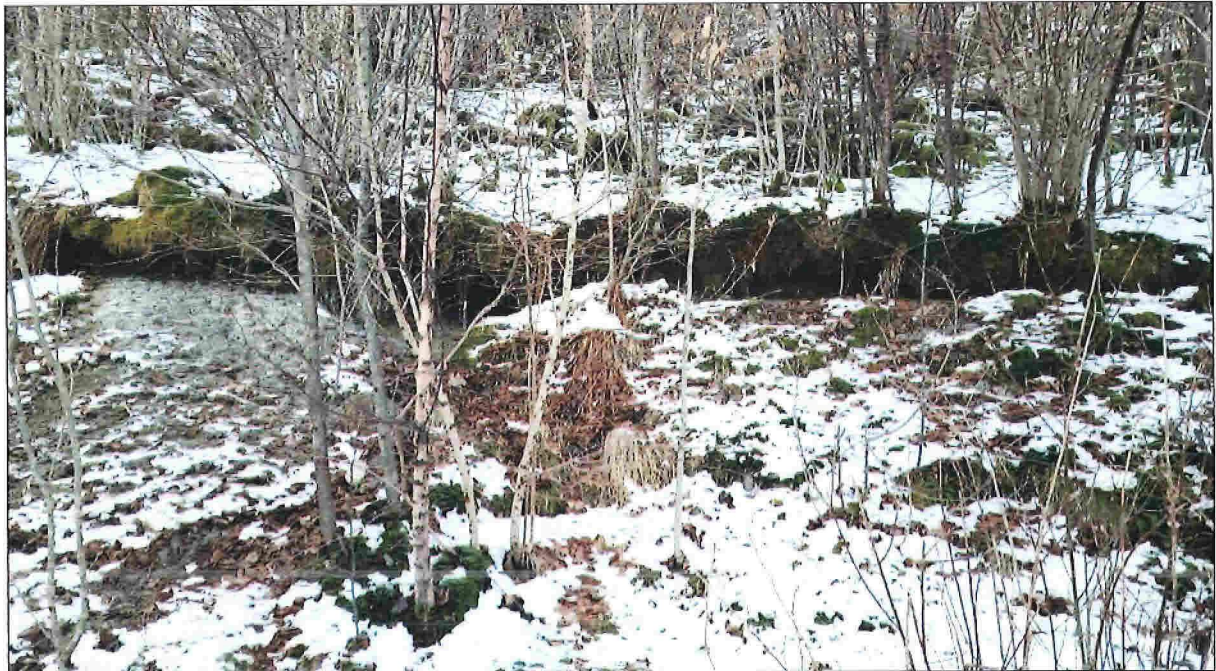
SGC har i forbindelse med vurdering av skredfare i bratt terreng for tiltaksområdet gjennomført en befaring (SGC 2023). Under befaring ble det påvist fjell i dagen flere steder i tiltaksområdet. Figur 8 viser en oversikt over hvor bildene fra befaring er tatt, samt hvor det er påvist fjell i dagen ved hjelp av street view på google maps. Figur 9 til Figur 17 viser bilder av fjell i dagen. Under befaring ble det også observert en steinfylling i sjø (Figur 18), like sør for Vike Camping. I områdene rundt steinfyllingen er det observert fjell i dagen. Vest i tiltaksområdet ble det observert en liten skråning med siltig sand (Figur 19 og Figur 20). Det er også her observert fast fjell like i nærheten, og avsetningen er av mindre størrelse.

Figur 19: Bildet viser en løsmasseskråning vest i tiltaksområdet, opp mot fjellknausen vest for tiltaksområdet (Foto: SGC).

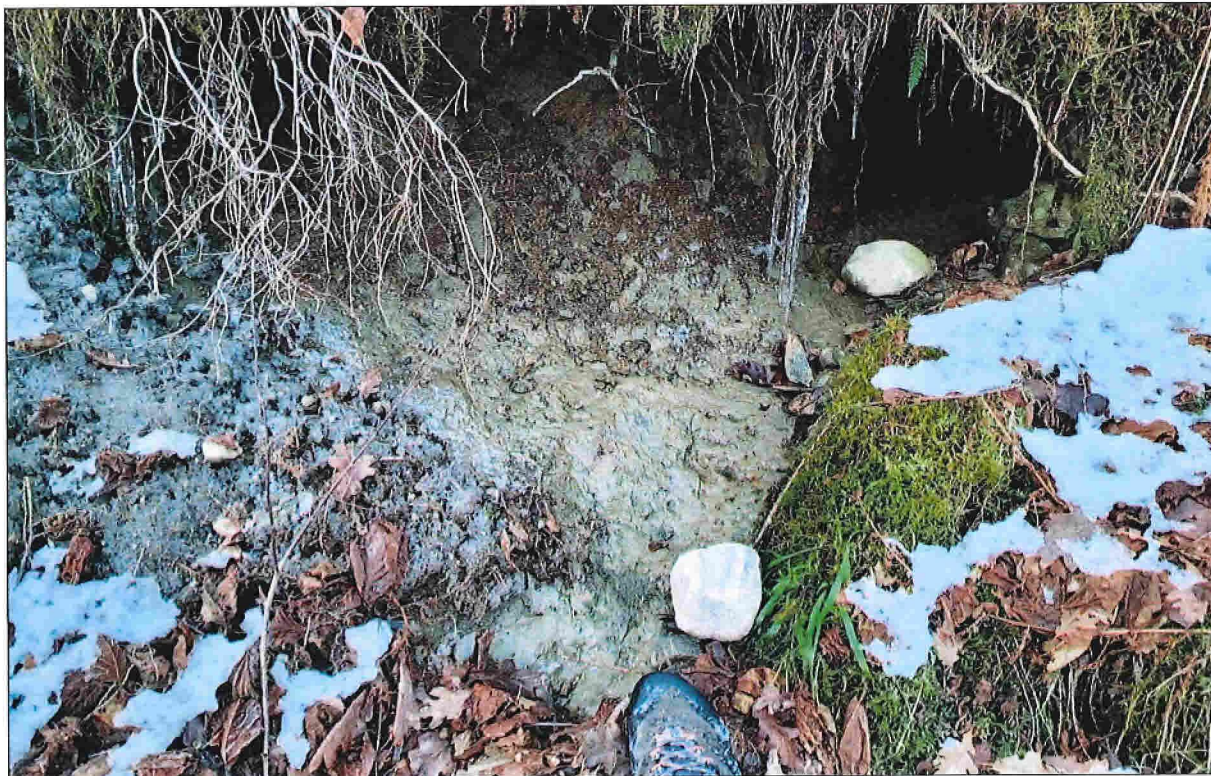
Figur 20: Bildet viser et nærmere utsnitt av skråningen vist i Figur 19. Massene er vurdert som siltig sand (Foto: SGC).
