## NOTAT

Salhus, 22.06.2023

### **Det gamle posthuset på Vikebø**

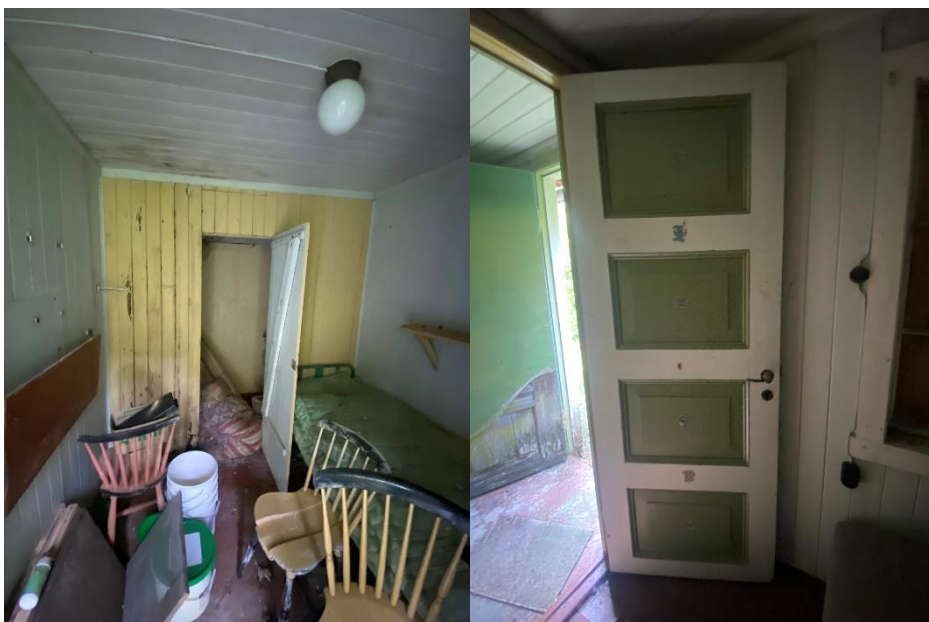
Det er ei lekkasje langs pipa som har ført til noko råteskade i himling, langs nordvegg og i golv kring pipa.

Å sette i stand huset vil vere ei relativt overkomeleg oppgåve. Lekasjen i taket må tettast og taket må smørjast og takrennene må settast i stand. All kledning som er god nok skrapast vaskast og malast. Råteskadd bord (særleg i vestveggen) bytast ut. Her kan det vere behov for å forsterke eller byte ut noko av stenderverket og. Alle vindauge let seg seg sette i stand, men må takast ut og reparerast på oppvarma verkstad. Innvendig faspanel i vegg og himling som er råteskadd, bytast. Resten vaskast og malast. Dørene må og inn på oppvarma verkstad for istandsetting. Pipa må pussast og få nytt innvendig rør før den eventuelt kan godkjennast til bruk.

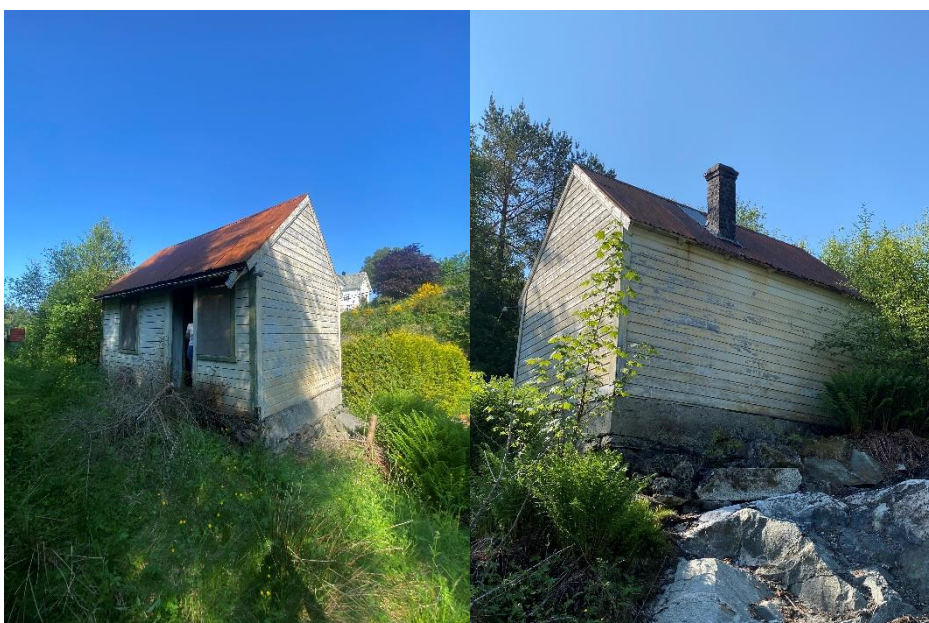
Det er teglpipe i huset, men omnen er fjerna. Både ytterdør og innerdør er eldre fyllingsdører, men det er spikra plate på ytterdøra. Det er to vindu vindu mot sør og eit i vestgavlen. Alle er tofags, sidehengsla vindu med seks ruter i kvar. Alle vindu er knuste og spikra plate framfor.
