# MILJØKARTLEGGINGSRAPPORT

SMITHS MØTE- OG SELSKAPSLOKALE

<b>Rapportnr.</b> M01	<b>Oppdragsnr.</b> 1000210	<b>Dato</b> 04.08.2023	
<b>Kunde</b> Smiths møte- og selskapslokale			
<b>Smiths møte- og selskapslokale</b>			
<b>Sammendrag</b> Det planlegges å rive deler av et møte- og selskapslokale på Manger i Nordhordland. Lokalet ble oppført i 1972, som et tilbygg til en eldre bygning, og hele den store salen skal rives. Eriksen hms AS er engasjert til å utføre miljøkartlegging før riving.  Det er satt et tydelig rivesnitt på tegninger fra arkitekt, men det er likevel gjort noe kartlegging forbi dette rivesnittet med tanke på eventuell ombygging/rehabilitering.  Hovedfunn ved kartleggingen: <ul style="list-style-type: none"><li>- Asbest og ftalater i gulvbelegg</li><li>- Asbest i vinduskitt</li><li>- PCB-vinduer</li><li>- HFK i varmepumper</li></ul> Alt farlig avfall må saneres av firma med relevant kompetanse, og asbestsanering kan kun utføres av firma med gyldig tillatelse fra Arbeidstilsynet. Alt farlig avfall skal leveres til godkjent mottak.

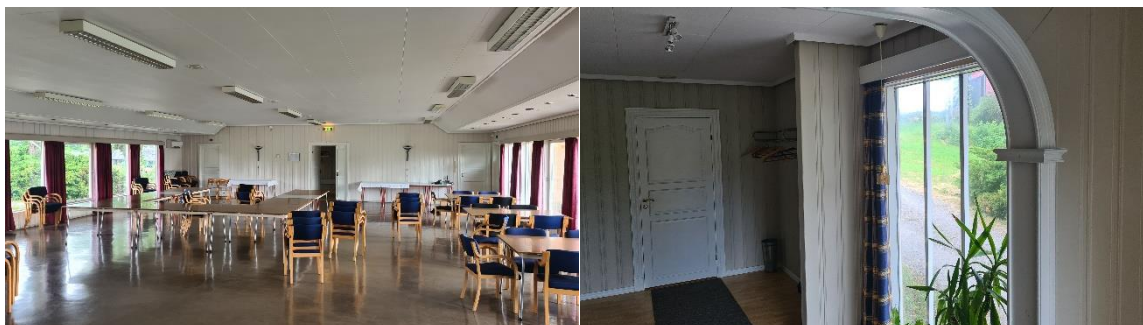
Det ble tatt en prøve av gulvbelegget i spisesalen, og dette inneholdt krysotilasbest. Det ble også tatt en prøve av avretningsmasse under gulvbelegget, uten funn av asbest. Garderobedelen har samme type gulvbelegg, men med en annen farge, og dette regnes også som asbestholdig.

Det store vinduet i garderoben har vinduskitt, og en prøve påviste krysotilasbest i kittet.

Bilde 1 – Gulvbelegget i salen inneholder asbest.

Bilde 2 – Vindusfeltet i garderoben har asbestholdig kitt.

Forekomst	Materialscore	Totalscore
Gulvbelegg i sal	3	10
Vinduskitt i garderobe	3	8

Basert på risikovurderingen kan det fastslås at de påviste asbestforekomstene ikke medfører noen nevneverdig risiko for den daglige driften av bygningen.

Sanering av gulvbelegg er et asbestarbeid.

Eventuell fjerning av det ene vinduet med asbestholdig kitt kan utføres av personell uten asbestkompetanse, forutsatt at det demonteres helt med karm/ramme (uten uttaking av glass). Avfallet må likevel pakkes og håndteres som asbestavfall.

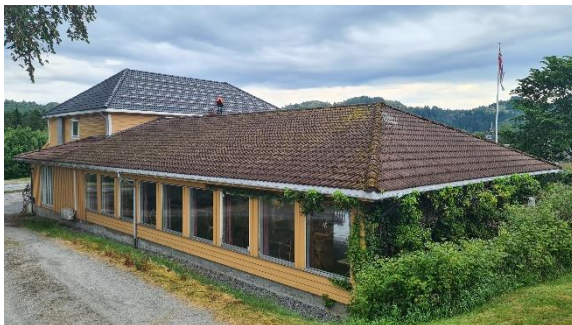
De originale vinduene (fastvinduer, merket «GLAVERBEL 1271» og «Thermopane») har en pakning/tetteliste mellom glasset og den utvendige glasningslisten, men det ble ikke påvist PCB i tettelisten. Siden disse vinduene har en utforming som avviker fra det man normalt finner ved thermopanevinduer kan det heller ikke utelukkes at de har forseglingsmasse med PCB.

Spisesalen har også 4 åpnevinduer fra 1972, merket «NOR\_DAN 11-72», og disse klassifiseres som PCB-vinduer uten prøvetaking. Tilsvarende gjelder for den 2-fløyede rømningsdøren.

Bilde 3 – Vinduer i spisesal.

De 4 åpnevinduene og den tofløyede glassdøren fra 1972 klassifiseres som PCB-vinduer. Slike skal demonteres hele med karm/ramme og leveres til godkjent mottak, helst til et mottak som har avtale med Ruteretur (se [ruteretur.no](http://ruteretur.no)).

De faste vinduene i spisesalen må undersøkes nærmere i rivefasen, selv om hovedregelen er at thermopaneruter ikke er PCB-holdige. Dette gjøres ved å skjære bort deler av trerammen på et demontert vindu, slik at forseglingen mellom glassene eksponeres. Om det finnes en seig forseglingsmasse utenpå avstandslisten må denne prøvetas og sendes til analyse i laboratorium. Hvis det ikke finnes noen slik forseglingsmasse er vinduene restavfall. EHMS kan utføre denne undersøkelsen, dersom byggherren ønsker dette.

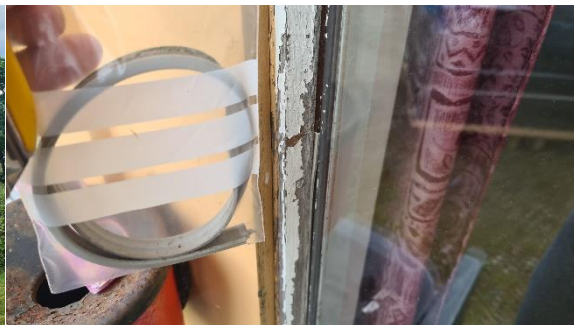
Bilde 4 – Prøvetaking av tettelist i fastvindu.

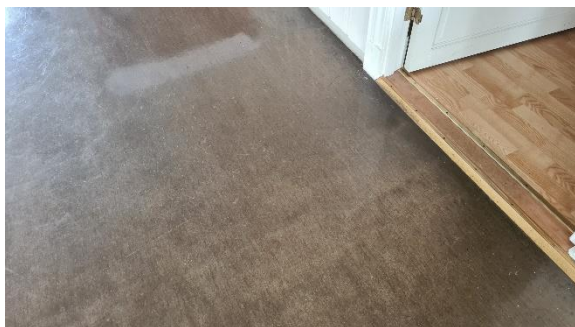
Det ble tatt en prøve av gulvbelegget i spisesalen, og det ble påvist et høyt innhold av ftalater i denne. Tilsvarende belegg, med annen farge, finnes i toalettanlegget og under laminat i mellomgang og garderobe.

Bilde 5 – Brunt vinylbelegg i spisesalen.

Gulvbelegget inneholder også asbest, kfr. 2.1, og dette «trumfer» ftalater. Belegget behandles derfor som asbestavfall, selv om det inneholder høye konsentrasjoner av ftalater.

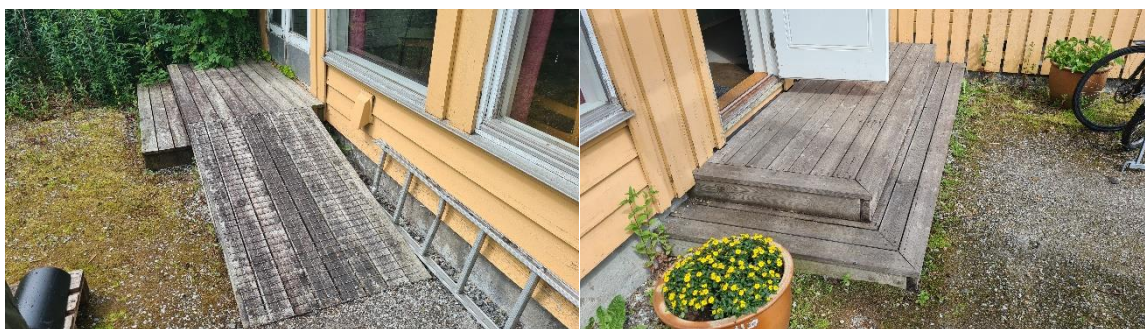
To prøver av ren betong ble analysert for innhold av tungmetaller; fra gulvet i spisesalen og ringmuren utvendig. Konsentrasjonene ligger generelt under normverdiene, men konsentrasjonene av 6-verdig krom overstiger grenseverdien for fri nyttiggjøring av betongavfall.

Det ble observert 2 trapper/ramper av trykkimpregnert trevirke utenfor to utganger fra sal til hage, og det antas i utgangspunktet at disse er impregnert med kobber, krom og arsen (CCA).

Bilde 6 – Ringmur i betong, rampe i trykkimpregnert trevirke.

Bilde 7 – Ringmur i betong, trapp i trykkimpregnert trevirke.

Tunge rivemasser fra gulv og ringmur kan ikke nyttiggjøres fritt til oppfyllingsformål, grunnet for høyt innhold av 6-verdig krom. Hvis slik nyttiggjøring er aktuelt må det gjøres nærmere vurderinger rundt dette, noe som unngås om massene sendes til deponi.

Trykkimpregnert trevirke samles i egen fraksjon og leveres til godkjent mottak.

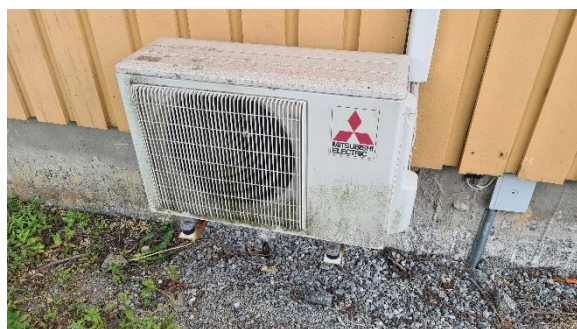
Spisesalen har to varmpumper, begge med kjølemedium R410A (HFK).

Bilde 8 – Varmepumpe, utedel.

Varmepumpene må tømmes av personell som er sertifisert for arbeid med F-gasser. Når anleggene er tømt for gass kan delene sorteres i aktuelle avfallsfraksjoner, mest EE-avfall, eller gjenbrukes.

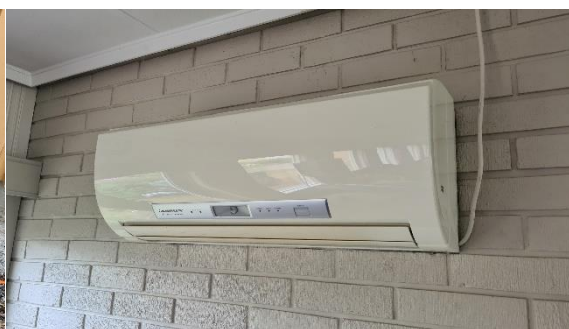
Bilde 9 – Varmepumpe, innedel.

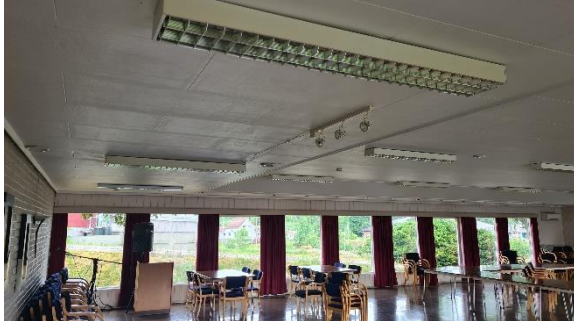
Det finnes diverse elektrisk materiell i spisesalen, i hovedsak belysning, varmpumper og fordelingsnett. Det er ikke gjort noen nøyaktig oppmåling av dette.

Bilde 10 – Belysning.

EE-avfall leveres til godkjent mottak, helst uten å skades. Lysstoffrør/sparepærer skal ikke knuses, da disse kan inneholde kvikksølv damp.

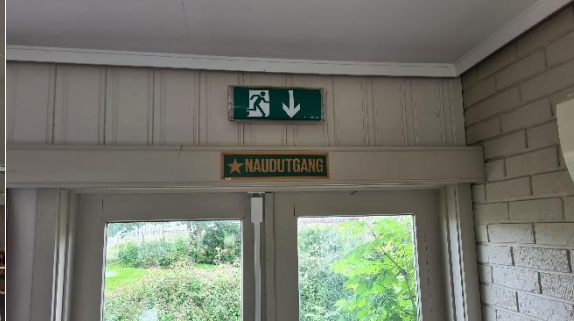
Bilde 11 – Ledelys.

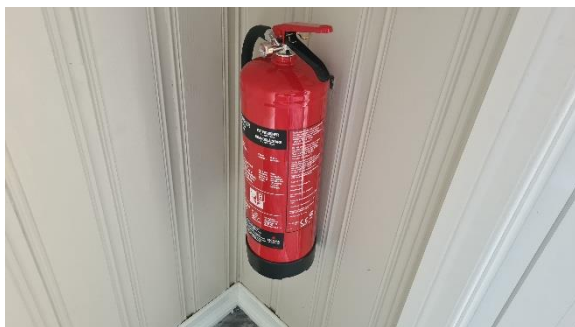
Prøvenr.	Type/lokasjon	Resultat
	Brannslukker med skum / Garderobe	Farlig avfall

Bilde 12 – Håndholdt brannslukker i garderobe.
