# Hundvin II

## Overgangsbru over Fv. 57

### Inspeksjon og tilstandsvurdering

**Rapport utarbeidet oktober 2019**

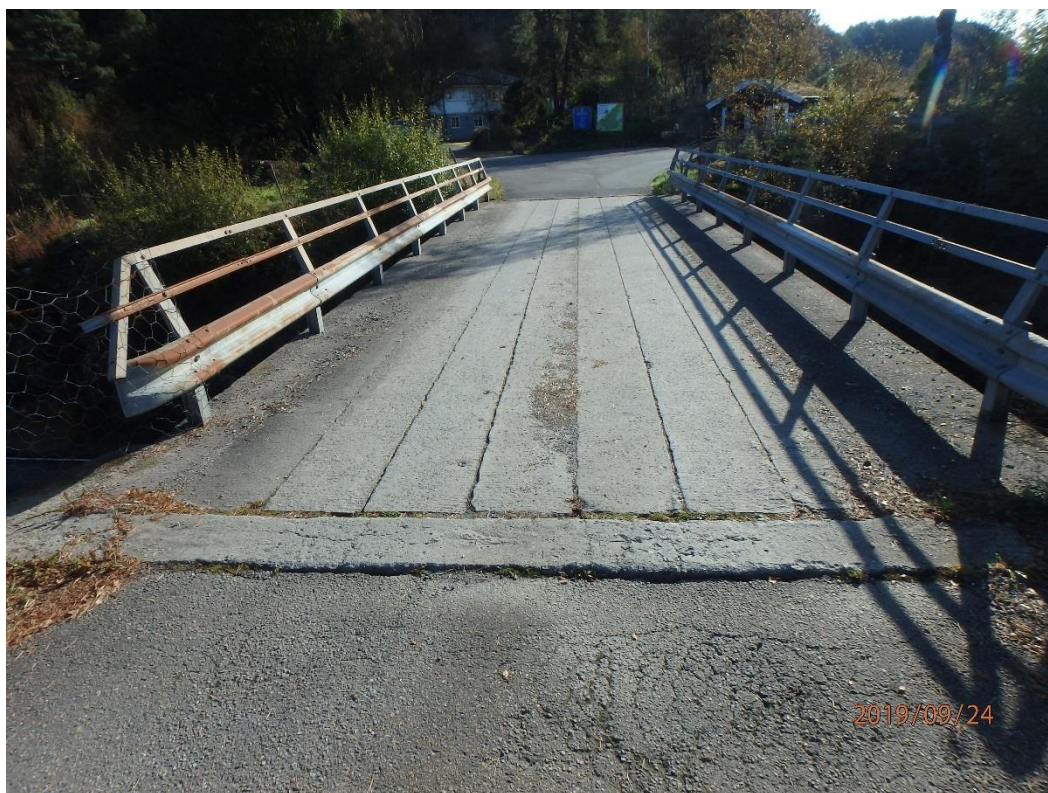
Bilde nr.1 Brudekke sett mot øst.

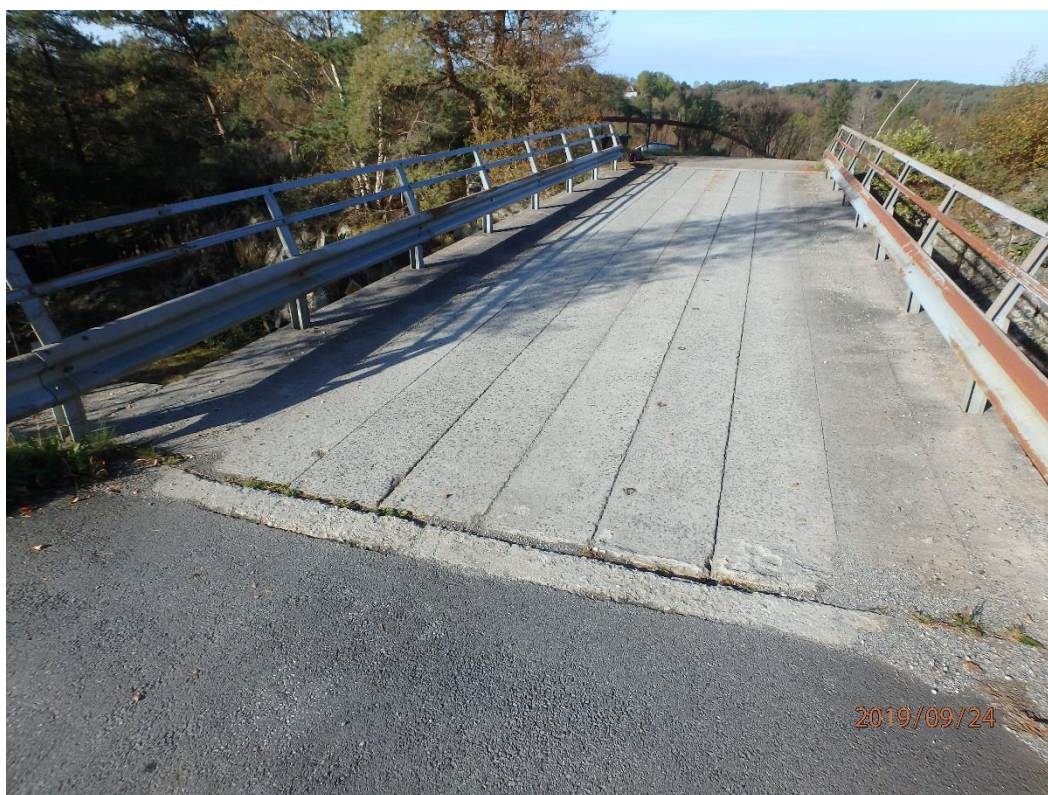
Bilde nr.2 Brudekke sett mot vest.

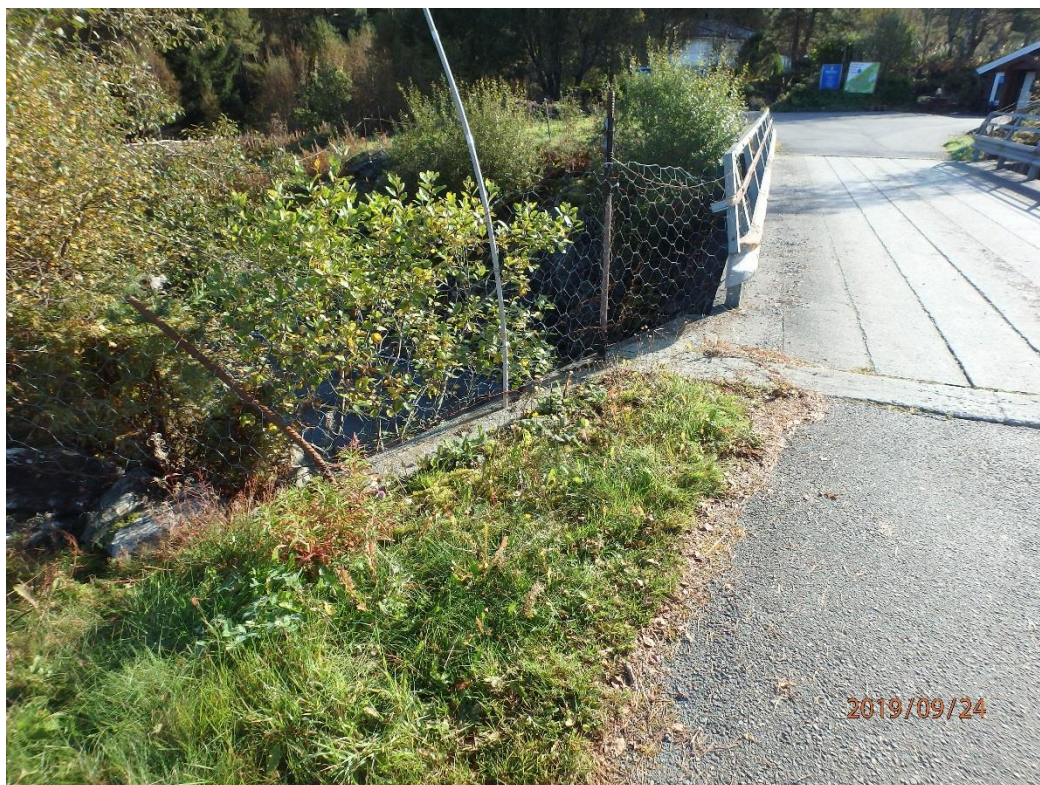
Rekkverksoverganger ved landkar i begge ender er som foran nevnt ikke tilfredsstillende.

Bilde nr. 3 Rekkverksovergang vestre landkar nordside.

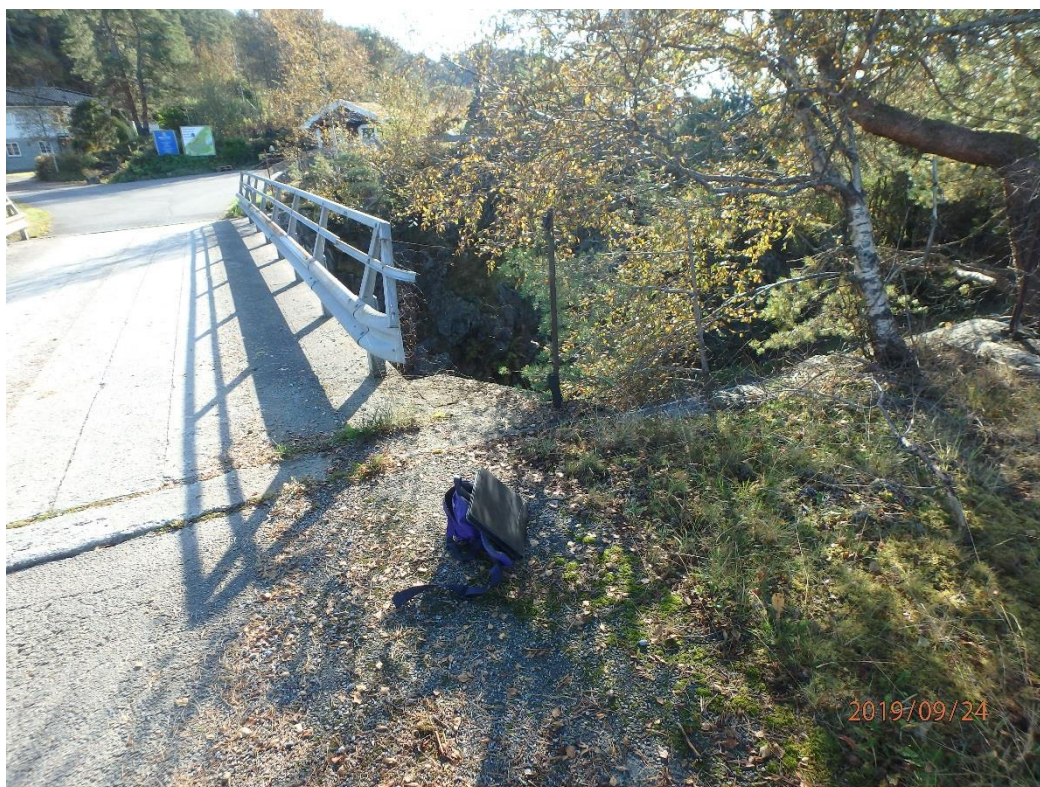
Bilde nr. 4 Rekkverksovergang vestre landkar sørside.

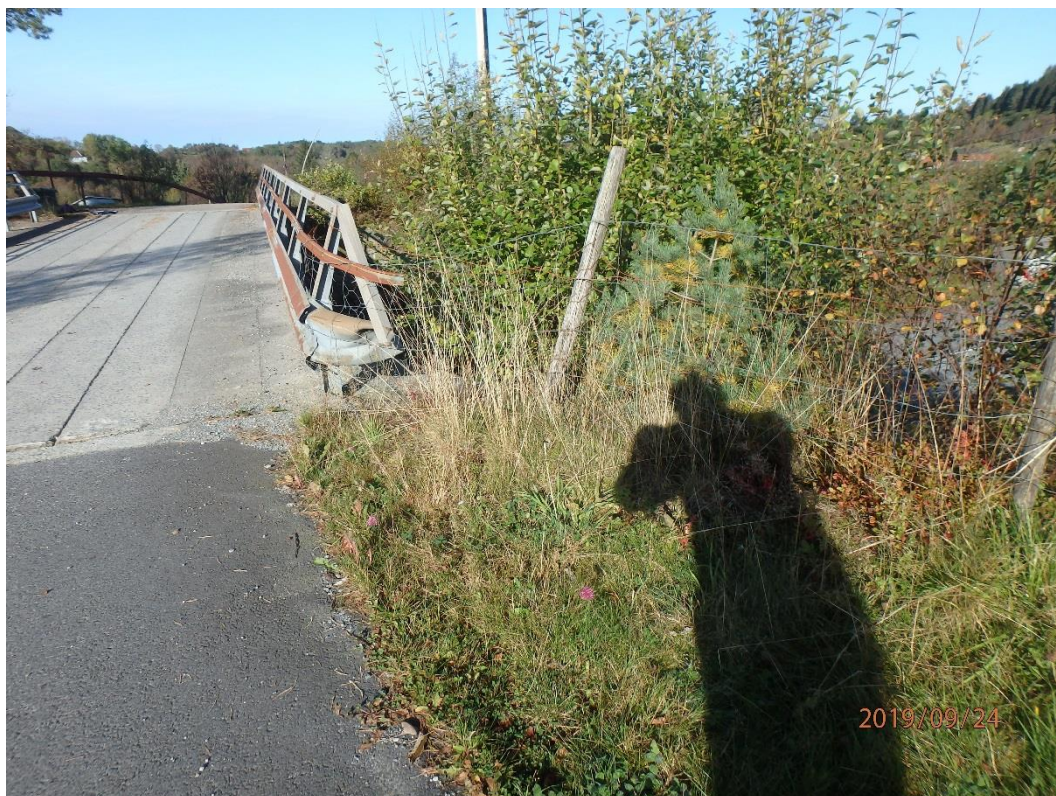
Bilde nr. 5 Rekkverksovergang østre landkar nordside.

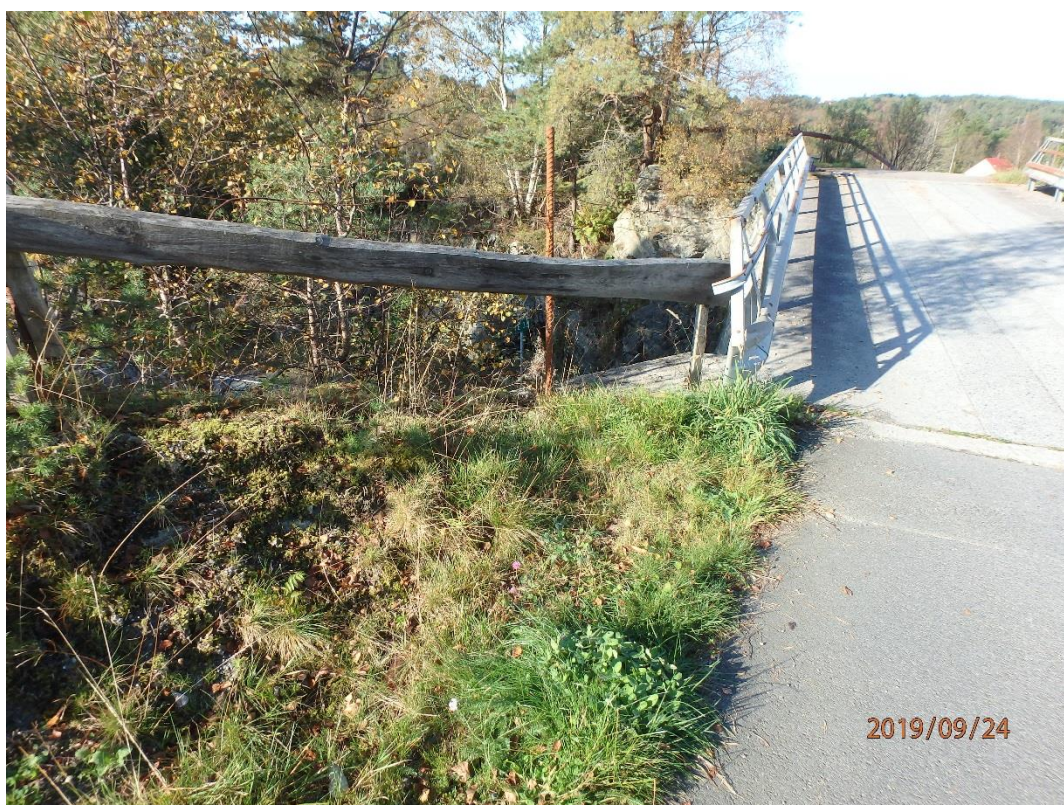
Bilde nr. 6 Rekkverksovergang østre landkar sørside.

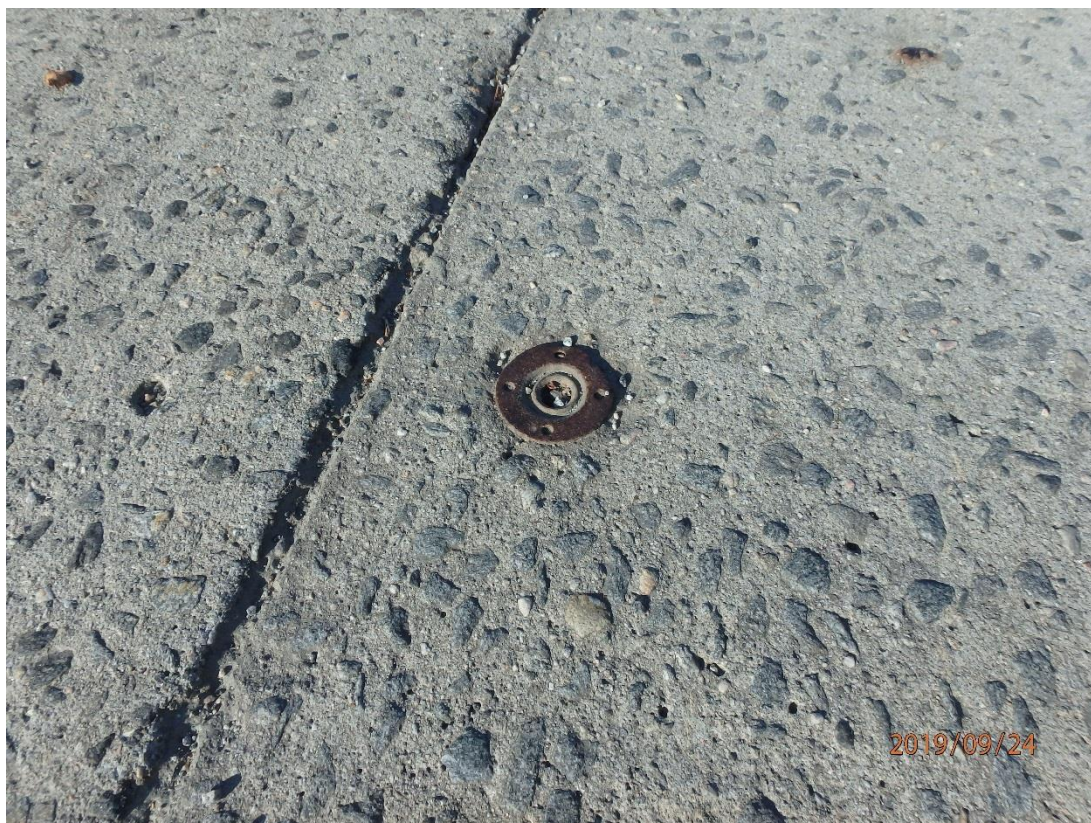
Bilde nr. 7 Lett overflateslitasje i brudekke.

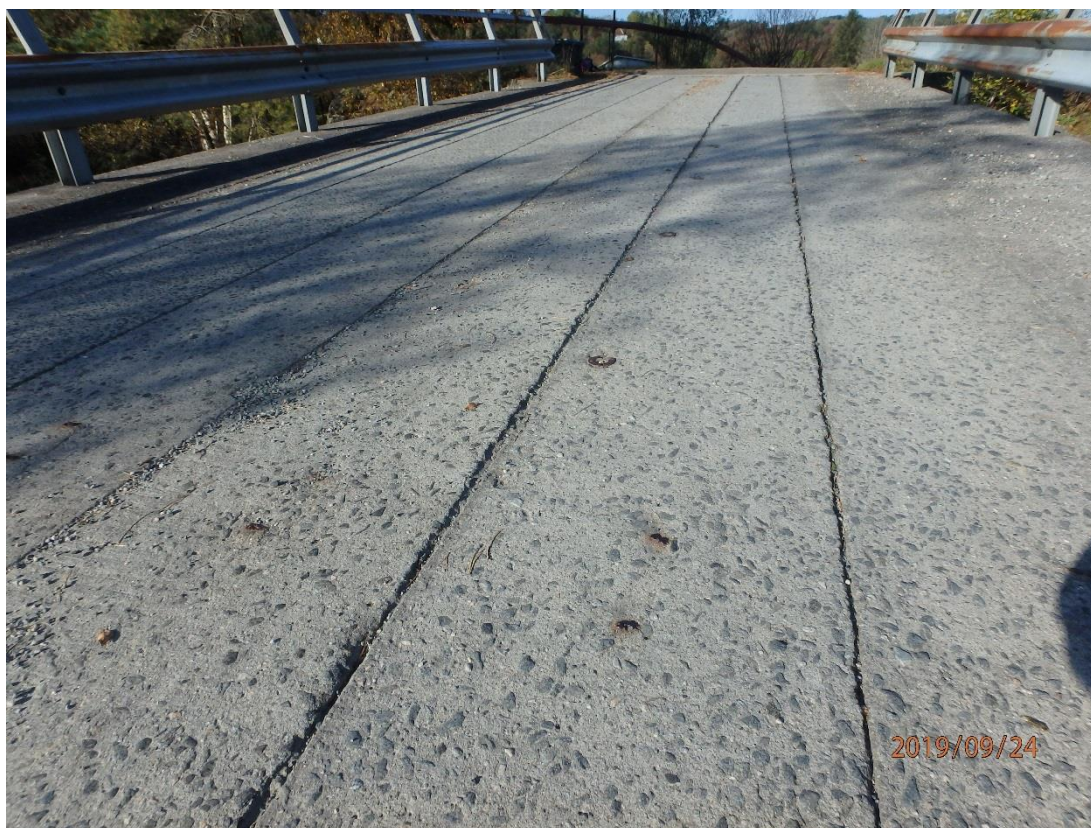
Bilde nr. 8 Dekke oversikt lett slitasje, ingen skader av betydning i flenskanter bjelker.

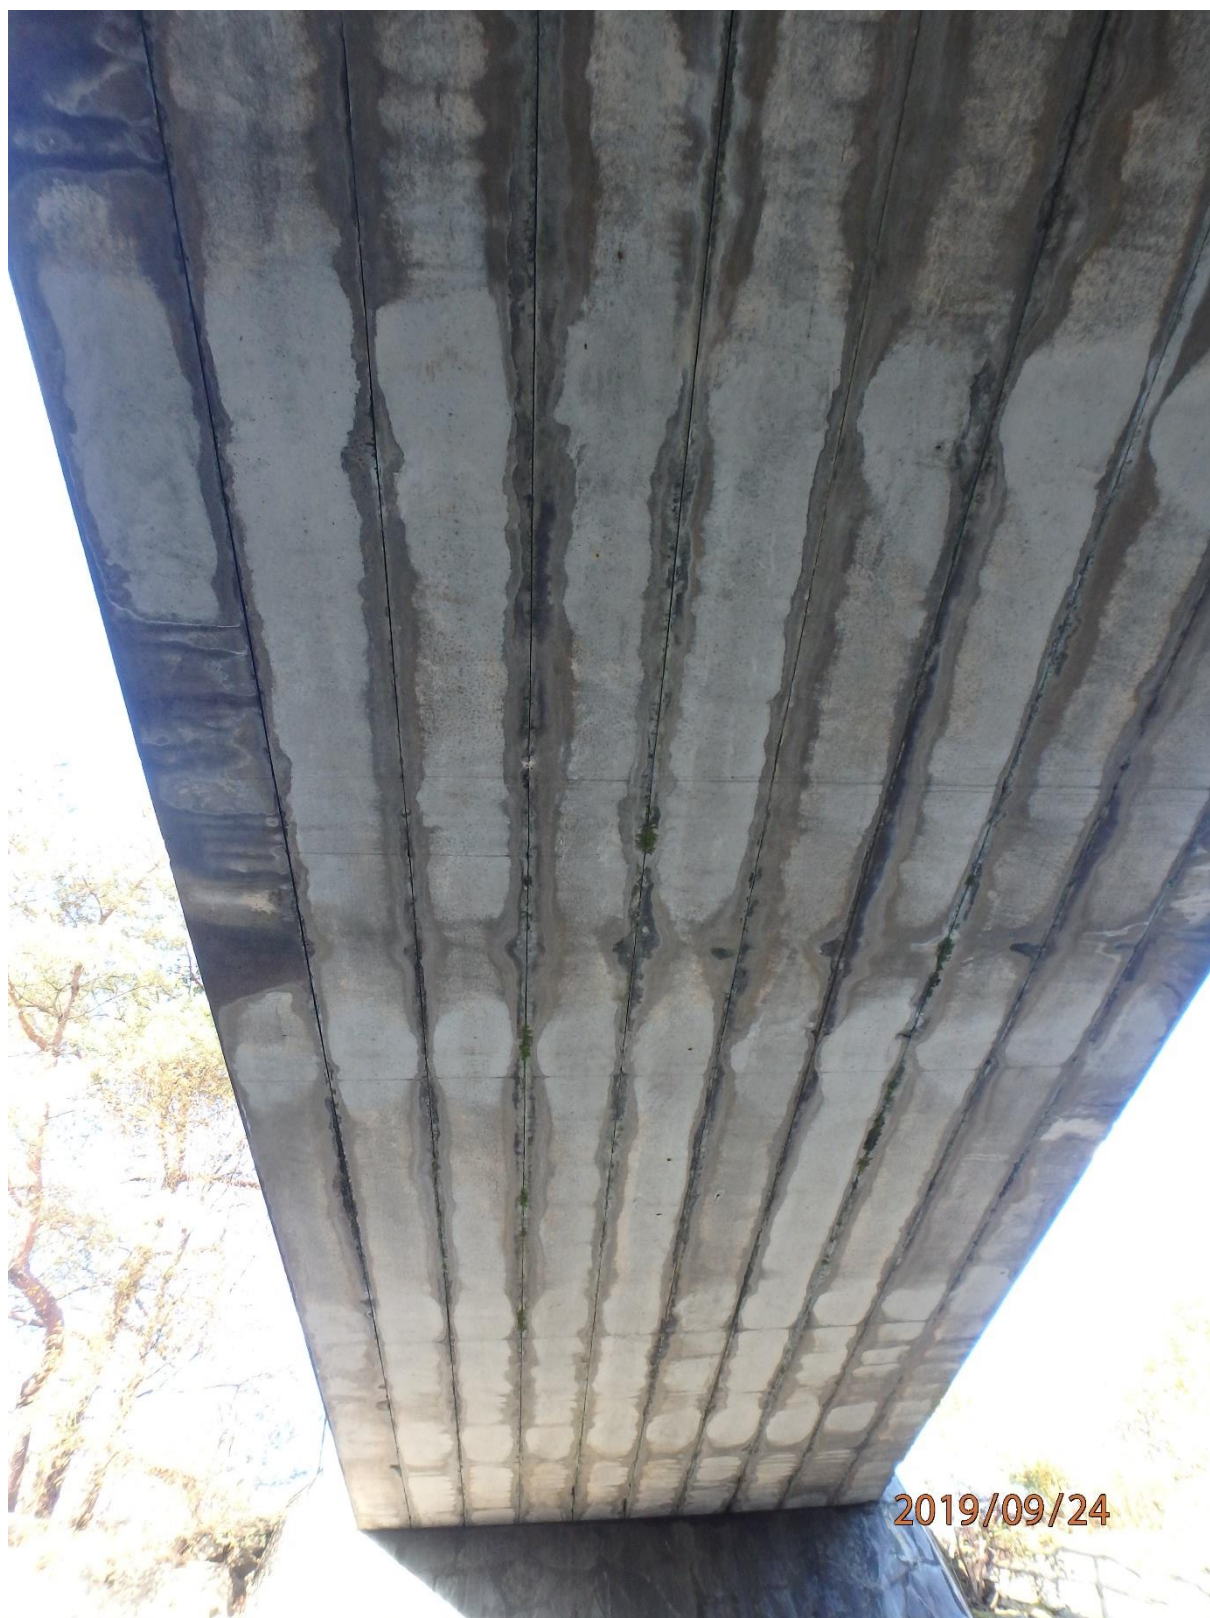
Bilde nr. 9 Underkant bru, vanngjennomgang i fuger mellom bjelker, ingen indikasjon på skader i form av armeringskorrosjon.

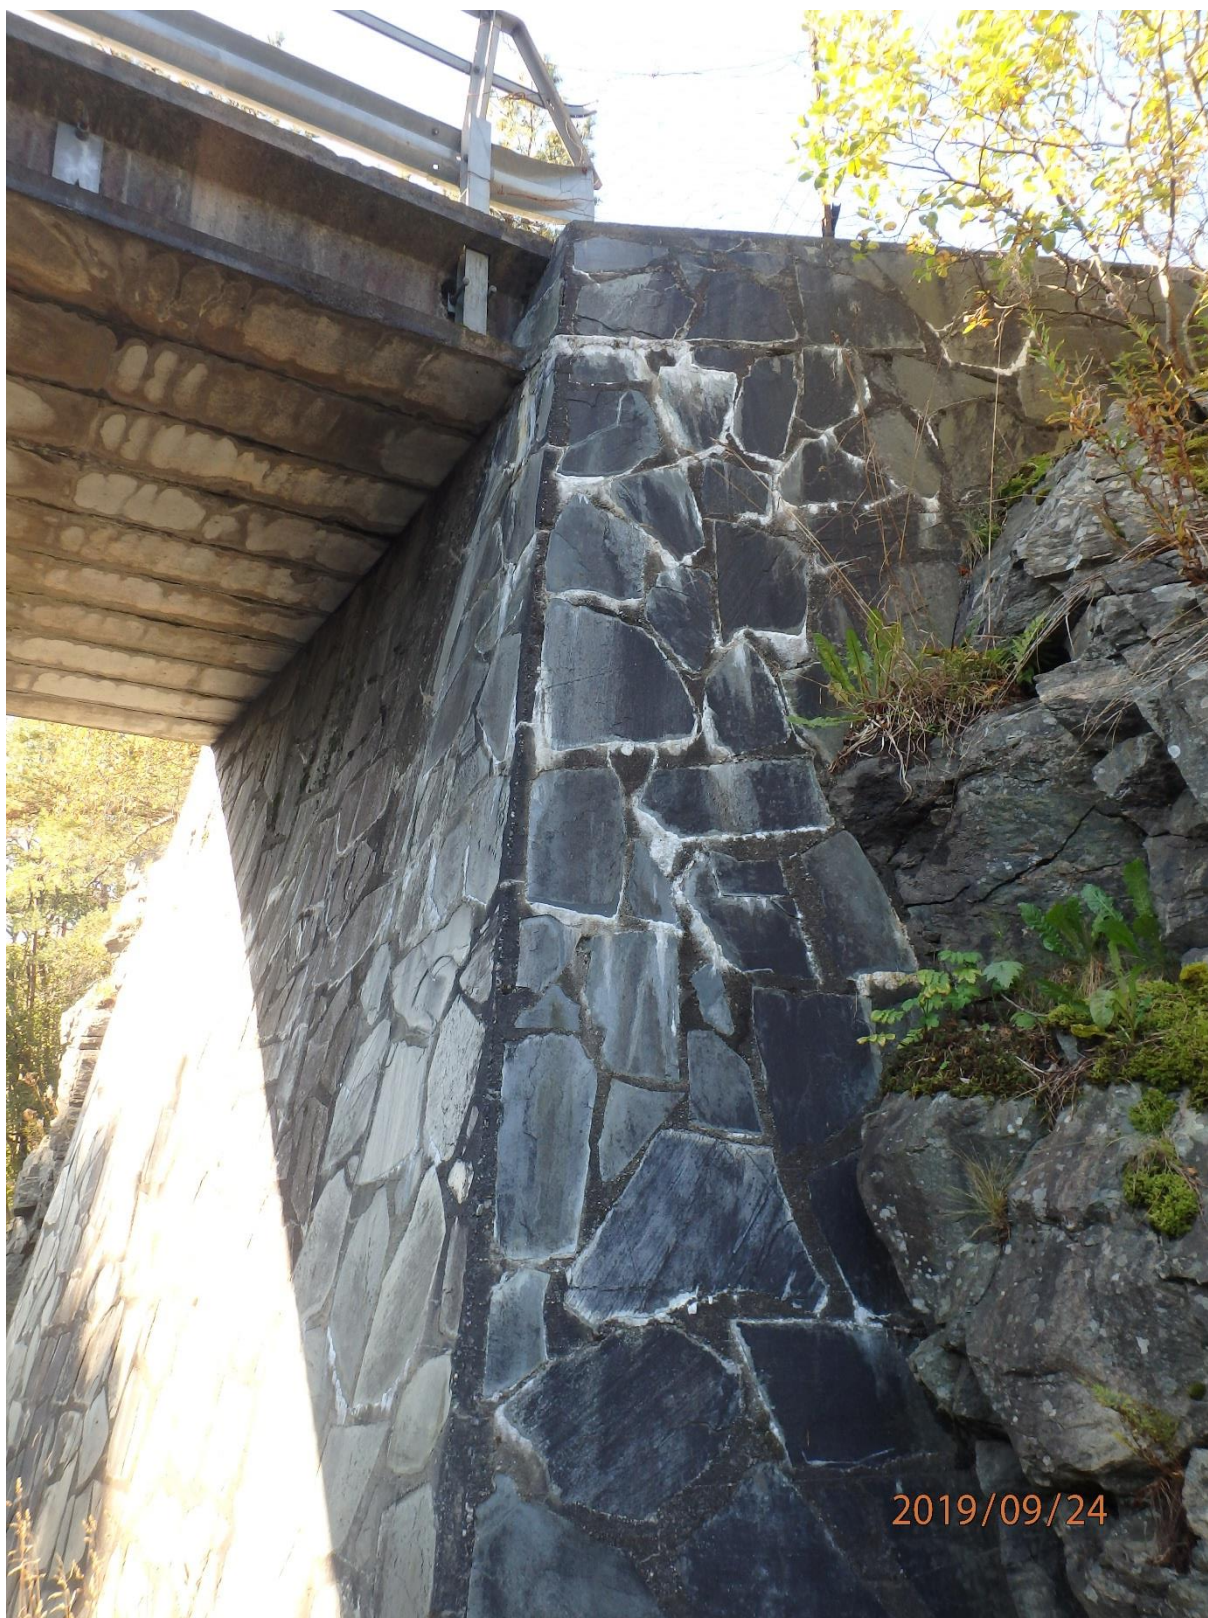
Bilde nr. 10 Nordside vestre landkar, kalkutfelling pga. vanngjennomslag fra oppleggshylle.

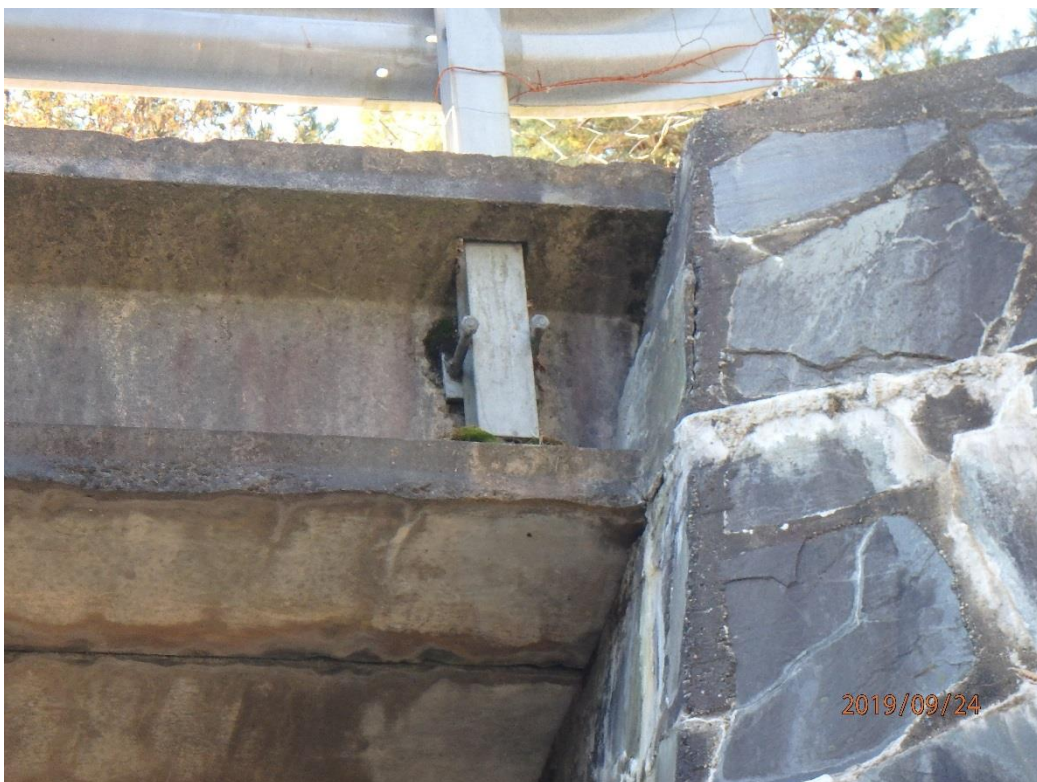
Bilde nr. 12 Kleplate mangler i feste for rekkeverksstender vestre ende nordside.

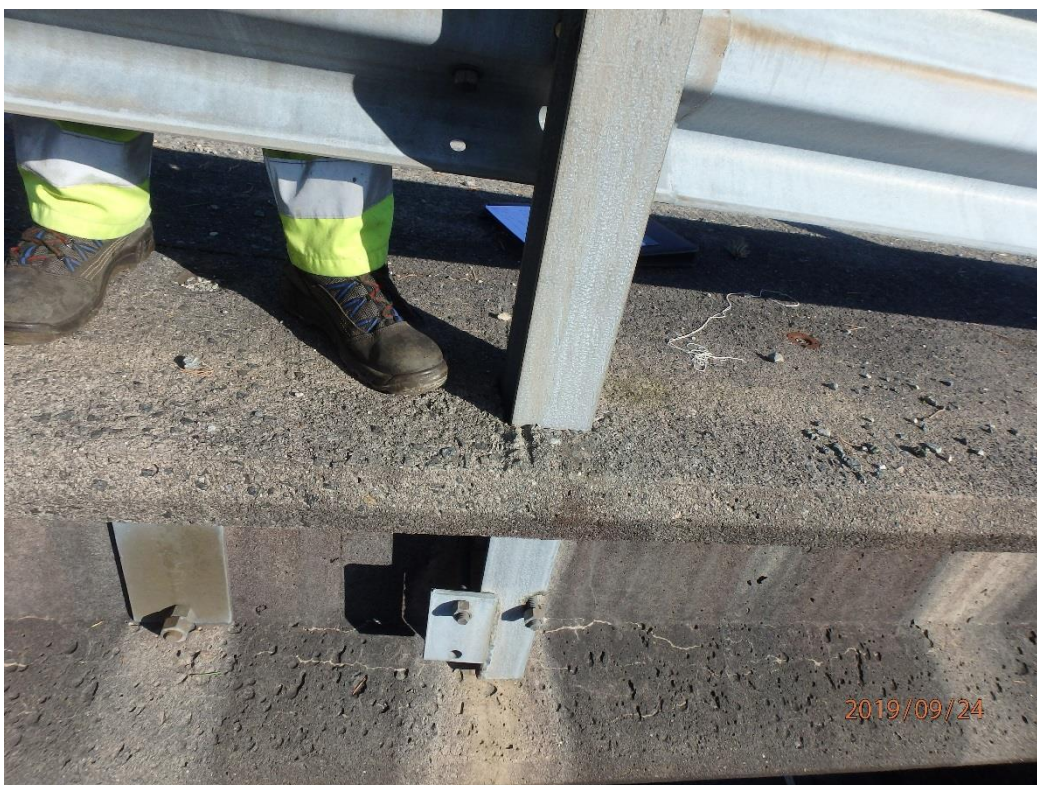
Bilde nr. 13 Løs kleplate i feste for rekkeverksstender midt på sørside bru.

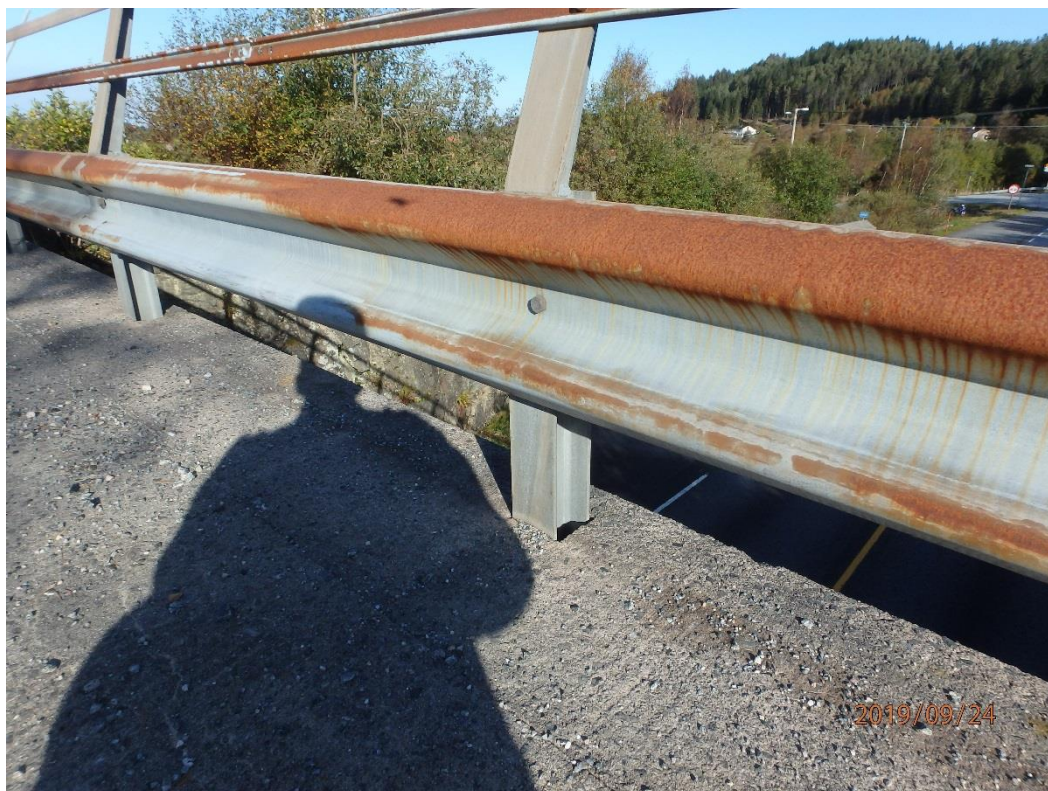
Bilde nr. 14 Lett overflatrust i rekkverksprofiler, varmgalvanisering er oksydert bort.  
Skjøt i sekundærprofil over guardrailskinne er ikke koblet.
