GEOLOG AS

Skredfarevurdering for nordre del av Seimsleitet 125, 5912 Seim, G/Bnr. 172/22, Seim, Alver kommune.

Rev.	Dato:	Utført av:
1	20.10.2023	Geolog AS, Hellevar den 24, 5936 Manger. Tlf. 4155 0495 Reg. 990041431 oivind@geolog.as v/Øivind Eikefæt, cand real. Geologi

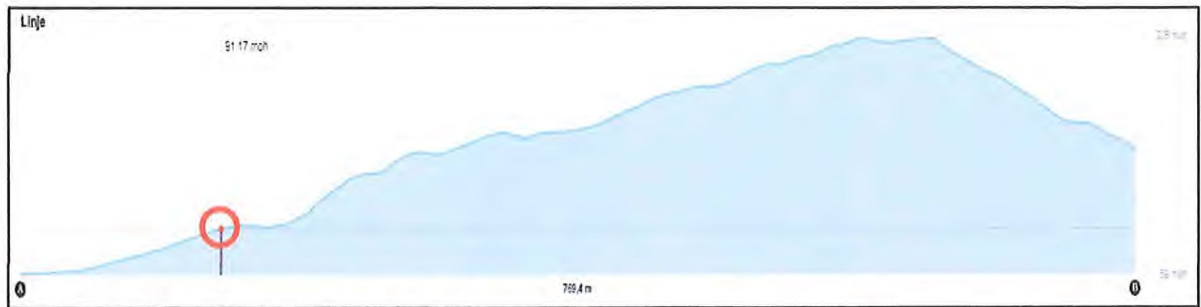
Figur 1-7. Profil over trasé vist i fig. 1-6. Den aktuelle tomten er på utsiden av en forsenkning i skråningen.

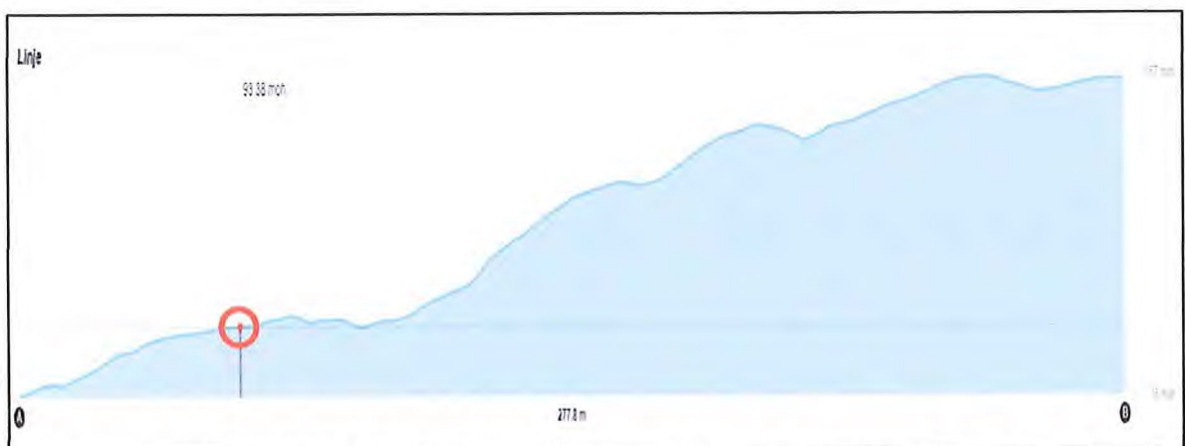
Figur 1-9. Profil over trasé vist i fig. 1-8. Den aktuelle tomten er på utsiden av en forsenkning i skråningen.

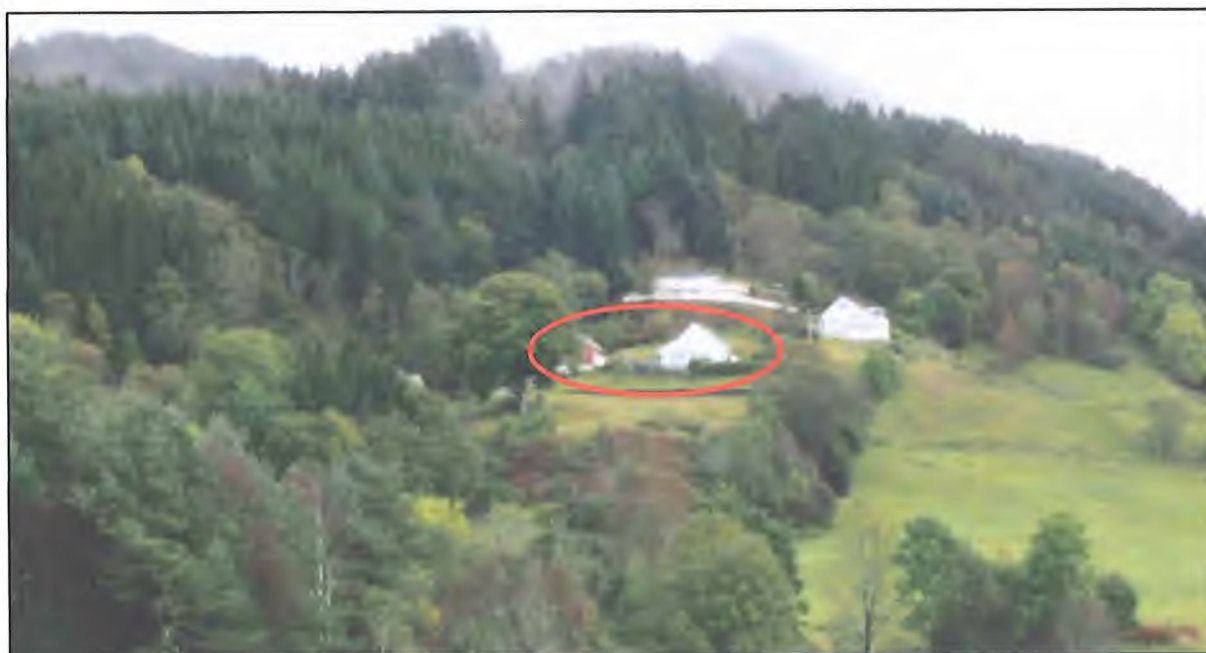
Figur 1-12. Den aktuelle tomten er på en rygg. Tomten vist med rød ellipse.

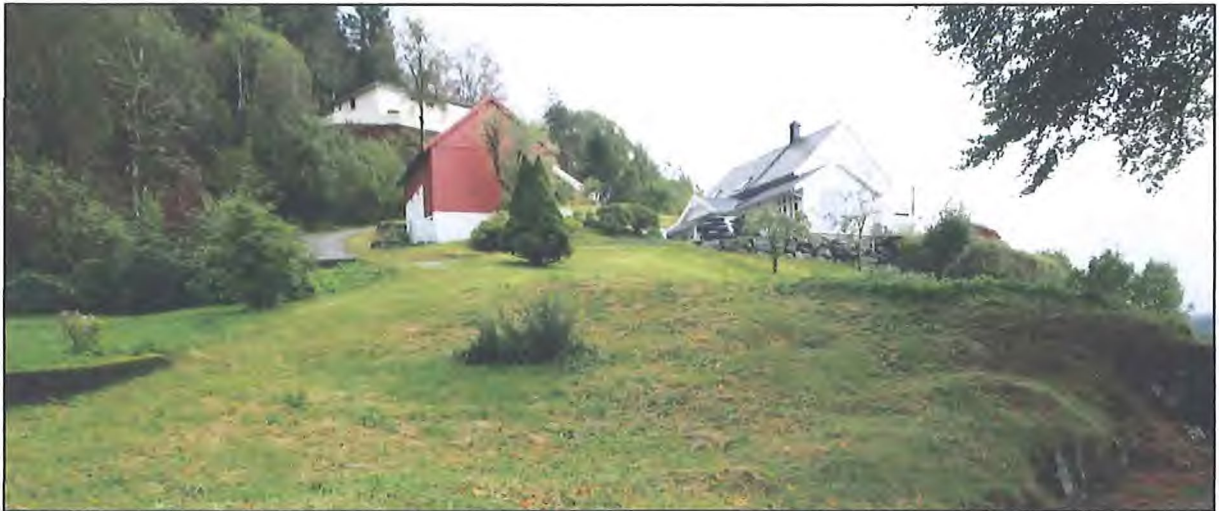
Figur 1-13. På innsiden av ryggen med bygningene er det en forsenkning.

For det aktuelle området er det en forsenkning på innsiden mot den høyere delen av ryggen. Dette vil lede mulige snøskred øst for den aktuelle tomten. I tillegg er oppsiden dekket av tett skog. Denne skogen vil fungere som en armering av mulige snø-akkumulasjoner og hindre sig. Granskogen kan bli fjernet så det danner seg åpne områder, men det er likevel en del lauvskog i nedre del. Den sørvestlige hellningen av skråningen eksponerer mulige snøfall mot sol.

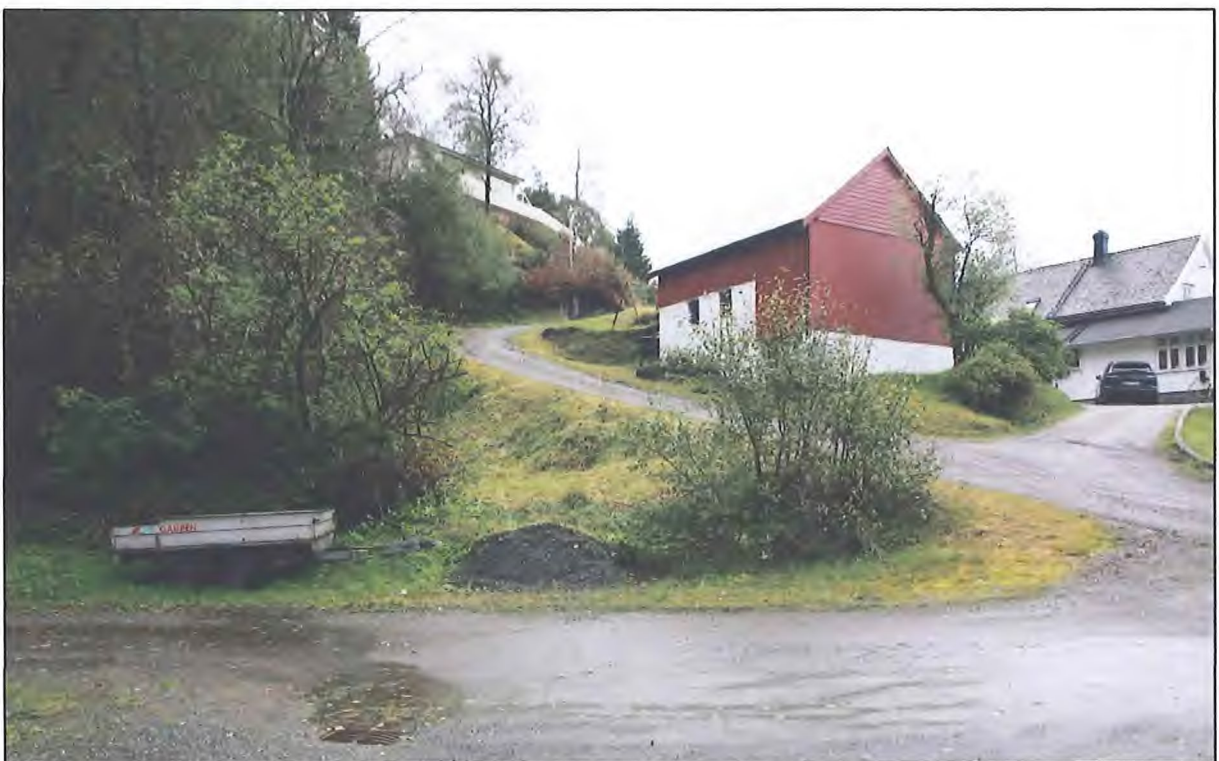
Figur 1-14. Forsenkningen i terrenget hindrer utfall å nå bygningene.

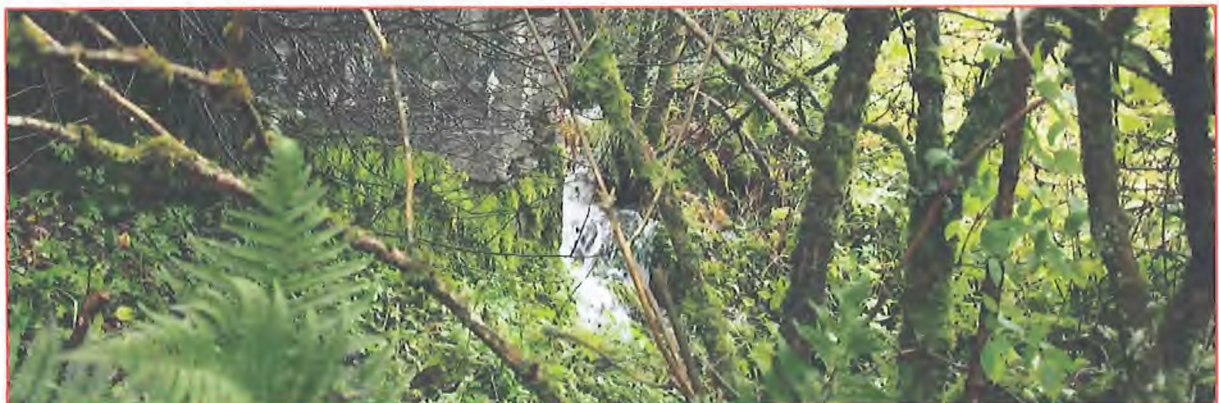
Figur 1-15. Bekken på innsiden av ryggen med bygningene

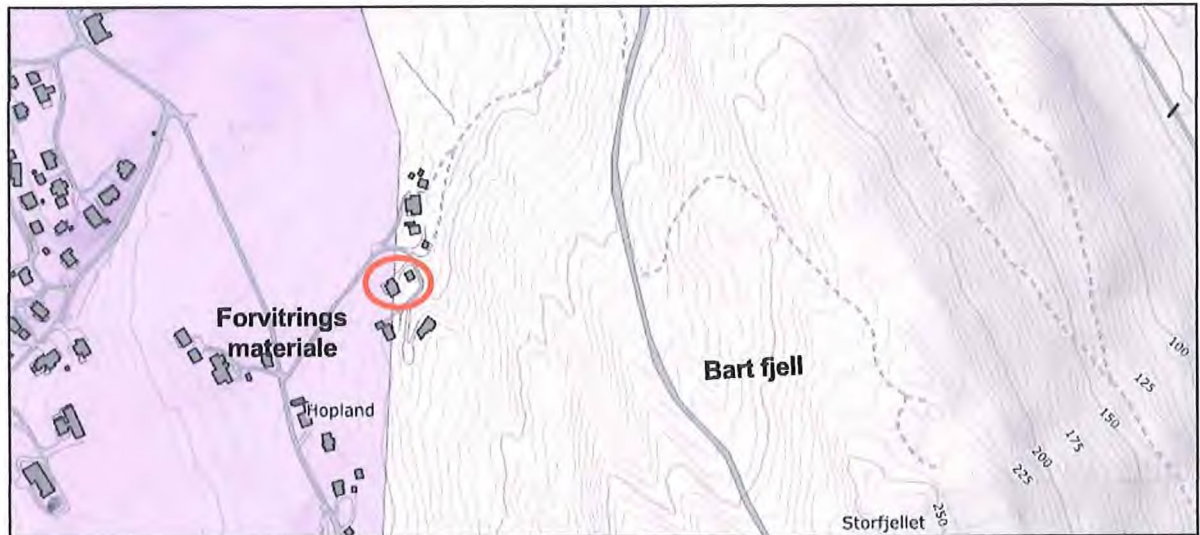
Figur 1-17. Løsmassekart over området (NGU.no).

I vest er det innslag av forvittringsmateriale, men den aktuelle tomten og området omkring har bare stedvise og mindre ansamlinger av løsmasse. Kartet angir området som «bart fjell».

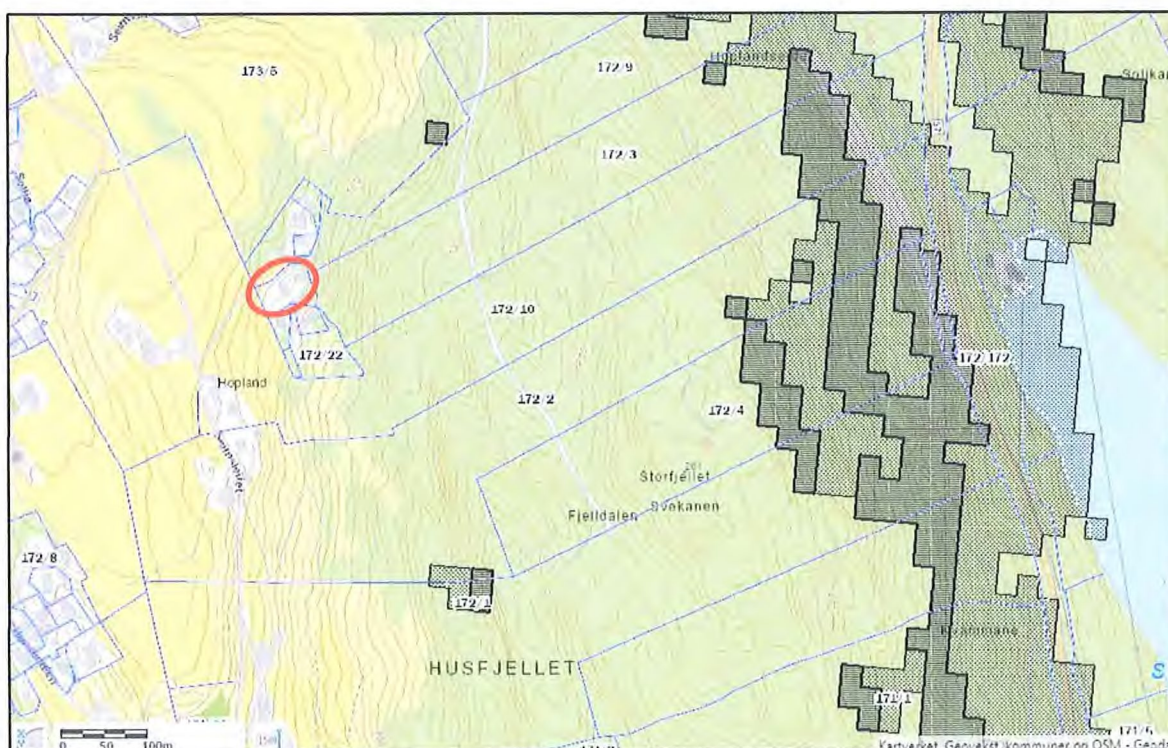
Figur 3-1. Aktsomhetskart for steinsprang fra NVE/NGU.

Det data-genererte utløpsområdet på NVE/NGU sine kart inbefatter ikke lokale topografi og/eller vegetasjon. Vestsiden av ryggen har ingen indikasjoner på aktsomhet for steinsprang.

Verken kartlegging fra NVE/NGU eller befaring har påvist fare- eller aktsomhet for steinsprang for den aktuelle tomten.

Sikkerhetsklassen for steinskred/steinsprang settes til S2 med nominell årlig sannsynlighet mindre enn 1/1000 for det aktuelle området.

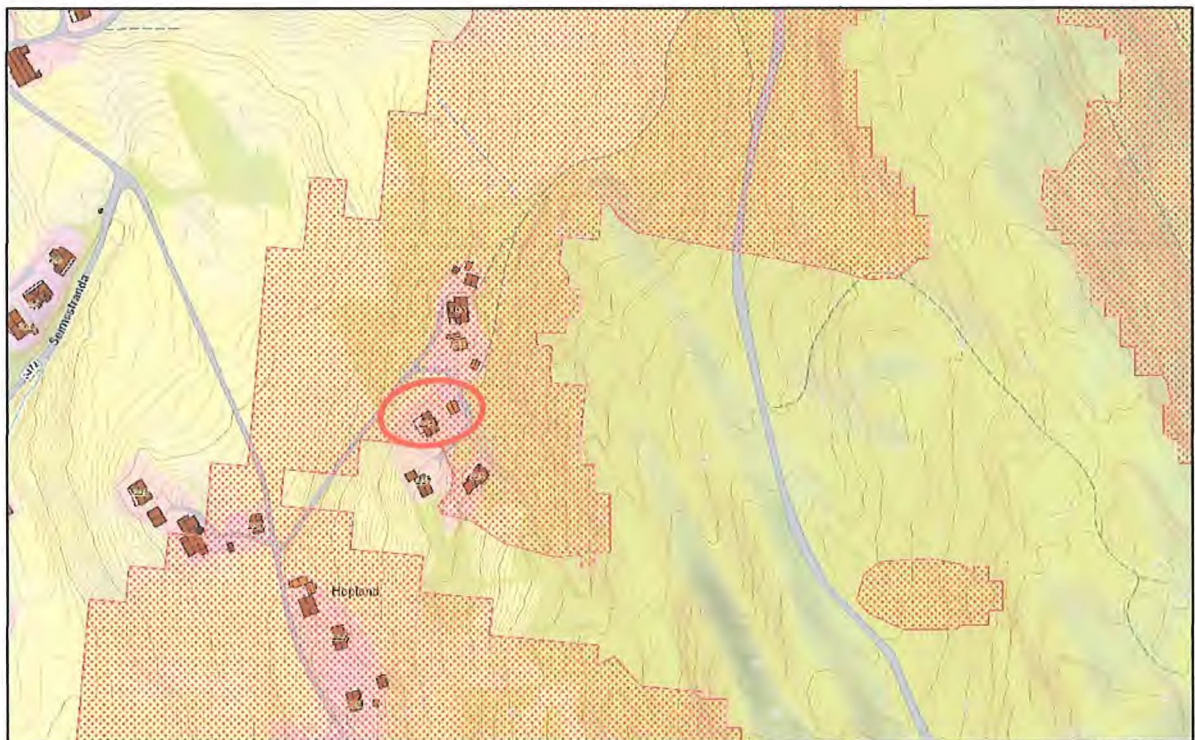
Figur 3-2. Aktsomhetskart for snøskred fra NVE

NVE sitt karter over snøskred er datagenererte og tar ikke hensyn til verken vegetasjon eller lokale forhold.
