## NOTAT

OPPDRAG	<b>Detaljregulering fv. 564 Frekhaugkrysset, inkl. utbetring av fv. 244</b>	DOKUMENTKODE	617038-RIG-NOT-004
EMNE	Tilstandsvurdering av tørrmurer, vurdering av masser og geoteknisk rådgivning	TILGJENGELIGHET	Åpen
OPPDRAGSGIVER	<b>Statens vegvesen Region vest</b>	OPPDRAGSLEDER	Toril Amundsen
KONTAKTPERSON	Eva-Beate Rundereim Torsvik	SAKSBEHANDLER	Michael Fuglestrand Myhrvold
KOPI		ANSVARLIG ENHET	10233011 Geoteknikk Vest

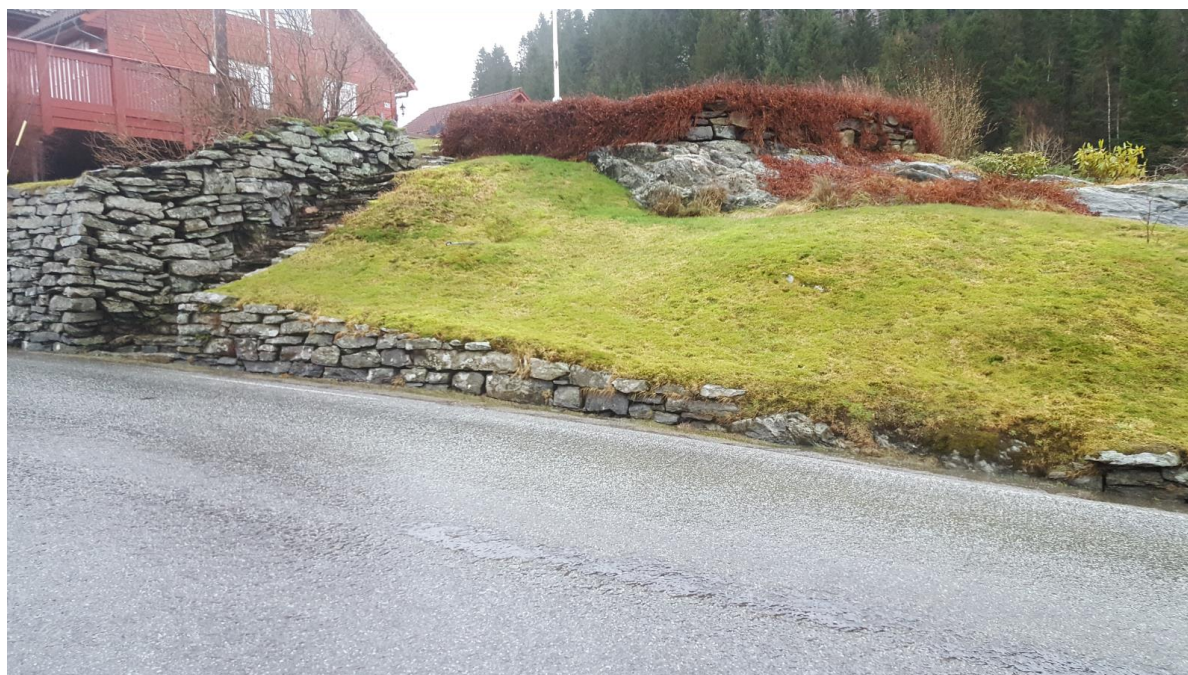
Muren består i hovedsak av ordnet stein med relativt lik størrelse på stein ved fot og ved topp. Høyden ble målt til å være opp mot 210 cm fra bakkeplan til topp. Det er ukjent hvordan murene er fundamentert og hvor dypt under terreng fundamentet ligger. Observasjoner av berg i dagen kan tyde på at deler av murene kan være fundamentert på berg, se Figur 3-1. Målinger av murtykkelse

Figur 3-1: Observasjon av berg i dagen i område med tørrmur.

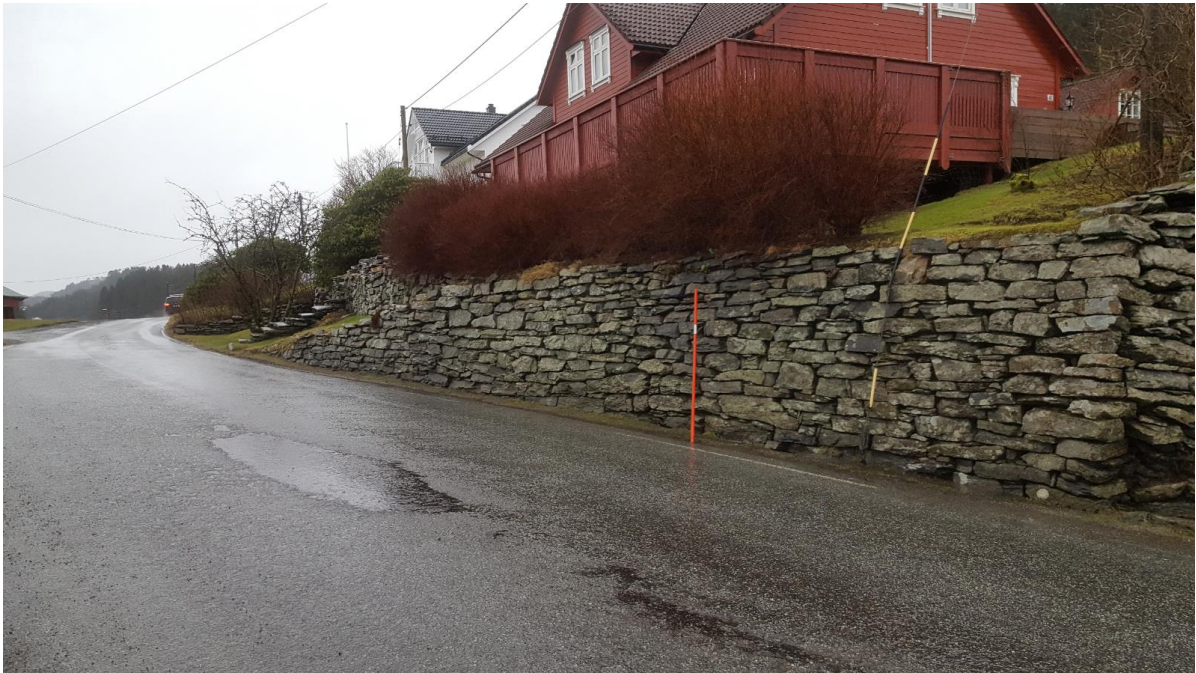
*Figur 3-2: Bildet er tatt i nordvestlig retning mot stigende veipel nr. langs fv. 244. Viser deler av mur som ligger fundamentert ved veiskulder.*

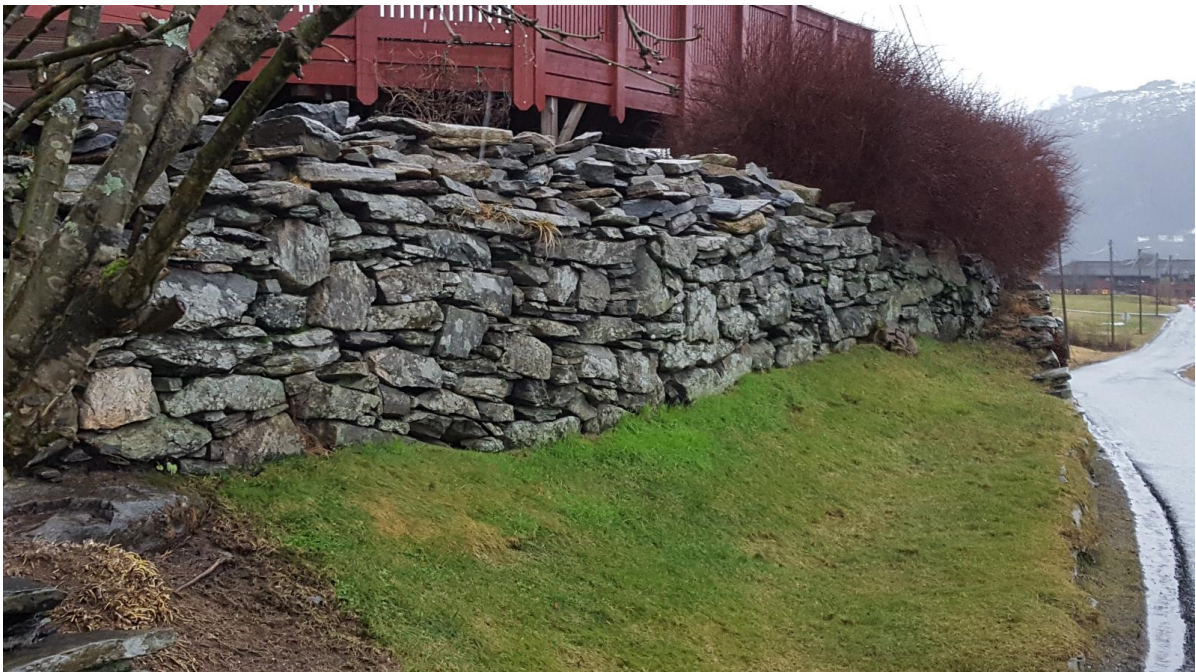
Det er benyttet relativt liten stein og murene bærer preg av deformasjon, se Figur 3-3. Trolig er muren en typisk ensteinsmur og har derfor en begrenset tykkelse. En stor andel av steinene er også relativt tynne, noe som gjør steinen utsatt for oppsprekking. Enkelte deler av murene har også tydelig skader og tegn på utrasing, se Figur 3-4 og Figur 3-5. Bildene viser også at det befinner seg busker plantet like i bakkant av topp mur på enkelte plasser. Dette kan medføre ytterligere deformasjoner til muren som følge av rotvekst i selve murlegemet, og fare for at sterk vind kan rive med buskene og deler av murene.

Observerte murer langs veipel 520-550 står sannsynligvis med lav sikkerhet i henhold til gjeldende regelverk og er ikke murt etter gjeldende krav og anbefalinger. Arbeid som påvirker grunnen nær murene kan føre til ytterligere deformasjoner og utrasing av murene.

*Figur 3-3: Bildet er tatt i retning mot Frekhaug senter og viser tydelig deformasjon i deler av murene.*

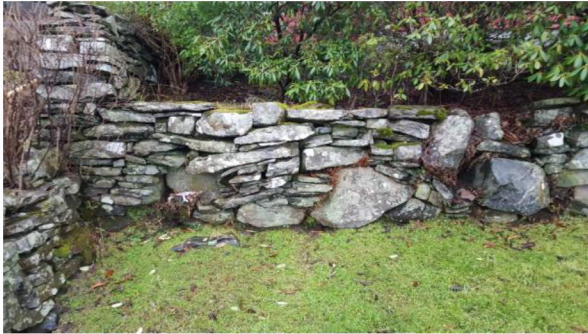
Figur 3-4: Bildet viser observert skade/utrasing i del av mur med begrenset høyde.

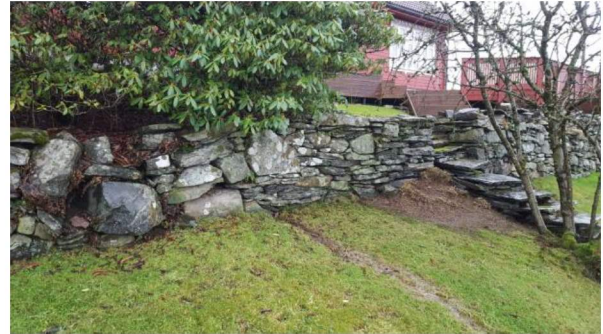
Figur 3-5: Bildet viser observert skade/utrasing i del av mur med begrenset høyde.

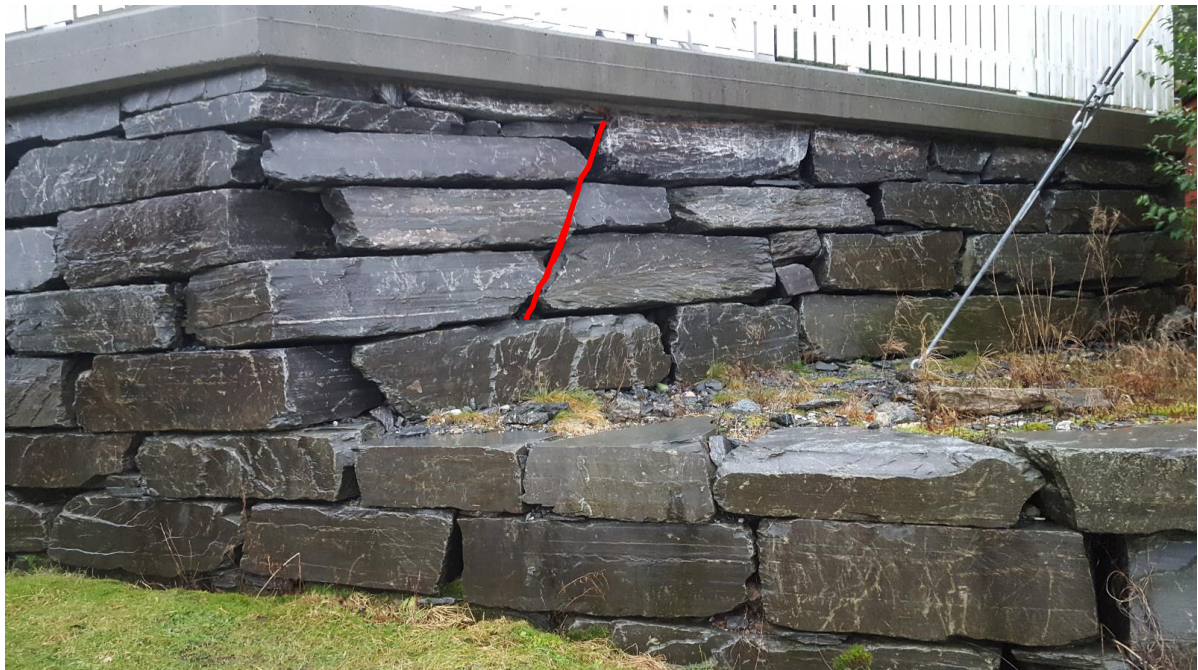
Figur 3-6: Bilde viser område av muren med dårlig forband (bandtjuv indikert med rød strek). Endeavslutningen (hjørnet) på muren er også dårlig utført i dette området.

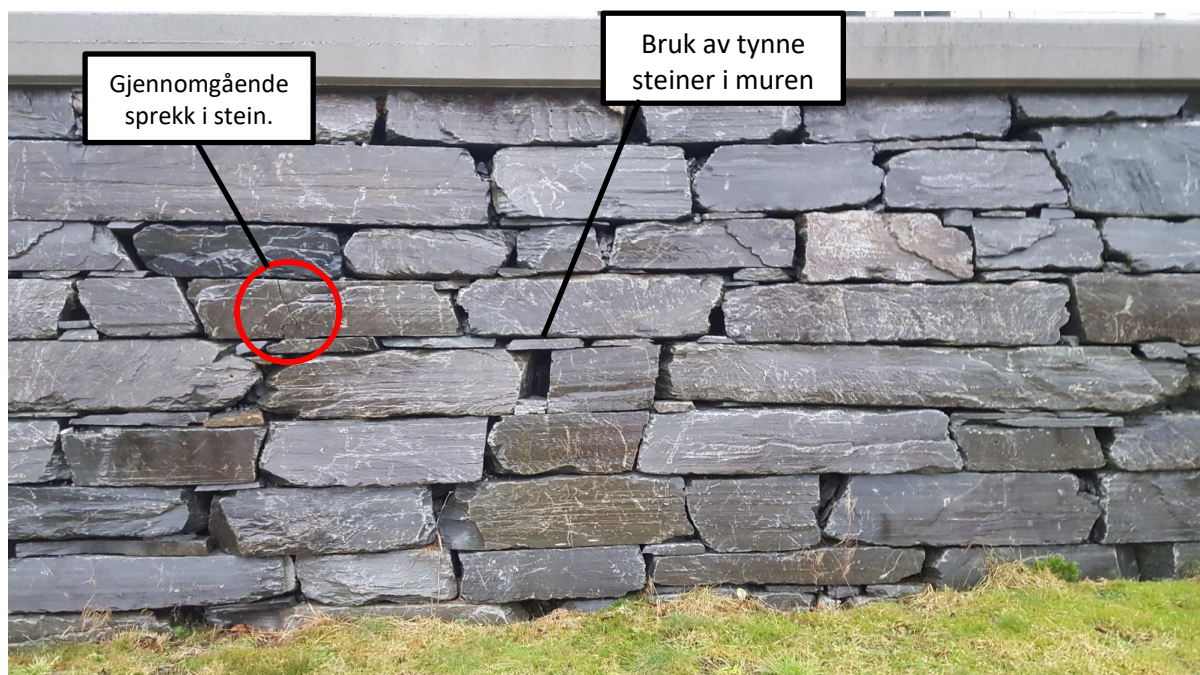
Det er benyttet relativt god størrelse på stein og murene bærer ingen preg av større deformasjon, men det ble observert gjennomgående sprekk i enkeltstein, se Figur 3-7. Visflaten er jevn og uten observerte avvik, og muren har trolig en helning i området 10:1. Murhjørne mot sørøst er ikke utført optimalt og har trolig redusert styrke i dette området, se Figur 3-6. Videre ble det også observert enkelte områder med redusert forband, se Figur 3-6 og Figur 3-8. Enkelte av steinene er også relativt tynne, noe som gjør steinen utsatt for oppsprekking.

Figur 3-7: Det ble observert en gjennomgående sprekk i enkeltstein i muren.

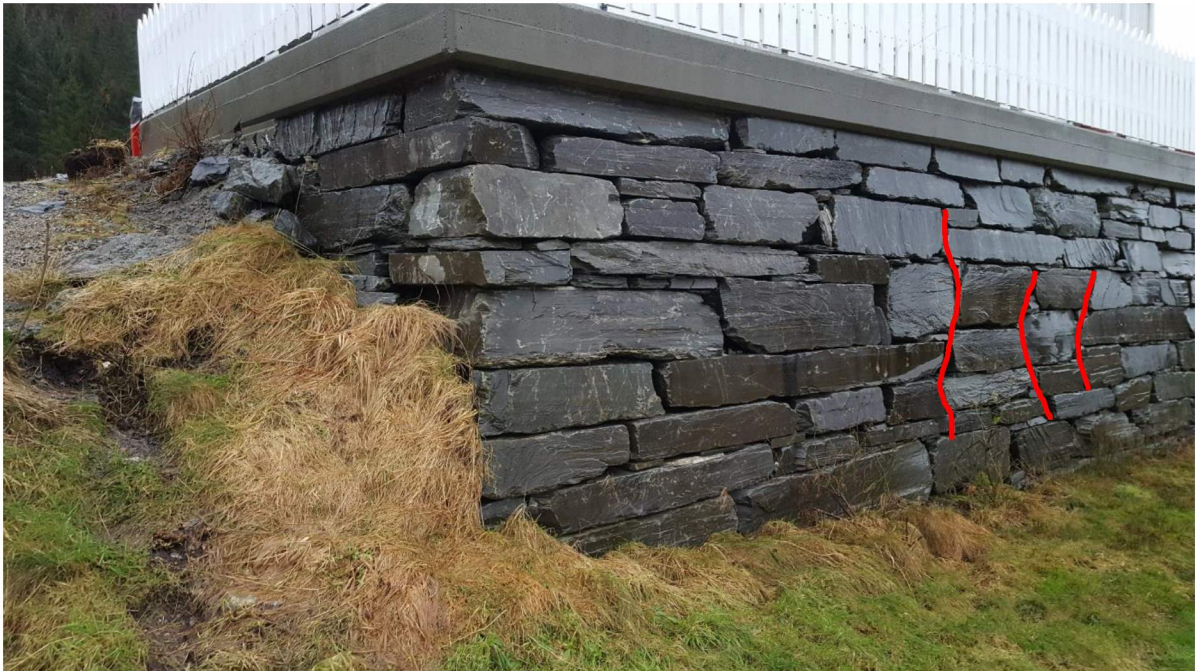
Figur 3-8: Bilde viser område av muren med dårlig forband (bandtjuv indikert med røde streker).

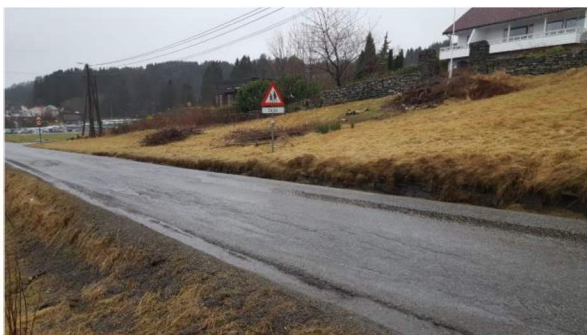
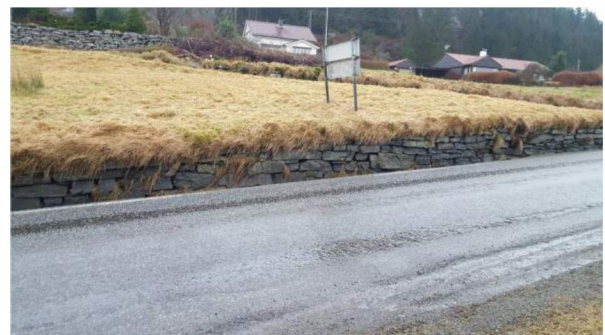
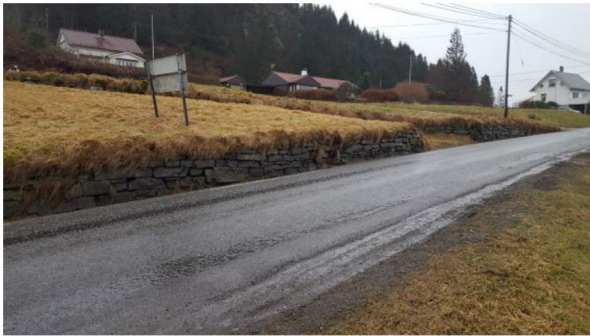
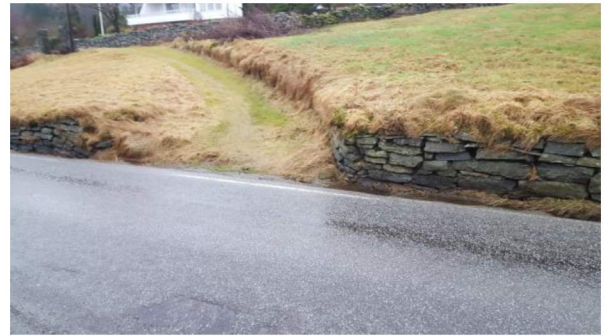
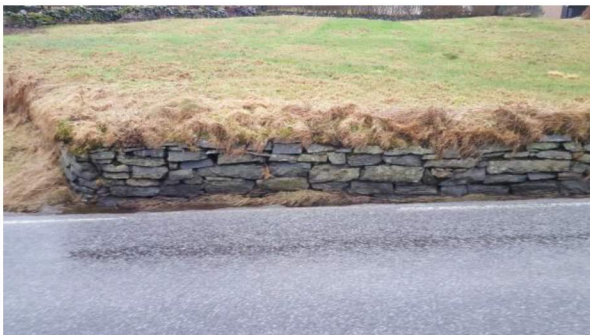
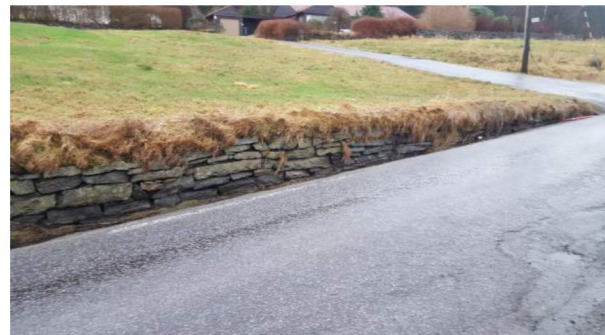
Muren består i hovedsak av ordnet stein med relativt lik størrelse på stein ved fot og ved topp. Høyden ble målt til å være opp mot 1 m fra bakkeplan til topp. Det er ukjent hvordan murene er fundamentert og hvor dypt under terreng fundamentet ligger. Videre ble det ikke observert berg i dagen nær mur, men det befinner seg organisk vekst på topp av hele muren. Målinger av murtykkelse ble ikke utført grunnet organisk vekst ved topp. Ettersom steinen i muren er relativt liten antas det å være en typisk ensteinsmur, hvor tykkelsen trolig ligger i området 30-50 cm. Terreng i bakkant av muren er svakt hellende uten permanente belastninger nær topp mur.

Observert mur langs veipel 670-710 står sannsynligvis med lav sikkerhet i henhold til gjeldende regelverk og er ikke murt etter gjeldende krav og anbefalinger. Arbeid som påvirker grunnen nær murene kan føre til ytterligere deformasjoner og utrasing av muren.
