# Lemstove, Isdal

Lindås 1263-185/5

## Tilstandsvurdering og enkel tiltaksvurdering

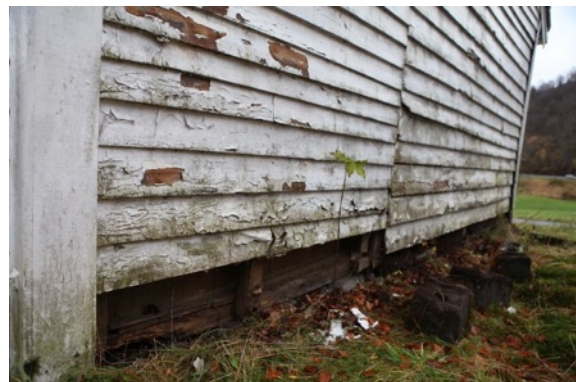
Det er råteskade i rammen i hjørnet mot øst men ellers ingen synlige tegn på råde i svill.

Avdekket svill, reisverk og nov i vegg mot nord

Hjørnet i rammen mot øst må skiftes.

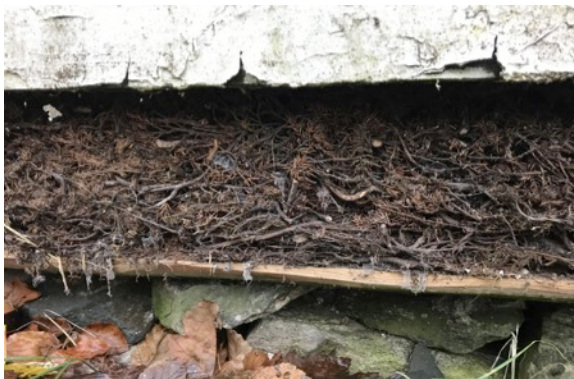
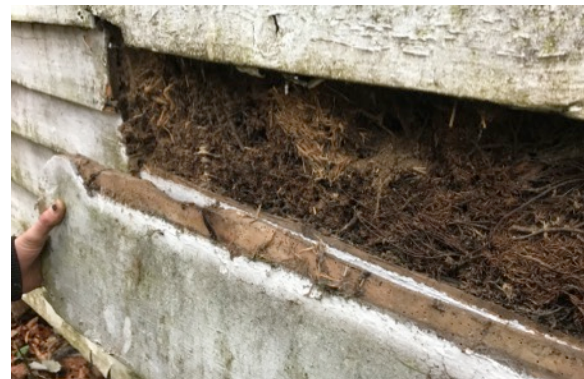
Laftekjernen mot nord er isolert med brakekvister noe opp på veggen. Det er usikkert hvor langt opp brakeisoleringen er lagt. Sjette bord på vegg ble løsnet for å avdekke vegg under. Her lå det også brakebusker. Nederst er braken kompakt og gir lite lufting for veggen. Det ses på kledningen ved at avflissingen av maling er størst nede.

Brakeisolasjon mellom kledning og laft mot nord

Ved etterisolering av veggen må kledningen som settes opp ha god lufting. Mange av de gamle kledningsbordene er av god kvalitet og kan sannsynligvis gjenbrukes.

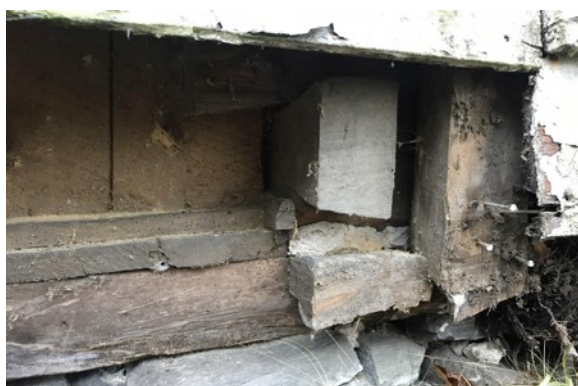
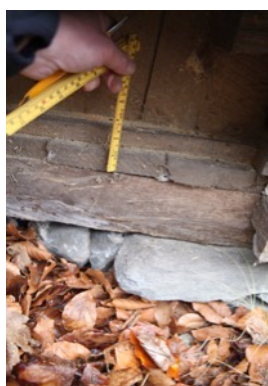
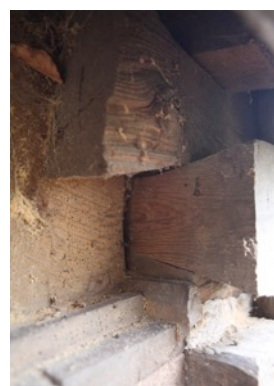
Svill under laftevegg og reisverket mot nord er gjennomgående. Det er spor etter sirkelsag i stående bord i reisverket. Dette indikerer at bordene er fra slutten av 1800-tallet. Denne delen av huset kan likevel være eldre. Deler kan ha vært skiftet ut og erstattet med nyere material bearbeidet med nye redskaper. Svillen kan også ha vært skiftet.

Svill, bord i reisverk og sinknov

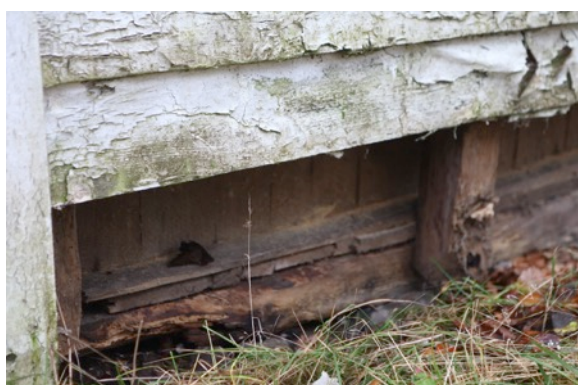
Reisverk i hjørnet mot nord/øst

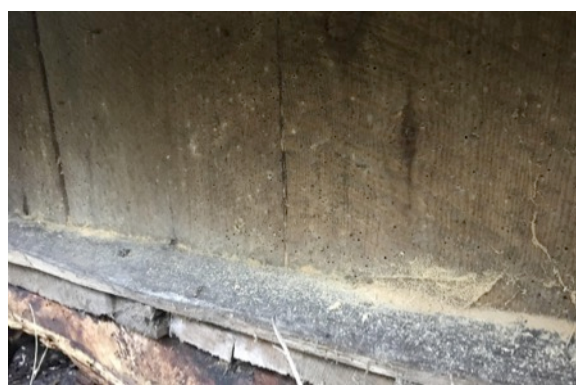
Reisverk med spor etter sirkelsag i bord.

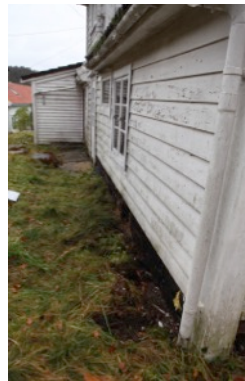
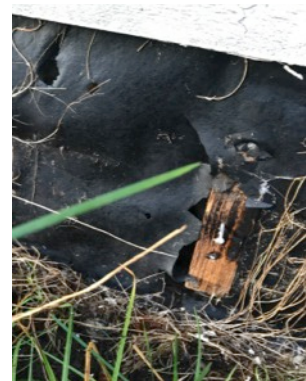
Svillen på veggen mot øst ligger helt nede på jorden med tilsig av vann. Svillen er sannsynligvis råtten hele veien. Veggen har heller ikke lufting. Pappen ligger helt ut mot kledningen med glavaisolasjon bakom.

Vegger uten lufting mot øst

Svillen mot øst må skiftes.

Kledning med isolasjonen bak bør rives. Ved etterisolering anbefales det isofiber og ny kledning bør ha god lufting. Kledning på vegg mot øst og på tilbygg er av nyere dato og kvaliteten bør vurderes før eventuell gjenbruk.

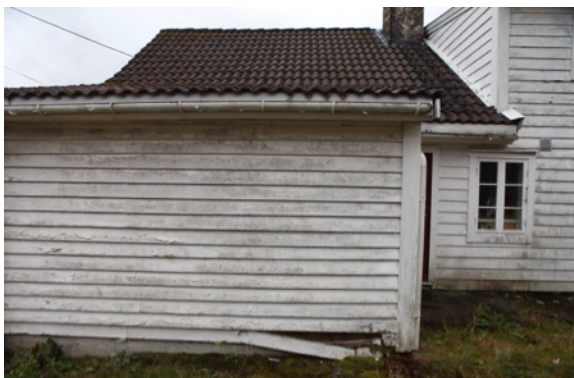
Tilbygget mot øst ligger på en liten betongsokkel men tilstanden på veggen bak er dårlig. Veggen har ingen lufting. Her ligger kun en feder utenpåappen og det er antageligvis store fuktskader i veggen.

Tilbygg mot øst

For tilbygget mot øst er det anbefalt å ta det helt ned og bygge det opp igjen.

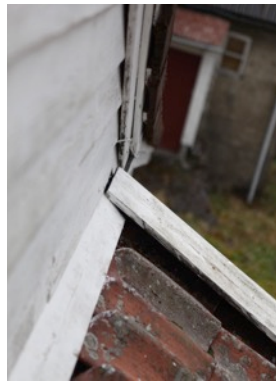
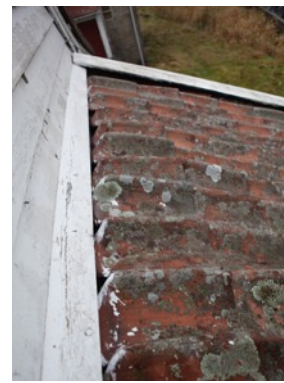
Lekkasjen er forårsaket av at taksteinen ikke ligger inn under dekkbordet slik at vann kan renne rett inn.

Vann renner inn mellom dekkbord og takpanner

Det må påregnes en del utskifting av taktro og sperr og utskifting ved eventuell råte i gammel ramme.

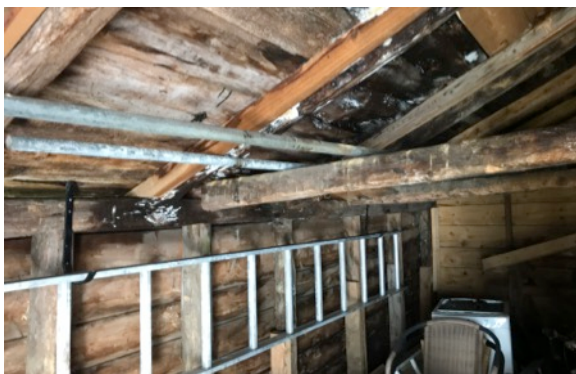
Lekkasjer i takkonstruksjonen har forårsaket råte i tak på skytja. Det er ingen synlige skader på laftet under, men lekkasjen kan ha fått innvirkning på nederste stokker.

Råte i tak på skytja

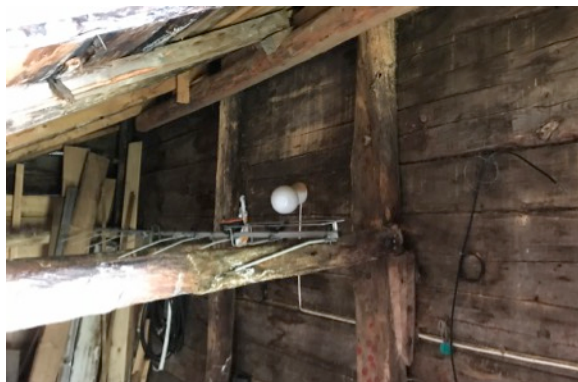
Lafteveggen inne i skytja har ingen synlige tegn på skade. Det er imidlertid avdekket råte i lafteveggen lenger oppe (se s.12). Vegg mot sør er særlig utsatt for været og lekkasje over tid kan ha medført større skader enn det som her er avdekket.

Laftevegg mot stue i skytja

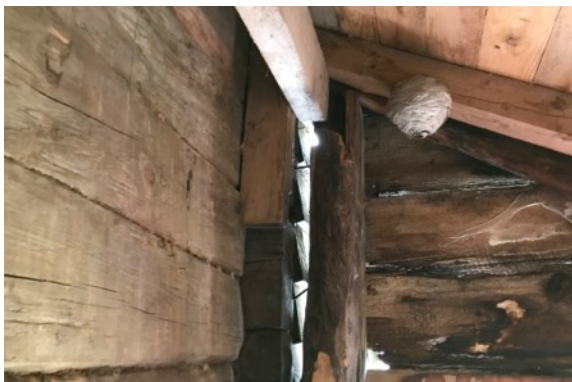
Det er ingen synlige tegn på skader av laft i skytja.

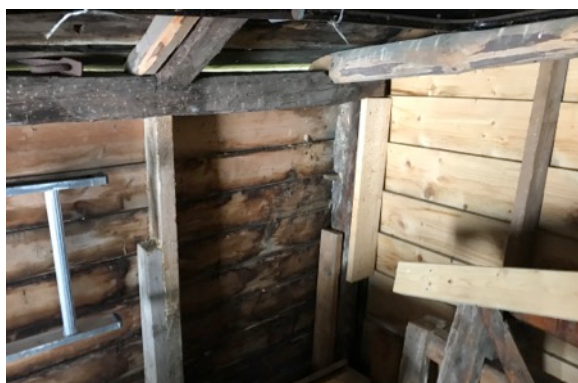
Kleningsbord mot vest er nye og deler av reisverket er skiftet ut. Bjelkelaget mellom vedboden i skytja og rommet under er også nytt og har tross stor fuktpåkjenning ingen tegn til skade.

Nyere kledning på vegg mot vest

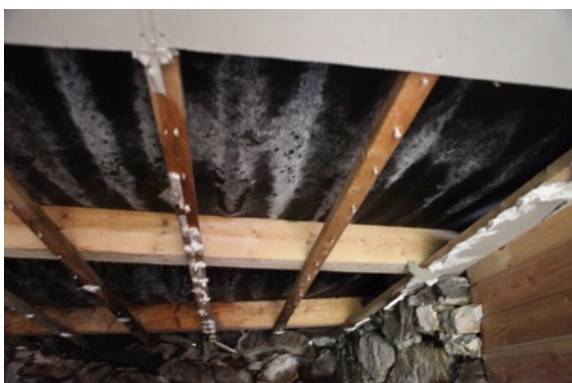
Nyere sperr i himling under vedbod har ingen synlige skader

Dekke mellom vedbod og rommet under må åpnes opp nedenfra etter at lekkasjen er fjernet.

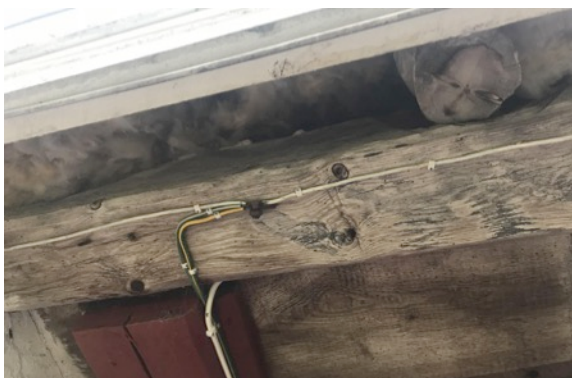
Veggen mot vest står høyt på grunnmur og svillen har her sannsynligvis ingen skader. Nederst i veggen er det synlig glavaisolasjon mellom laft og kledning. Glavaen ligger helt ut mot kledningen. Det er usikkert om det er lagt isolasjon i veggen lenger oppe eller om glavaen bare er stappet oppunder nederst for å ta den verste trekken. Det er stort sett gamle kledningsbord på veggen foruten de bordene på skytja som nylig er skiftet.

Glavaisolasjon er stappet opp mellom kledning og laft

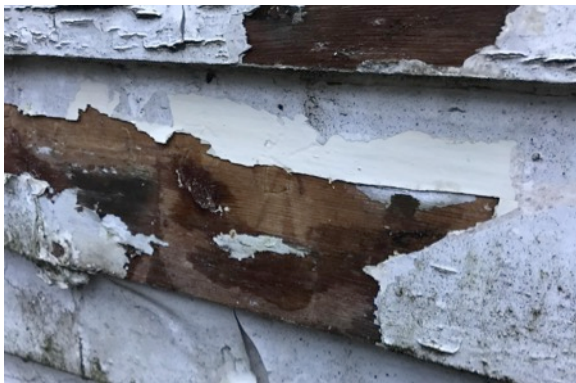
Malingslag viser linoljemaling overmalt med tett maling

Det anbefales å male med linoljemaling som er diffusjonsåpen slik at fukt i vegg får slippe ut igjen.

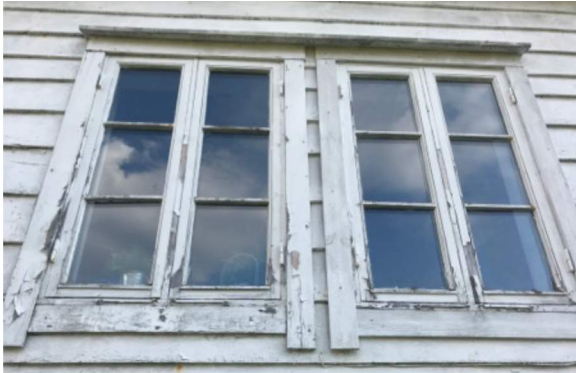
Alle vinduer i huset er av nyere dato og kvaliteten er ikke den beste. Flere vinduer har merke etter fuktskader. Vinduene mot vest har utenpåliggende sprosser.

Vinduer med utenpåliggende sprosser

Vinduer bør ved utskifting tilbakeføres til koblede vinduer av bedre kvalitet.

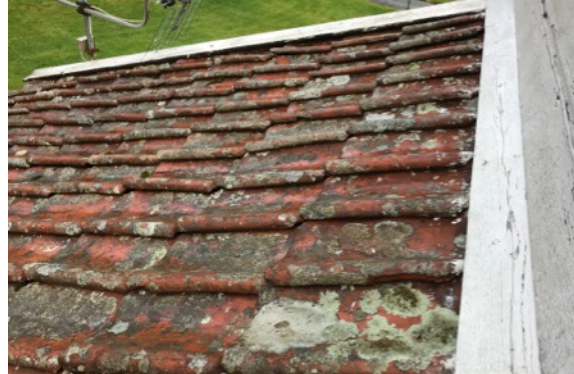
Huset er tekket med betongtakstein. På skytja ligger det gamle teglpanner. Sannsynligvis har huset hatt denne tekkingen før det ble skiftet til betongstein.

Gammel teglstein på skut

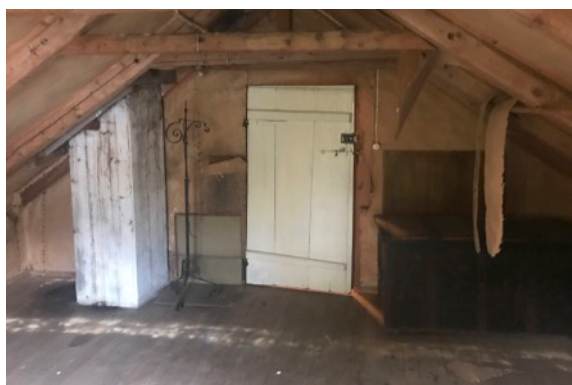
Det er spor etter mit i sperr i loftsrommet mot nord uten at det trenger å ha betydning. Det kan vise seg at det er nødvendig med utskifting en og annen plass. Det er tegn til vannskade i tak over kove mot øst i etasjen under og eventuelle ødelagte utstikkende sperr her må kappes og skjøtes.

Spor etter mit på gulv under sperr

Det anbefales en utvendig diffusjonsåpen isolering av taket med isofiber. 5-6 cm isolasjon vil gi god effekt uten at det får de store eksteriørmessige konsekvenser. En utvendig isolering vil få opp temperaturen i konstruksjonen og forhindre videre mitangrep. Videre får en ved utvendig isolering avdekket skader i hele takflaten. Betongtaksteinen bør skiftes ut og det anbefales å legge rød enkeltkrum stein uten fals tilpasset huset og dets plass i et verneverdige bygningsmiljø.

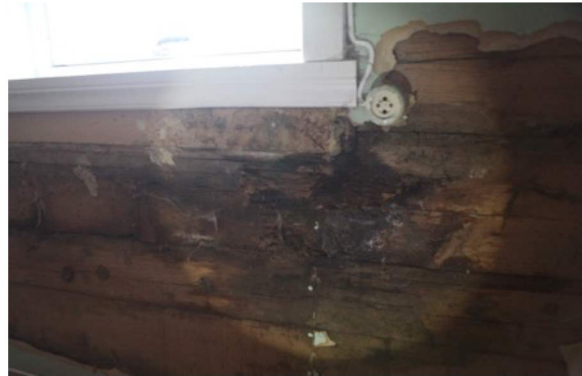
Loftsrommet mot sør er platet og laft i knevegger og gavl er dekket til. Under vinduet mot sør er platekledningen fjernet og det er avdekket råteskader i tømmeret. Laftet har nå tørket opp.

Råteskade i laftevegg under vindu mot sør

Gavlen mot sør er særlig utsatt for nedbørsførende vind som står rett på. Ved i istandsetting og isolering av yttervegg bør det sikres god tetting rundt vindu og god lufting av kledning.

Råteskaden i vegg mot sør har tørket opp. Om laftet skal stå eksponert kan det felles inn nytt virke i de ødelagte partier.

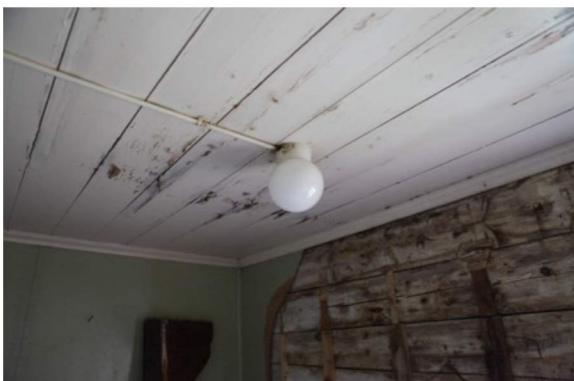
I koven i første etasje er tydelig tegn på eldre vannskade i himling og laftevegg mot øst. Laftet som har tørket opp har sannsynligvis fremdeles bæreevne og må ikke nødvendigvis skiftes ut.

Spor etter fuktskade i himling i koven

Eventuelt ødelagt tro og sperr i taket over himling vil avdekkes ved istandsetting/arbeid på tak.

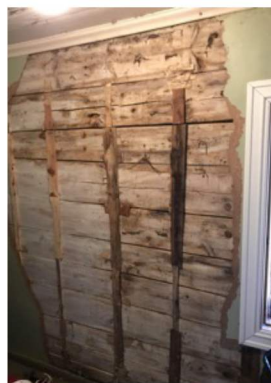
Fuktskade i oppstablet laftevegg
