## GARDFLOR I STEIN, NORDRE KOPPERDALEN – MURVERKET. TILSTAND OG TILTAK

Emne for synfaringa av gardflore du har på landbrukseigedomen din i Alver kommune, gnr. 167, bnr. 1.

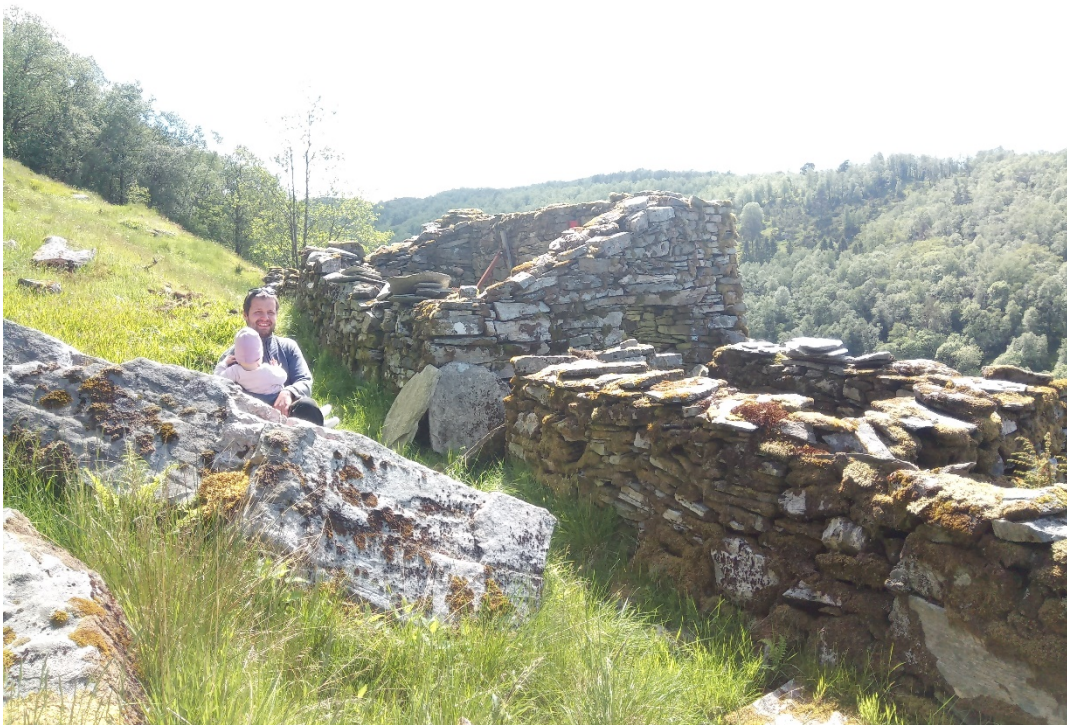
*Gardflore i bakgrunnen. I framgrunnen til høgre ligg «lammehuset»- Frå lammehuset går bøgarden vidare som skilje mellom innmark og utmark.*
