OPPDRAAG	Haghaugen felt B	DOKUMENTKODE	615053-RIGberg-NOT-001
EMNE	Vurdering av skredfare for boligprosjekt	TILJENGELIGHET	Åpen
OPPDRAAGSGIVER	FM Eigedom AS	OPPDRAAGSLEDER	Frode S. Arnesen
KONTAKTPERSON	Arne Kristiansen	SAKSBEH	Frode S. Arnesen
KOPI		ANSVARLIG ENHET	2214 Multiconsult AS

Vurdering av skredfare for boligprosjekt

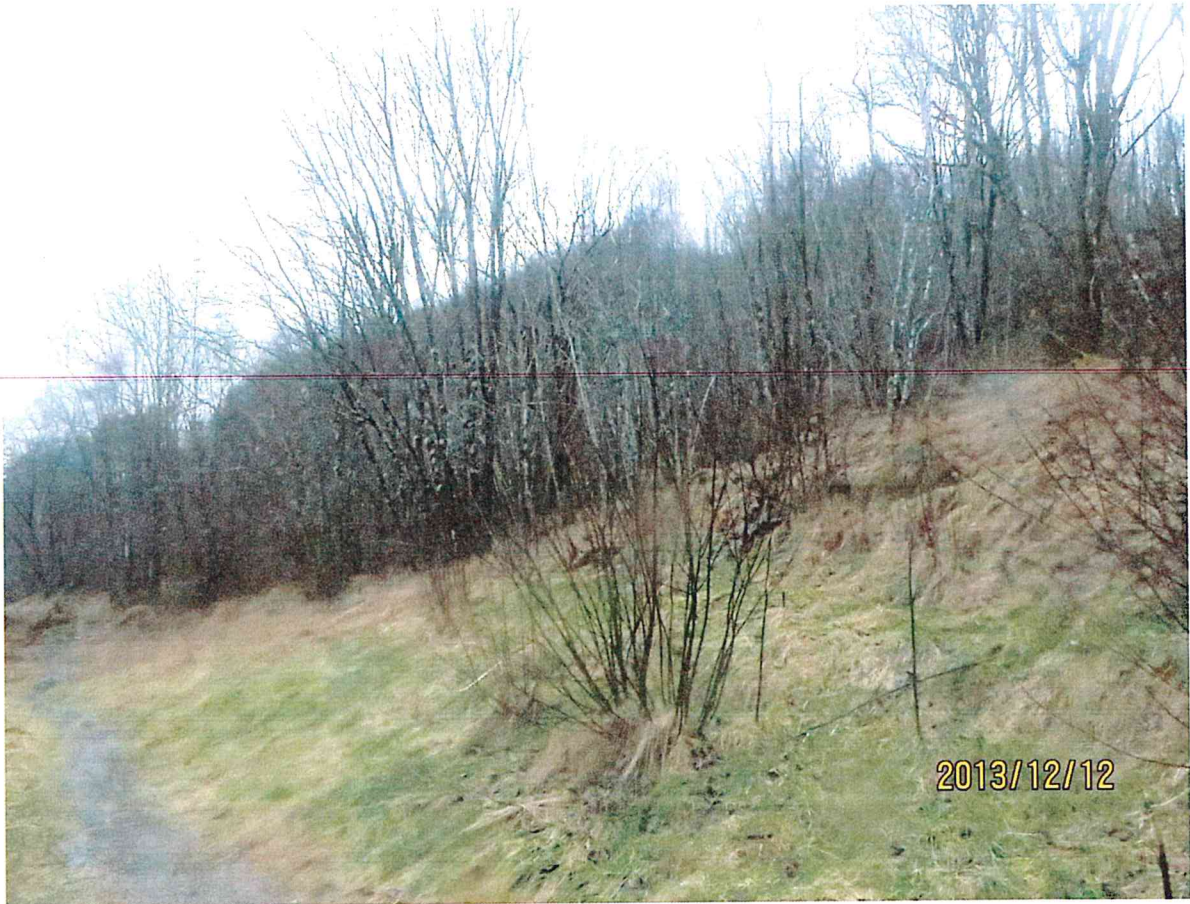
Løsmassene på tomten antas å være morene og jord i øvre del av tomten. I de lavereliggende partiene kan det være både torv og marine avsetninger. Hellingen på terrenget er ca 25°, som er slakere enn det som er naturlig rasvinkel for friksjonsmasser.

Figur 4. Terreng der bygget er planlagt. Helt i sør er det større løsmassemektigheter, antatt torv og jord.

Det må gjøres grunnundersøkelser av løsmassene på utbyggingsområdet for prosjektering av fundamentering av veier og bygg. Undersøkelsene kan bestå i geotekniske boringer eller prøvegravinger med påfølgende laboratorieundersøkelser.

Grunnforholdene må registreres og geoteknisk prosjekterende må dokumentere stabiliteten til graveskråninger i byggegroppen. Frilagte skråninger med løsmasser erosjonssikres og beplantes.

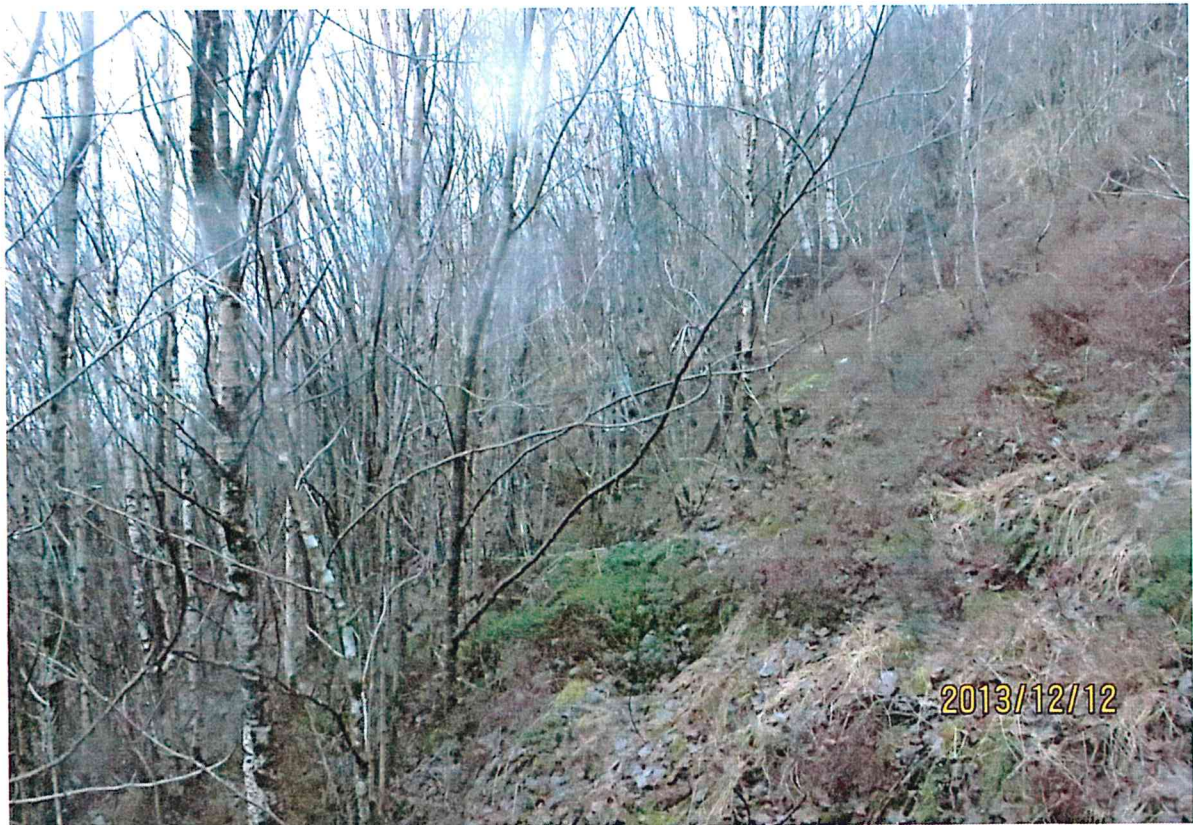
Området er bekovst med tett, småvokst lauvskog som ikke betyr noen spesiell fare skade forårsaket av trær som velter.

Figur 5. Foto av skogområdet midt i utbyggingsområdet. Tynt løsmassedekke over berg med løvskog.

Det må påses at fare for nedfall av større trær inntil byggetomten ikke er mulig. Døde og råtne trær inn mot bygget fjernes.

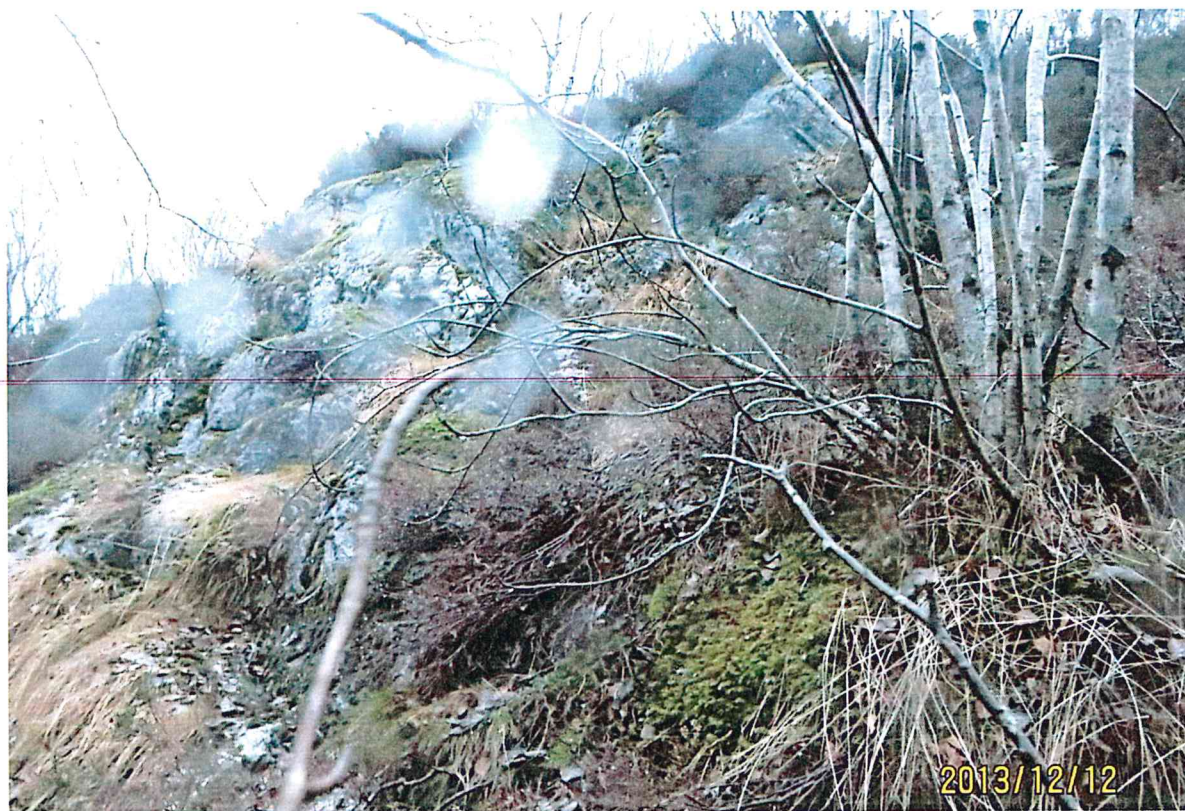
Det er et område med bart berg på toppen nord i området. Berget er lite oppsprukket og hellingen er mindre enn det som gir fare for skred med den oppsprekking som er utviklet.

Figur 6. Blotlagt berg nær toppen av kollen.

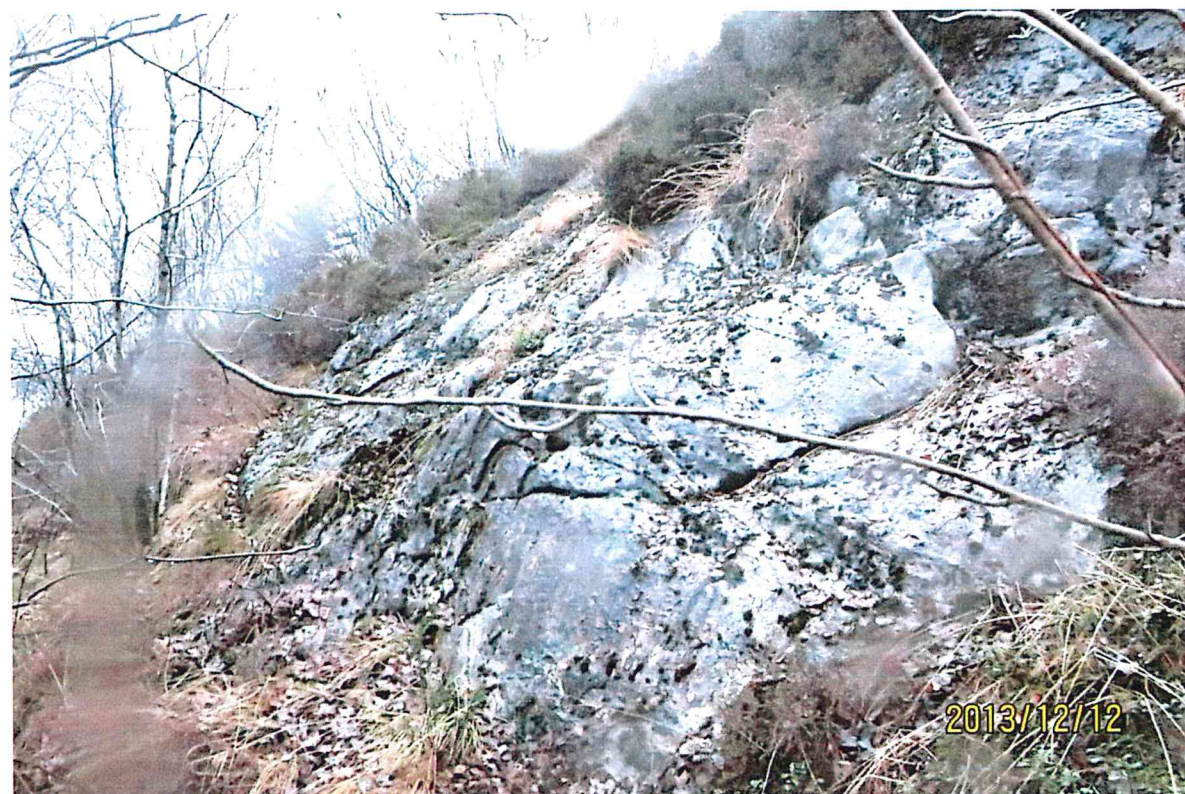
Det forekommer svært lite løs stein på områdene med bart berg i området. Det er imidlertid et område med store blokker nede lia helt mot nord. Disse blokkene er oppsprukket, og det kan være helt lokal fare for at enkelsteiner kan velte utover og berøre området rett inntil blokkansamlingen.

Figur 7. Blotlagt berg mot toppen av kollen. Bergoverflaten er avrundet og avrundet av isbrevaktivitet under forrige istid. Det er svært lite løst berg på bergoverflaten.

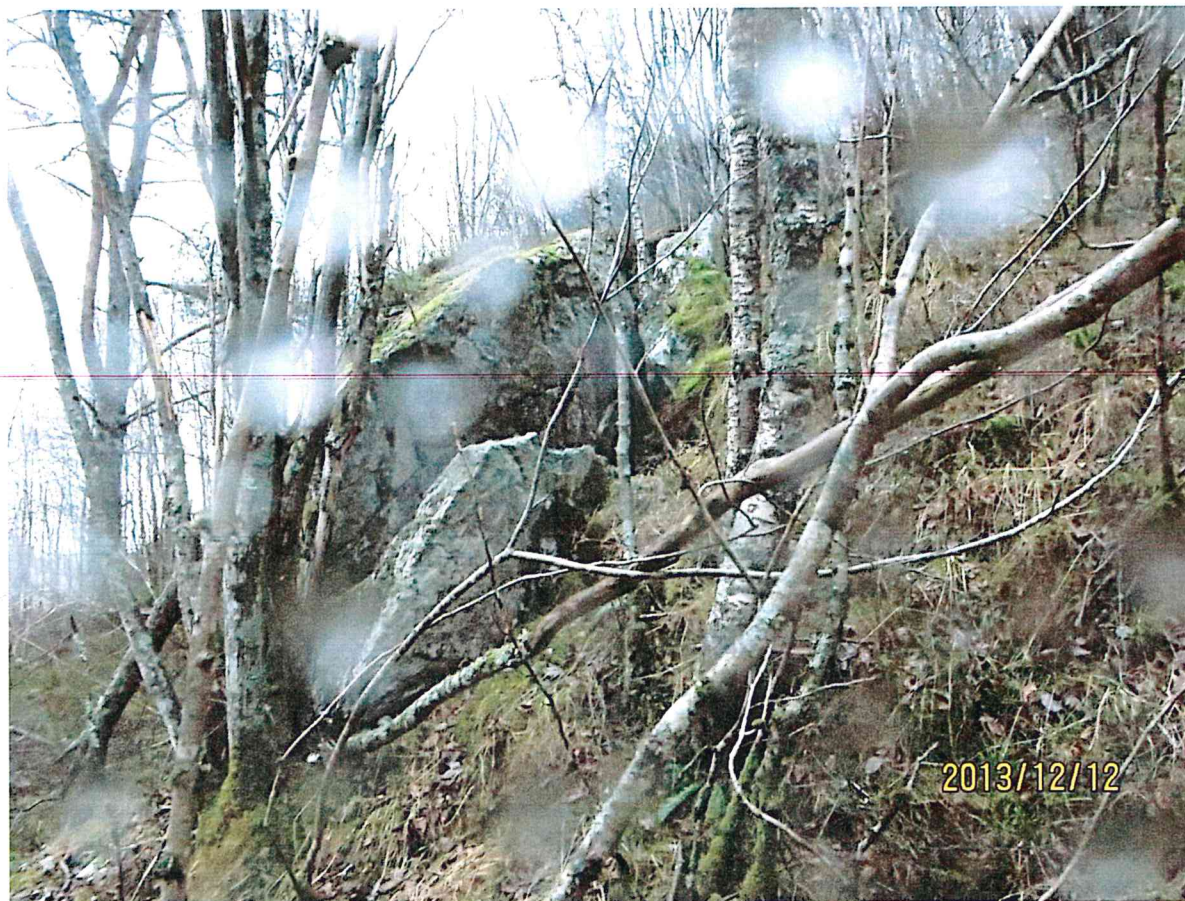
Figur 8. Løsblokker på berg nede i skråningen fotografert fra sør.

Ustabile løse blokker i blokksamlingen lengst i nord sikres eller fjernes i samband med tomtarbeidene.

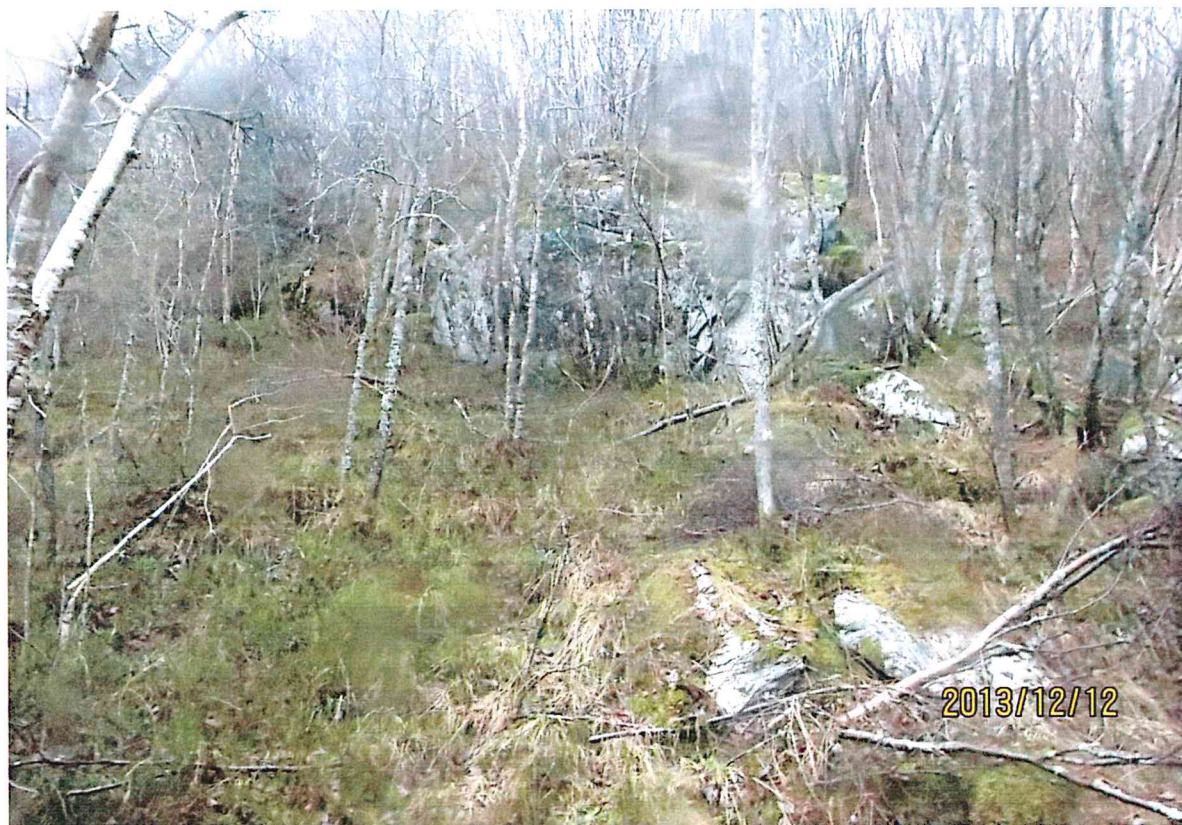
Figur 9. De samme løsblokkene som vist over, fotografert fra vest.
