Bilder fra eiendommen før og etter ferdigstilling av uteområde.

LINDÅS KOMMUNE	
Klassering	185/304

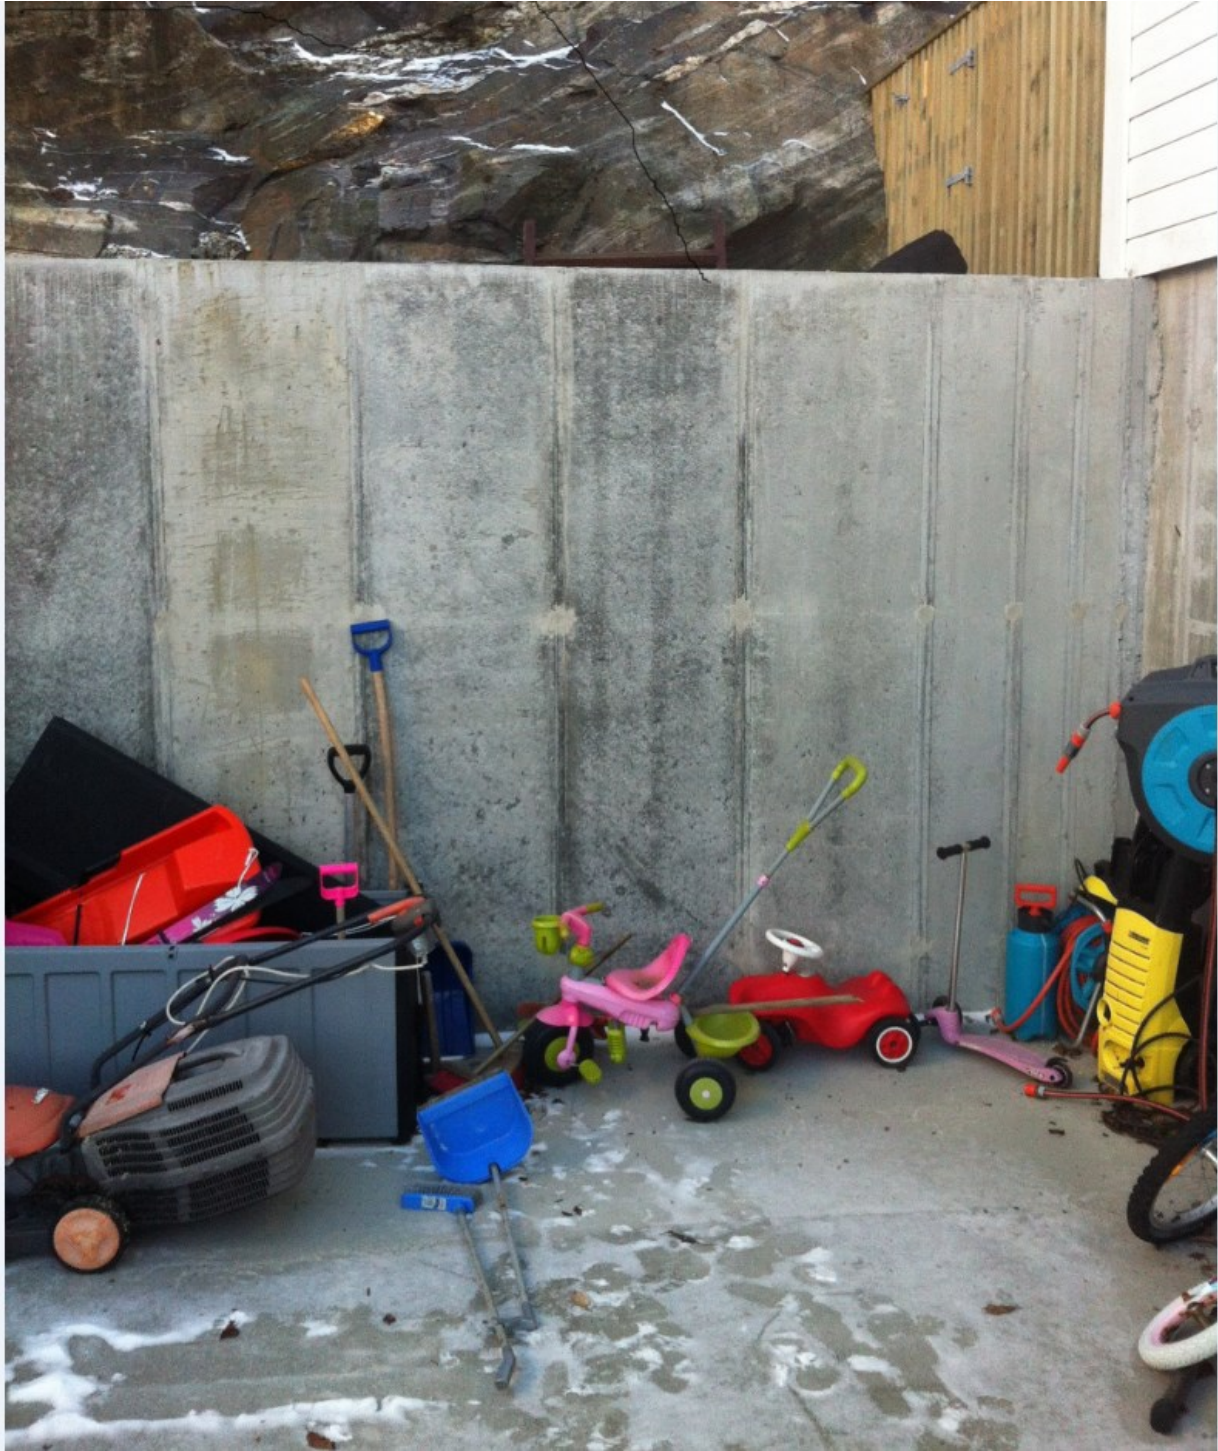
Avsett plass for garasje. Plate ferdigstøpt. Terrang ikkje ferdig avslutta. Yttervegg mot garasje ikkje ferdig avslutta. (Kan først gjerast når garasje er oppført.)

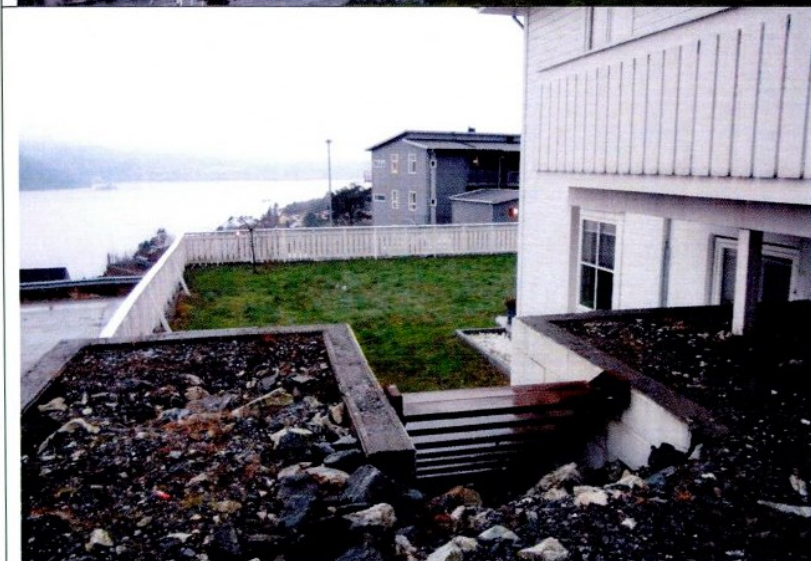
Frå sørsida

Oppbygd
terreng.
Mangler
avslutning av
trapp og
sikring.

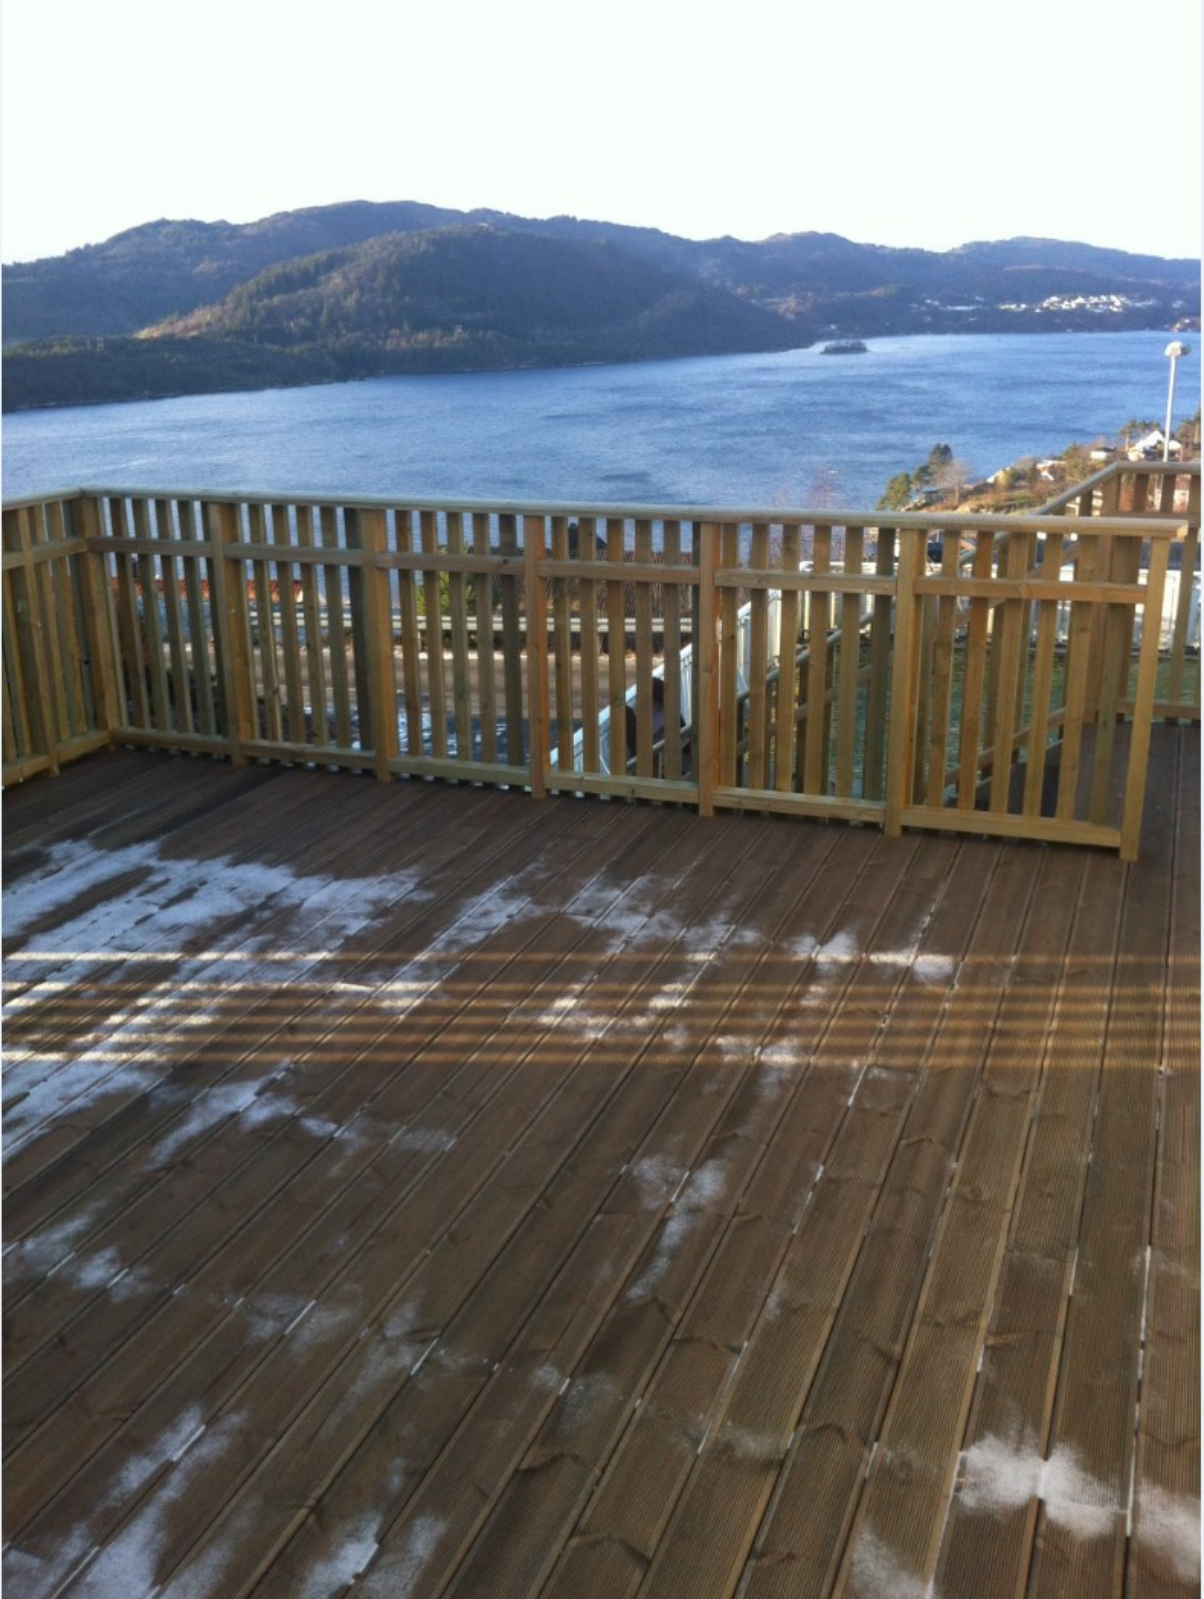
Fra eigar.
Det er satt opp
delvis sikring .

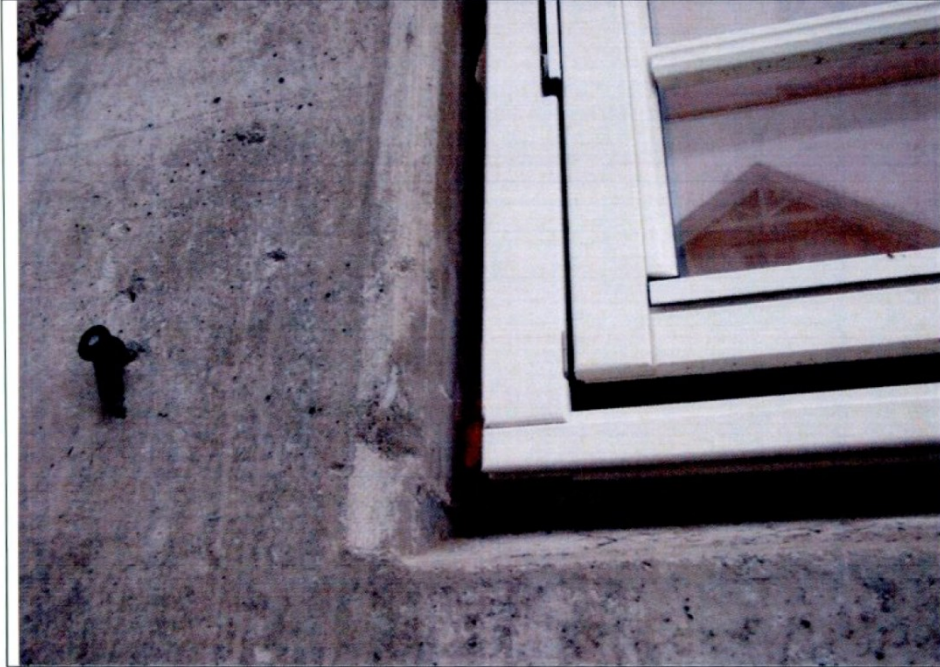
Ferdigstillelse
av vindu
utvendig
nordside
gjennstår.
