Prosjekt navn:
Langheiane B7

Dato:
09/12/2016

Vedlegg til inspeksjonsrapporten

Rapport fra inspeksjon

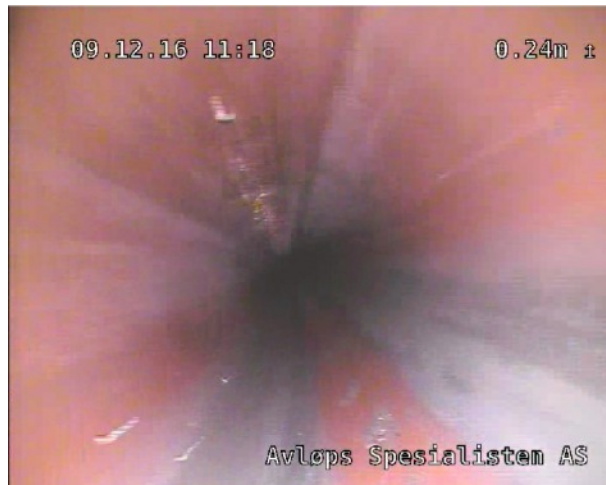
Foto: 0.24.jpg
0.24m, Vannivå 0%, Start

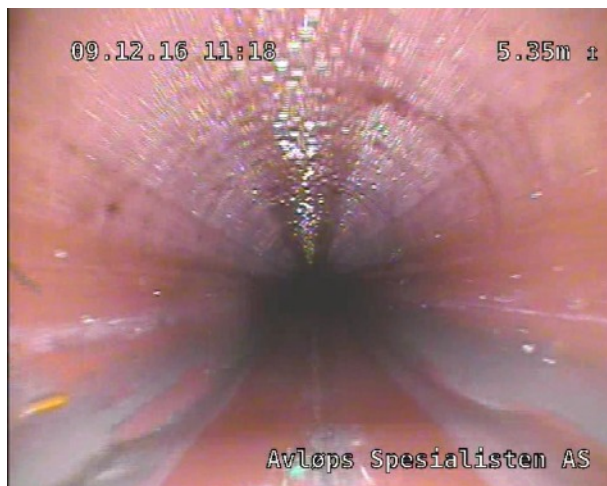
Foto: 5.35.jpg
5.35m, Vannivå 5%.

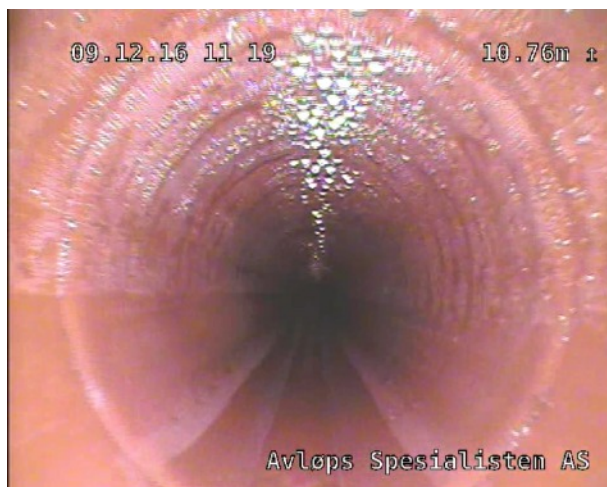
Foto: 10.76.jpg
10.76m, Vannivå 0%.

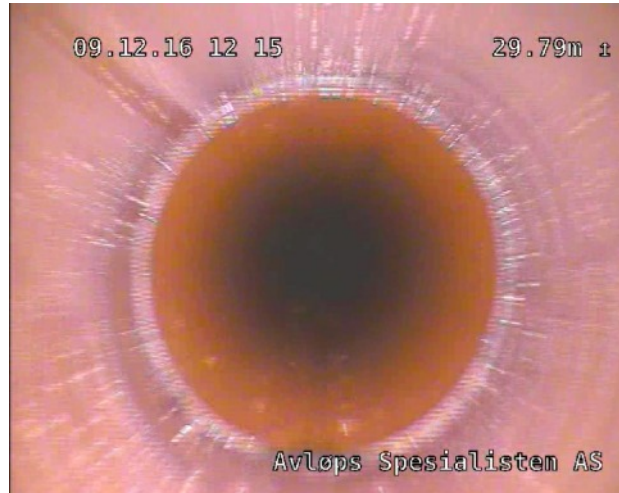
Foto: 29.79.jpg
29.79m, Vannivå 0%. ME Matrialending Plast
